## **5. 보강토옹벽**

**[설문2육교,STA.0+085~0+230]**

## 5. 보강토옹벽(설문2육교,STA.0+085~0+230)

본 시설물은 경기도 고양시 일산동구 설문동 산 159-4에 있는 2중 옹벽 시설물로서 연장 155.0m, 지면노출높이 17.5m의 복합식 보강토옹벽(패널+블록)이다.

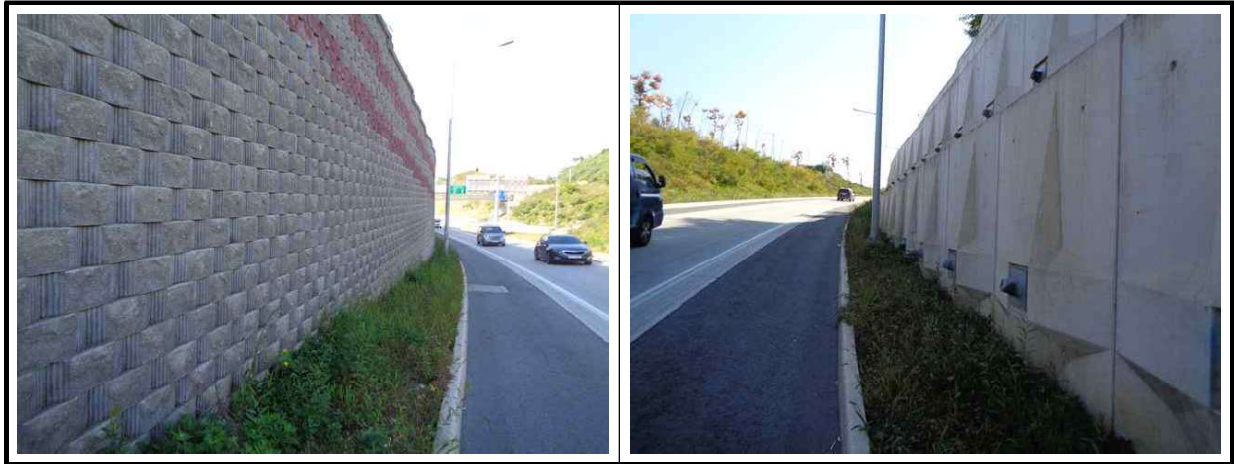
【그림 5.3.1】 지반, 기초부 전경

본 옹벽은 포장(콘크리트, 아스콘), 비포장이 혼합된 상태로 세굴, 침하, 유실, 옹벽밀림 등에 대해 면밀한 조사를 실시하였으며, 주요 손상 및 조사결과는 다음과 같다.

- 보강토옹벽에 대한 현장조사 결과, 침하, 활동, 전도 등 구조적인 손상결함은 없는 것으로 확인되나 패널식 옹벽 구간에서 소규모의 세굴이 조사되었다.

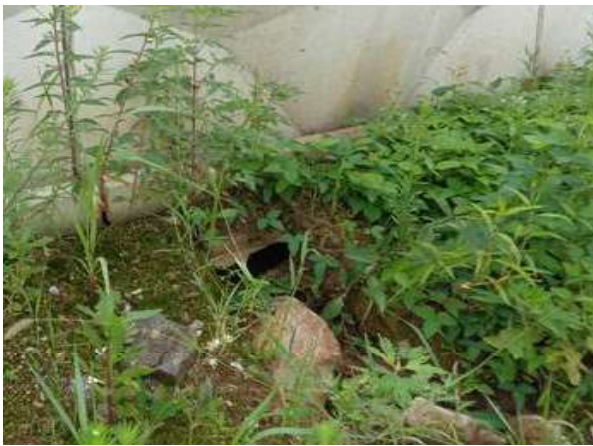
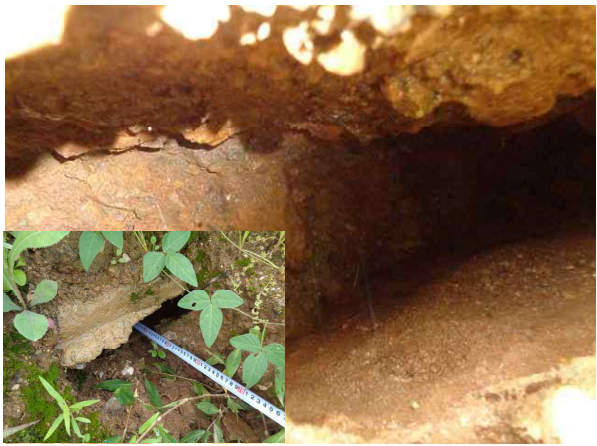
| 현 황 | • S2 세굴 | 현 황 | • S2 세굴 |
| 원 인 | • 시공미흡 | 원 인 | • 시공미흡 |

| 대 책 | • 채움 및 주의관찰 | 대 책 | • 채움 및 주의관찰 |

- 보강토옹벽의 현장조사 결과 시공미흡으로 인한 소규모 세굴이 조사되었으나, 침하, 활동, 전도 등 구조적인 손상결함은 없는 양호한 상태로 확인되었다. 발생한 손상에 대하여 채움 등의 보수를 실시하고 주기적인 점검을 통하여 손상의 진전, 지반, 기초부의 손상발생 여부 확인 등의 유지관리가 필요할 것으로 사료된다.

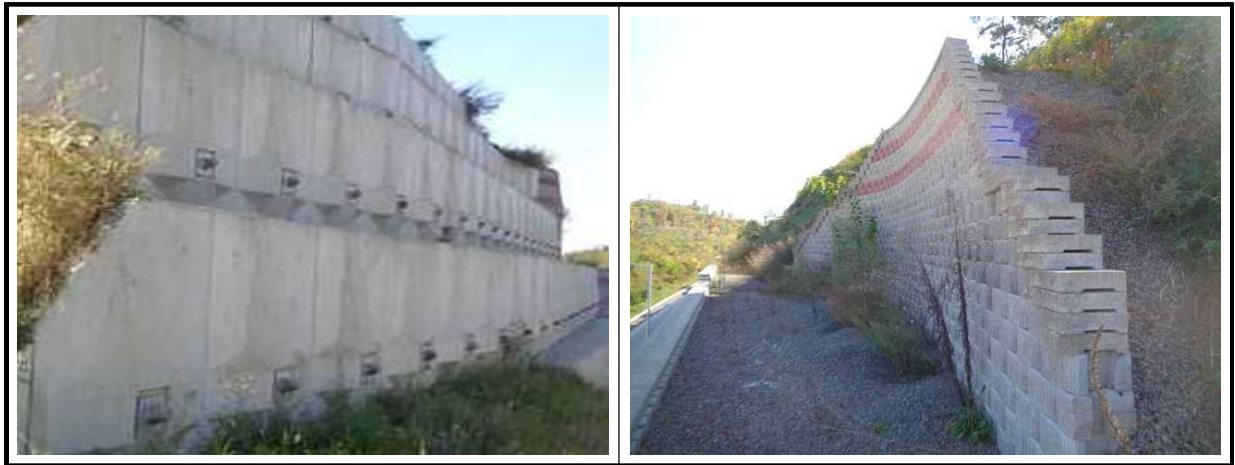
【그림 5.3.2】 전면부 전경

본 구조물은 복합식 보강토옹벽(패널+블록)으로 패널 및 블록의 파손 및 손상, 균열, 유실, 이격 등에 대해 면밀한 조사를 실시하였다. 보강토 옹벽은 패널식 7단, 블록식 3단으로 구성되어 있고, 패널식과 블록식 사이에 시공이음부가 존재하나 이질재접합부(콘크리트)는 없는 단일구조체로 연속화되어 시공되어 있는 상태이며, 주요 손상 및 조사결과는 다음과 같다.

- 보강토옹벽에 대한 현장조사 결과, 손상이 없는 양호한 상태로 조사되었으며, 구조적인 손상 결함 또한 발생하지 않은 것으로 확인되었다.

- 보강토옹벽의 현장조사 결과, 손상이 없는 양호한 상태로 조사되었으며, 구조적인 손상결함 또한 발생하지 않은 것으로 확인되었다. 이에 해당 시설물에 대하여 주기적인 점검을 통한 손상의 발생여부를 파악하는 유지관리가 필요할 것으로 사료된다.

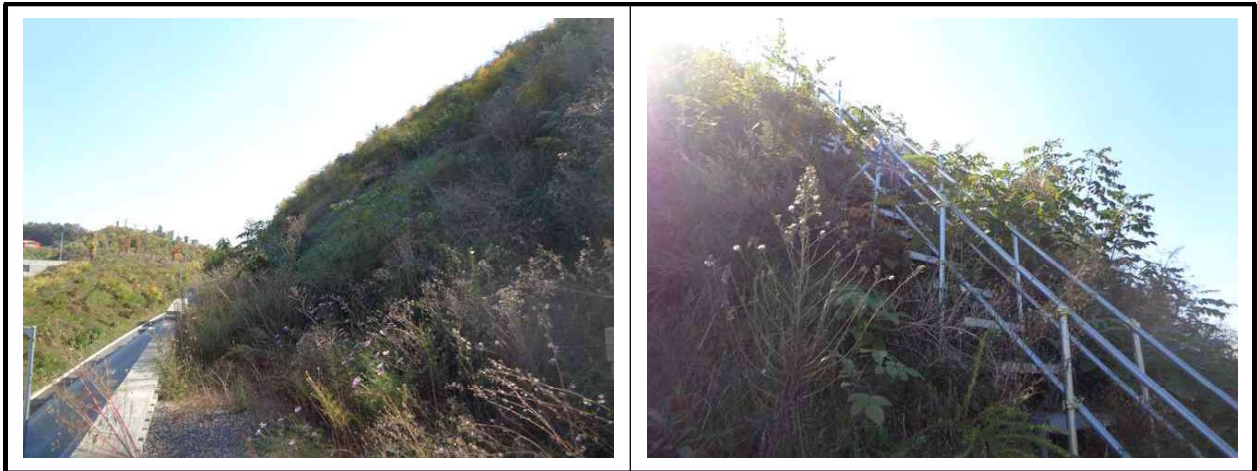
【그림 5.3.3】 주변영향인자 전경

본 보강토옹벽(패널+블록)에서 옹벽 내의 배수시설을 확인한 결과, 별도의 배수시설은 설치되어 있지 않은 상태이다.

- 보강토옹벽에 대한 현장조사 결과, 옹벽에 별도의 배수로는 설치되어 있지 않은 상태이며, 상부절토부에 절토부 내의 침식, 유실 등의 손상이 없는 상태로 전반적으로 양호한 상태를 유지하고 있는 것으로 조사되었다.

- 보강토옹벽의 현장조사 결과, 옹벽에 별도의 배수로는 설치되어 있지 않은 상태이며, 상부절토부에 절토부 내의 침식, 유실 등의 손상이 없는 상태로 전반적으로 양호한 상태를 유지하고 있는 것으로 조사되었으나 원활한 유지관리를 위하여 배수로 인근 정비를 실시하고, 주기적인 점검을 통하여 전면부의 손상발생 여부 확인 등의 유지관리가 필요할 것으로 사료된다.

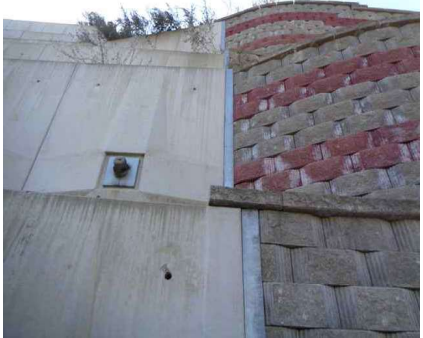
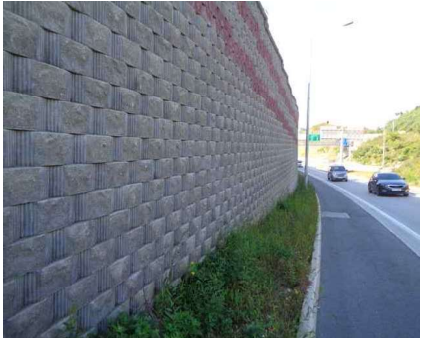
| 구 분 | 중점유지관리 사항 | 현황 사진 |
|---|---|---|
| 전<br>면<br>부 | <ul style="list-style-type: none"> <li>• 균열 및 파손, 배부름 발생에 대한 주기적인 점검을 통해 발생규모 및 현황관리를 실시하고, 일정규모 이상 발생할 경우 보수를 통한 관리 필요</li> </ul> | |

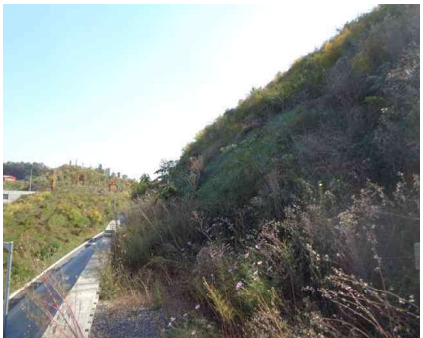
| 구 분 | 중점유지관리 사항 | 현황 사진 |
|---|---|---|
| 절<br>토<br>부 | <ul style="list-style-type: none"> <li>• 우수 및 동결융해에 의한 지하수 침투, 식생유실 발생여부를 주기적인 관찰을 통한 확인필요</li> </ul> | |

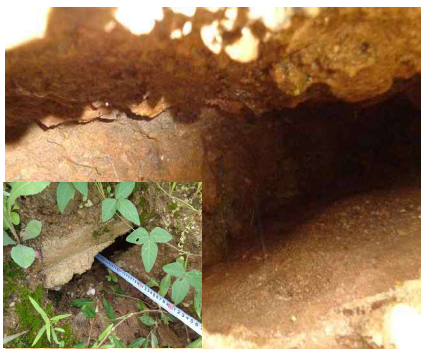
| 구 분 | 중점유지관리 사항 | 현황 사진 |
|---|---|---|
| 기<br>초<br>부 | <ul style="list-style-type: none"> <li>• 패널식 옹벽 구간 하부에 시공초기 다짐 미흡으로 인한 세굴이 조사되었으며, 주기적인 관찰을 통한 손상의 진전여부를 확인하는 유지관리가 필요</li> </ul> | |

- 옹벽 기초부의 패널식 옹벽 구간 하부에 시공초기 다짐 미흡으로 인한 세굴이 조사되었으며, 주기적인 관찰을 통한 손상의 진전여부를 확인하는 유지관리가 필요하다.
