# 제7장

## 유지관리 방안

## 제 7 장 유지관리 방안

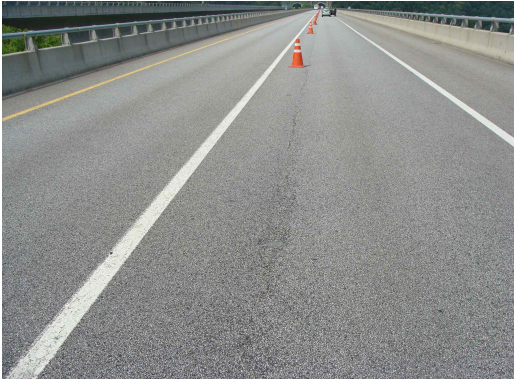
| 점 검 부 위 | | 점 검 항 목 |
|---|---|---|
| 주요<br>사진 | <br> | <p>&lt;교면포장 전경&gt;</p> <p>&lt;교면포장 균열&gt;</p> |

| 점 검 부 위 | | 점 검 항 목 |
|---|---|---|
| 손상<br>발생시<br>조치 | <ul style="list-style-type: none"> <li>- 손상이 확인한 부분은 위치, 규모에 대하여 기록 후 사진 촬영</li> <li>- 종방향 단차가 30mm이상 발생하여 추가손상이 우려되거나 주행안전성에 지장을 초래할 경우 즉시 보고하여 대책을 수립</li> </ul> | |

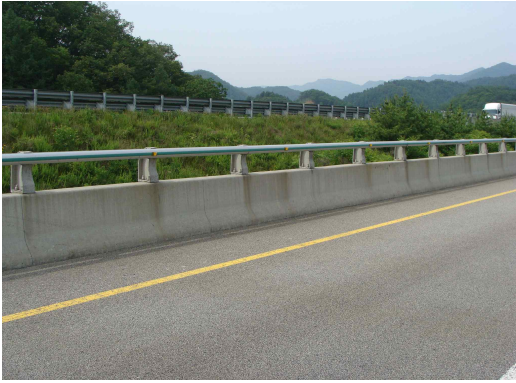
| 점 검 부 위 | | 점 검 항 목 |
|---|---|---|
| 주요<br>사진 | <div style="display: flex; justify-content: space-around;"> </div> <div style="display: flex; justify-content: space-around; margin-top: 5px;"> <span>&lt;방호벽 전경&gt;</span> <span>&lt;방호벽 균열&gt;</span> </div> | |

| 점 검 부 위 | | 점 검 항 목 |
|---|---|---|
| 손상<br>발생시<br>조치 | <ul style="list-style-type: none"> <li>- 방호벽의 전체 선형에 급격한 변화부분이 있는 경우 교량받침이나 하부구조의 침하가 있을 수 있으므로 해당부재 점검시 참고할 수 있도록 기록</li> <li>- 방호벽의 큰 변형이나 파손된 부분으로 통행인 또는 차량의 추락 위험이 있을 시 즉시 연락하여 추락 방지시설 등의 응급조치 필요</li> </ul> | |

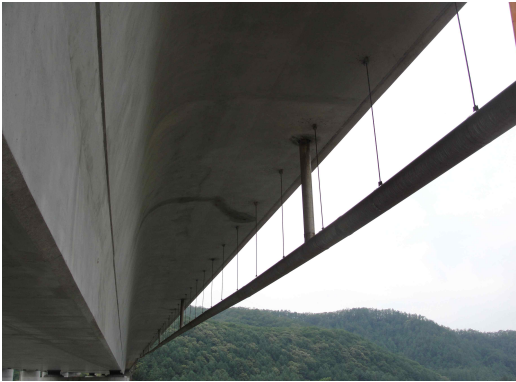
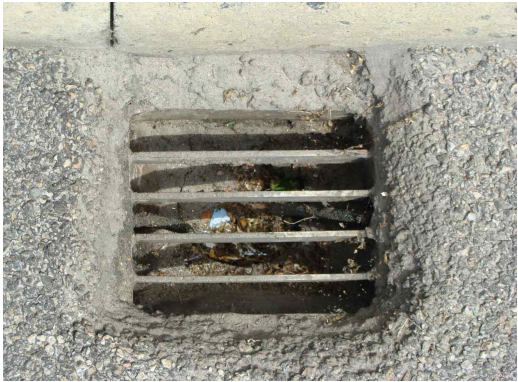
| 점 검 부 위 | | 점 검 항 목 |
|---|---|---|
| 주요 사진 | <div style="display: flex; justify-content: space-around; align-items: center;"> <div style="text-align: center;"> <p>&lt; 배수관 설치 현황 &gt;</p> </div> <div style="text-align: center;"> <p>&lt; 배수구 설치 현황 &gt;</p> </div> </div> | |

| 점 검 부 위 | | 점 검 항 목 |
|---|---|---|
| 손상 발생시 조치 | <ul style="list-style-type: none"> <li>- 배수구에 휴지나 나뭇잎 등으로 막혀있는 경우는 드라이버를 사용하여 제거</li> </ul> | |

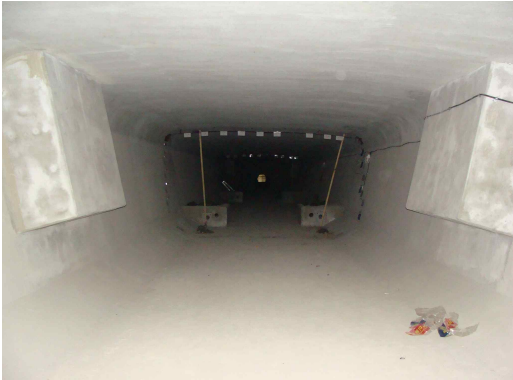
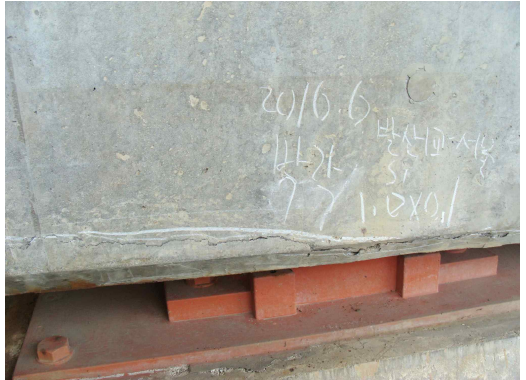
| 점 검 부 위 | | 점 검 항 목 |
|---|---|---|
| 주요 사진 | | <p>&lt;P.S.C BOX 내부 전경&gt;</p> <p>&lt;P.S.C BOX 외부 박락&gt;</p> |

| 점 검 부 위 | | 점 검 항 목 |
|---|---|---|
| 손상 발생시 조치 | <p>-박스내부의 상부플랜지에 강선방향의 균열이 0.3mm 이상이고 상부플랜지에 횡방향 강선이 배치되지 않았을 경우 횡단면은 RC구조로 안전성 평가</p> | |

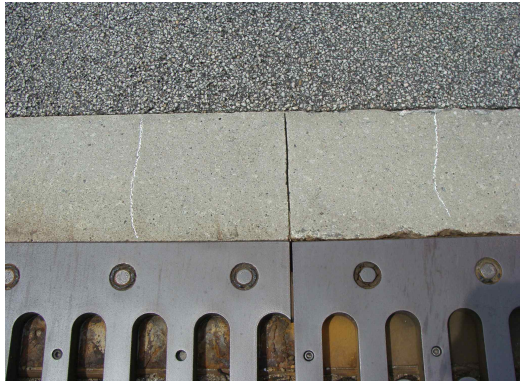
| 점 검 부 위 | | 점 검 항 목 |
|---|---|---|
| 주요 사진 | <p>&lt;Rail joint 전경&gt;</p> <p>&lt;후타재 균열&gt;</p> | |

| 점 검 부 위 | | 점 검 항 목 |
|---|---|---|
| 손상 발생시 조치 | <ul style="list-style-type: none"> <li>- 신축이음 본체의 유동, 단차, 파손으로 주행안전성에 지장을 초래할 경우 즉시 보고하여 대책 수립</li> </ul> | |

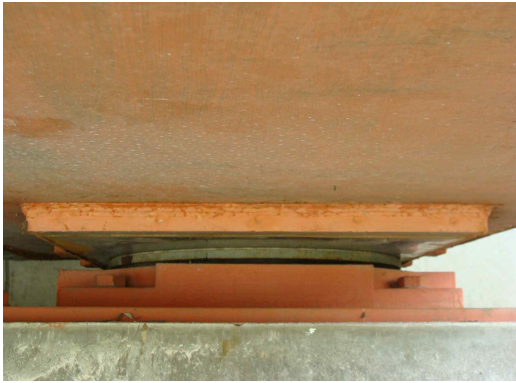
| 점 검 부 위 | | 점 검 항 목 |
|---|---|---|
| 주요 사진 | <p>&lt;교량받침 전경&gt;                      &lt;P7-SH1 받침몰탈 균열&gt;</p> | |

| 점 검 부 위 | | 점 검 항 목 |
|---|---|---|
| 손상 발생시 조치 | <ul style="list-style-type: none"> <li>- 받침하부 교각 두부에 0.3mm 이상의 균열이 단부까지 진행된 경우 즉시 보고하고 안전성 검토 및 대책수립 필요</li> </ul> | |
