# 제7장

## 유지관리 방안

## 제 7 장 유지관리 방안

## 7.4.4 P.S.C BOX Girder

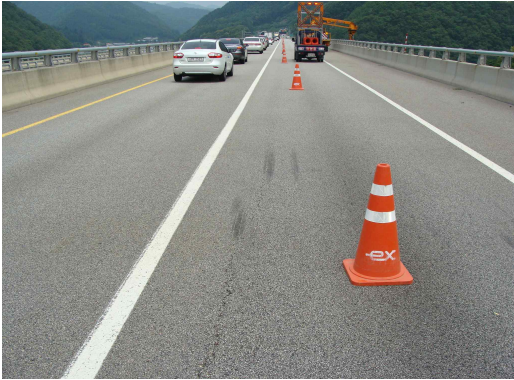
| 점 검 부 위 | | 점 검 항 목 |
|---|---|---|
| 주요<br>사진 | <br> | <p>&lt;교면포장 전경&gt;</p> <p>&lt;교면포장 균열&gt;</p> |
| 점검<br>방법 | <ul style="list-style-type: none"> <li>- 방호벽측 노면에서 도보점검</li> <li>- 중차량 통행이 많은 차선, 곡선부 외측, 급정지 구간 주변의 손상 점검</li> <li>- 신축이음 전후 및 경계부의 단차 점검 및 노면체수 여부</li> <li>- 포장손상이 심한부위는 하부점검시 누수 및 백태발생 여부 확인</li> <li>- 교면위 물고임 점검(가급적 비온 직후 점검)</li> <li>- 포장의 노후화에 따른 종방향균열의 진전여부, 망상균열의 진전여부</li> </ul> | |

| 점 검 부 위 | | 점 검 항 목 |
|---|---|---|
| 손상<br>발생시<br>조치 | <ul style="list-style-type: none"> <li>- 손상이 확인한 부분은 위치, 규모에 대하여 기록 후 사진 촬영</li> <li>- 종방향 단차가 30mm이상 발생하여 추가손상이 우려되거나 주행안전성에 지장을 초래할 경우 즉시 보고하여 대책을 수립</li> </ul> | |

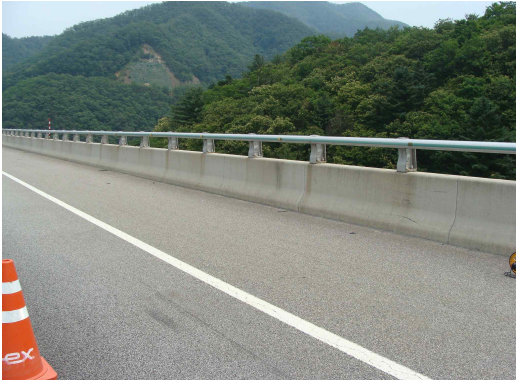
| 점 검 부 위 | | 점 검 항 목 |
|---|---|---|
| 주요<br>사진 | <div style="display: flex; justify-content: space-around;"> </div> <div style="display: flex; justify-content: space-around; margin-top: 5px;"> <span>&lt;방호벽 전경&gt;</span> <span>&lt;방호벽 균열부 백태&gt;</span> </div> | |
| 점검<br>방법 | <ul style="list-style-type: none"> <li>- 교량 한쪽에서 눈을 방호벽 높이 정도로 낮추어 방호벽의 전체 선형에 급격한 변화 부분이 있는지 점검</li> <li>- 철근콘크리트 차량방호벽은 녹물이 흘러내려 미관을 해치는 부분이 있는지 점검</li> </ul> | |

| 점 검 부 위 | | 점 검 항 목 |
|---|---|---|
| 손상<br>발생시<br>조치 | <ul style="list-style-type: none"> <li>- 방호벽의 전체 선형에 급격한 변화부분이 있는 경우 교량받침이나 하부구조의 침하가 있을 수 있으므로 해당부재 점검시 참고할 수 있도록 기록</li> <li>- 방호벽의 큰 변형이나 파손된 부분으로 통행인 또는 차량의 추락 위험이 있을 시 즉시 연락하여 추락 방지시설 등의 응급조치 필요</li> </ul> | |

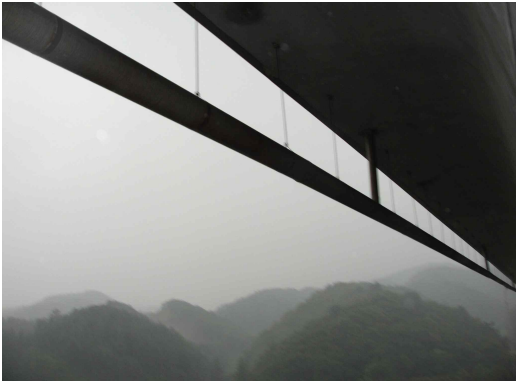
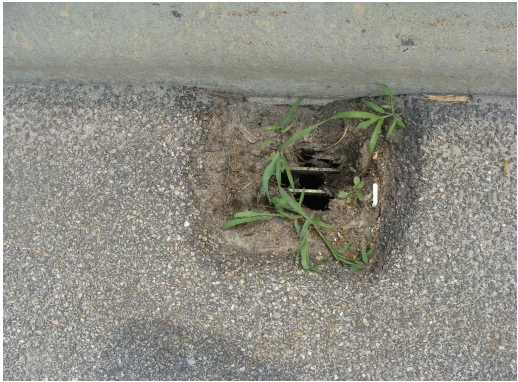
| 점 검 부 위 | | 점 검 항 목 |
|---|---|---|
| 주요 사진 | <div style="display: flex; justify-content: space-around; align-items: center;"> <div style="text-align: center;"> <p>&lt; 배수관 설치 현황 &gt;</p> </div> <div style="text-align: center;"> <p>&lt; 배수구 막힘 &gt;</p> </div> </div> | |
| 점검 방법 | <ul style="list-style-type: none"> <li>- 배수구 : 노면측에서 도보로 점검하며 유입구 누락, 파손 및 오물퇴적 확인</li> <li>- 배수관 : 교량하부 및 측면에서 육안 또는 망원경으로 점검하며 교량이 도로 위를 통과할 경우 배수관에서 유출된 물이 통행인이나 통행차량 바로 위로 떨어지지 않는지 점검</li> </ul> | |

| 점 검 부 위 | | 점 검 항 목 |
|---|---|---|
| 손상 발생시 조치 | <ul style="list-style-type: none"> <li>- 배수구에 휴지나 나뭇잎 등으로 막혀있는 경우는 드라이버를 사용하여 제거</li> </ul> | |

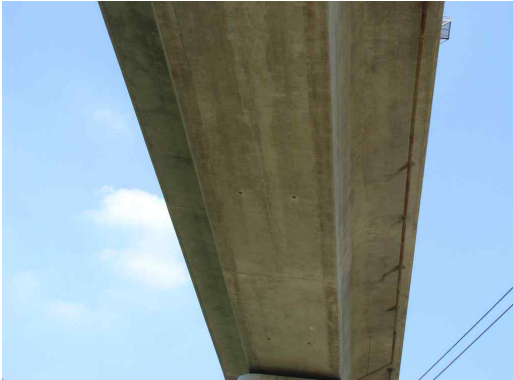
| 점 검 부 위 | | 점 검 항 목 |
|---|---|---|
| 주요 사진 | | <p>&lt;P.S.C BOX 외부 전경&gt;</p> <p>&lt;P.S.C BOX 외부 박락&gt;</p> |
| 점검 방법 | <p>·공통</p> <p>-점근장비를 이용하여 박스외부를 점검하고 박스내부는 도보에 의해 점검하며 복부 높이가 높은 곳에는 가벼운 이동식 사다리로 점검</p> <p>·박스외부</p> <p>-중앙부 하부플랜지의 횡 균열과 병행하여 처짐이 발생한 경우는 원인분석을 위한 안전성 검토 필요</p> <p>·박스내부</p> <p>-강선 정착부는 정착부 자체 및 정착부 후방의 복부 및 플랜지에 발생한 횡방향 균열을 주로 점검</p> <p>-기 보강부위 : 정착단 앵커부 균열 및 강선의 선형 점검</p> | |

| 점 검 부 위 | | 점 검 항 목 |
|---|---|---|
| 손상 발생시 조치 | <p>-박스내부의 상부플랜지에 강선방향의 균열이 0.3mm 이상이고 상부플랜지에 횡방향 강선이 배치되지 않았을 경우 횡단면은 RC구조로 안전성 평가</p> | |

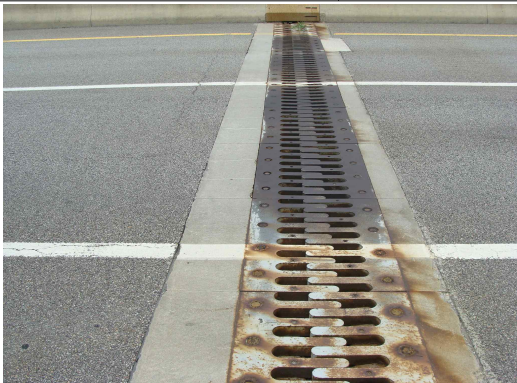
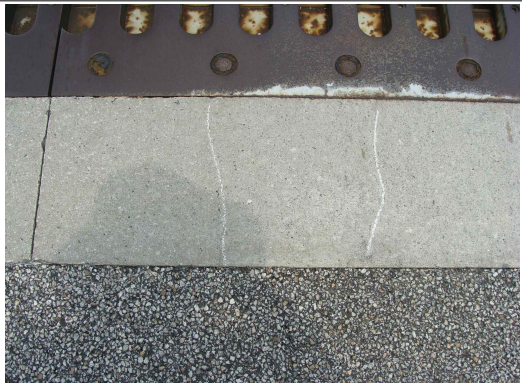
| 점 검 부 위 | | 점 검 항 목 |
|---|---|---|
| 주요 사진 | <br><Rail joint 전경> | <br><후타재 균열> |
| 점검 방법 | <ul style="list-style-type: none"> <li>- 방호울타리측 갓길에서 점검</li> <li>- 신축이음부의 유동, 단차, 파손으로 인한 충격발생 여부 점검</li> <li>- 고무재의 마모, 파손, 충전 실패로 차량통행 지해 여부 점검</li> <li>- 방호울타리부 신축이음의 방수기능 등 점검</li> <li>- 신축유간 확보량이 확연히 의심스러운 경우 안전을 고려하여 노면 방호벽에서 약 50cm 떨어진 곳에 측정지점을 표시하여 하절기와 동절기에 동일위치에서 신축유간 점검</li> </ul> | |

| 점 검 부 위 | | 점 검 항 목 |
|---|---|---|
| 손상 발생시 조치 | <ul style="list-style-type: none"> <li>- 신축이음 본체의 유동, 단차, 파손으로 주행안전성에 지장을 초래할 경우 즉시 보고하여 대책 수립</li> </ul> | |

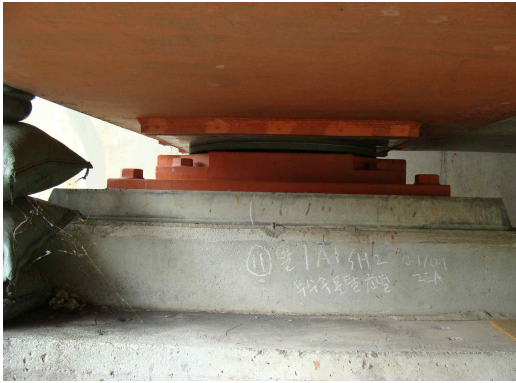
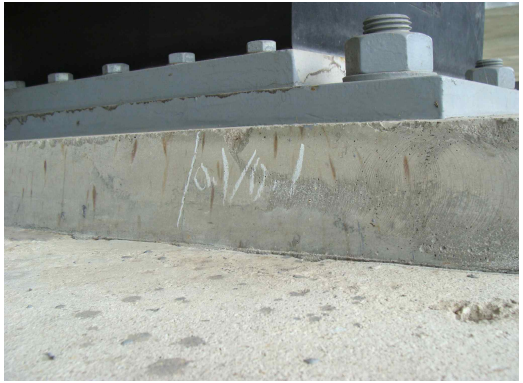
| 점 검 부 위 | | 점 검 항 목 |
|---|---|---|
| 주요 사진 | <p>&lt;교량받침 전경&gt;                      &lt;P2-SH2 받침몰탈 균열&gt;</p> | |
| 점검 방법 | <ul style="list-style-type: none"> <li>- 점검로가 설치된 부분은 근접하여 점검하고 점검로가 없는 부분은 교량하부에서 받침 하부의 교각두부 균열 점검</li> <li>- 신축유간은 하절기나 동절기에 신축방향으로 유간이 개략 1cm 이내일 경우 점검하며 유성펜으로 현재 유간을 표기후 다음 점검시에 이동량을 확인하는 방법도 가능함</li> <li>- 곡선교 내측단부 혹은 사교의 예각부 단부에 위치한 받침은 부반력의 발생으로 거더와 떠있는 사례가 있음</li> <li>- 받침하부에 공동이 의심되면 드라이버 혹은 철사 등으로 찔러서 확인</li> <li>- 고무받침의 과도한 변형(45°이상) 및 부풀음 점검</li> </ul> | |

| 점 검 부 위 | | 점 검 항 목 |
|---|---|---|
| 손상 발생시 조치 | <ul style="list-style-type: none"> <li>- 받침하부 교각 두부에 0.3mm 이상의 균열이 단부까지 진행된 경우 즉시 보고하고 안전성 검토 및 대책수립 필요</li> </ul> | |

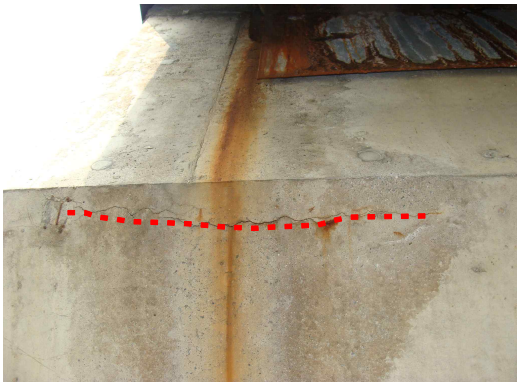
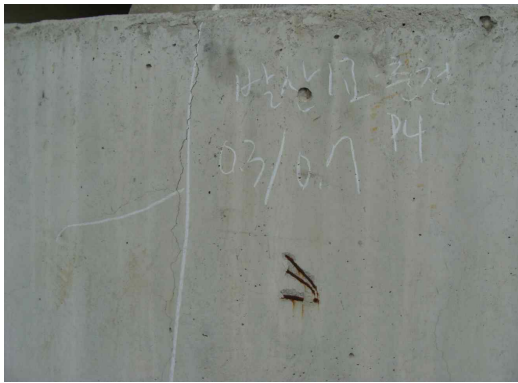
| 점 검 부 위 | | 점 검 항 목 |
|---|---|---|
| 주요 사진 | <br><교대 흥벽 균열> | <br><교각 기둥부 균열> |
| 점검 방법 | <ul style="list-style-type: none"> <li>- 교량하부 및 점검로에서 점검시행</li> <li>- 교대측 혹은 점검로에서 인접교각들의 선형을 전반적으로 관찰하여 침하나 기울음 징후 점검</li> <li>- 백태, 철근노출 등 개략점검, 필요시 수중조사</li> </ul> | |

| 점 검 부 위 | | 점 검 항 목 |
|---|---|---|
| 손상 발생시 조치 | <ul style="list-style-type: none"> <li>- 교각두부 받침하부에 0.3mm이상의 균열이 단부까지 진행된 경우나 기초에 세굴이 발생하여 침하가 예상될 경우 교량 안전과 직접적으로 관련이 있으므로 즉시 보고하고 대책수립</li> </ul> | |

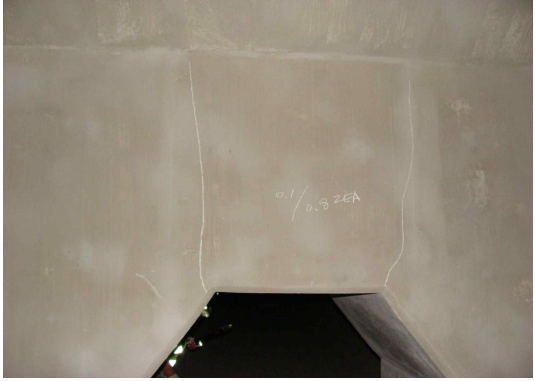
| 구 분 | | 조사내용 |
|---|---|---|
| ▷ P.S.C BOX 외부 | | · 균열, 박락 |
| | <P.S.C BOX외부 박락> | < P.S.C BOX내부 균열> |
| 중점<br>점검<br>사항 | <ul style="list-style-type: none"> <li>- 박락 발생 부위 추가적인 손상 발생 유무</li> <li>- 균열 발생부위 우수유입(누수)에 의한 백태 발생 여부</li> </ul> | |

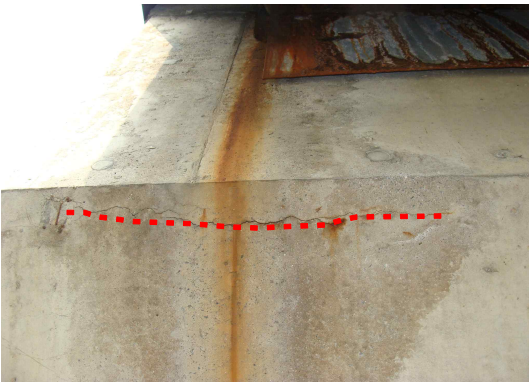
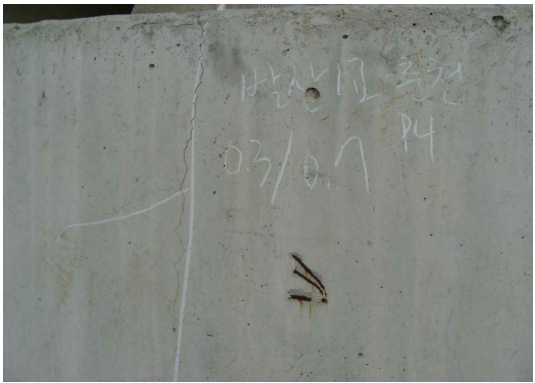
| 구 분 | | 조사내용 |
|---|---|---|
| ▷ 하부구조 | | · 균열 |
| | <A1 흥벽 균열> | <P4 기둥부 균열> |
| 중점<br>점검<br>사항 | <ul style="list-style-type: none"> <li>- 균열 발생부위 우수유입(누수)에 의한 백태 발생 여부</li> </ul> | |
