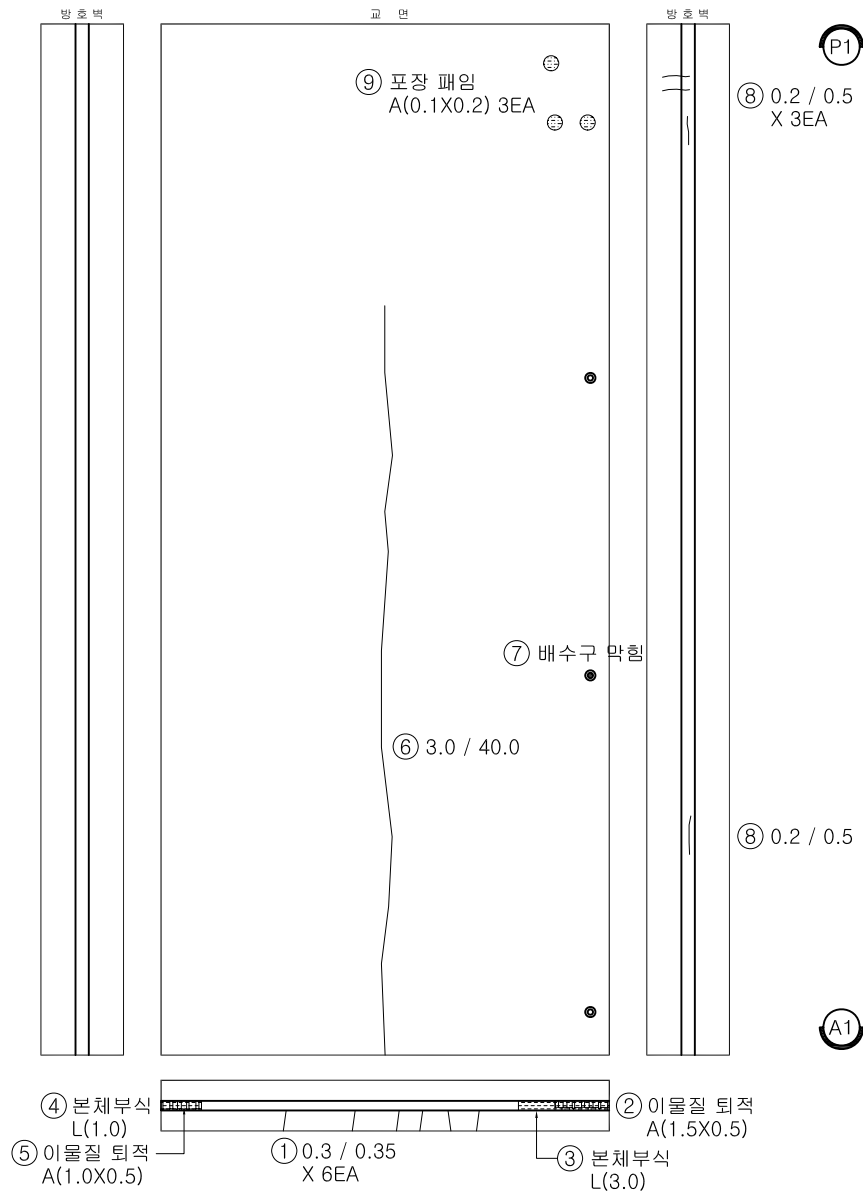
| No. | 손상내용 | 폭 | 단위 | 길이 | 단위 | 개소 | No. | 손상내용 | 폭 | 단위 | 길이 | 단위 | 개소 |
|---|---|---|---|---|---|---|---|---|---|---|---|---|---|
| 1 | 후타재 균열 | 0.3 | mm | 0.35 | m | 6EA | 9 | 포장 패임 | 0.1 | m | 0.2 | m | 3EA |
| 2 | 이물질 퇴적 | 1.5 | m | 0.5 | m | 1EA | 10 | | | | | | |
| 3 | 본체 부식 | | | 3.0 | m | 1EA | 11 | | | | | | |
| 4 | 본체 부식 | | | 1.0 | m | 1EA | 12 | | | | | | |
| 5 | 이물질 퇴적 | 1.0 | m | 0.5 | m | 1EA | 13 | | | | | | |
| 6 | 포장 균열 | 3.0 | mm | 40.0 | m | 1EA | 14 | | | | | | |
| 7 | 배수구 막힘 | | | | | 1EA | 15 | | | | | | |
| 8 | 방호벽 균열 | 0.2 | mm | 0.5 | m | 4EA | 16 | | | | | | |

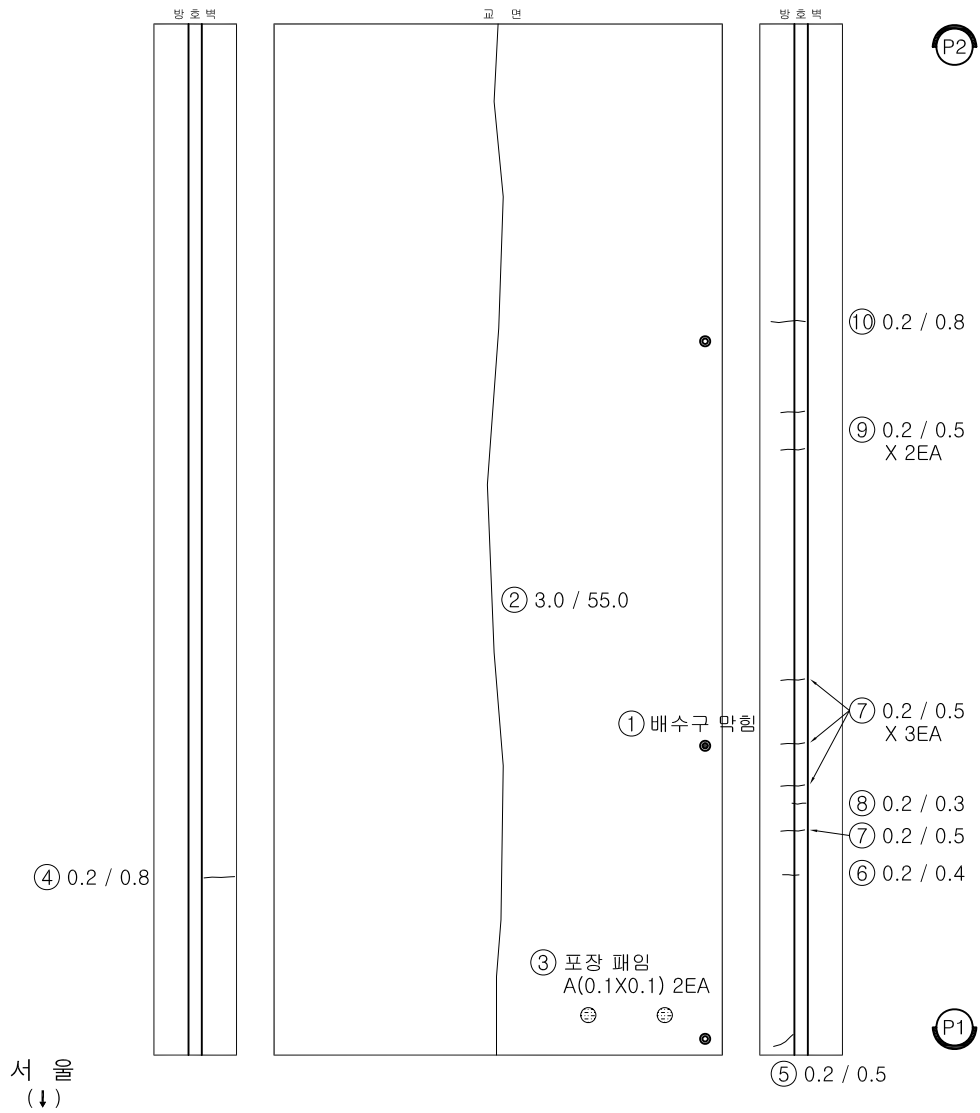
| No. | 손상내용 | 폭 | 단위 | 길이 | 단위 | 개소 | No. | 손상내용 | 폭 | 단위 | 길이 | 단위 | 개소 |
|---|---|---|---|---|---|---|---|---|---|---|---|---|---|
| 1 | 배수구 막힘 | | | | | 1EA | 9 | 방호벽 균열 | 0.2 | mm | 0.5 | m | 2EA |
| 2 | 포장 균열 | 3.0 | mm | 55.0 | m | 1EA | 10 | 방호벽 균열 | 0.2 | mm | 0.8 | m | 1EA |
| 3 | 포장 패임 | 0.1 | m | 0.1 | m | 2EA | 11 | | | | | | |
| 4 | 방호벽 균열 | 0.2 | mm | 0.8 | m | 1EA | 12 | | | | | | |
| 5 | 방호벽 균열 | 0.2 | mm | 0.5 | m | 1EA | 13 | | | | | | |
| 6 | 방호벽 균열 | 0.2 | mm | 0.4 | m | 1EA | 14 | | | | | | |
| 7 | 방호벽 균열 | 0.2 | mm | 0.5 | m | 4EA | 15 | | | | | | |
| 8 | 방호벽 균열 | 0.2 | mm | 0.3 | m | 1EA | 16 | | | | | | |

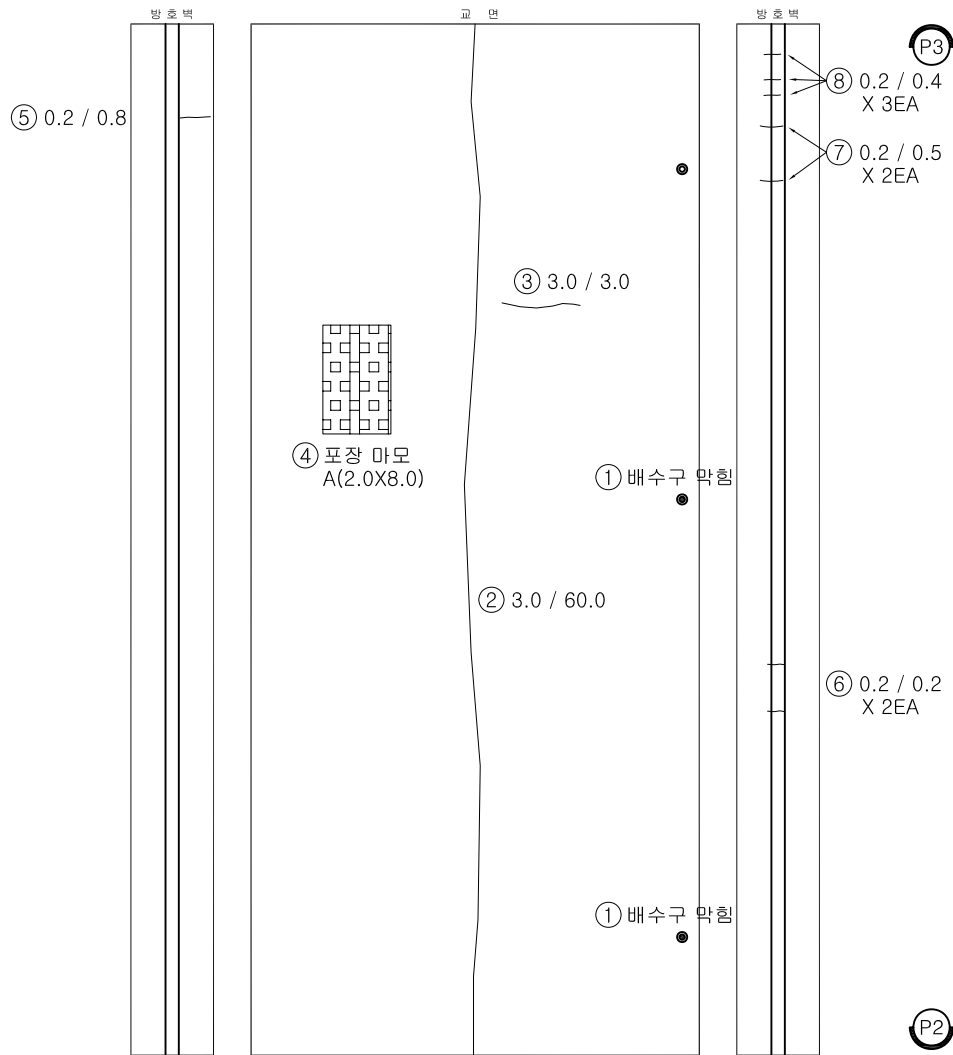
| No. | 손상내용 | 폭 | 단위 | 길이 | 단위 | 개소 | No. | 손상내용 | 폭 | 단위 | 길이 | 단위 | 개소 |
|---|---|---|---|---|---|---|---|---|---|---|---|---|---|
| 1 | 배수구 막힘 | | | | | 2EA | 9 | | | | | | |
| 2 | 포장 균열 | 3.0 | mm | 60.0 | m | 1EA | 10 | | | | | | |
| 3 | 포장 균열 | 3.0 | mm | 3.0 | m | 1EA | 11 | | | | | | |
| 4 | 포장 마모 | 2.0 | m | 8.0 | m | 1EA | 12 | | | | | | |
| 5 | 방호벽 균열 | 0.2 | mm | 0.8 | m | 1EA | 13 | | | | | | |
| 6 | 방호벽 균열 | 0.2 | mm | 0.2 | m | 2EA | 14 | | | | | | |
| 7 | 방호벽 균열 | 0.2 | mm | 0.5 | m | 2EA | 15 | | | | | | |
| 8 | 방호벽 균열 | 0.2 | mm | 0.4 | m | 3EA | 16 | | | | | | |

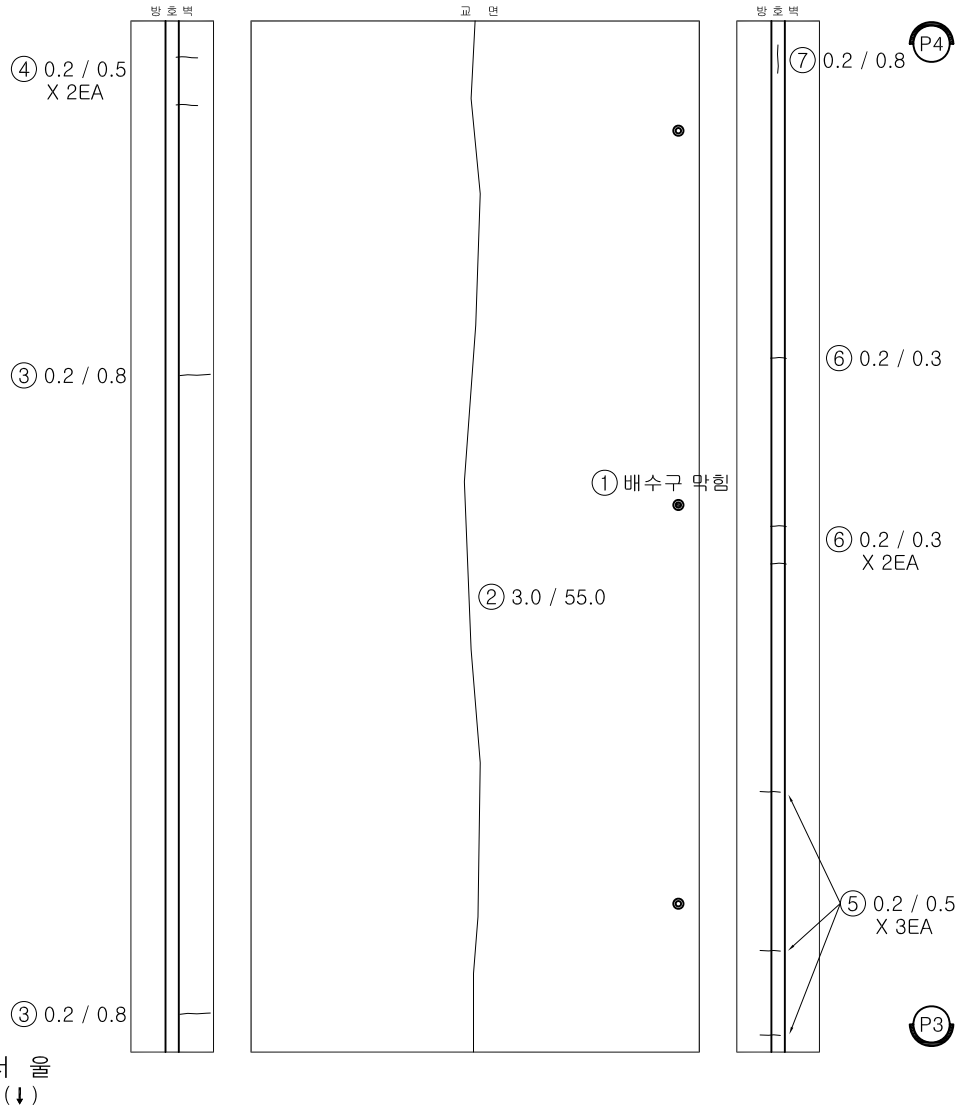
| No. | 손상내용 | 폭 | 단위 | 길이 | 단위 | 개소 | No. | 손상내용 | 폭 | 단위 | 길이 | 단위 | 개소 |
|---|---|---|---|---|---|---|---|---|---|---|---|---|---|
| 1 | 배수구 막힘 | | | | | 1EA | 9 | | | | | | |
| 2 | 포장 균열 | 3.0 | mm | 55.0 | m | 1EA | 10 | | | | | | |
| 3 | 방호벽 균열 | 0.2 | mm | 0.8 | m | 2EA | 11 | | | | | | |
| 4 | 방호벽 균열 | 0.2 | mm | 0.5 | m | 2EA | 12 | | | | | | |
| 5 | 방호벽 균열 | 0.2 | mm | 0.5 | m | 3EA | 13 | | | | | | |
| 6 | 방호벽 균열 | 0.2 | mm | 0.3 | m | 3EA | 14 | | | | | | |
| 7 | 방호벽 균열 | 0.2 | mm | 0.8 | m | 1EA | 15 | | | | | | |

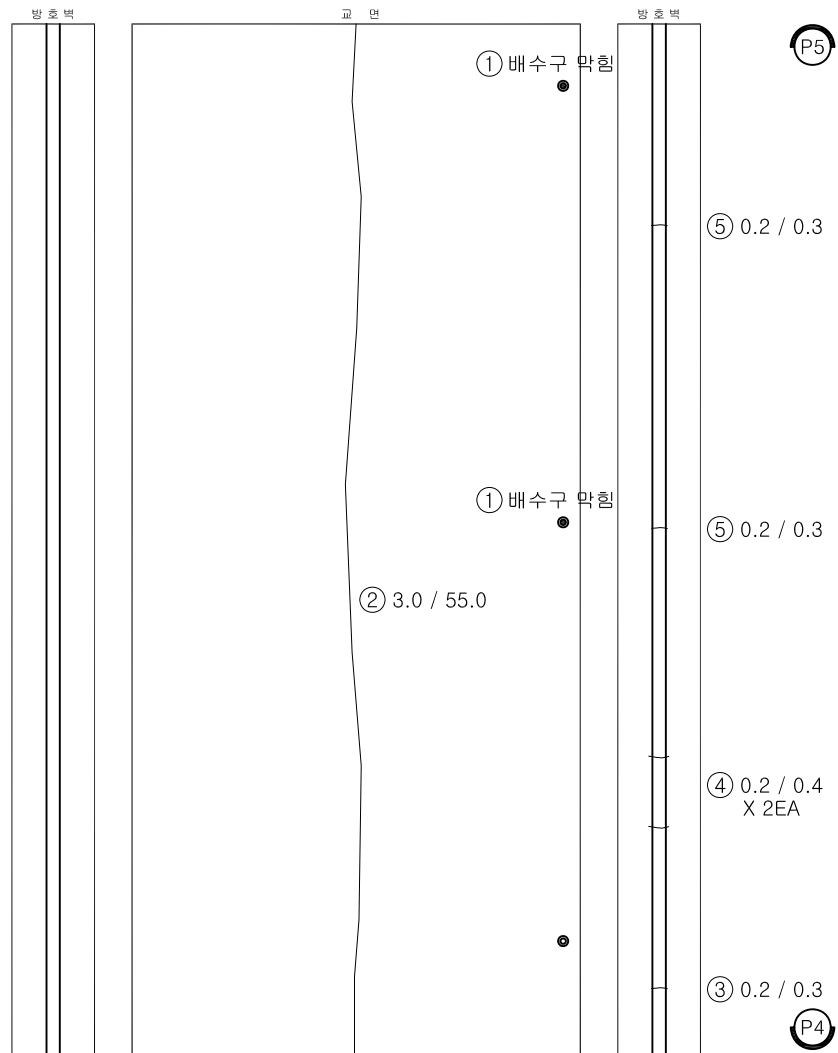
| No. | 손상내용 | 폭 | 단위 | 길이 | 단위 | 개소 | No. | 손상내용 | 폭 | 단위 | 길이 | 단위 | 개소 |
|---|---|---|---|---|---|---|---|---|---|---|---|---|---|
| 1 | 배수구 막힘 | | | | | 2EA | 9 | | | | | | |
| 2 | 포장 균열 | 3.0 | mm | 55.0 | m | 1EA | 10 | | | | | | |
| 3 | 방호벽 균열 | 0.2 | mm | 0.3 | m | 1EA | 11 | | | | | | |
| 4 | 방호벽 균열 | 0.2 | mm | 0.4 | m | 2EA | 12 | | | | | | |
| 5 | 방호벽 균열 | 0.2 | mm | 0.3 | m | 2EA | 13 | | | | | | |

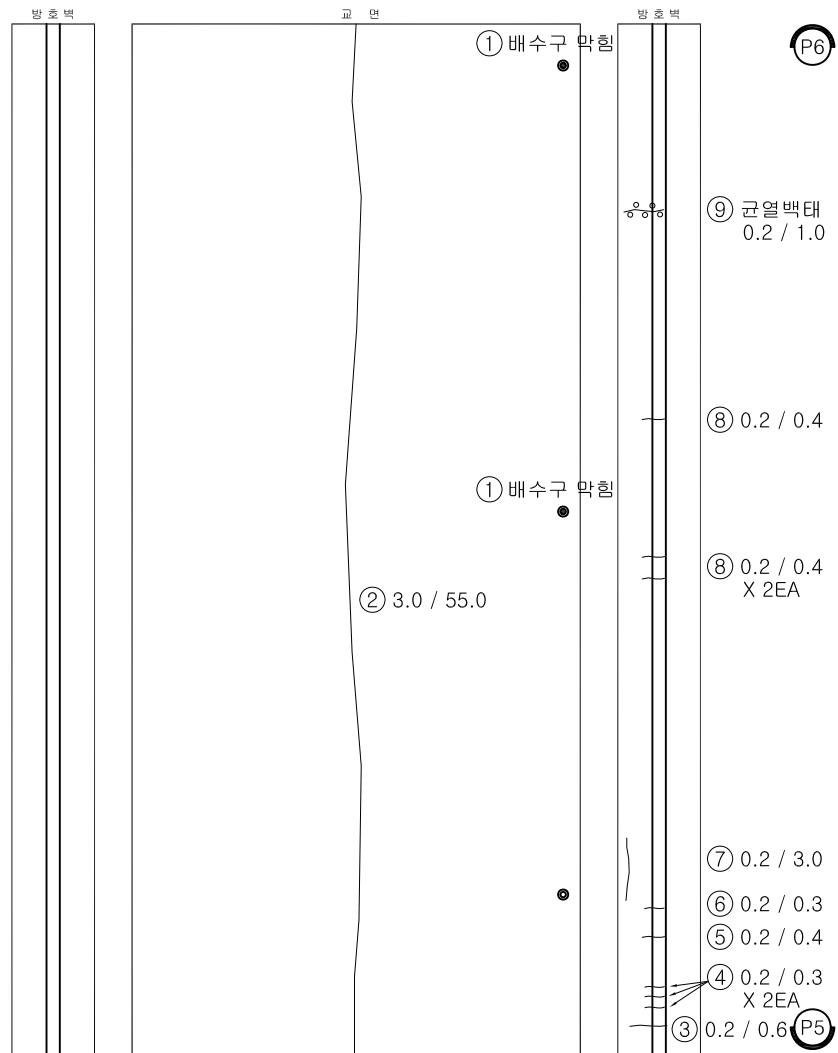
| No. | 손상내용 | 폭 | 단위 | 길이 | 단위 | 개소 | No. | 손상내용 | 폭 | 단위 | 길이 | 단위 | 개소 |
|---|---|---|---|---|---|---|---|---|---|---|---|---|---|
| 1 | 배수구 막힘 | | | | | 2EA | 9 | 방호벽 균열백태 | 0.2 | mm | 1.0 | m | 1EA |
| 2 | 포장 균열 | 3.0 | mm | 55.0 | m | 1EA | 10 | | | | | | |
| 3 | 방호벽 균열 | 0.2 | mm | 0.6 | m | 1EA | 11 | | | | | | |
| 4 | 방호벽 균열 | 0.2 | mm | 0.3 | m | 2EA | 12 | | | | | | |
| 5 | 방호벽 균열 | 0.2 | mm | 0.4 | m | 1EA | 13 | | | | | | |
| 6 | 방호벽 균열 | 0.2 | mm | 0.3 | m | 1EA | 14 | | | | | | |
| 7 | 방호벽 균열 | 0.2 | mm | 3.0 | m | 1EA | 15 | | | | | | |
| 8 | 방호벽 균열 | 0.2 | mm | 0.4 | m | 3EA | 16 | | | | | | |

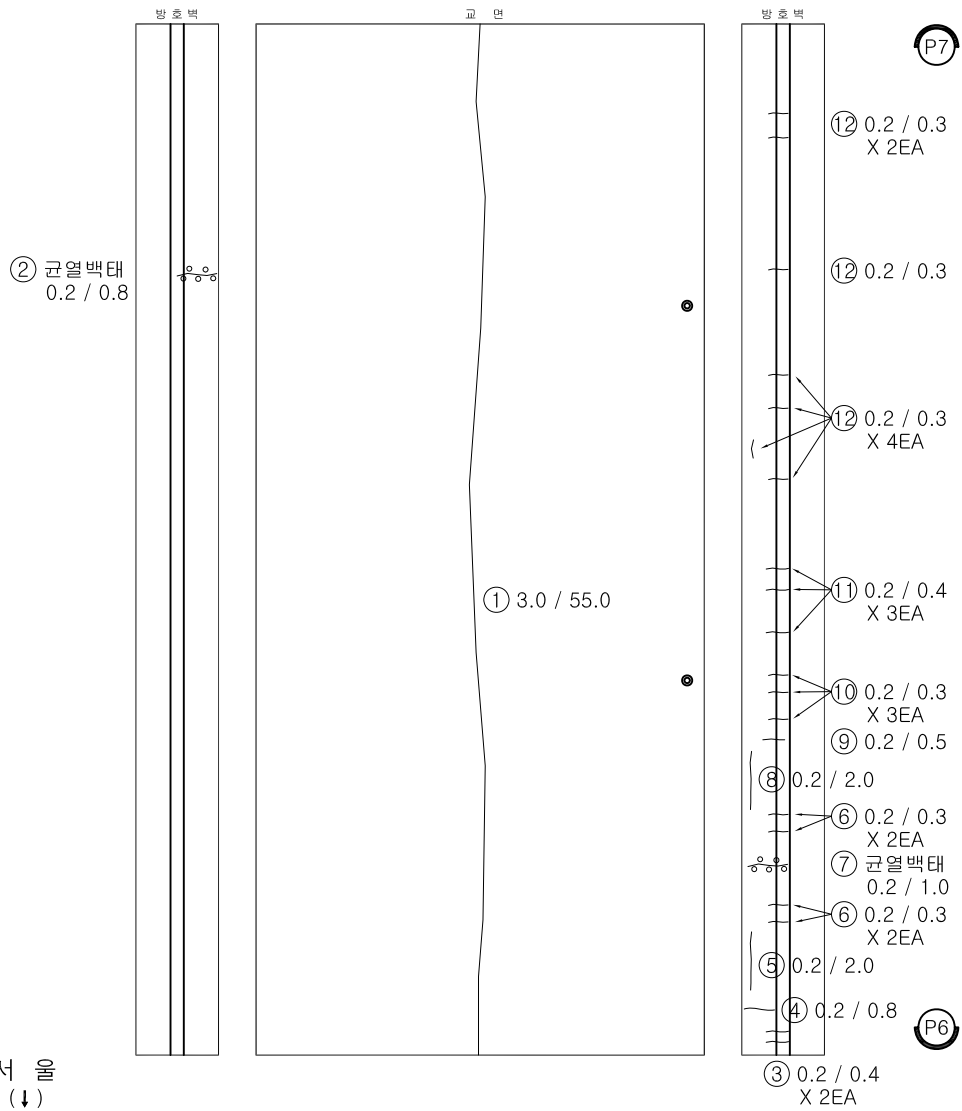
| No. | 손상내용 | 폭 | 단위 | 길이 | 단위 | 개소 | No. | 손상내용 | 폭 | 단위 | 길이 | 단위 | 개소 |
|---|---|---|---|---|---|---|---|---|---|---|---|---|---|
| 1 | 포장 균열 | 3.0 | mm | 55.0 | m | 1EA | 9 | 방호벽 균열 | 0.2 | mm | 0.5 | m | 1EA |
| 2 | 방호벽 균열백태 | 0.2 | mm | 0.8 | m | 1EA | 10 | 방호벽 균열 | 0.2 | mm | 0.3 | m | 3EA |
| 3 | 방호벽 균열 | 0.2 | mm | 0.4 | m | 2EA | 11 | 방호벽 균열 | 0.2 | mm | 0.4 | m | 3EA |
| 4 | 방호벽 균열 | 0.2 | mm | 0.8 | m | 1EA | 12 | 방호벽 균열 | 0.2 | mm | 0.3 | m | 7EA |
| 5 | 방호벽 균열 | 0.2 | mm | 2.0 | m | 1EA | 13 | | | | | | |
| 6 | 방호벽 균열 | 0.2 | mm | 0.3 | m | 4EA | 14 | | | | | | |
| 7 | 방호벽 균열백태 | 0.2 | mm | 1.0 | m | 1EA | 15 | | | | | | |
| 8 | 방호벽 균열 | 0.2 | mm | 2.0 | m | 1EA | 16 | | | | | | |

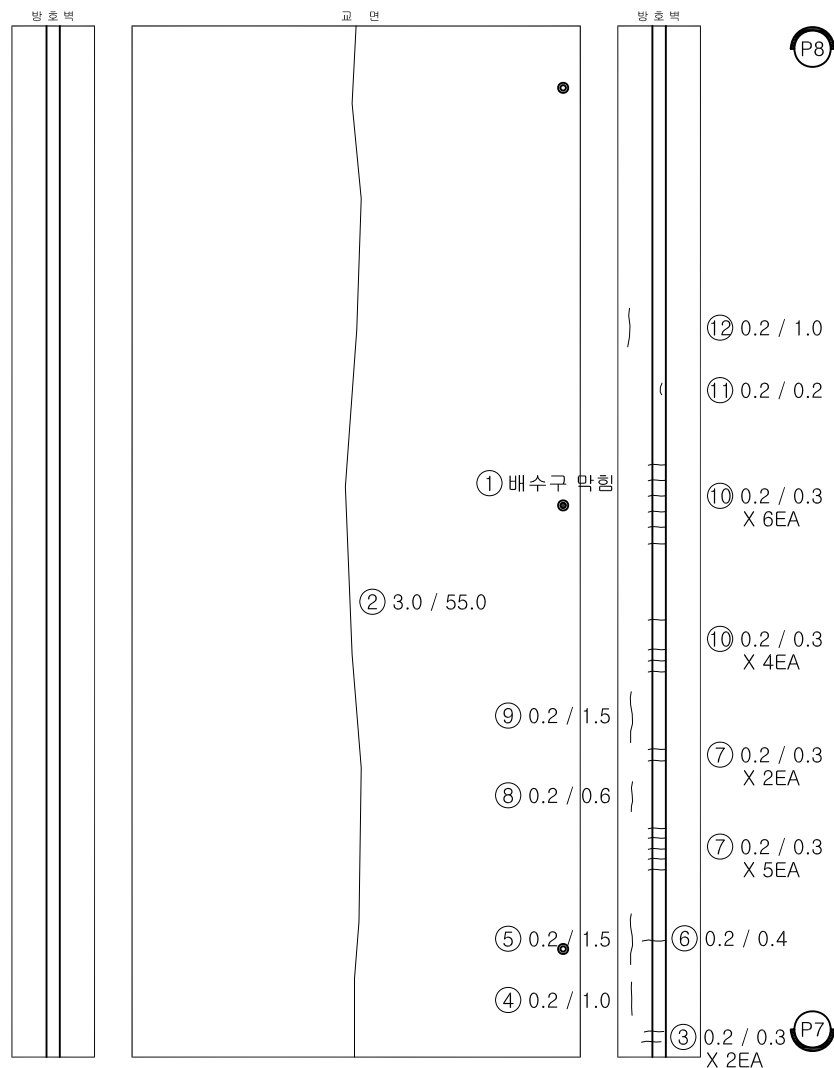
| No. | 손상내용 | 폭 | 단위 | 길이 | 단위 | 개소 | No. | 손상내용 | 폭 | 단위 | 길이 | 단위 | 개소 |
|---|---|---|---|---|---|---|---|---|---|---|---|---|---|
| 1 | 배수구 막힘 | | | | | 1EA | 9 | 방호벽 균열 | 0.2 | mm | 1.5 | m | 1EA |
| 2 | 포장 균열 | 3.0 | mm | 55.0 | m | 1EA | 10 | 방호벽 균열 | 0.2 | mm | 0.3 | m | 10EA |
| 3 | 방호벽 균열 | 0.2 | mm | 0.3 | m | 2EA | 11 | 방호벽 균열 | 0.2 | mm | 0.2 | m | 1EA |
| 4 | 방호벽 균열 | 0.2 | mm | 1.0 | m | 1EA | 12 | 방호벽 균열 | 0.2 | mm | 1.0 | m | 1EA |
| 5 | 방호벽 균열 | 0.2 | mm | 1.5 | m | 1EA | 13 | | | | | | |
| 6 | 방호벽 균열 | 0.2 | mm | 0.4 | m | 1EA | 14 | | | | | | |
| 7 | 방호벽 균열 | 0.2 | mm | 0.3 | m | 7EA | 15 | | | | | | |
| 8 | 방호벽 균열 | 0.2 | mm | 0.6 | m | 1EA | 16 | | | | | | |

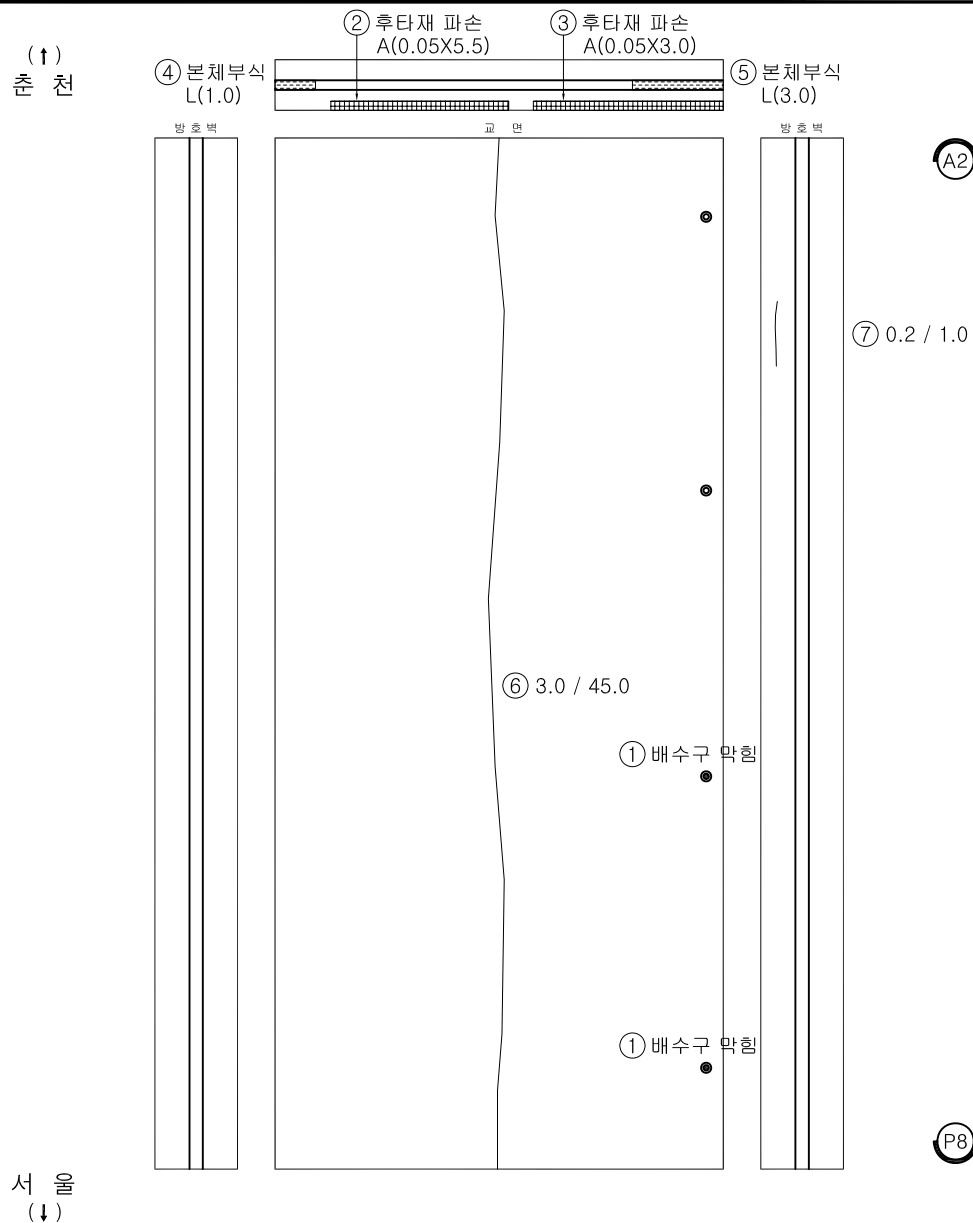
| No. | 손상내용 | 폭 | 단위 | 길이 | 단위 | 개소 | No. | 손상내용 | 폭 | 단위 | 길이 | 단위 | 개소 |
|---|---|---|---|---|---|---|---|---|---|---|---|---|---|
| 1 | 배수구 막힘 | | | | | 2EA | 9 | | | | | | |
| 2 | 후타재 파손 | 0.05 | m | 5.5 | m | 1EA | 10 | | | | | | |
| 3 | 후타재 파손 | 0.05 | m | 3.0 | m | 1EA | 11 | | | | | | |
| 4 | 본체 부식 | | | 1.0 | m | 1EA | 12 | | | | | | |
| 5 | 본체 부식 | | | 3.0 | m | 1EA | 13 | | | | | | |
| 6 | 포장 균열 | 3.0 | mm | 45.0 | m | 1EA | 14 | | | | | | |
| 7 | 방호벽 균열 | 0.2 | mm | 1.0 | m | 1EA | 15 | | | | | | |

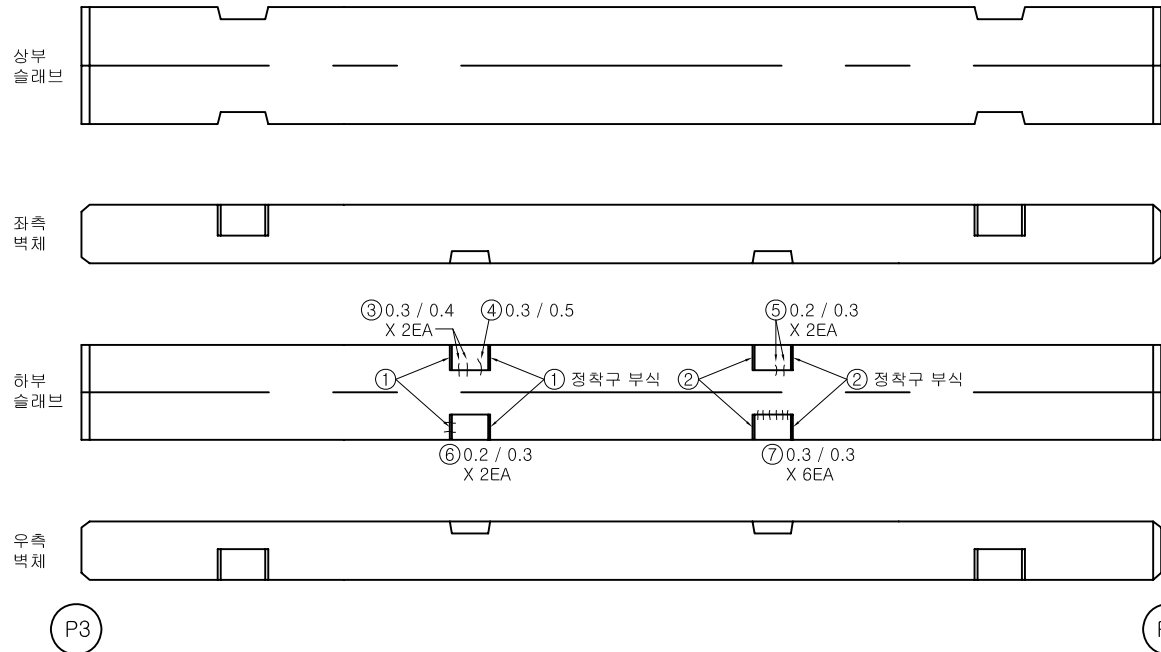
| No. | 손상내용 | 폭 | 단위 | 길이 | 단위 | 개소 | No. | 손상내용 | 폭 | 단위 | 길이 | 단위 | 개소 |
|---|---|---|---|---|---|---|---|---|---|---|---|---|---|
| 1 | 정착구 부식 | | | | | 4EA | 9 | 균열 | 0.1 | mm | 0.8 | m | 2EA |
| 2 | 정착구 부식 | | | | | 4EA | 10 | | | | | | |
| 3 | 균열 | 0.3 | mm | 0.4 | m | 2EA | 11 | | | | | | |
| 4 | 균열 | 0.3 | mm | 0.5 | m | 1EA | 12 | | | | | | |
| 5 | 균열 | 0.2 | mm | 0.3 | m | 2EA | 13 | | | | | | |
| 6 | 균열 | 0.2 | m | 0.3 | m | 2EA | 14 | | | | | | |
| 7 | 균열 | 0.3 | mm | 0.3 | m | 6EA | 15 | | | | | | |
| 8 | 균열 | 0.2 | m | 0.6 | m | 1EA | 16 | | | | | | |

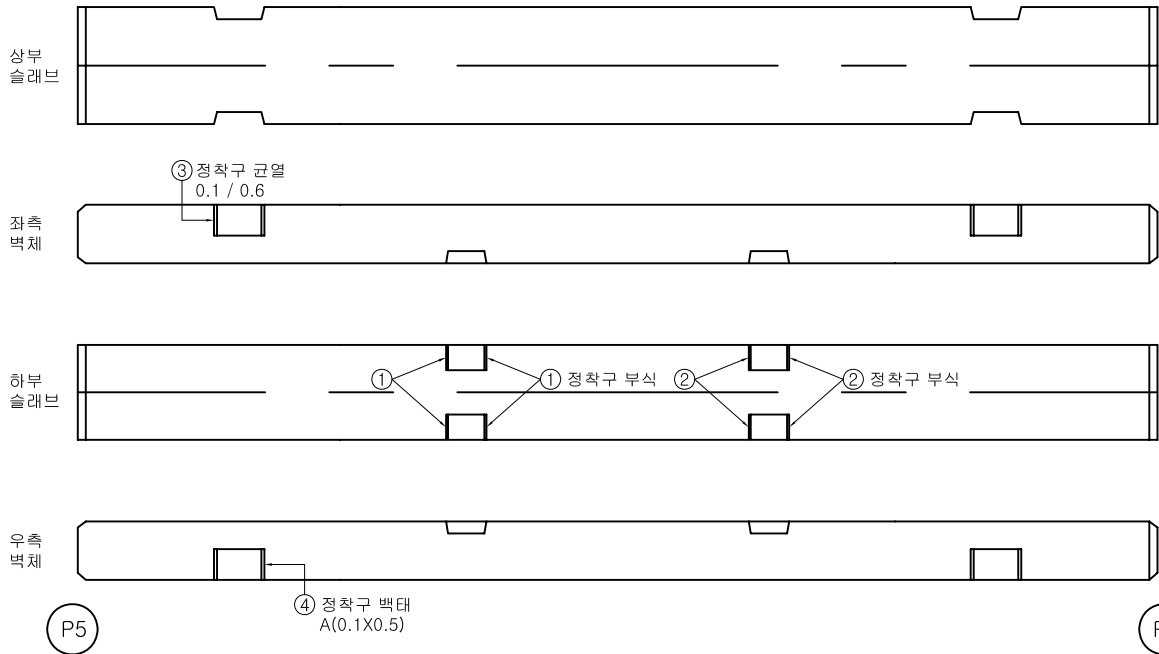
| No. | 손상내용 | 폭 | 단위 | 길이 | 단위 | 개소 | No. | 손상내용 | 폭 | 단위 | 길이 | 단위 | 개소 |
|---|---|---|---|---|---|---|---|---|---|---|---|---|---|
| 1 | 정착구 부식 | | | | | 4EA | 9 | | | | | | |
| 2 | 정착구 부식 | | | | | 4EA | 10 | | | | | | |
| 3 | 정착구 균열 | 0.1 | mm | 0.6 | m | 1EA | 11 | | | | | | |
| 4 | 정착구 백태 | 0.1 | m | 0.5 | m | 1EA | 12 | | | | | | |
| 5 | 균열 | 0.1 | mm | 0.4 | m | 1EA | 13 | | | | | | |
| 6 | 균열 | 0.1 | mm | 0.8 | m | 2EA | 14 | | | | | | |
| 7 | 균열 | 0.1 | mm | 0.6 | m | 1EA | 15 | | | | | | |
| 8 | 균열 | 0.1 | mm | 0.6 | m | 1EA | 16 | | | | | | |

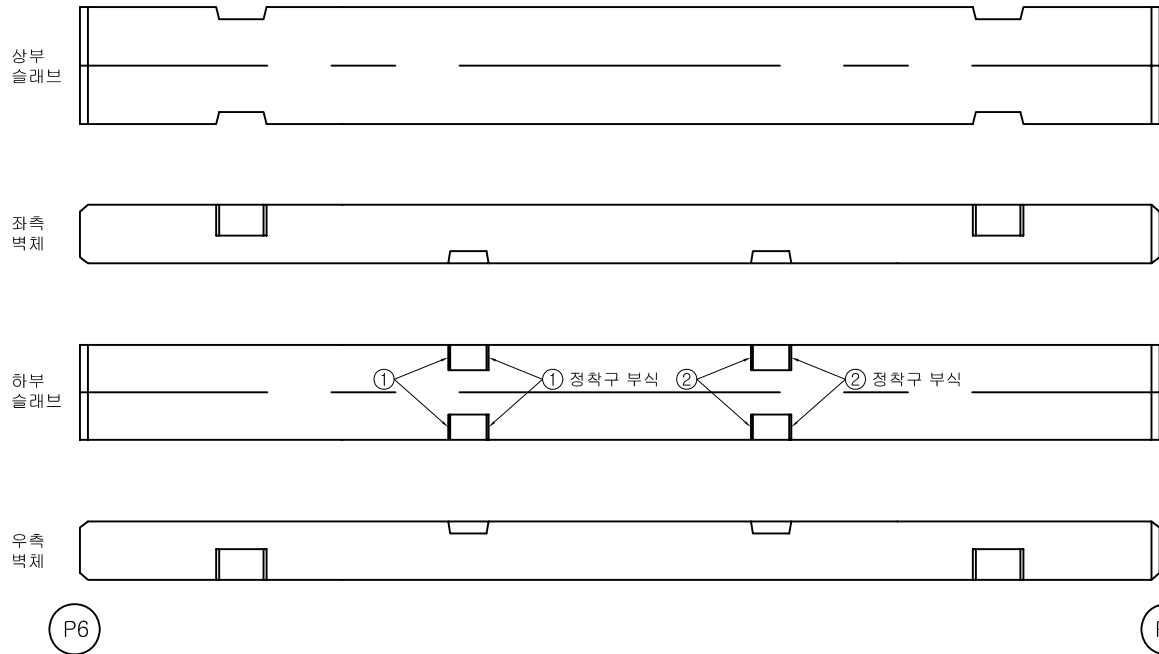
| No. | 손상내용 | 폭 | 단위 | 길이 | 단위 | 개소 | No. | 손상내용 | 폭 | 단위 | 길이 | 단위 | 개소 |
|---|---|---|---|---|---|---|---|---|---|---|---|---|---|
| 1 | 정착구 부식 | | | | | 4EA | 9 | | | | | | |
| 2 | 정착구 부식 | | | | | 4EA | 10 | | | | | | |
| 3 | 균열 | 0.2 | mm | 0.6 | m | 1EA | 11 | | | | | | |
| 4 | 균열 | 0.3 | mm | 0.6 | m | 1EA | 12 | | | | | | |
| 5 | 균열 | 0.1 | mm | 0.5 | m | 2EA | 13 | | | | | | |
| 6 | 균열 | 0.2 | mm | 0.4 | m | 1EA | 14 | | | | | | |

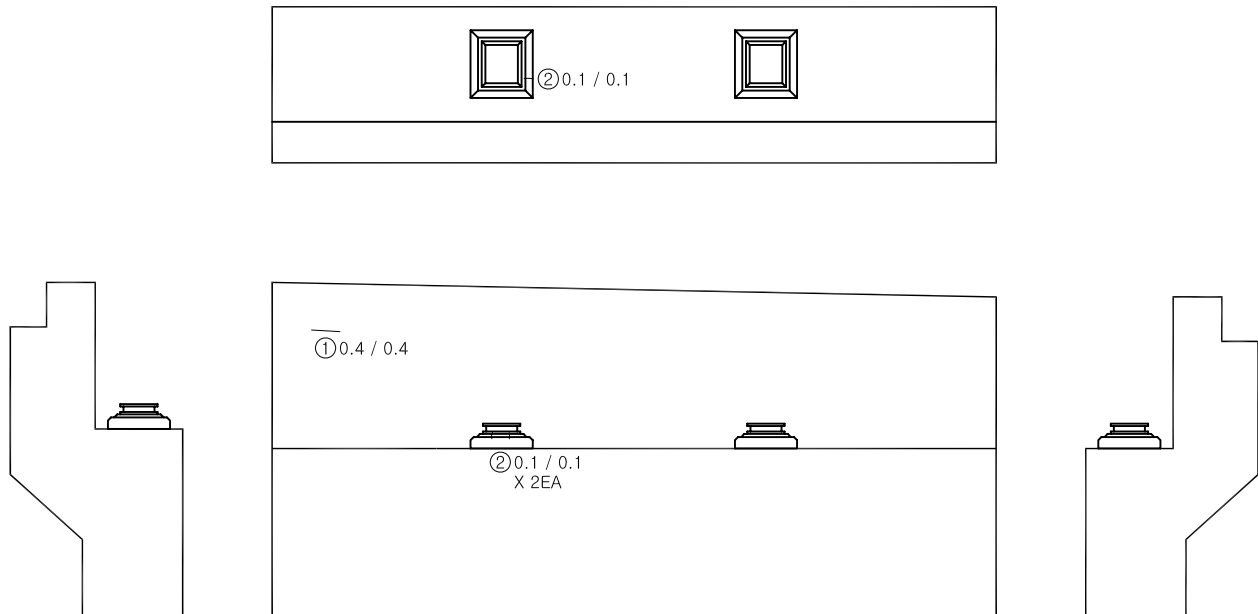
[ABUT1]

| No. | 손상내용 | 폭 | 단위 | 길이 | 단위 | 개소 | No. | 손상내용 | 폭 | 단위 | 길이 | 단위 | 개소 |
|---|---|---|---|---|---|---|---|---|---|---|---|---|---|
| 1 | 균열 | 0.4 | mm | 0.4 | m | 1EA | 9 | | | | | | |
| 2 | 받침물탈 균열 | 0.1 | mm | 0.1 | m | 3EA | 10 | | | | | | |

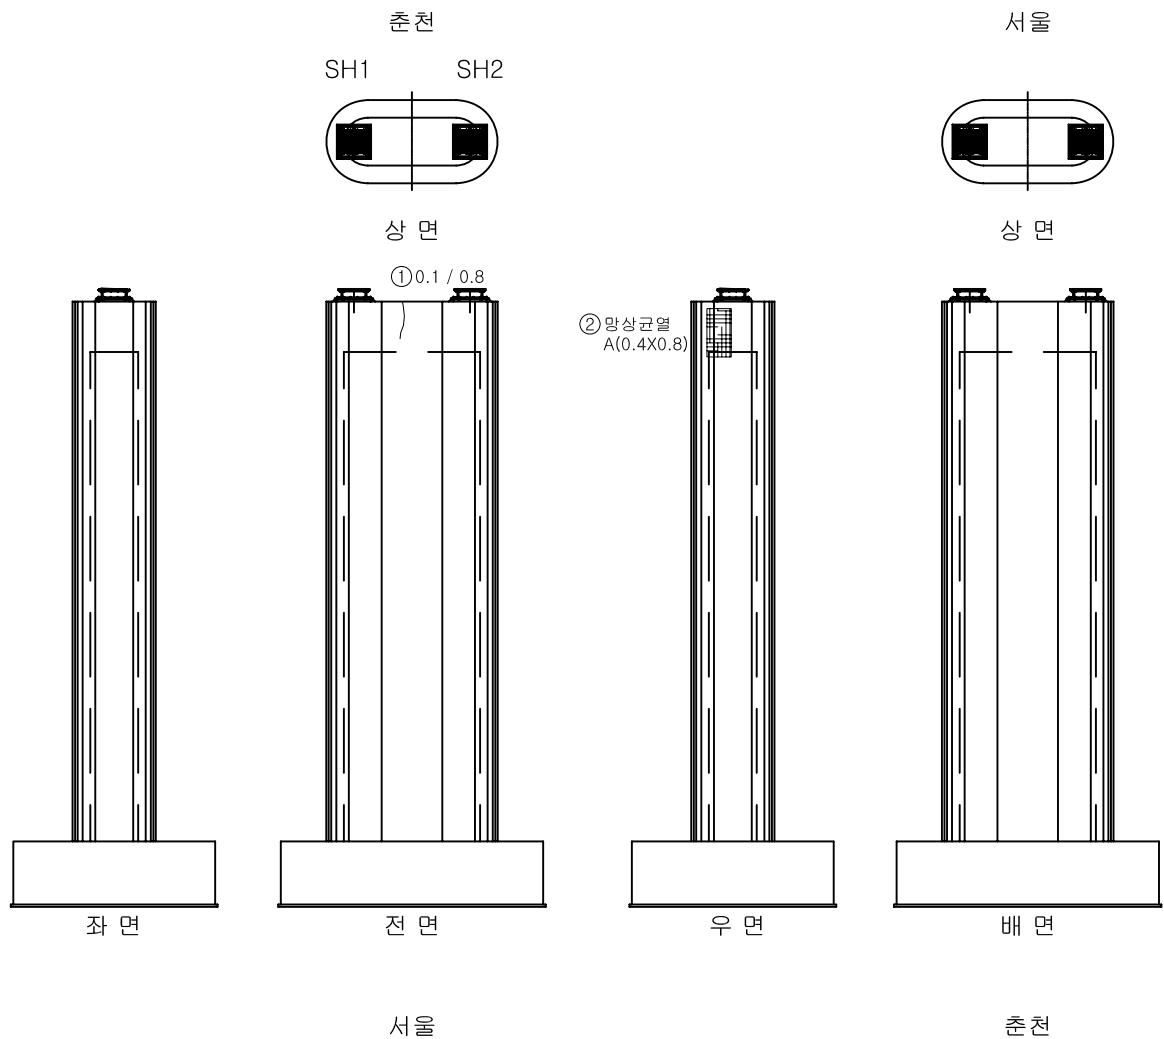
| No. | 손상내용 | 폭 | 단위 | 길이 | 단위 | 개소 | No. | 손상내용 | 폭 | 단위 | 길이 | 단위 | 개소 |
|---|---|---|---|---|---|---|---|---|---|---|---|---|---|
| 1 | 균열 | 0.1 | mm | 0.8 | m | 1EA | 9 | | | | | | |
| 2 | 망상균열 | 0.4 | m | 0.8 | m | 1EA | 10 | | | | | | |

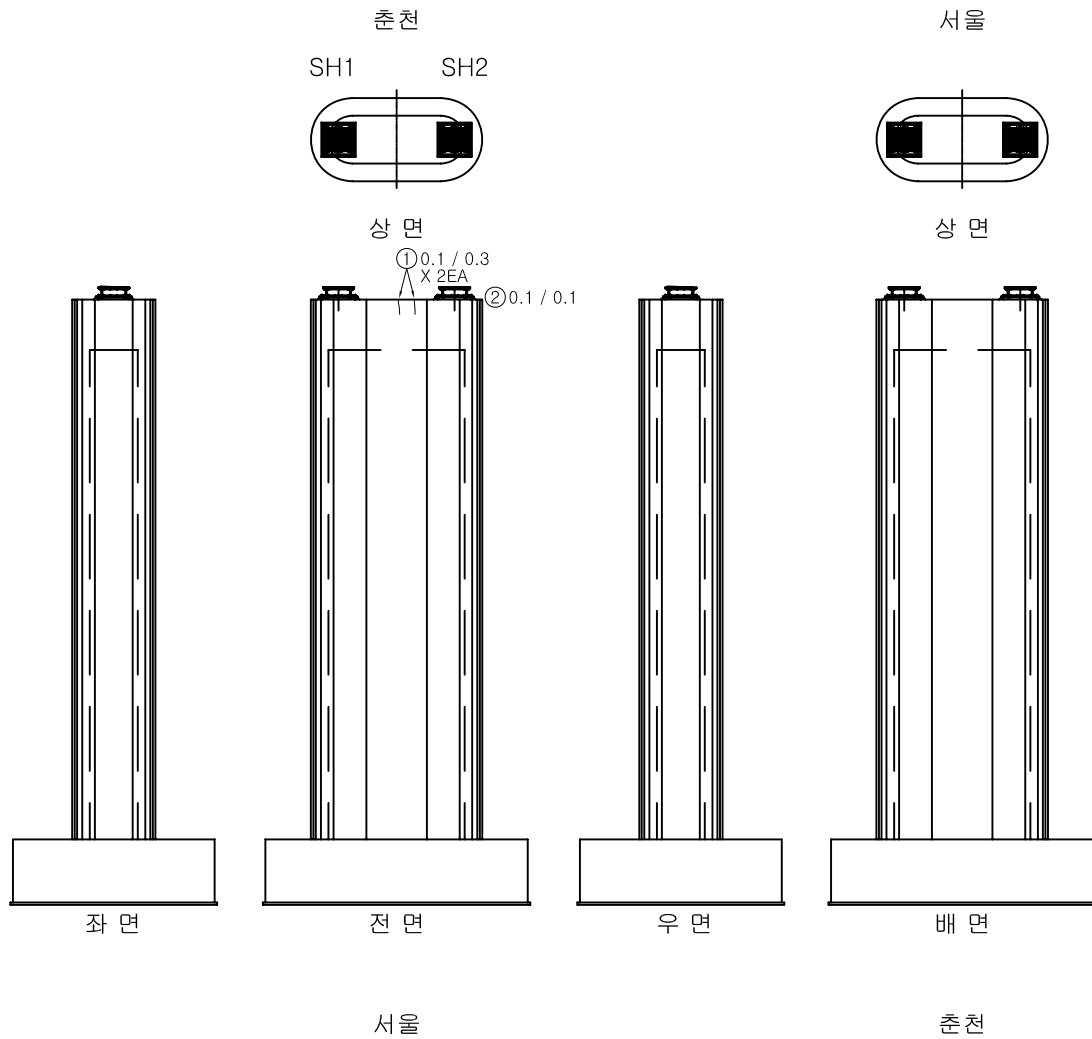
| No. | 손상내용 | 폭 | 단위 | 길이 | 단위 | 개소 | No. | 손상내용 | 폭 | 단위 | 길이 | 단위 | 개소 |
|---|---|---|---|---|---|---|---|---|---|---|---|---|---|
| 1 | 균열 | 0.1 | mm | 0.3 | m | 2EA | 9 | | | | | | |
| 2 | 받침물탈 균열 | 0.1 | mm | 0.1 | m | 1EA | 10 | | | | | | |

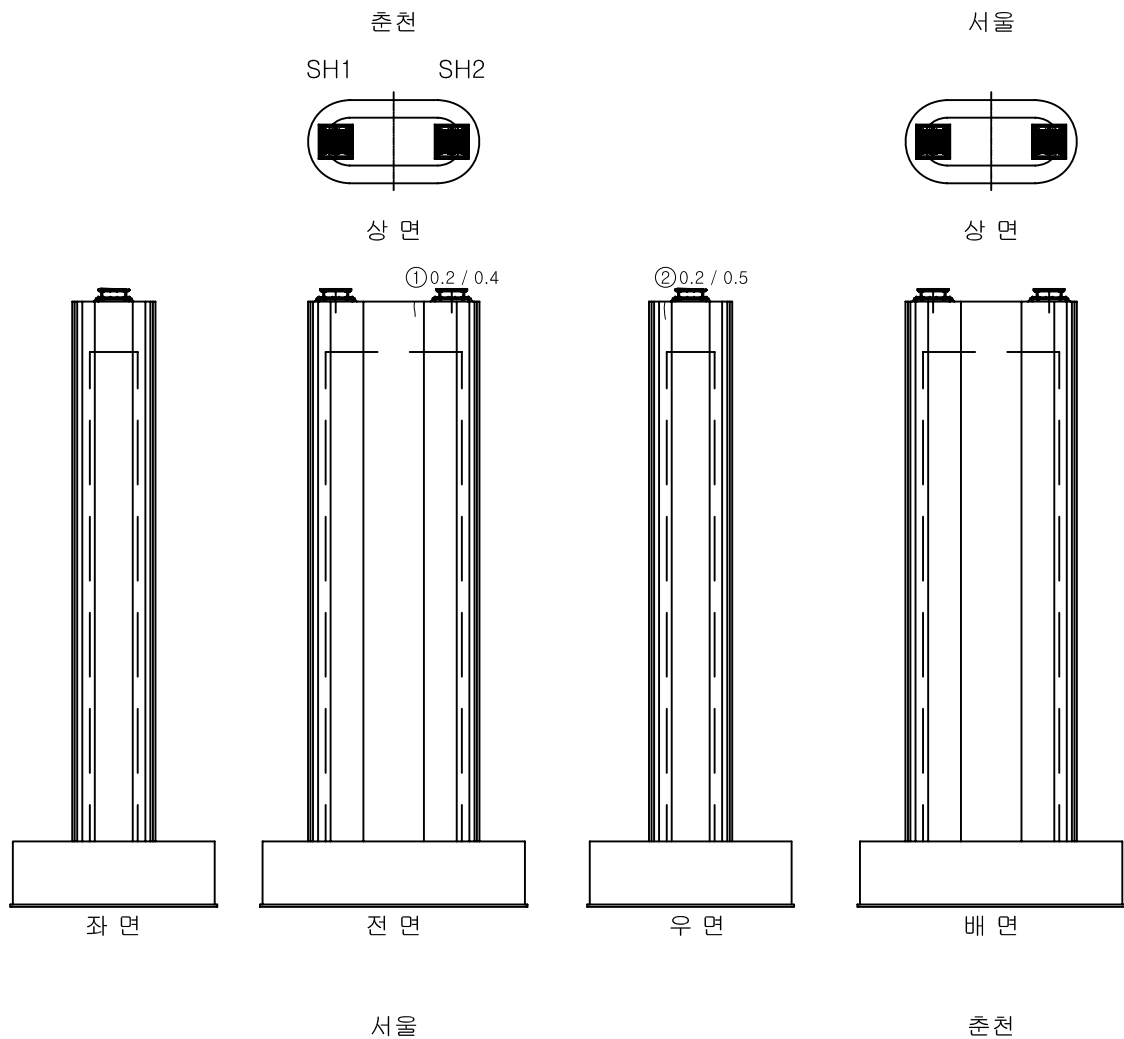
| No. | 손상내용 | 폭 | 단위 | 길이 | 단위 | 개소 | No. | 손상내용 | 폭 | 단위 | 길이 | 단위 | 개소 |
|---|---|---|---|---|---|---|---|---|---|---|---|---|---|
| 1 | 균열 | 0.2 | mm | 0.4 | m | 1EA | 9 | | | | | | |
| 2 | 균열 | 0.2 | mm | 0.5 | m | 1EA | 10 | | | | | | |

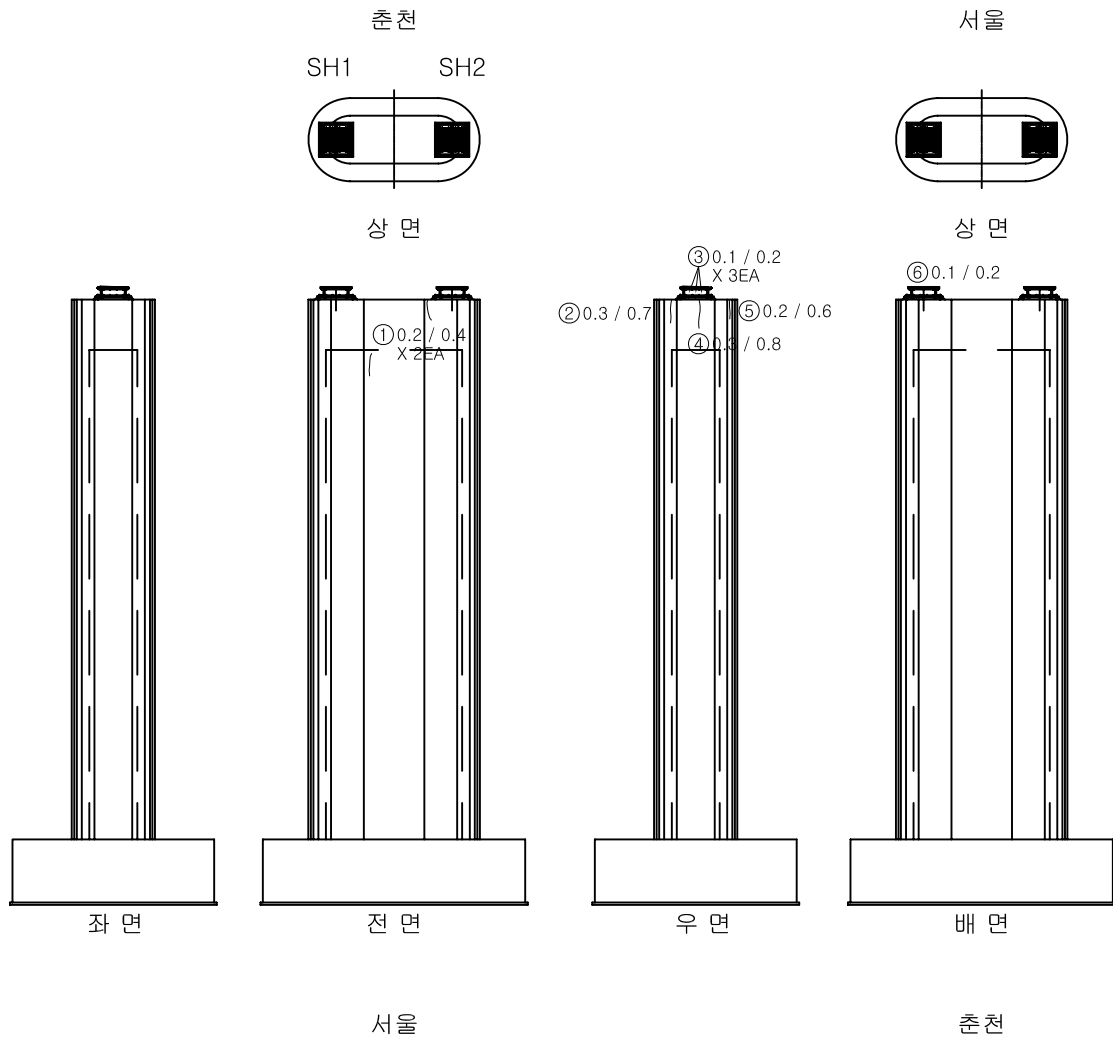
| No. | 손상내용 | 폭 | 단위 | 길이 | 단위 | 개소 | No. | 손상내용 | 폭 | 단위 | 길이 | 단위 | 개소 |
|---|---|---|---|---|---|---|---|---|---|---|---|---|---|
| 1 | 균열 | 0.2 | mm | 0.4 | m | 2EA | 9 | | | | | | |
| 2 | 균열 | 0.3 | mm | 0.7 | m | 1EA | 10 | | | | | | |
| 3 | 반침몰탈 균열 | 0.1 | mm | 0.2 | m | 3EA | 11 | | | | | | |
| 4 | 균열 | 0.3 | mm | 0.8 | m | 1EA | 12 | | | | | | |
| 5 | 균열 | 0.2 | mm | 0.6 | m | 1EA | 13 | | | | | | |
| 6 | 반침몰탈 균열 | 0.1 | mm | 0.2 | m | 1EA | 14 | | | | | | |

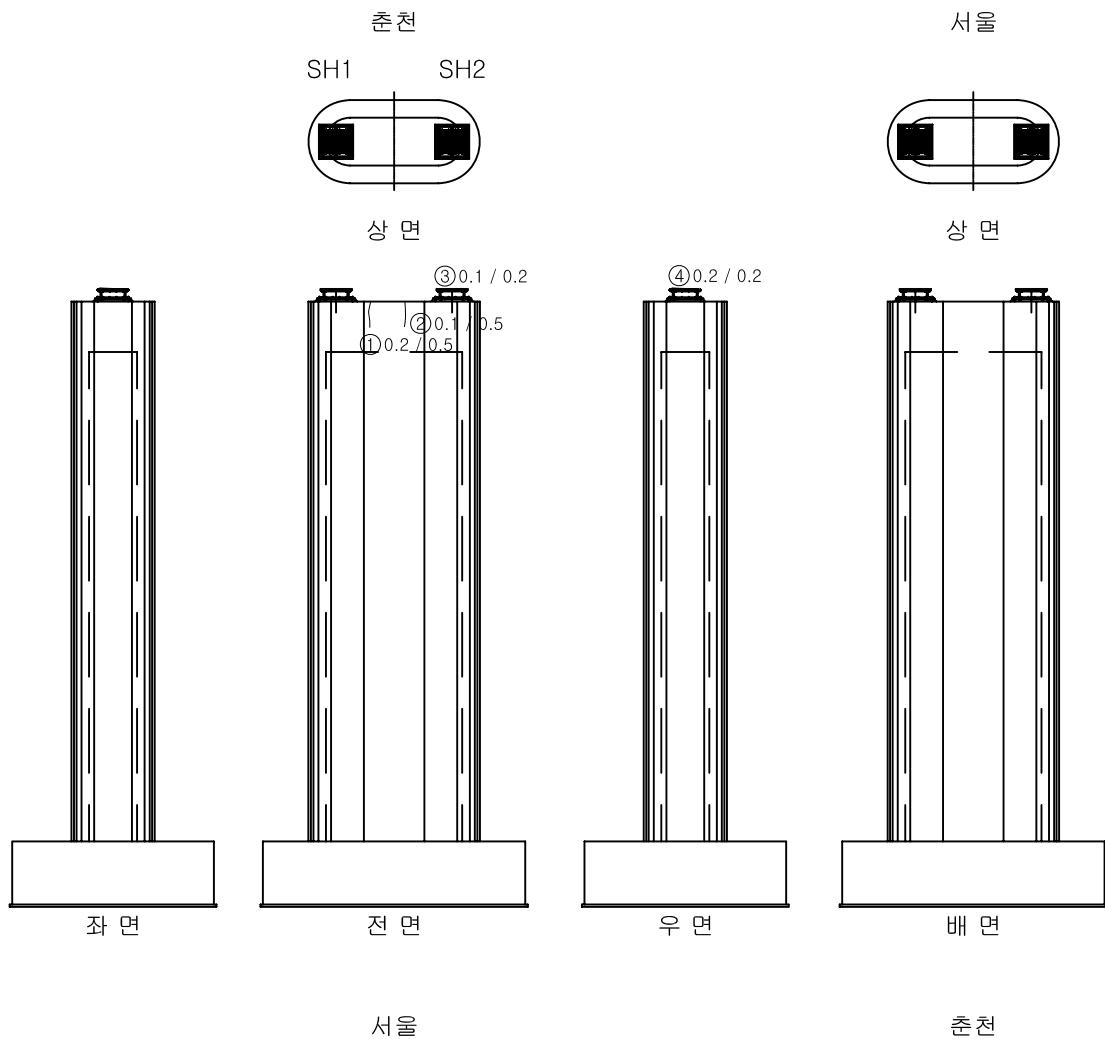
| No. | 손상내용 | 폭 | 단위 | 길이 | 단위 | 개소 | No. | 손상내용 | 폭 | 단위 | 길이 | 단위 | 개소 |
|---|---|---|---|---|---|---|---|---|---|---|---|---|---|
| 1 | 균열 | 0.2 | mm | 0.5 | m | 1EA | 9 | | | | | | |
| 2 | 균열 | 0.1 | mm | 0.5 | m | 1EA | 10 | | | | | | |
| 3 | 받침물탈 균열 | 0.1 | mm | 0.2 | m | 1EA | 11 | | | | | | |
| 4 | 받침물탈 균열 | 0.2 | mm | 0.2 | m | 1EA | 12 | | | | | | |

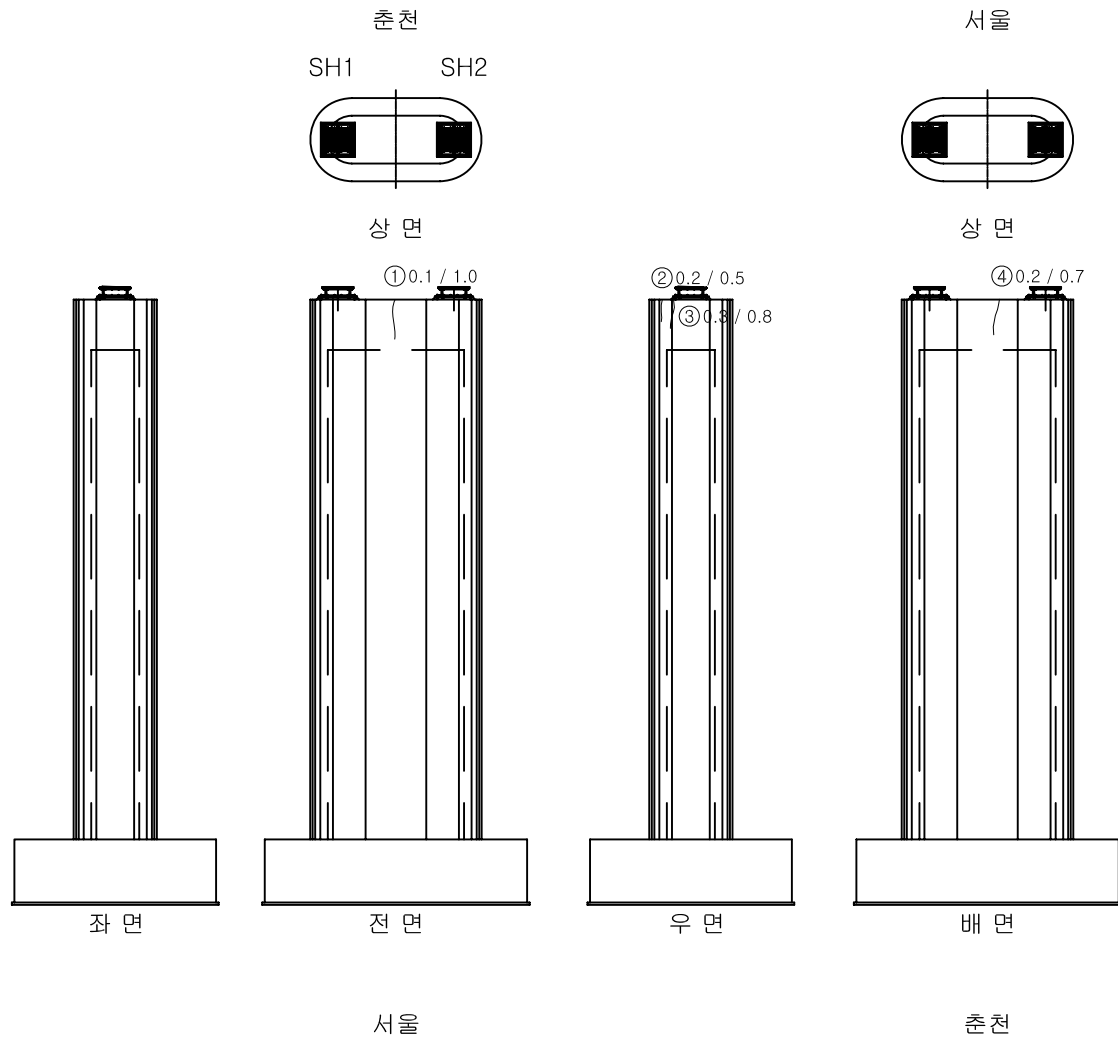
| No. | 손상내용 | 폭 | 단위 | 길이 | 단위 | 개소 | No. | 손상내용 | 폭 | 단위 | 길이 | 단위 | 개소 |
|---|---|---|---|---|---|---|---|---|---|---|---|---|---|
| 1 | 균열 | 0.1 | mm | 1.0 | m | 1EA | 9 | | | | | | |
| 2 | 균열 | 0.2 | mm | 0.5 | m | 1EA | 10 | | | | | | |
| 3 | 균열 | 0.3 | mm | 0.8 | m | 1EA | 11 | | | | | | |
| 4 | 균열 | 0.2 | mm | 0.7 | m | 1EA | 12 | | | | | | |

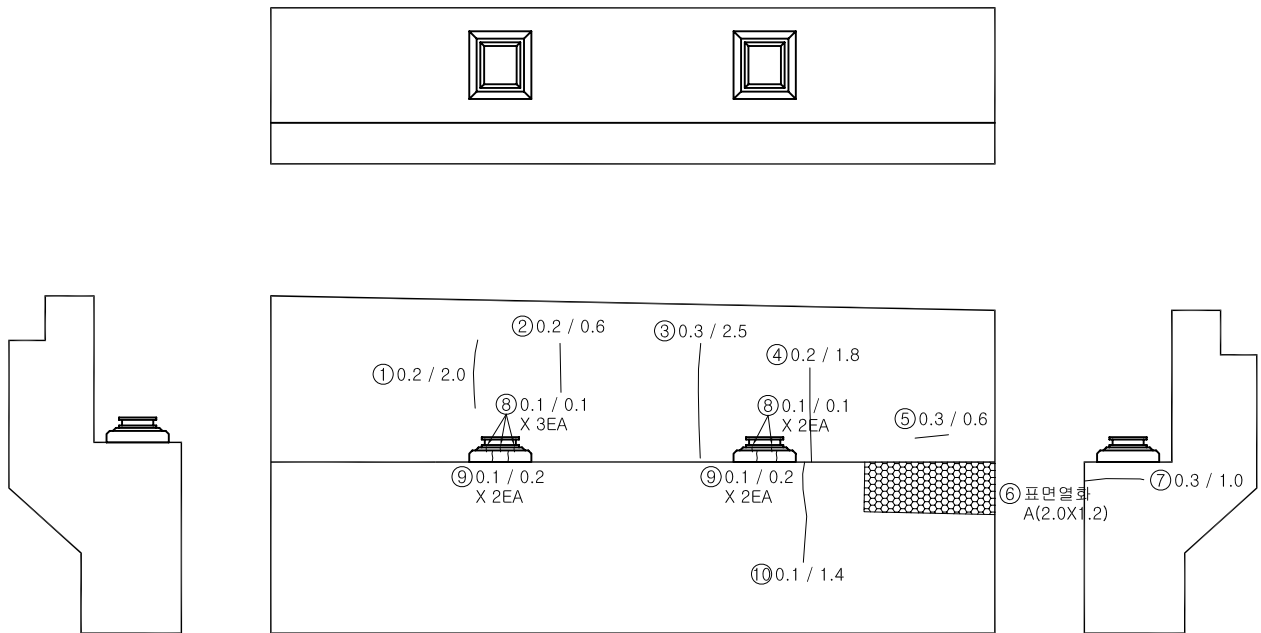
[ABUT2]

| No. | 손상내용 | 폭 | 단위 | 길이 | 단위 | 개소 | No. | 손상내용 | 폭 | 단위 | 길이 | 단위 | 개소 |
|---|---|---|---|---|---|---|---|---|---|---|---|---|---|
| 1 | 균열 | 0.2 | mm | 2.0 | m | 1EA | 9 | 받침콘크리트 균열 | 0.1 | mm | 0.2 | m | 4EA |
| 2 | 균열 | 0.2 | mm | 0.6 | m | 1EA | 10 | 균열 | 0.1 | mm | 1.4 | m | 1EA |
| 3 | 균열 | 0.3 | mm | 2.5 | m | 1EA | 11 | | | | | | |
| 4 | 균열 | 0.2 | mm | 1.8 | m | 1EA | 12 | | | | | | |
| 5 | 균열 | 0.3 | mm | 0.6 | m | 1EA | 13 | | | | | | |
| 7 | 균열 | 0.3 | mm | 1.0 | m | 1EA | 15 | | | | | | |
| 8 | 받침몰탈 균열 | 0.1 | mm | 0.1 | m | 5EA | 16 | | | | | | |
