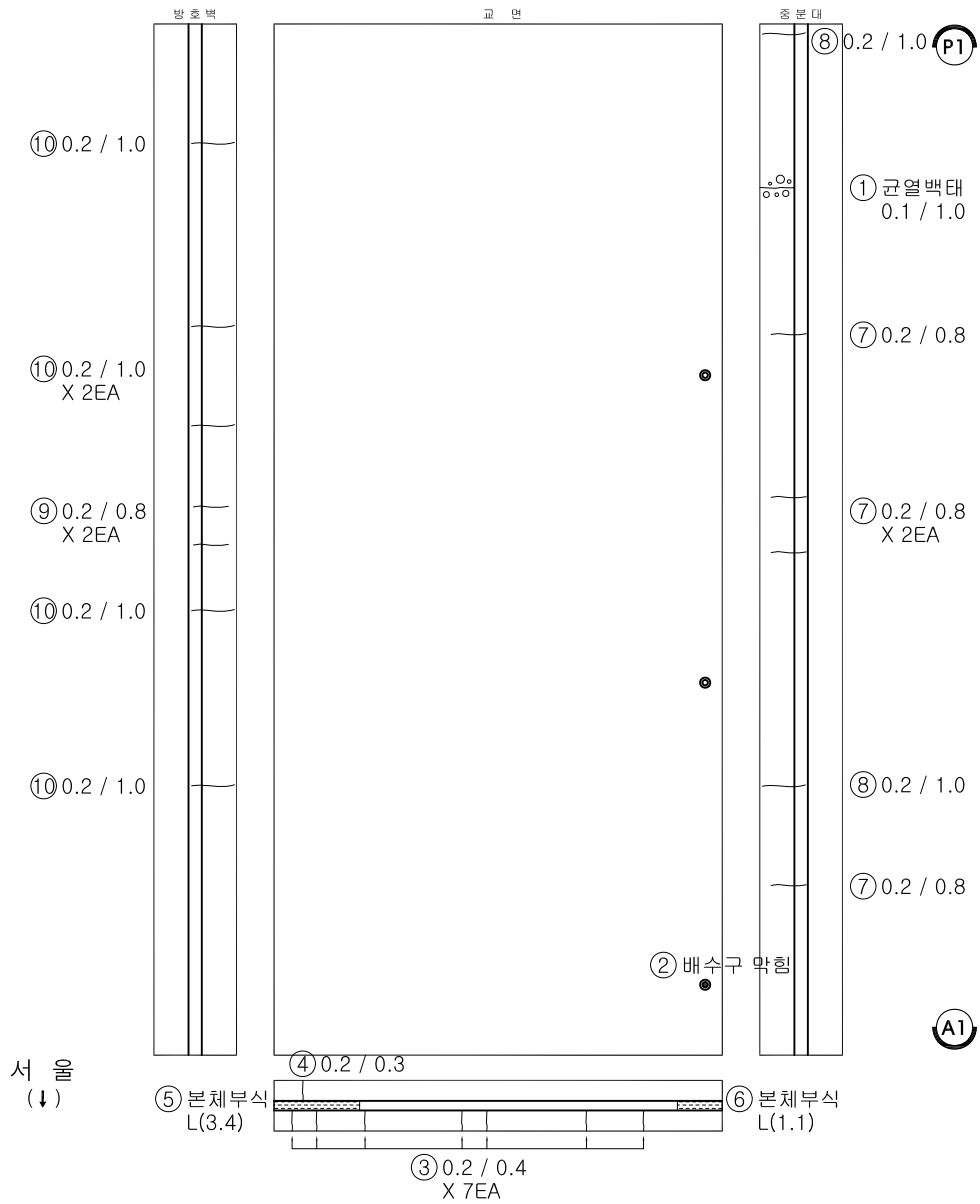
| No. | 손상내용 | 폭 | 단위 | 길이 | 단위 | 개소 | No. | 손상내용 | 폭 | 단위 | 길이 | 단위 | 개소 |
| 1 | 균열백태 | 0.1 | mm | 1.0 | m | 1EA | 9 | 방호벽 균열 | 0.2 | mm | 0.8 | m | 2EA |
| 2 | 배수구 막힘 | | | | | 1EA | 10 | 방호벽 균열 | 0.2 | mm | 1.0 | m | 5EA |
| 3 | 후타재 균열 | 0.2 | mm | 0.4 | m | 7EA | 11 | | | | | | |
| 4 | 후타재 균열 | 0.2 | mm | 0.3 | m | 1EA | 12 | | | | | | |
| 5 | 본체 부식 | | | 3.4 | m | 1EA | 13 | | | | | | |
| 6 | 본체 부식 | | | 1.1 | m | 1EA | 14 | | | | | | |
| 7 | 방호벽 균열 | 0.2 | mm | 0.8 | m | 4EA | 15 | | | | | | |
| 8 | 방호벽 균열 | 0.2 | mm | 1.0 | m | 2EA | 16 | | | | | | |

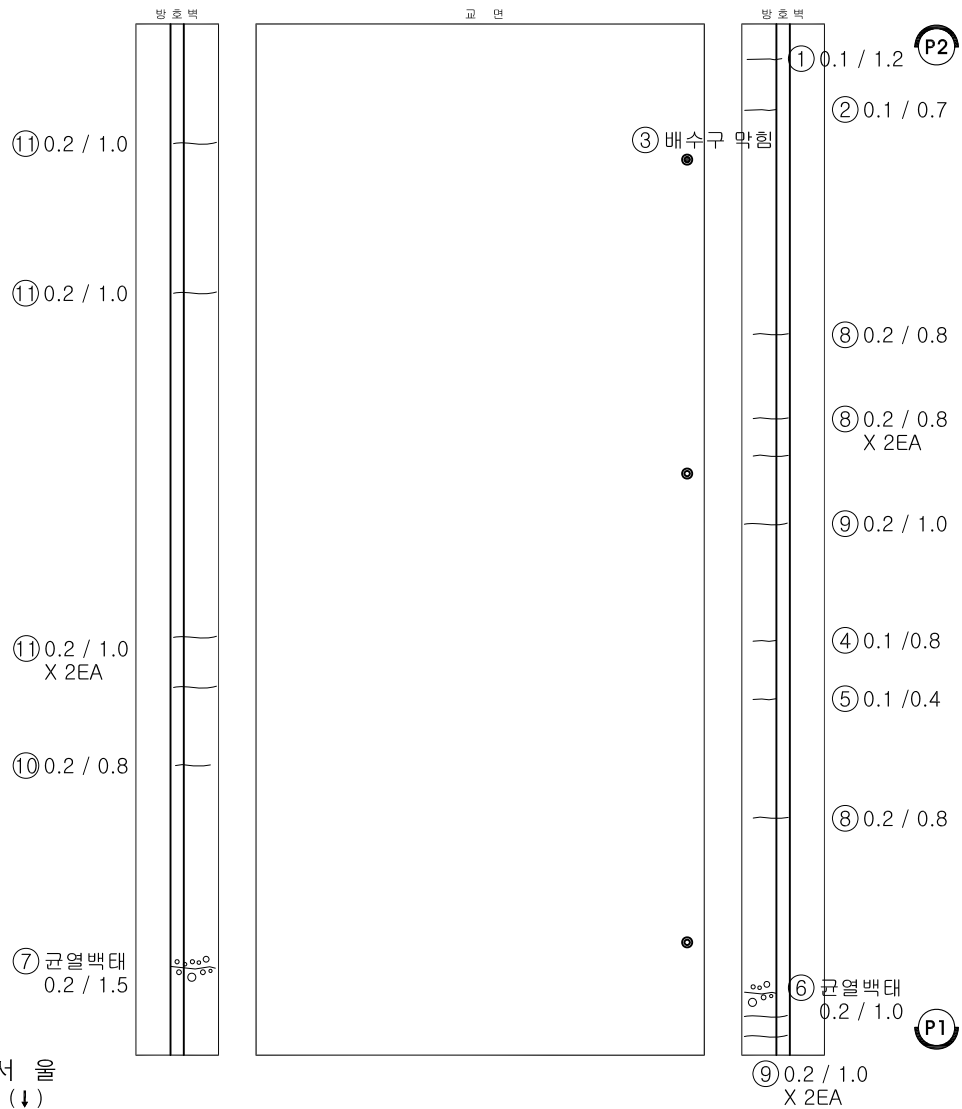
| No. | 손상내용 | 폭 | 단위 | 길이 | 단위 | 개소 | No. | 손상내용 | 폭 | 단위 | 길이 | 단위 | 개소 |
| 1 | 방호벽 균열 | 0.1 | mm | 1.2 | m | 1EA | 9 | 방호벽 균열 | 0.2 | mm | 1.0 | m | 3EA |
| 2 | 방호벽 균열 | 0.1 | mm | 0.7 | m | 1EA | 10 | 방호벽 균열 | 0.2 | mm | 0.8 | m | 1EA |
| 3 | 배수구 막힘 | | | | | 1EA | 11 | 방호벽 균열 | 0.2 | mm | 1.0 | m | 4EA |
| 4 | 방호벽 균열 | 0.1 | mm | 0.8 | m | 1EA | 12 | | | | | | |
| 5 | 방호벽 균열 | 0.1 | mm | 0.4 | m | 1EA | 13 | | | | | | |
| 6 | 균열백태 | 0.2 | mm | 1.0 | m | 1EA | 14 | | | | | | |
| 7 | 균열백태 | 0.2 | mm | 1.5 | m | 1EA | 15 | | | | | | |
| 8 | 방호벽 균열 | 0.2 | mm | 0.8 | m | 4EA | 16 | | | | | | |

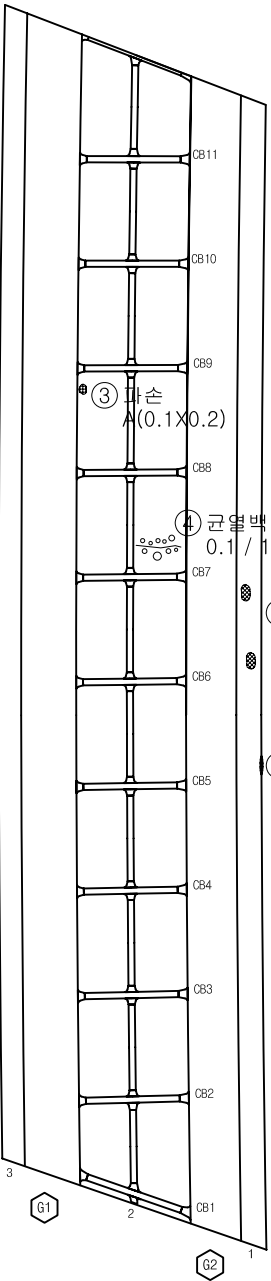
① 재료분리  
A(0.3X0.6) X 2EA

② 재료분리(측면)  
A(0.2X0.2) X 2EA

| No. | 손상내용 | 폭 | 단위 | 길이 | 단위 | 개소 | No. | 손상내용 | 폭 | 단위 | 길이 | 단위 | 개소 |
| 1 | 재료분리 | 0.3 | m | 0.6 | m | 2EA | 9 | | | | | | |
| 2 | 재료분리 | 0.2 | m | 0.2 | m | 2EA | 10 | | | | | | |
| 3 | 파손 | 0.1 | m | 0.2 | m | 1EA | 11 | | | | | | |
| 4 | 균열백태 | 0.1 | mm | 1.2 | m | 1EA | 12 | | | | | | |

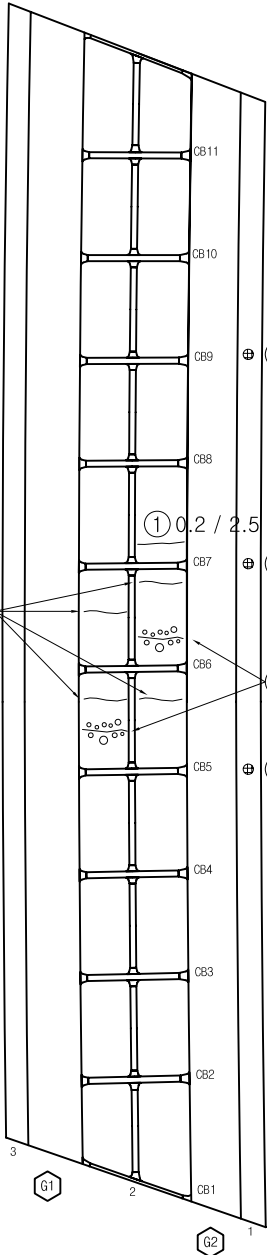
| No. | 손상내용 | 폭 | 단위 | 길이 | 단위 | 개소 | No. | 손상내용 | 폭 | 단위 | 길이 | 단위 | 개소 |
| 1 | 균열 | 0.2 | mm | 2.5 | m | 1EA | 9 | | | | | | |
| 2 | 파손 | 0.2 | m | 0.2 | m | 3EA | 10 | | | | | | |
| 3 | 균열백태 | 0.1 | mm | 1.5 | m | 2EA | 11 | | | | | | |
| 4 | 균열 | 0.1 | mm | 1.5 | m | 4EA | 12 | | | | | | |

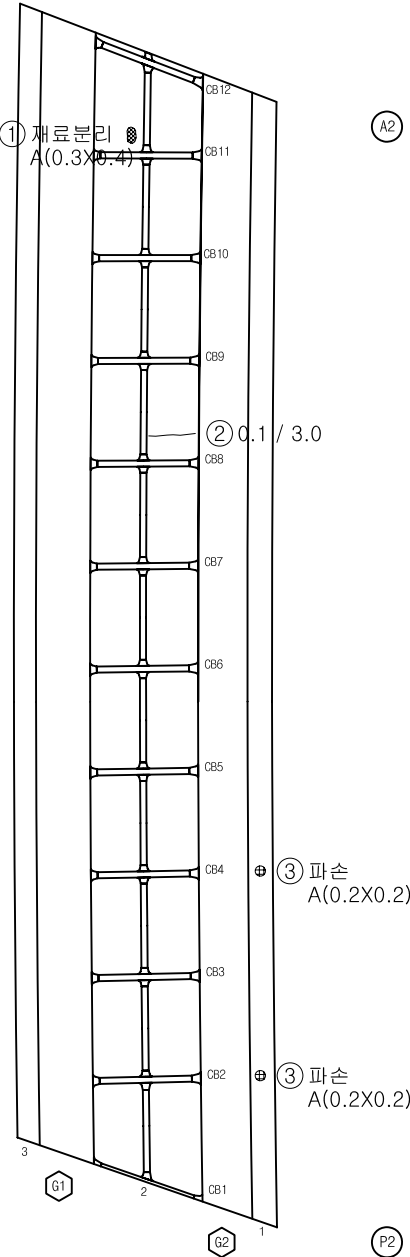
| No. | 손상내용 | 폭 | 단위 | 길이 | 단위 | 개소 | No. | 손상내용 | 폭 | 단위 | 길이 | 단위 | 개소 |
| 1 | 재료분리 | 0.3 | m | 0.4 | m | 1EA | 9 | | | | | | |
| 2 | 균열 | 0.1 | mm | 3.0 | m | 1EA | 10 | | | | | | |
| 3 | 파손 | 0.2 | m | 0.2 | m | 2EA | 11 | | | | | | |

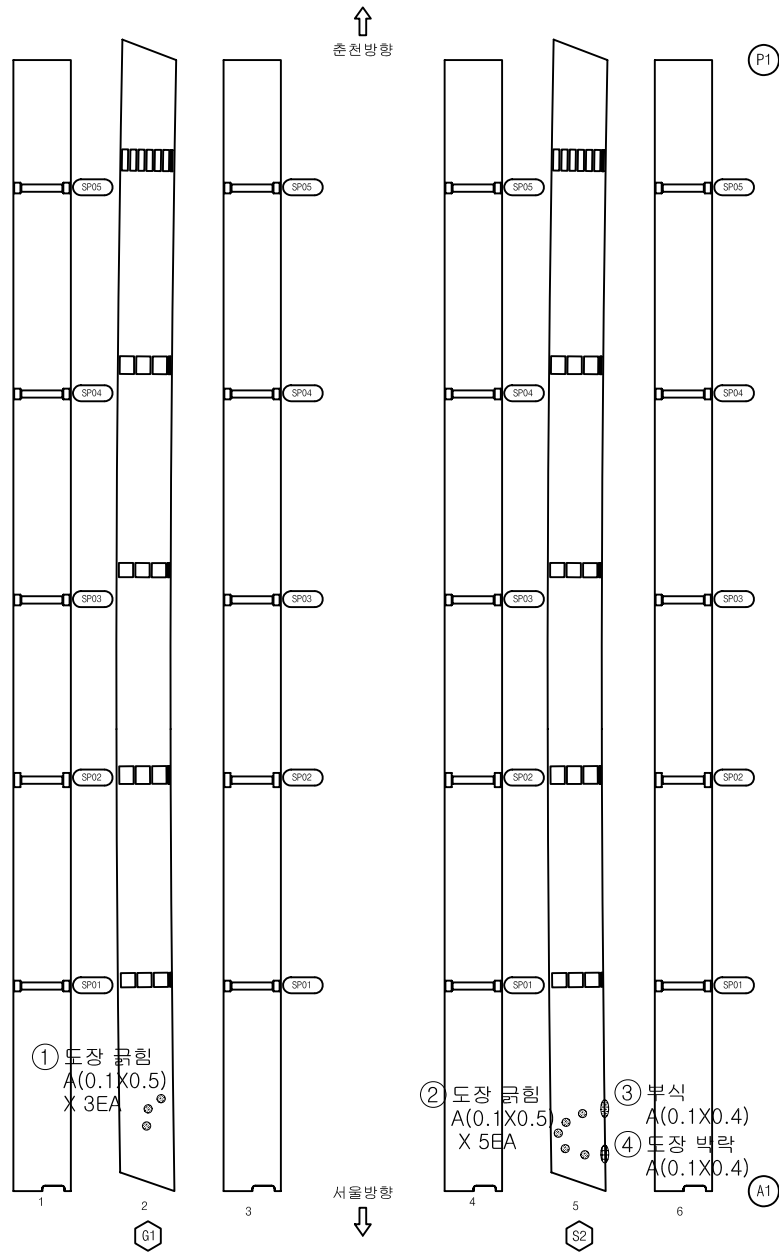
| No. | 손상내용 | 폭 | 단위 | 길이 | 단위 | 개소 | No. | 손상내용 | 폭 | 단위 | 길이 | 단위 | 개소 |
| 1 | 도장 긁힘 | 0.1 | m | 0.5 | m | 3EA | 9 | | | | | | |
| 2 | 도장 긁힘 | 0.1 | m | 0.5 | m | 5EA | 10 | | | | | | |
| 3 | 부식 | 0.1 | m | 0.4 | m | 1EA | 11 | | | | | | |
| 4 | 도장 박락 | 0.1 | m | 0.4 | m | 1EA | 12 | | | | | | |

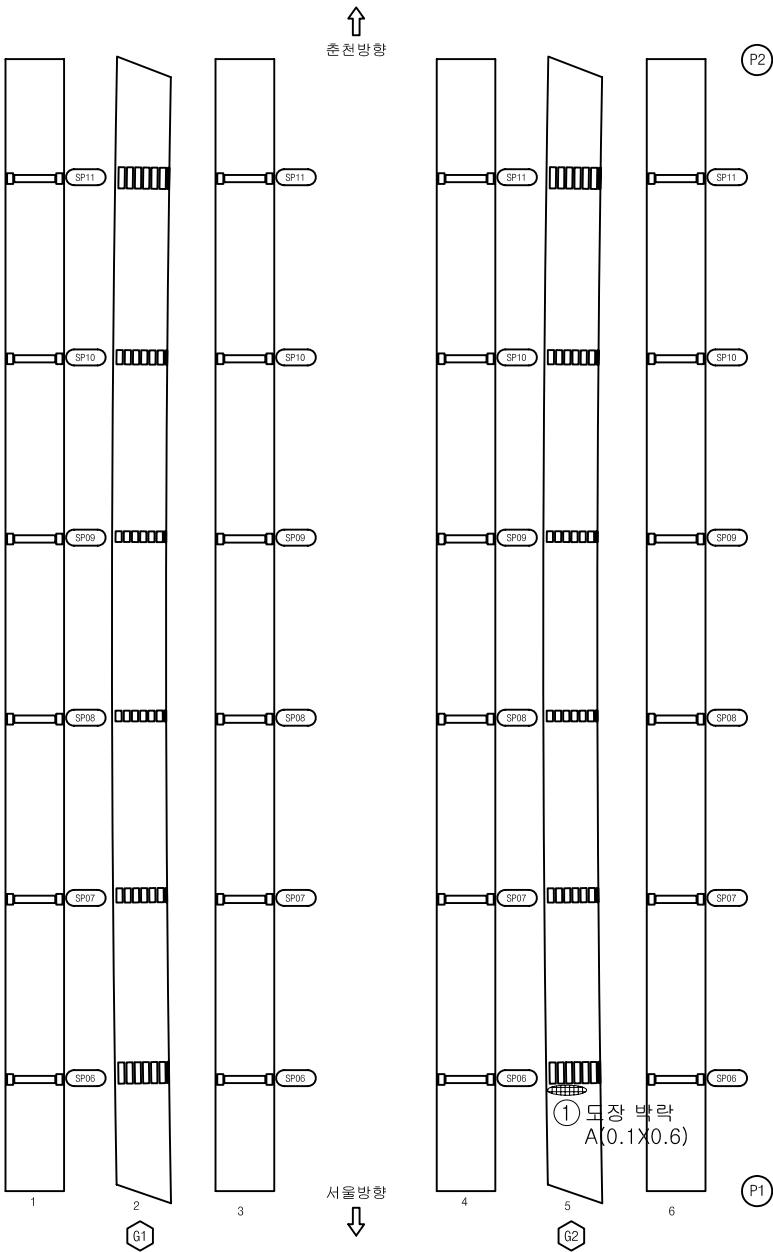
| No. | 손상내용 | 폭 | 단위 | 길이 | 단위 | 개소 | No. | 손상내용 | 폭 | 단위 | 길이 | 단위 | 개소 |
| 1 | 도장 박락 | 0.1 | m | 0.6 | m | 1EA | 9 | | | | | | |

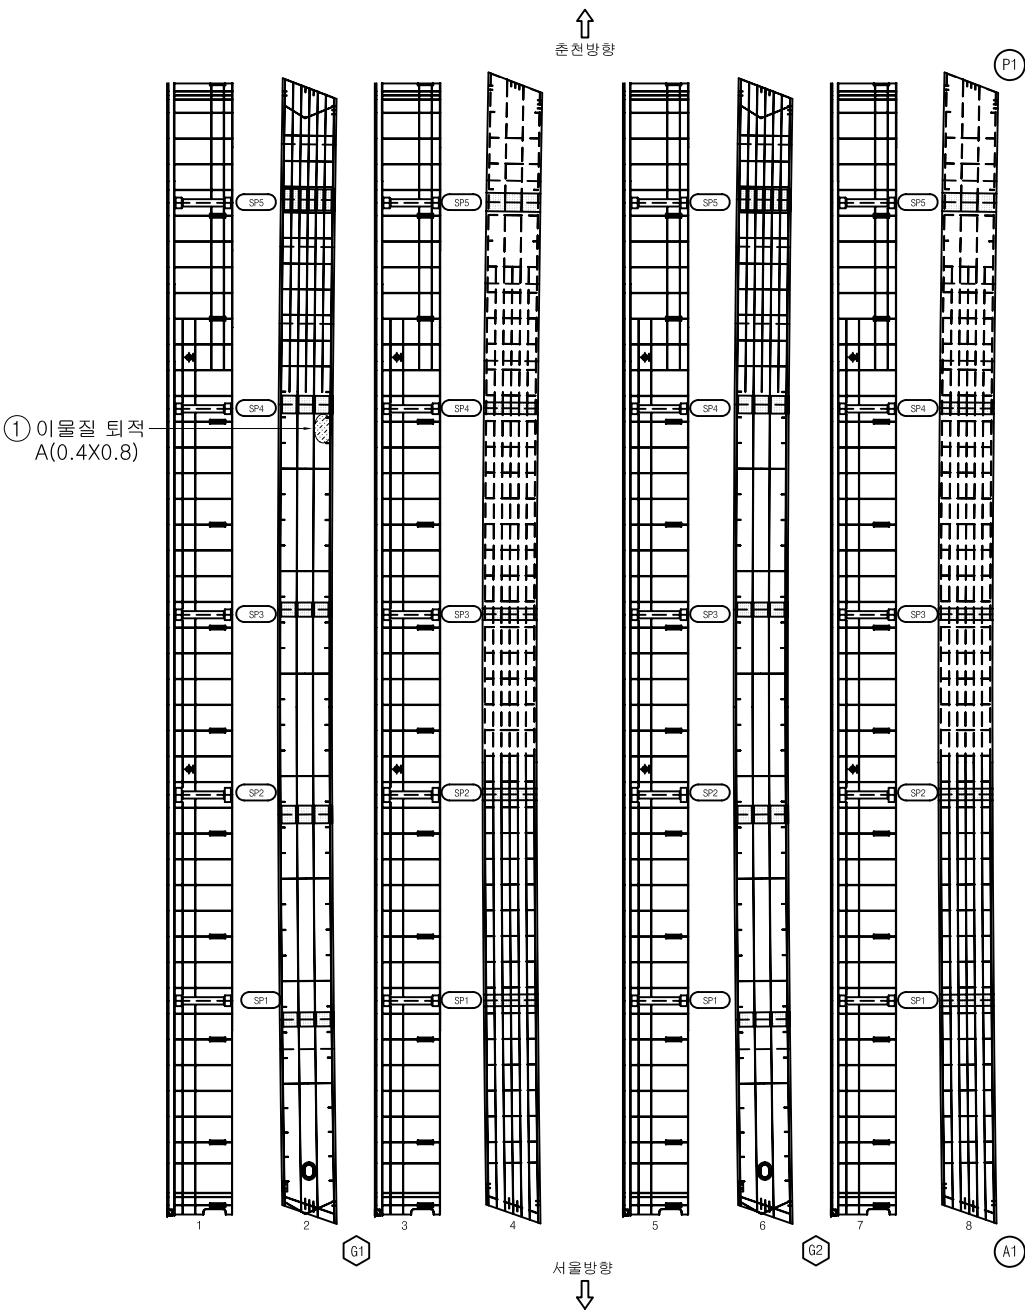
| No. | 손상내용 | 폭 | 단위 | 길이 | 단위 | 개소 | No. | 손상내용 | 폭 | 단위 | 길이 | 단위 | 개소 |
| 1 | 이물질 퇴적 | 0.4 | m | 0.8 | m | 1EA | 9 | | | | | | |

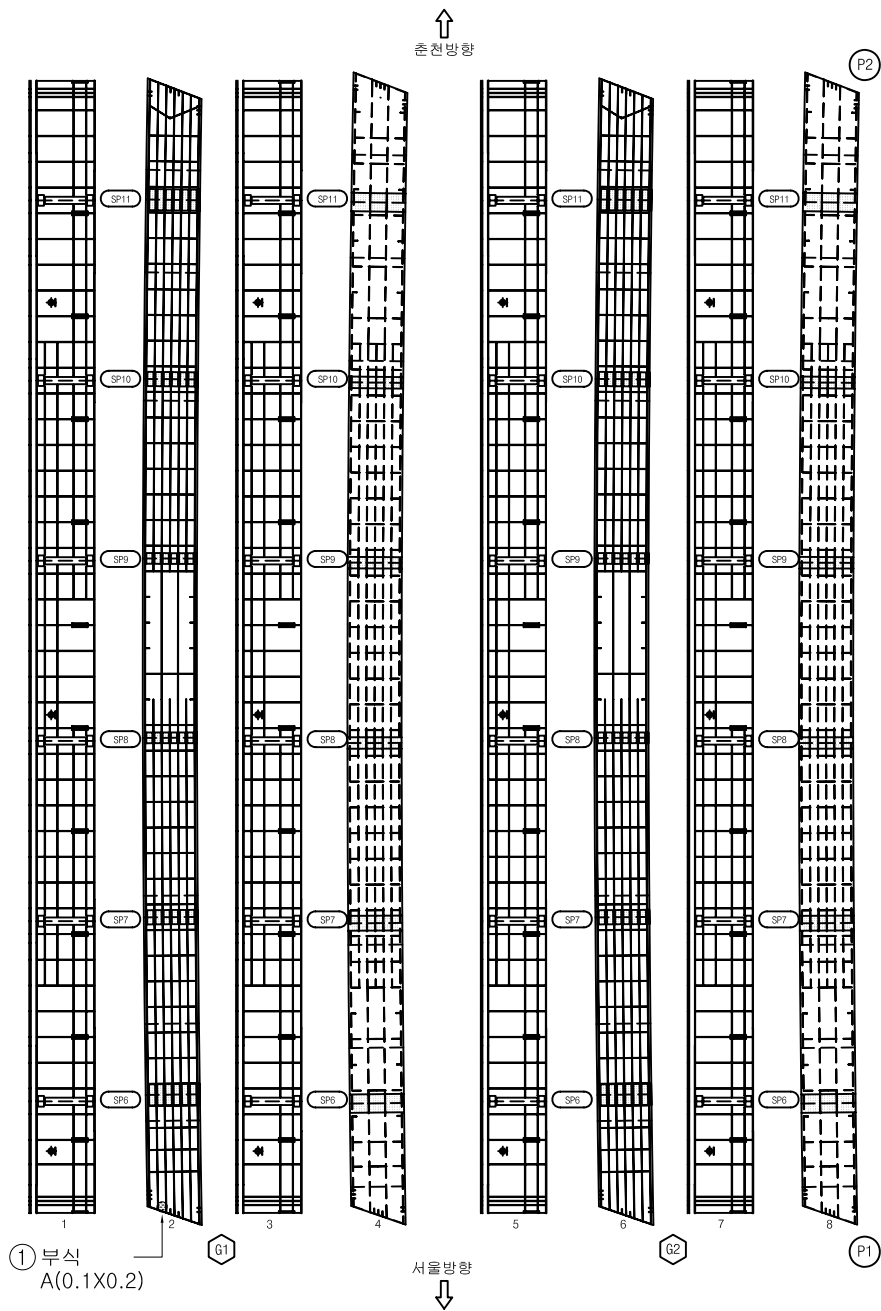
| No. | 손상내용 | 폭 | 단위 | 길이 | 단위 | 개소 | No. | 손상내용 | 폭 | 단위 | 길이 | 단위 | 개소 |
| 1 | 부식 | 0.1 | m | 0.2 | m | 1EA | 9 | | | | | | |

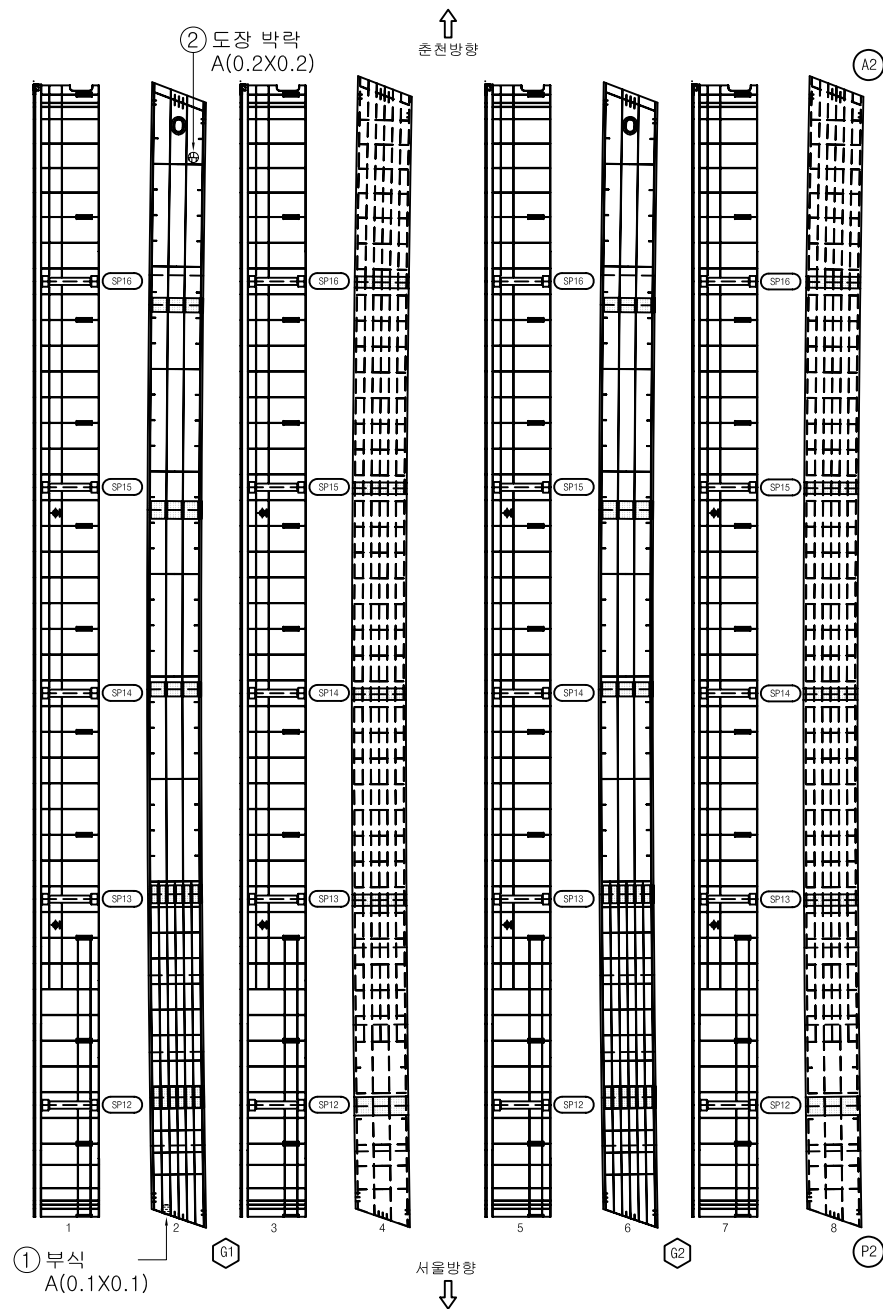
| No. | 손상내용 | 폭 | 단위 | 길이 | 단위 | 개소 | No. | 손상내용 | 폭 | 단위 | 길이 | 단위 | 개소 |
| 1 | 부식 | 0.1 | m | 0.1 | m | 1EA | 9 | | | | | | |
| 2 | 도장 박락 | 0.2 | m | 0.2 | m | 1EA | 10 | | | | | | |

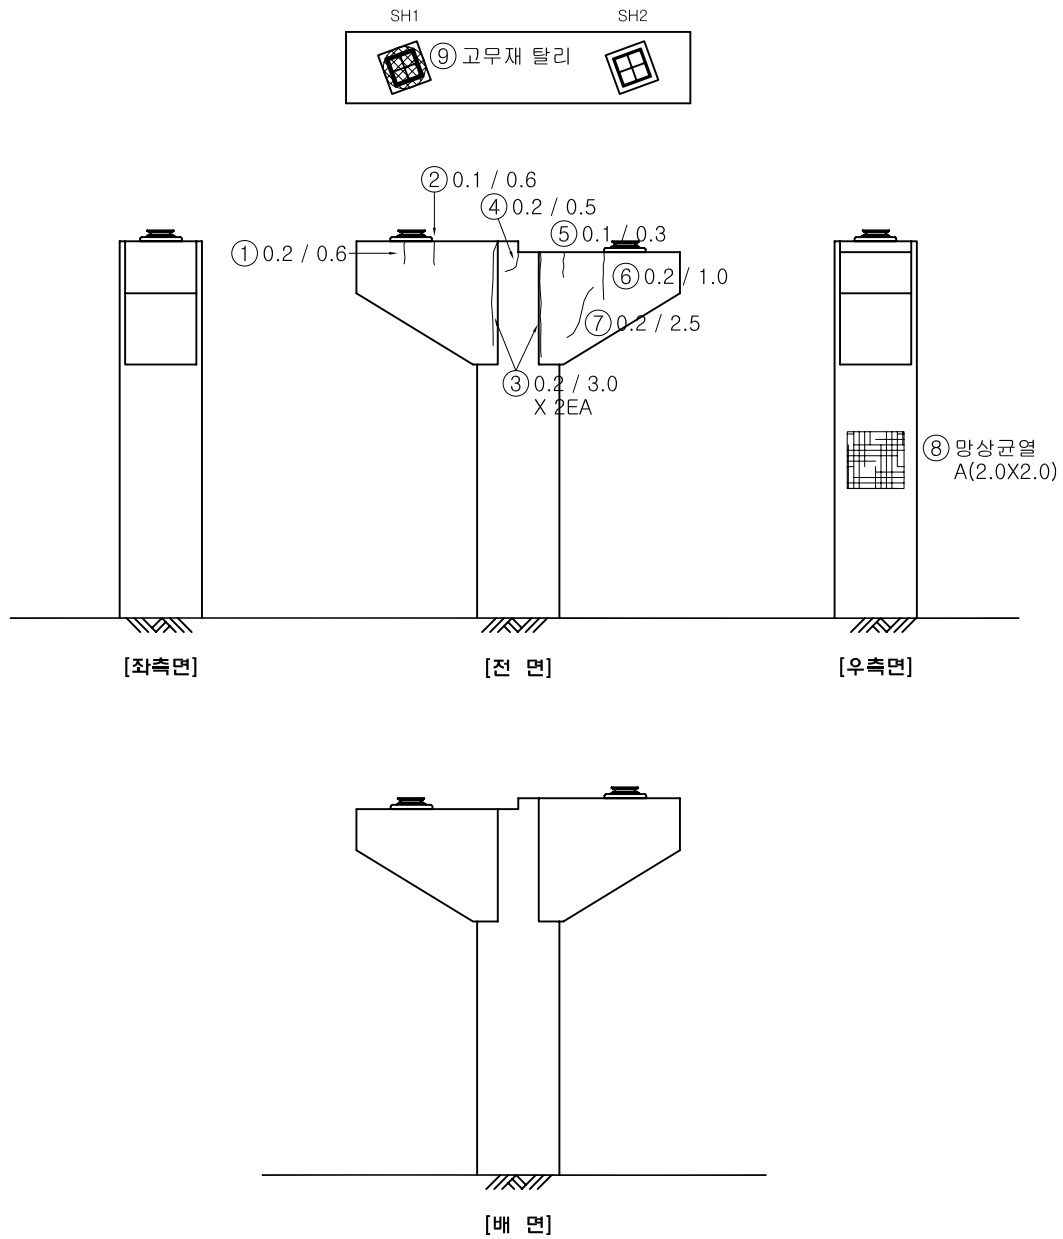
| No. | 손상내용 | 폭 | 단위 | 길이 | 단위 | 개소 | No. | 손상내용 | 폭 | 단위 | 길이 | 단위 | 개소 |
| 1 | 균열 | 0.2 | mm | 0.6 | m | 1EA | 9 | 고무재 탈리 | | | | | 1EA |
| 2 | 균열 | 0.1 | mm | 0.6 | m | 1EA | 10 | | | | | | |
| 3 | 균열 | 0.2 | mm | 3.0 | m | 2EA | 11 | | | | | | |
| 4 | 균열 | 0.2 | mm | 0.5 | m | 1EA | 12 | | | | | | |
| 5 | 균열 | 0.1 | mm | 0.3 | m | 1EA | 13 | | | | | | |
| 6 | 균열 | 0.2 | mm | 1.0 | m | 1EA | 14 | | | | | | |
| 7 | 균열 | 0.2 | mm | 2.5 | m | 1EA | 15 | | | | | | |
| 8 | 망상균열 | 2.0 | mm | 2.0 | m | 1EA | 16 | | | | | | |

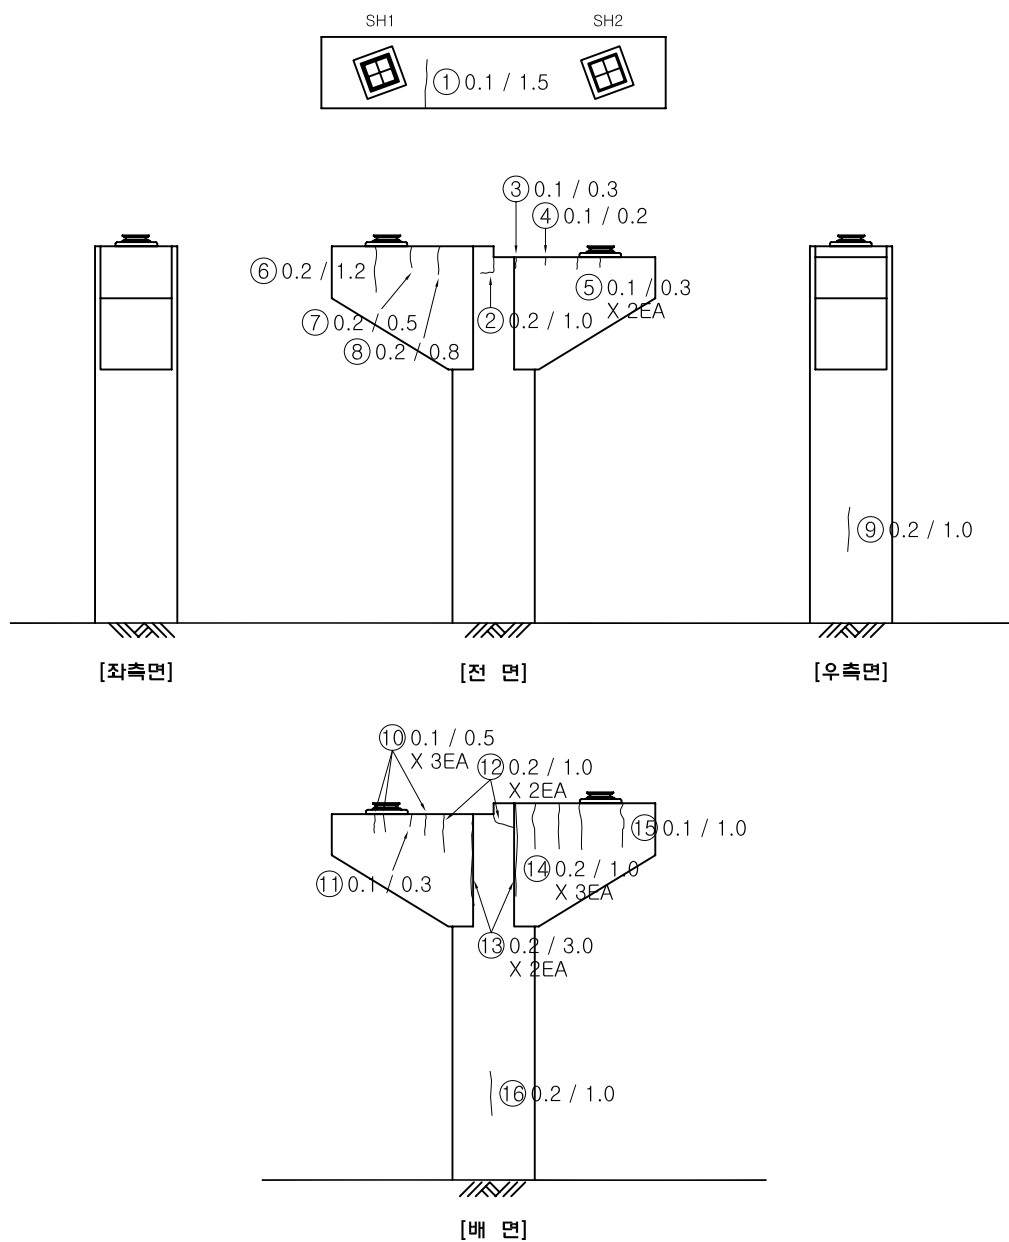
| No. | 손상내용 | 폭 | 단위 | 길이 | 단위 | 개소 | No. | 손상내용 | 폭 | 단위 | 길이 | 단위 | 개소 |
| 1 | 균열 | 0.1 | mm | 1.5 | m | 1EA | 9 | 균열 | 0.2 | mm | 1.0 | m | 1EA |
| 2 | 균열 | 0.2 | mm | 1.0 | m | 1EA | 10 | 균열 | 0.1 | mm | 0.5 | m | 3EA |
| 3 | 균열 | 0.1 | mm | 0.3 | m | 1EA | 11 | 균열 | 0.1 | mm | 0.3 | m | 1EA |
| 4 | 균열 | 0.1 | mm | 0.2 | m | 1EA | 12 | 균열 | 0.2 | mm | 1.0 | m | 2EA |
| 5 | 균열 | 0.1 | mm | 0.3 | m | 2EA | 13 | 균열 | 0.2 | mm | 3.0 | m | 2EA |
| 6 | 균열 | 0.2 | mm | 1.2 | m | 1EA | 14 | 균열 | 0.2 | mm | 1.0 | m | 3EA |
| 7 | 균열 | 0.2 | mm | 0.5 | m | 1EA | 15 | 균열 | 0.1 | mm | 1.0 | m | 1EA |
| 8 | 균열 | 0.2 | mm | 0.8 | m | 1EA | 16 | 균열 | 0.2 | mm | 1.0 | m | 1EA |
