# 제5장

## 종합평가 및 안전등급 지정

광판터널(양양)에 대한 상태평가 결과, “보조부재에 경미한 결함이 발생하였으나 기능발휘에는 지장이 없으며 내구성 증진을 위하여 일부의 보수가 필요한 상태”인 “b(양호)”로 평가되었다.

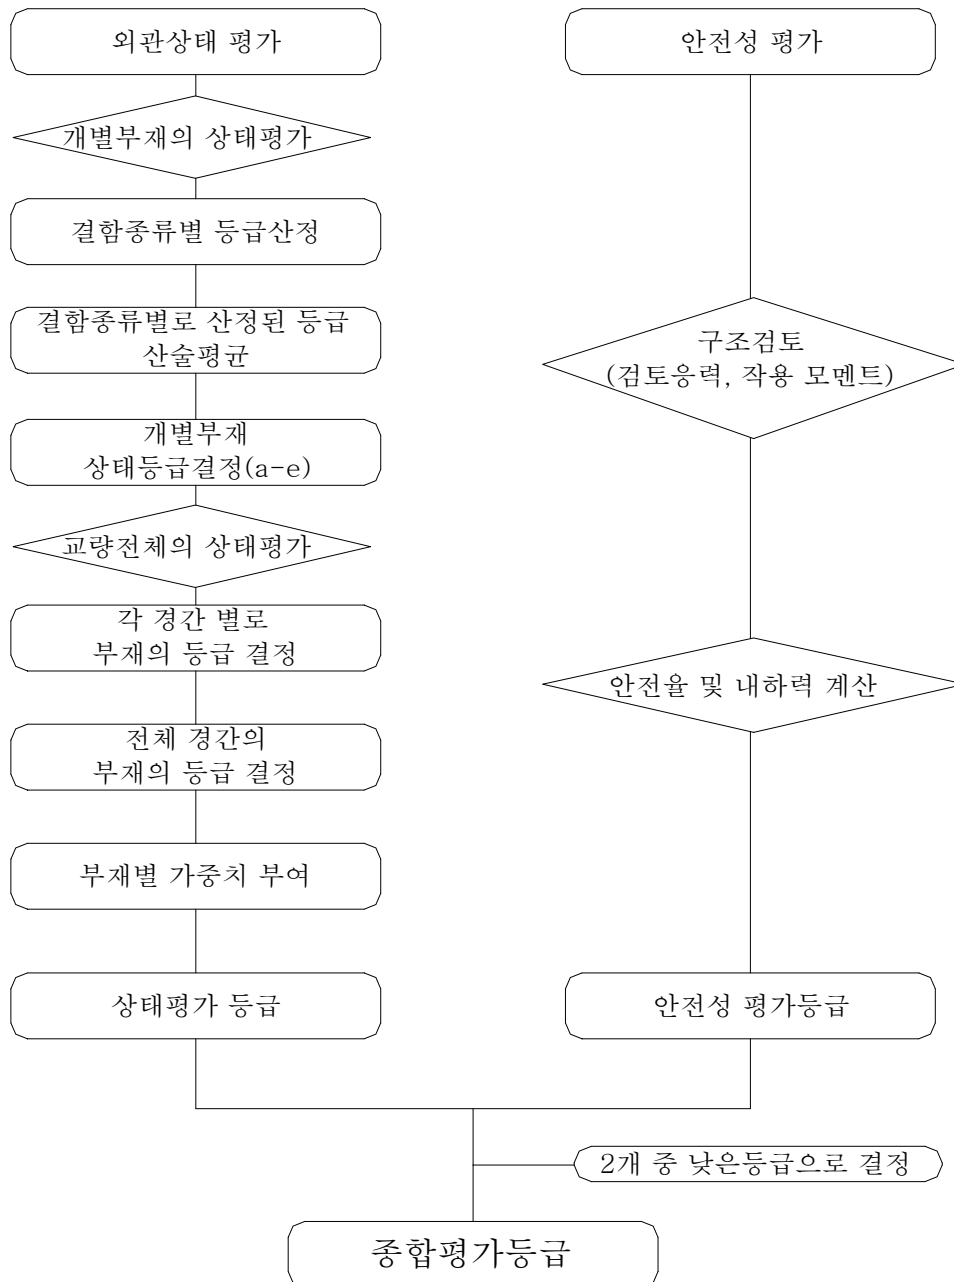
【그림 5.1】 종합평가 등급 산정 흐름도

시설물의 종합평가는 상태평가만 실시한 경우에는 상태평가결과에 의해 부여된 상태평가 등급이 그 시설물에 대한 종합평가등급으로 결정되지만, 상태평가와 안전성평가를 전부 실시한 경우에는 상태평가등급과 안전성평가등급을 비교하여 그 시설물에 대한 종합평가등급을 결정하는 것이 필요하다.
