# 제 7장 보수·보강 및 유지관리방안

동대구JCT3교는 준공 이후 시설물 유지보수공사 및 하자보수공사 등을 통해 공용 중 발생한 손상에 대한 지속적인 유지관리가 시행되고 있는 시설물이다.

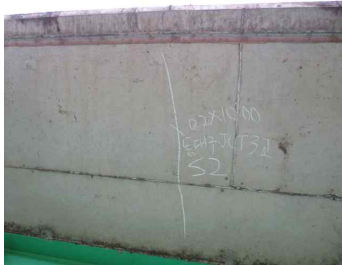
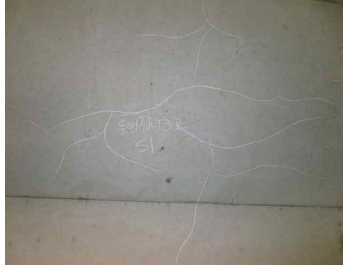
| 주요<br>손상 | <p>〈횡균열〉</p> | <p>〈망상균열〉</p> |
| 원인 | <ul style="list-style-type: none"> <li>◦ 초기 건조수축 및 온도변화</li> </ul> | |
| 중점<br>점검<br>사항 | <ul style="list-style-type: none"> <li>◦ 횡방향 균열 및 망상균열</li> <li>- 균열폭의 확대와 길이 진전 여부</li> <li>- 균열부위 누수 발생 여부</li> </ul> | |

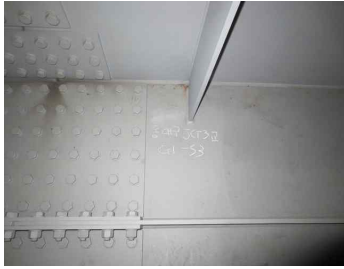
| 주요<br>손상 | <p>&lt;거더외부 도장손상&gt;</p> | <p>&lt;거더내부 도장손상&gt;</p> |
| 원인 | <ul style="list-style-type: none"> <li>바탕면처리 미흡</li> <li>시공시 시공미흡으로 인해 발생</li> </ul> | |
| 중점<br>점검<br>사항 | <ul style="list-style-type: none"> <li>도장박리 <ul style="list-style-type: none"> <li>국부적으로 발생한 상태로 손상진전 여부 점검</li> </ul> </li> </ul> | |

강교에 대한 도장은 보수범위 선정의 정확도가 부족하며 부분적인 재도장으로 인한 도막 두께의 불균형이 발생하므로 기존도장이 비교적 양호한 부분을 제외하며 재도장부와의 Final Color를 고려하여 접착력이 우수한 도료로 재도장 할 것을 건의한다.

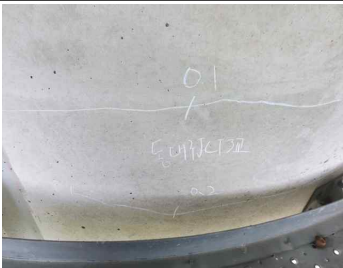
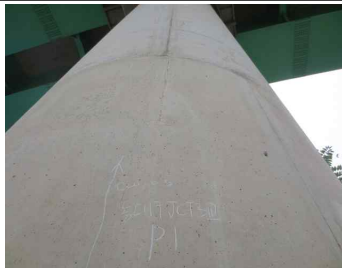
| 점 검 부 위 | | 점 검 항 목 |
|---|---|---|
| 주요<br>손상 | <p>〈교각 수평균열〉</p> | <p>〈교각 수직균열〉</p> |
| 원인 | <ul style="list-style-type: none"> <li>○ 시공초기 건조수축 및 공용년수 경과</li> </ul> | |
| 중점<br>점검<br>사항 | <ul style="list-style-type: none"> <li>○ 교각 균열(폭 0.3mm 미만)</li> <li>- 국부적으로 발생한 상태로 손상진전 여부 점검</li> </ul> | |

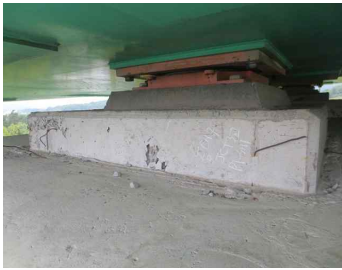
| 주요<br>손상 | <p>&lt;받침콘크리트 재료분리&gt;</p> |
| 원인 | <ul style="list-style-type: none"> <li>◦ 시공시 시공미흡 및 공용기간 경과</li> </ul> |
| 중점<br>점검<br>사항 | <ul style="list-style-type: none"> <li>◦ 받침콘크리트 재료분리</li> <li>- 국부적인 손상으로 진전여부 점검</li> </ul> |

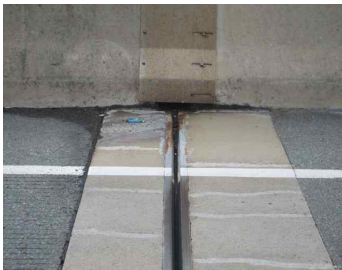
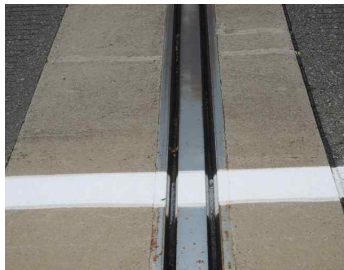
| 주요<br>손상 | <p>&lt;본체 부식&gt;</p> | <p>&lt;후타재 균열&gt;</p> |
| 원인 | <ul style="list-style-type: none"> <li>○ 공용기간 경과에 따른 노후화</li> <li>○ 시공초기 건조수축 및 마감불량</li> </ul> | |
| 중점<br>점검<br>사항 | <ul style="list-style-type: none"> <li>○ 본체부식 <ul style="list-style-type: none"> <li>- 신축이음장치 누수여부에 대한 주기적인 점검</li> </ul> </li> <li>○ 후타재 균열 <ul style="list-style-type: none"> <li>- 국부적으로 발생한 미세균열로 손상진전 여부 점검</li> </ul> </li> </ul> | |

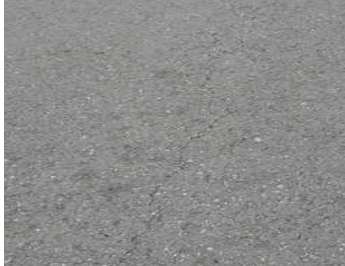
| 점 검 부 위 | | 점 검 항 목 |
|---|---|---|
| 주요<br>손상 | <p>&lt;아스콘 균열&gt;</p> | <p>&lt;아스콘 균열&gt;</p> |
| 원인 | <p>○ 공용기간 경과에 따른 아스콘 열화 및 시공미흡</p> | |
| 중점<br>점검<br>사항 | <p>○ 갓길 아스콘 균열</p> <ul style="list-style-type: none"> <li>- 공용기간 경과에 따른 손상 진전여부</li> </ul> | |

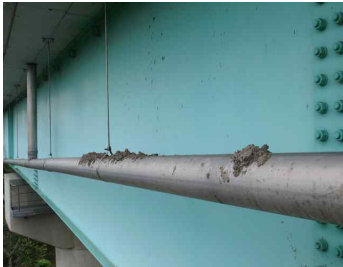
| 점 검 부 위 | | 점 검 항 목 |
|---|---|---|
| 주요<br>손상 | <p style="text-align: center;">〈배수관 이물질퇴적〉</p> | |
| 원인 | <ul style="list-style-type: none"> <li>○ 시공미흡에 의해 발생</li> </ul> | |
| 중점<br>점검<br>사항 | <ul style="list-style-type: none"> <li>○ 배수시설의 기능상태 <ul style="list-style-type: none"> <li>- 배수시설 손상 유무 확인</li> </ul> </li> </ul> | |

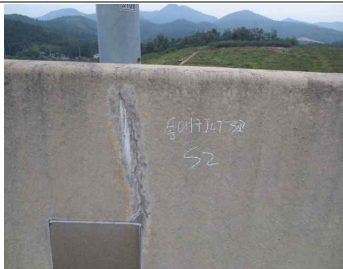
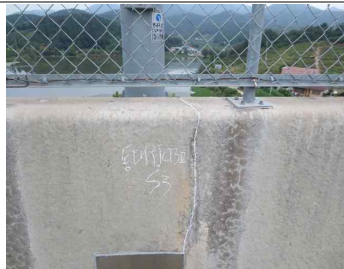
| 점 검 부 위 | | 점 검 항 목 | |
|---|---|---|---|
| 주요<br>손상 | <br> | | <br> |
| 원인 | ◦ 건조수축 및 균열부 우수유입 | | |
| 중점<br>점검<br>사항 | <p>◦ 균열 및 백태</p> <ul style="list-style-type: none"> <li>- 손상진전여부, 콘크리트 열화 여부</li> </ul> | | |

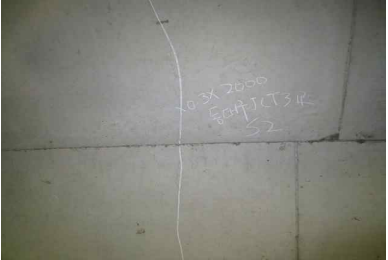
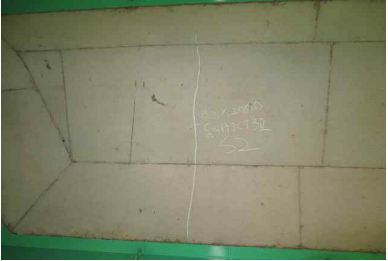
| <div>■ 중점유지관리 사항</div> <div>① 바닥판하면 횡방향균열</div> <div>· S2</div> <div>- 거더에 의해 구속된 시공초기 건조수축에 의한 손상</div> <div>- 중차량 통행, 충격에 의한 진전</div> <div>② 바닥판하면 상세 조사</div> <div>- 손상 진전 여부 점검</div> <div>- 습윤상태 확인하여 균열부 백태로 진전 여부 점검</div> | <div>■ 점검방향 : ①바닥판하면 횡방향균열(S2) ⇨ ②바닥판하면 상세 조사</div> <div>&lt;바닥판하면 횡방향균열 상세 위치&gt;</div> <div>

</div> | <div>횡방향균열 폭 0.3mm(S2)</div> <div>

</div> <div>횡방향균열 폭 0.3mm(S2)</div> <div>

금회 정밀안전진단 결과, 경미한 비구조적인 손상이 국부적으로 발생되었으나, 바닥판하면 폭 0.3mm 이상의 횡방향 균열은 내구성 확보를 위해 중점적으로 관리가 필요한 상태로 확인되었다.
