10 : 고정1터널 사면 - 시점부

| 용역명 | 2015년 하반기 시설물 안전점검용역(2구간 정밀안전진단) |

ID : 고정1터널 사면 - 시정부 - 좌측면

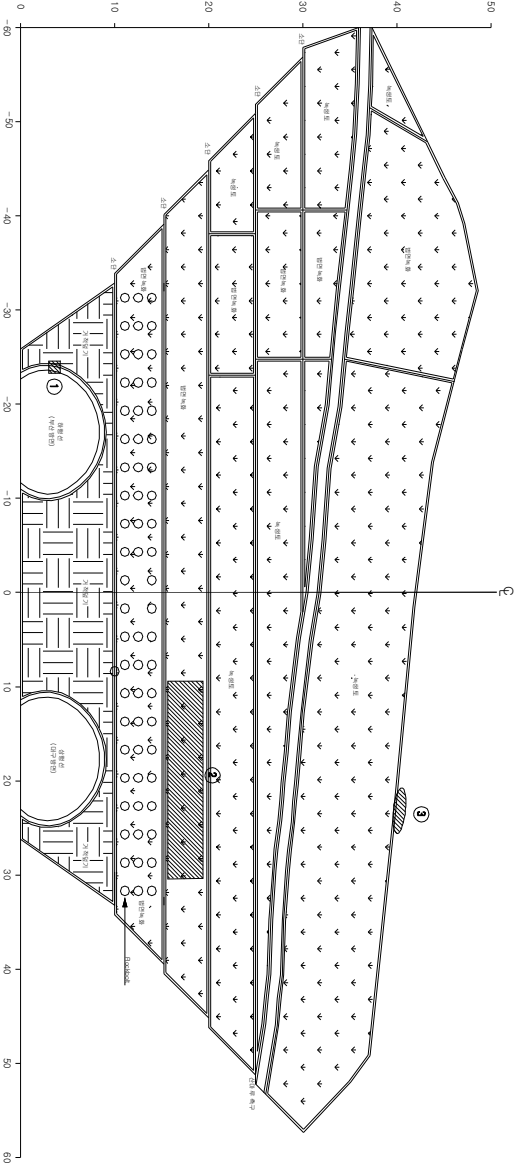
| 도면번호 | 028 |

| 번호 | 구(P) | 신(N) | 손상내용 | 손상현황 | | | | 결함 | 손상 | 비고 |
|---|---|---|---|---|---|---|---|---|---|---|
| 2 | P | | 복합토 유실 | - | 20.0 | 5.0 | 100.00 | m <sup>2</sup> | 1 | - 100.00 |
| 3 | P | | 암괴 및 잔석다수 | - | - | - | - | - | - | - |

배수로 개원 (단위 : m)  
TYPE II (수직배수로)  
0.4  
0.4

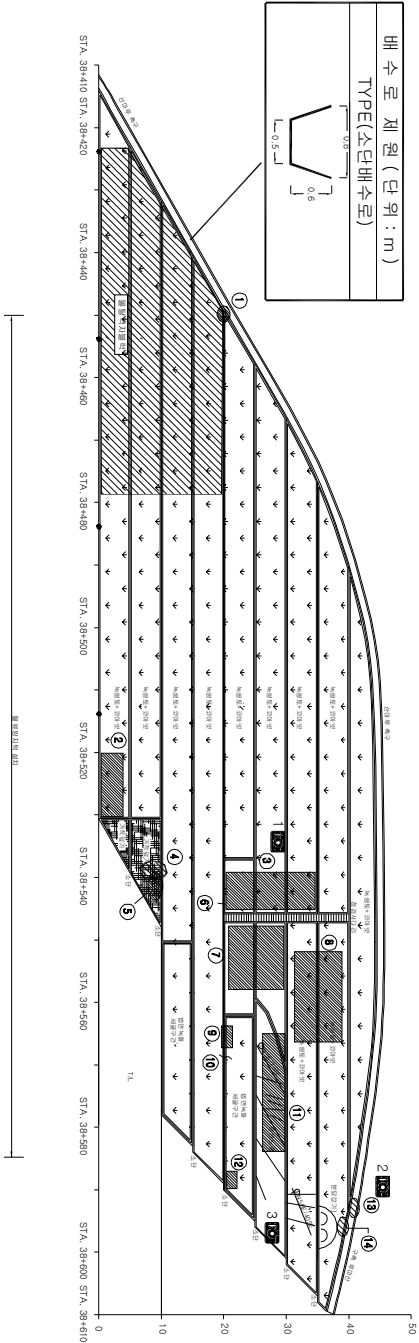
| 도면번호 | 029 |

| 번호 | 구 (P) | 신 (N) | 손상내용 | 손상현황 | | | | | 결함 | | 손상<br>비고 | |
|---|---|---|---|---|---|---|---|---|---|---|---|---|
| 1 | P | | 배수로 파손 | - | 0.5 | 0.3 | 0.15 | m <sup>3</sup> | 1 | - | 0.15 | |
| 2 | P | | 표층유실 | - | 10.0 | 4.0 | 40.00 | m <sup>3</sup> | 1 | - | 40.00 | |
| 3 | P | | 표층유실 및 세굴 | - | 5.0 | 15.0 | 75.00 | m <sup>3</sup> | 1 | - | 75.00 | |
| 6 | P | | 균열 | 0.2 | 1.0 | - | 1.00 | m | 1 | - | 1.00 | |
| 7 | P | | 표층유실 및 세굴 | - | 10.0 | 10.0 | 100.00 | m <sup>3</sup> | 1 | - | 100.00 | |
| 8 | P | | 표층유실 | - | 20.0 | 10.0 | 200.00 | m <sup>3</sup> | 1 | - | 200.00 | |
