## 4. 청도1터널

| 용역명 | 2016년 상반기 시설물 정기점검 용역 |
| 발주처 | 신대구부산고속도로주식회사 |
| 용역사 | (주)위드이앤오 |

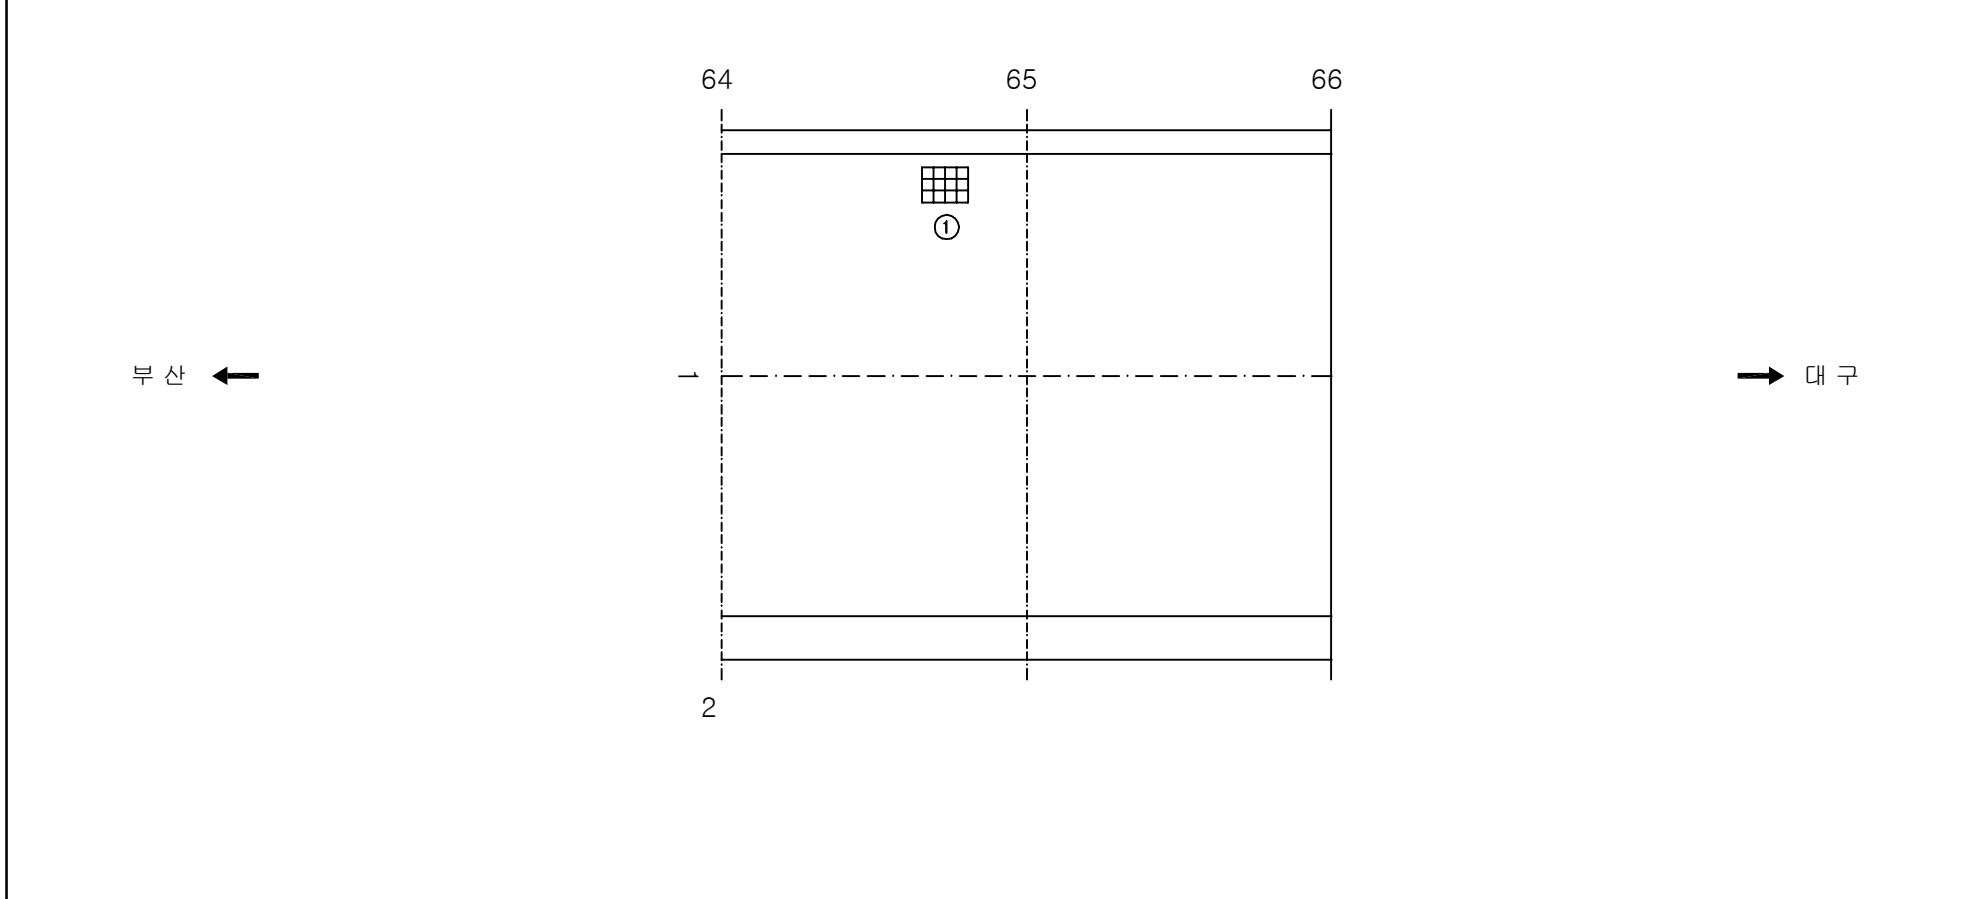
ID:청도1터널(부산)-포장부 Span No.65~66

주) 손상의 폭과 길이는 m 이며, 단 균열의 폭은 mm 임
