# 제1편 공 통 편

제1장 정밀안전점검 개요

# 제 1 장 정밀안전점검 개요

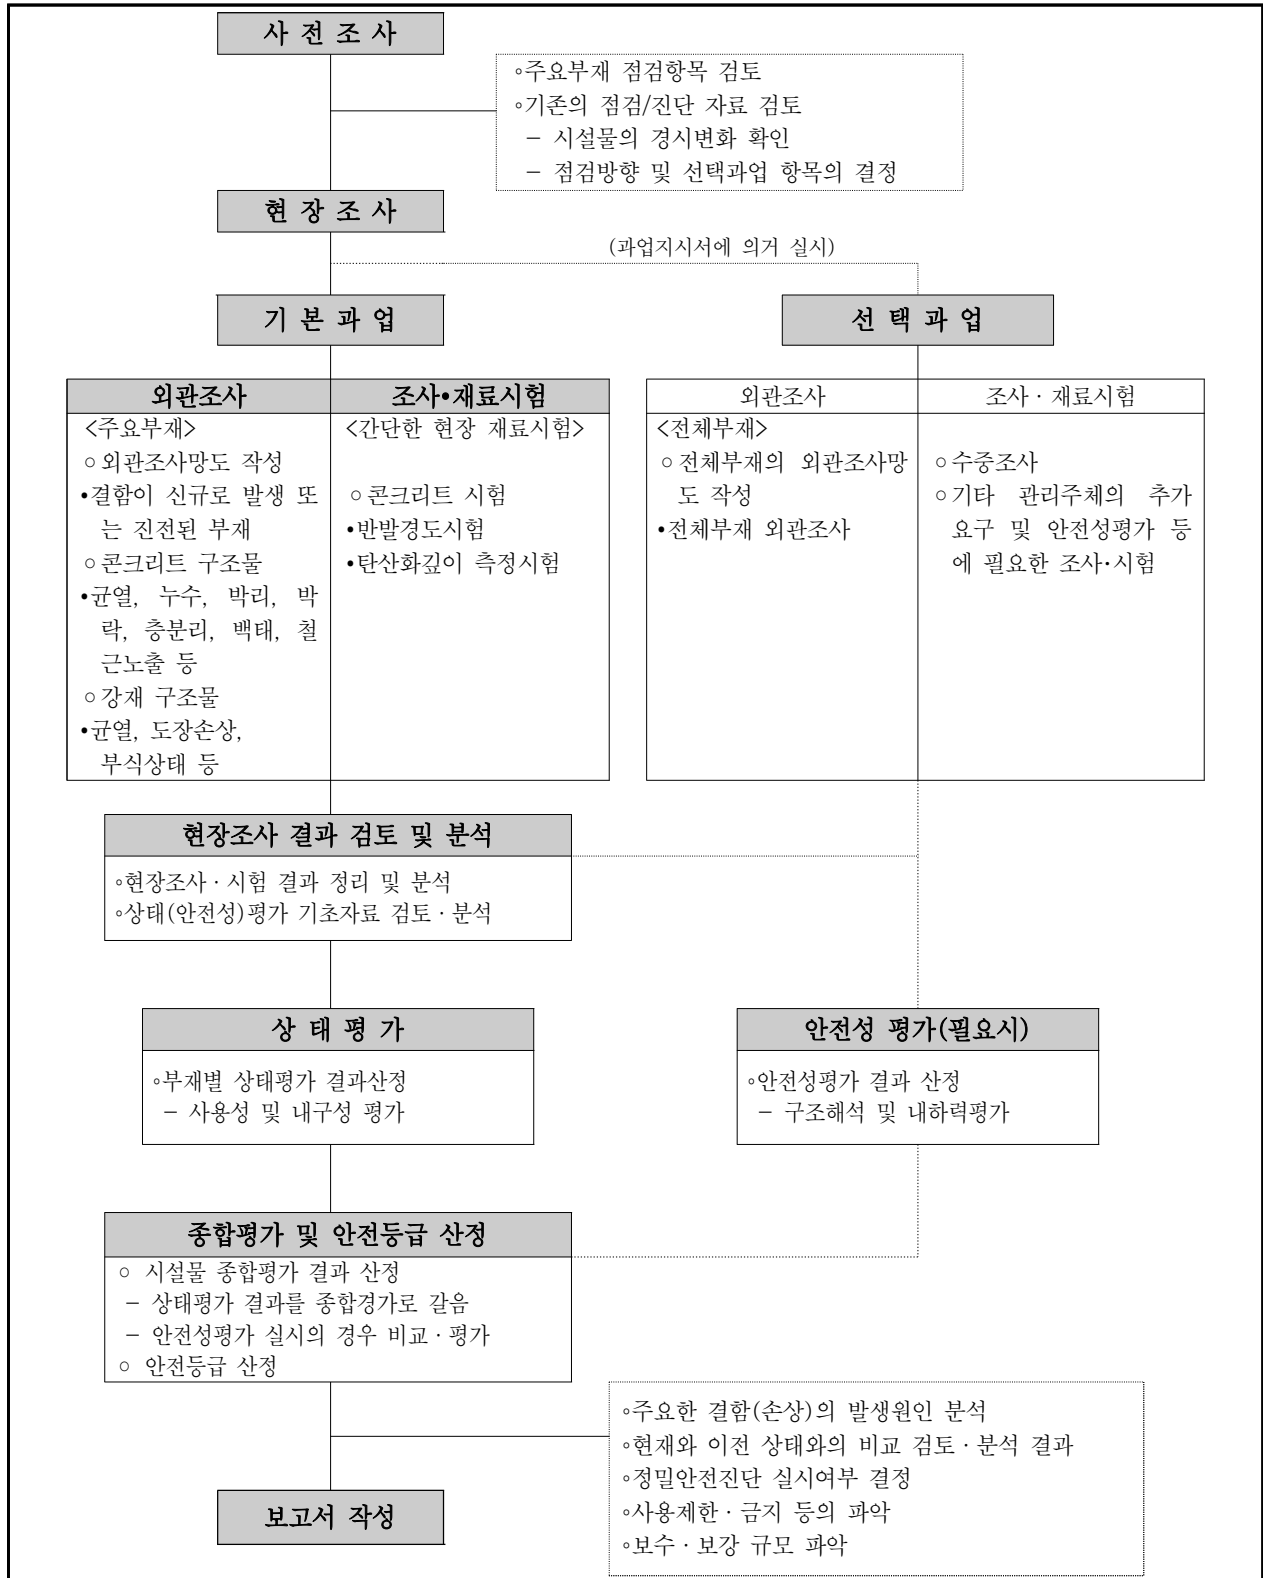
【그림 1.3.1】 교량 정밀안전점검 과업수행 흐름도

본 과업의 정밀안전점검 과업수행 흐름도는 다음과 같다.

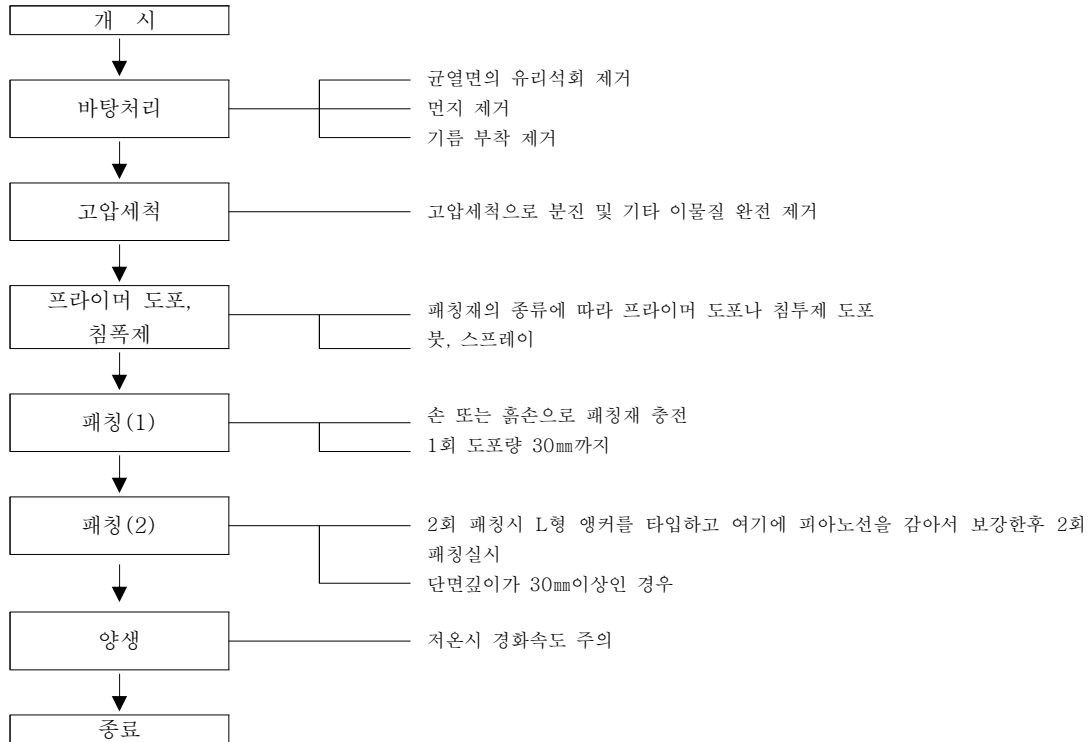
## 2. 시공순서

단면이 비교적 적은 경우의 보수에 사용되는 방법으로 단면보수의 하지처리 후에 보수에 적합한 강도로 혼합한 보수재를 주걱이나 손으로 눌러 붙여서 단면을 보수하는 공법이나 시공부위, 진동, 자중 등으로 보수재료가 떨어지는 경우도 있으므로 보수재료의 선정시 유의하며, 두껍게 발랐을 수축 균열도 주의해야 한다.

- ① 기존콘크리트의 열화부위, 탄산화부분을 브레이커 및 그라인더를 이용하여 콘크리트 표면을 철거한다.  
(THK=2~30m/m)  
\* 콘크리트 표면철거시 파편 및 분진이 발생하므로 보호안경 착용후 작업을 한다.
- ② 콘크리트 표면철거 후 고압세척기를 이용하여 표면을 고압세척한다.  
\* 고압세척의 압력은 노즐TIP에서 5000PSI(350kg/cm<sup>2</sup>)의 압력으로 한다.  
\* 압력이 높으므로 노즐방향이 사람을 향하지 않도록 하며, 보호장구 착용후 작업을 한다.
- ③ 물세척(고압세척) 후 건조시킨다.
- ④ 대기나 콘크리트의 온도가 5℃이하 또는 24시간 이내에 5℃이하가 예상되거나, 시공후 8시간 이내에 비가 예상되면 시공을 해서는 안된다.
- ⑤ 대기 온도가 35℃ 이상일때에도 시공을 해서는 안된다.
- ⑥ 보존 및 보관방법  
\* 직사광선을 피해서 보관하여야 하며 제조일로부터 6개월간 보관이 가능하다.
- ⑦ 패칭재(모르타)가 패칭 후 양생에 주의한다.  
\* 양생시 양생포를 덮어 양생한다.작업장 주위를 깨끗이 정리한다.

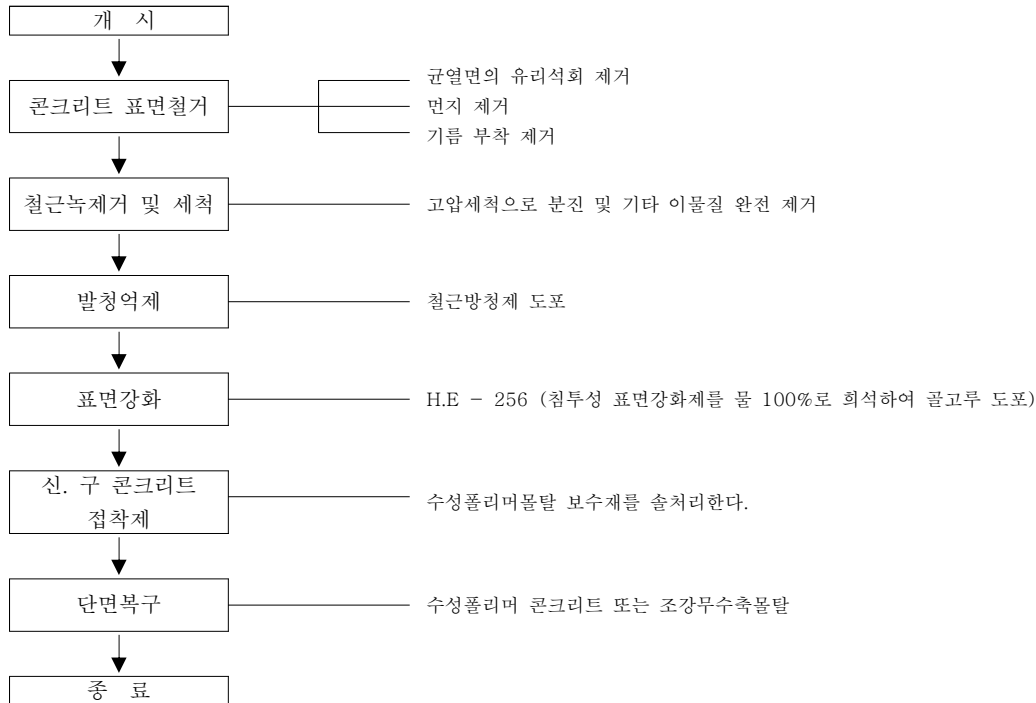
## 2. 시공순서

콘크리트의 탈락, 박리, 박락등 단면 결손과 함께 철근이 노출된 경우의 콘크리트 보수공사에 적용한다.

- ① 손상단면은 소형브레이커 등을 이용하여 철거(표면과 직각이 되도록 치핑)한다. THK=2~30m/m)
  - \* 콘크리트 표면철거시 파편 및 분진이 발생하므로 보호안경 착용후 작업을 한다.
- ② 콘크리트 표면철거후 고압세척기를 이용하여 표면을 고압세척한다.
  - \* 고압세척의 압력은 노즐TIP에서 5000PSI(350kg/cm<sup>2</sup>)의 압력으로 한다.
  - \* 압력이 높으므로 노즐방향이 사람을 향하지 않도록 하며, 보호장구 착용후 작업을 한다.
- ③ 물세척(고압세척) 후 건조시킨다.
- ④ 침투성 표면강화제 및 발청억제제는 온도가 5℃이하에서는 작업을 중지해야 한다.
  - \* 표면이나 흠에 남지않도록 하고 표면의 잔재는 박리의 원인이 되므로 형깁등을 이용하여 제거한다.
- ⑤ 신, 구 접착재료의 접착력 증진을 위하여 G&W - 11 (수성폴리머몰탈) 를 솔처리한다.
  - \* 솔처리는 1회 THK = 1.5m/m 를 넘어서는 안된다.
  - \* 5℃ 이하에서는 작업을 중지한다.
- ⑥ 기존 콘크리트 탈락부위는 탄산화 방지를 위하여 탄산화 방지제 및 동결융해 방지제를 바른다.
  - \* 솔처리는 1회 THK = 10m/m 를 넘어서는 안된다.
- ⑦ 작업장 주위를 깨끗하게 정리한다.
