**2022년도 연호고가교외 2개소  
정밀안전진단용역  
(연호고가교)**

2022년 4월 18일

大韓檢査技術株式會社

## ULTRASONIC EXAMINATION REPORT

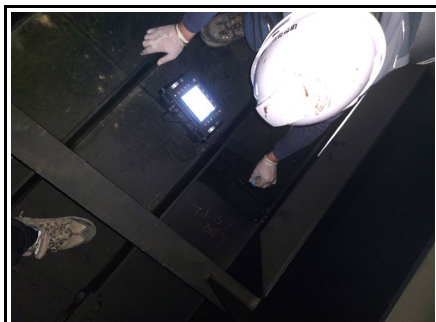
| 품 명 | 검사 NO. | UT 검사결과 | | | 비 고 | 검사 NO. | UT 검사결과 | | | 비 고 |
|---|---|---|---|---|---|---|---|---|---|---|
| | G1-S1-P2 | | O | ND | | G4-S1-P2 | | O | ND | |

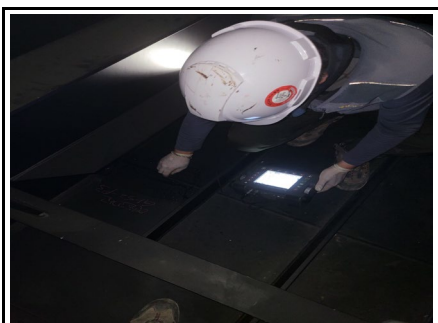
| G1-S1-P2 | V | | NO RECORDABLE INDICATION | | | | |

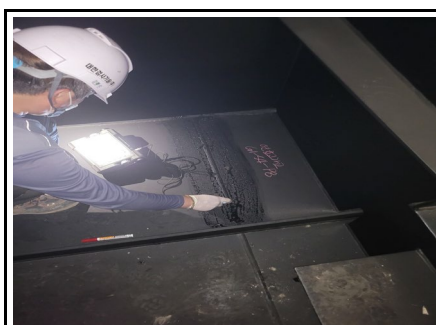
| G1-S4-P7 | V | | NO RECORDABLE INDICATION | | | | |

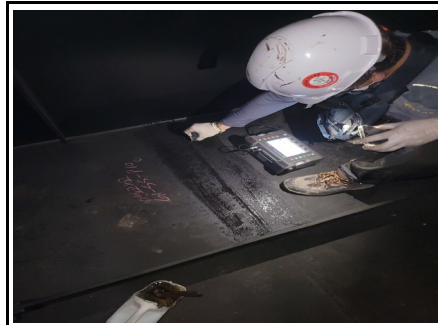
| G1-S5-P10 | V | | NO RECORDABLE INDICATION | | | | |

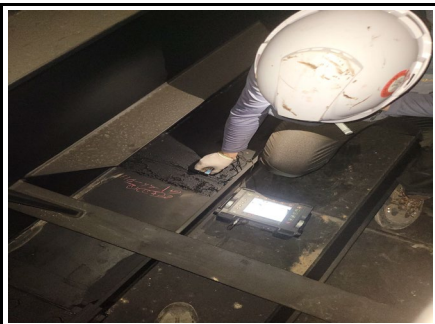
| 품 명 | 검사 NO. | UT 검사결과 | | | 비 고 | 검사 NO. | UT 검사결과 | | | 비 고 |
|---|---|---|---|---|---|---|---|---|---|---|
| | G1-S6-P11 | | O | ND | | G4-S6-P11 | | O | ND | |

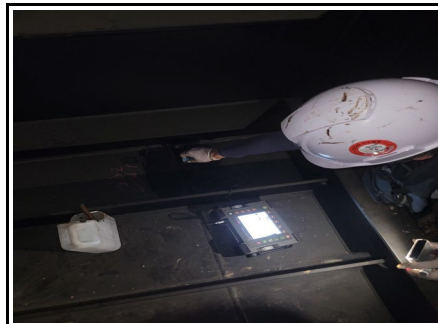
| 품 명 | 검사 NO. | UT 검사결과 | | | 비 고 | 검사 NO. | UT 검사결과 | | | 비 고 |
|---|---|---|---|---|---|---|---|---|---|---|
| | G1-S6-P12 | | O | ND | | G4-S6-P12 | | O | ND | |

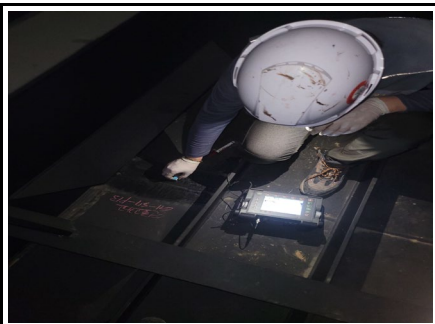
| 품 명 | 검사 NO. | UT 검사결과 | | | 비 고 | 검사 NO. | UT 검사결과 | | | 비 고 |
|---|---|---|---|---|---|---|---|---|---|---|
| | G1-S7-P13 | | O | ND | | G4-S7-P13 | | O | ND | |

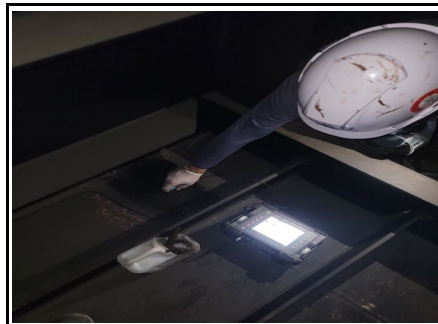
| 품 명 | 검사 NO. | UT 검사결과 | | | 비 고 | 검사 NO. | UT 검사결과 | | | 비 고 |
|---|---|---|---|---|---|---|---|---|---|---|
| | G1-S7-P14 | | O | ND | | G4-S7-P14 | | O | ND | |

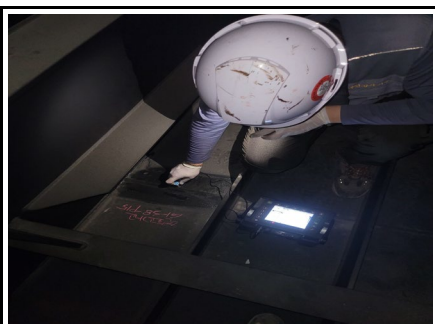
| 품 명 | 검사 NO. | UT 검사결과 | | | 비 고 | 검사 NO. | UT 검사결과 | | | 비 고 |
|---|---|---|---|---|---|---|---|---|---|---|
| | G1-S8-P15 | | O | ND | | G4-S8-P15 | | O | ND | |

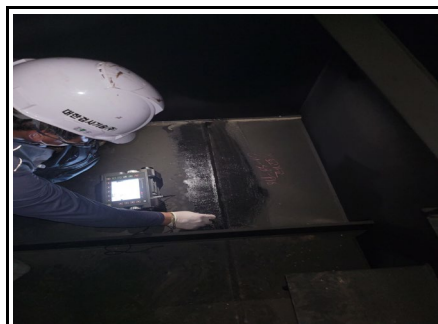
| 품 명 | 검사 NO. | UT 검사결과 | | | 비 고 | 검사 NO. | UT 검사결과 | | | 비 고 |
|---|---|---|---|---|---|---|---|---|---|---|
| | G1-S8-P16 | | O | ND | | G4-S8-P16 | | O | ND | |

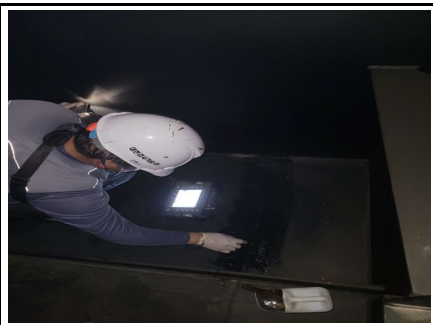
| 품 명 | 검사 NO. | UT 검사결과 | | | 비 고 | 검사 NO. | UT 검사결과 | | | 비 고 |
|---|---|---|---|---|---|---|---|---|---|---|
| | G2-S1-P1 | | O | ND | | G5-S1-P1 | | O | ND | |

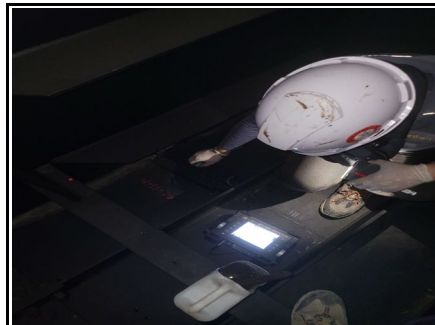
| 품 명 | 검사 NO. | UT 검사결과 | | | 비 고 | 검사 NO. | UT 검사결과 | | | 비 고 |
|---|---|---|---|---|---|---|---|---|---|---|
| | G2-S1-P2 | | O | ND | | G5-S1-P2 | | O | ND | |

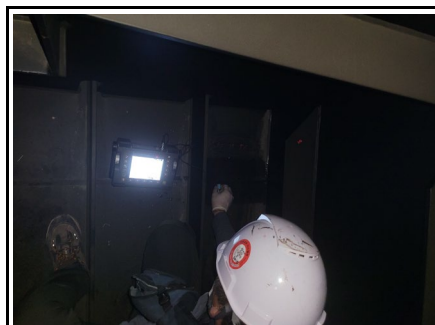
| 품 명 | 검사 NO. | UT 검사결과 | | | 비 고 | 검사 NO. | UT 검사결과 | | | 비 고 |
|---|---|---|---|---|---|---|---|---|---|---|
| | G2-S3-P6 | | O | ND | | G5-S3-P6 | | O | ND | |

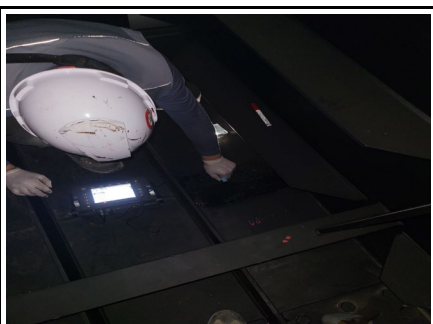
| 품 명 | 검사 NO. | UT 검사결과 | | | 비 고 | 검사 NO. | UT 검사결과 | | | 비 고 |
|---|---|---|---|---|---|---|---|---|---|---|
| | G2-S4-P7 | | O | ND | | G5-S4-P7 | | O | ND | |

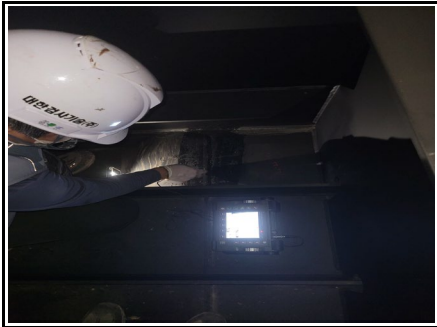
| 품 명 | 검사 NO. | UT 검사결과 | | | 비 고 | 검사 NO. | UT 검사결과 | | | 비 고 |
|---|---|---|---|---|---|---|---|---|---|---|
| | G2-S5-P9 | | O | ND | | G5-S5-P9 | | O | ND | |

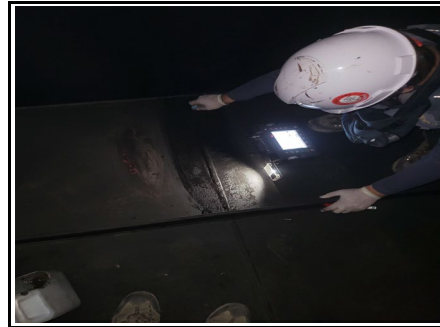
| 품 명 | 검사 NO. | UT 검사결과 | | | 비 고 | 검사 NO. | UT 검사결과 | | | 비 고 |
|---|---|---|---|---|---|---|---|---|---|---|
| | G2-S5-P10 | | O | ND | | G5-S5-P10 | | O | ND | |

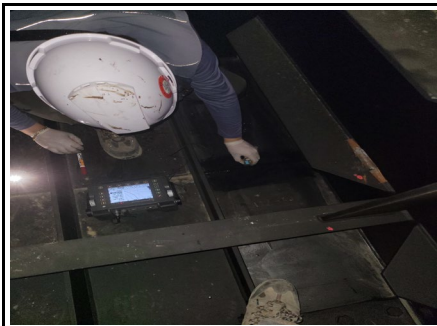
| 품 명 | 검사 NO. | UT 검사결과 | | | 비 고 | 검사 NO. | UT 검사결과 | | | 비 고 |
|---|---|---|---|---|---|---|---|---|---|---|
| | G2-S6-P11 | | O | ND | | G5-S6-P11 | | O | ND | |

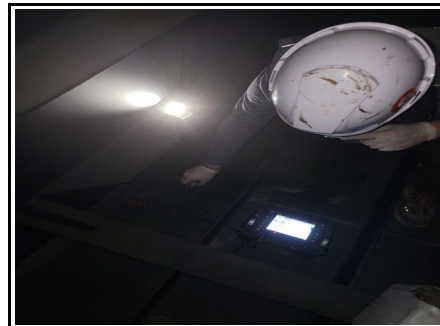
| 품 명 | 검사 NO. | UT 검사결과 | | | 비 고 | 검사 NO. | UT 검사결과 | | | 비 고 |
|---|---|---|---|---|---|---|---|---|---|---|
| | G2-S6-P12 | | O | ND | | G5-S6-P12 | | O | ND | |

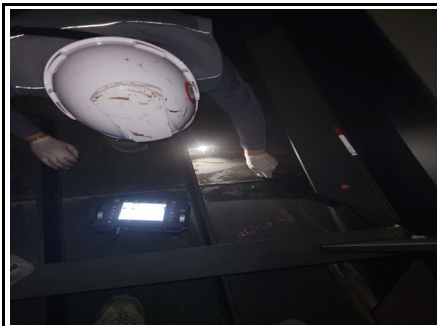
| 품 명 | 검사 NO. | UT 검사결과 | | | 비 고 | 검사 NO. | UT 검사결과 | | | 비 고 |
|---|---|---|---|---|---|---|---|---|---|---|
| | G2-S7-P13 | | O | ND | | G5-S7-P13 | | O | ND | |

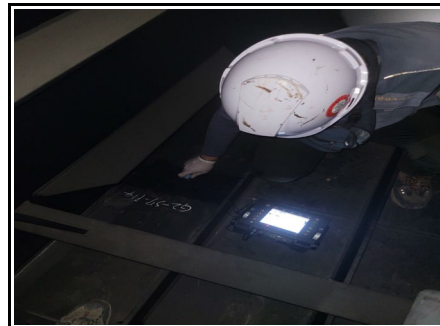
| 품 명 | 검사 NO. | UT 검사결과 | | | 비 고 | 검사 NO. | UT 검사결과 | | | 비 고 |
|---|---|---|---|---|---|---|---|---|---|---|
| | G2-S7-P14 | | O | ND | | G5-S7-P14 | | O | ND | |

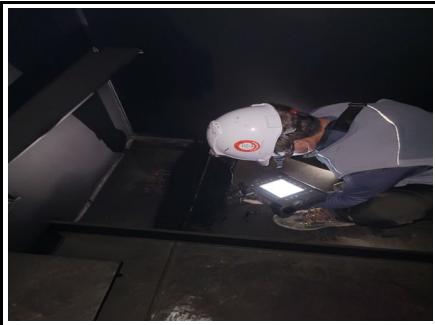
| 품 명 | 검사 NO. | UT 검사결과 | | | 비 고 | 검사 NO. | UT 검사결과 | | | 비 고 |
|---|---|---|---|---|---|---|---|---|---|---|
| | G3-S1-P1 | | O | ND | | G6-S1-P1 | | O | ND | |

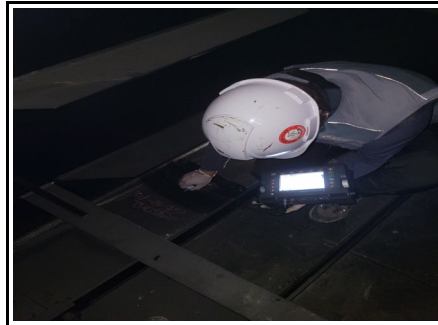
| 품 명 | 검사 NO. | UT 검사결과 | | | 비 고 | 검사 NO. | UT 검사결과 | | | 비 고 |
|---|---|---|---|---|---|---|---|---|---|---|
| | G3-S1-P2 | | O | ND | | G6-S1-P2 | | O | ND | |

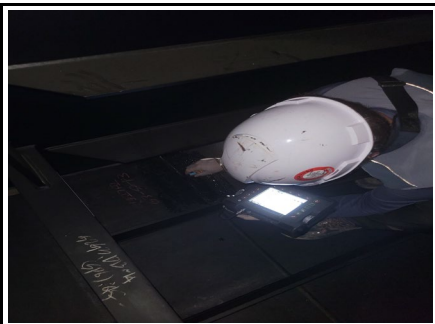
| 품 명 | 검사 NO. | UT 검사결과 | | | 비 고 | 검사 NO. | UT 검사결과 | | | 비 고 |
|---|---|---|---|---|---|---|---|---|---|---|
| | G3-S2-P3 | | O | ND | | G6-S2-P3 | | O | ND | |

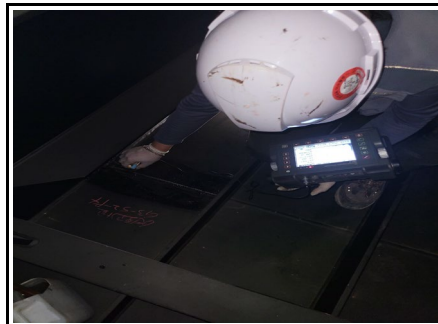
| 품 명 | 검사 NO. | UT 검사결과 | | | 비 고 | 검사 NO. | UT 검사결과 | | | 비 고 |
|---|---|---|---|---|---|---|---|---|---|---|
| | G3-S2-P4 | | O | ND | | G6-S2-P4 | | O | ND | |

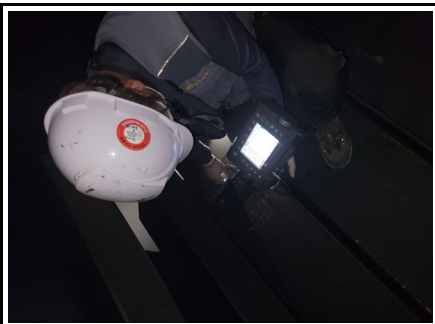
| 품 명 | 검사 NO. | UT 검사결과 | | | 비 고 | 검사 NO. | UT 검사결과 | | | 비 고 |
|---|---|---|---|---|---|---|---|---|---|---|
| | G3-S3-P5 | | O | ND | | G6-S3-P5 | | O | ND | |

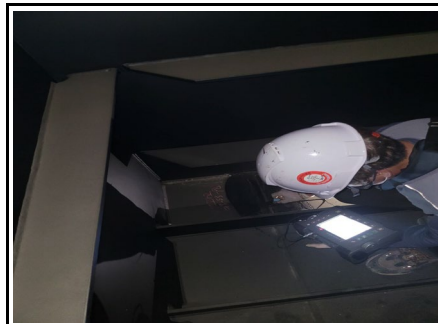
| 품 명 | 검사 NO. | UT 검사결과 | | | 비 고 | 검사 NO. | UT 검사결과 | | | 비 고 |
|---|---|---|---|---|---|---|---|---|---|---|
| | G3-S3-P6 | | O | ND | | G6-S3-P6 | | O | ND | |

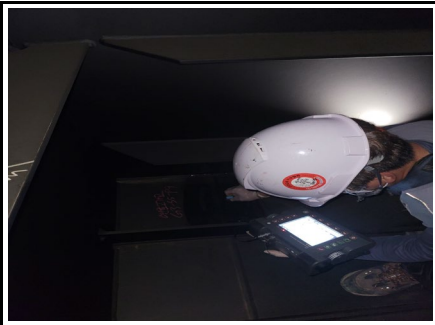
| 품 명 | 검사 NO. | UT 검사결과 | | | 비 고 | 검사 NO. | UT 검사결과 | | | 비 고 |
|---|---|---|---|---|---|---|---|---|---|---|
| | G3-S5-P9 | | O | ND | | G6-S5-P9 | | O | ND | |

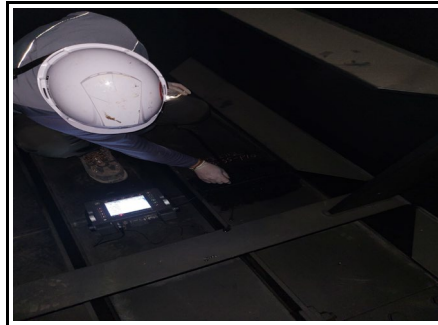
| 품 명 | 검사 NO. | UT 검사결과 | | | 비 고 | 검사 NO. | UT 검사결과 | | | 비 고 |
|---|---|---|---|---|---|---|---|---|---|---|
| | G3-S5-P10 | | O | ND | | G6-S5-P10 | | O | ND | |

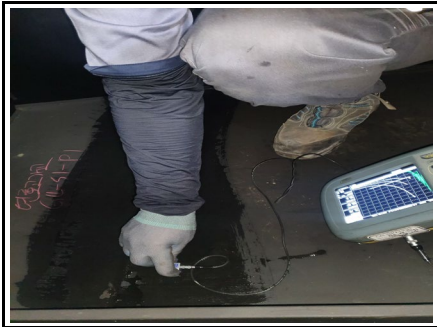
| IDENT. NO.<br>식별 번호 | Ac<br>합격 | Rj<br>불합격 | LOCATION<br>위 치<br>FROM | LENGTH<br>길이 | WIDTH<br>폭 | DEEP<br>깊 이 | DAC<br>MAX<br>보상곡선<br>최대 | REMARKS<br>비고 |
|---|---|---|---|---|---|---|---|---|
| G4-S1-P1 | V | | NO RECORDABLE INDICATION | | | | | |

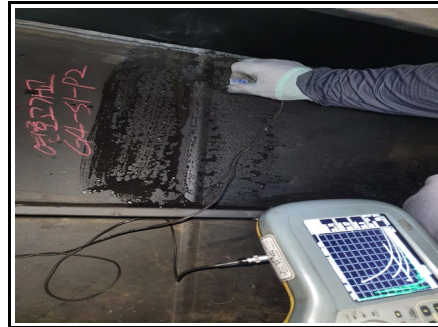
| IDENT. NO.<br>식별 번호 | Ac<br>합격 | Rj<br>불합격 | LOCATION<br>위 치<br>FROM | LENGTH<br>길이 | WIDTH<br>폭 | DEEP<br>깊 이 | DAC<br>MAX<br>보상곡선<br>최대 | REMARKS<br>비고 |
|---|---|---|---|---|---|---|---|---|
| G4-S1-P2 | V | | NO RECORDABLE INDICATION | | | | | |

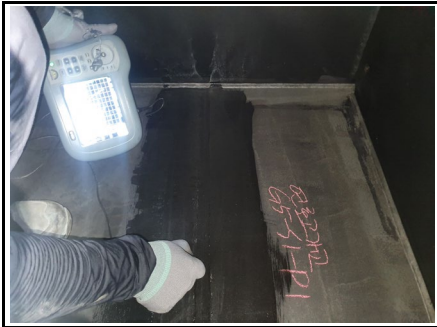
| IDENT. NO.<br>식별 번호 | Ac<br>합격 | Rj<br>불합격 | LOCATION<br>위 치<br>FROM | LENGTH<br>길이 | WIDTH<br>폭 | DEEP<br>깊 이 | DAC<br>MAX<br>보상곡선<br>최대 | REMARKS<br>비고 |
|---|---|---|---|---|---|---|---|---|
| G5-S1-P1 | V | | NO RECORDABLE INDICATION | | | | | |

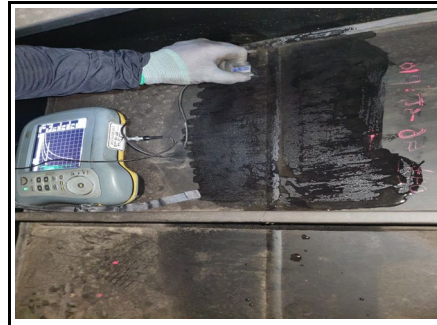
| IDENT. NO.<br>식별 번호 | Ac<br>합격 | Rj<br>불합격 | LOCATION<br>위 치<br>FROM | LENGTH<br>길이 | WIDTH<br>폭 | DEEP<br>깊 이 | DAC<br>MAX<br>보상곡선<br>최대 | REMARKS<br>비고 |
|---|---|---|---|---|---|---|---|---|
| G6-S5-P10 | V | | NO RECORDABLE INDICATION | | | | | |
