## 범안대천교(범물방향) 균열심도 DATA

| PROJECT TITLE : | 범안대교 정밀안전진단 및 내진성능평가 기술용역 | | |
| Company | (주)명성엔지니어링 | Client | 대구동부순환도로(주) |

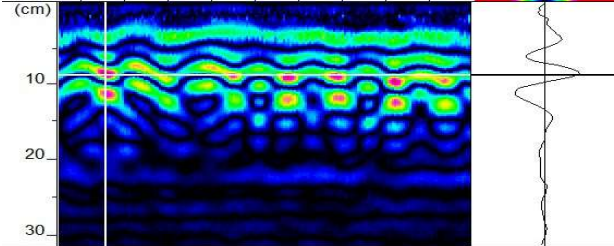
| 균열 심도 | | | | | 철근탐사 | | |
|---|---|---|---|---|---|---|---|
| 결과값 | | | | | 위치 | S4-G3(하부) | 수직철근 |

| 균열 심도 | | | | | 철근탐사 | | |
| 측정번호 | 건전부 | | | 평균 | 피복두께 | 86mm | |
| 1 | 35.8 | 38.7 | 40.5 | 38.3 | <div><div><div>(m)0.90.80.70.60.50.40.30.20.10.0</div><div>(cm)</div><div></div></div></div> | | |
| 측정위치 | 균열부(cw=0.2mm) | | | 평균 | | | |
| S4-G3<br>(하부) | 50.5 | 45.8 | 46.5 | 47.6 | | | |
| | 균열 깊이 | | | 품질 | | | |
| | 11.0 | | | 3.91 | | | |

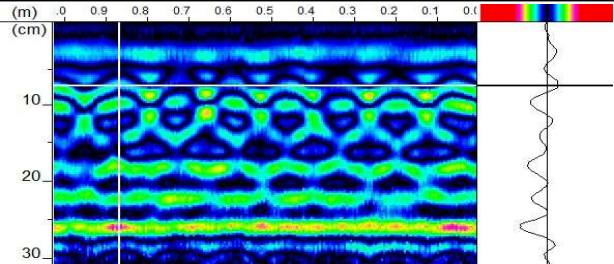
| 균열 심도 | | | | | 철근탐사 | | |
|---|---|---|---|---|---|---|---|
| 결과값 | | | | | 위치 | P6 코핑부 (전면) | 수직철근 |

| 균열 심도 | | | | | 철근탐사 | | |
| 측정번호 | 건전부 | | | 평균 | 피복두께 | 72mm | |
| 2 | 41.2 | 40.8 | 43.2 | 41.7 | | | |
| 측정위치 | 균열부(cw=0.2mm) | | | 평균 | | | |
| P6<br>(코핑) | 57.5 | 55.5 | 56.9 | 56.6 | | | |
| | 균열 깊이 | | | 품질 | | | |
| | 13.8 | | | 3.59 | | | |

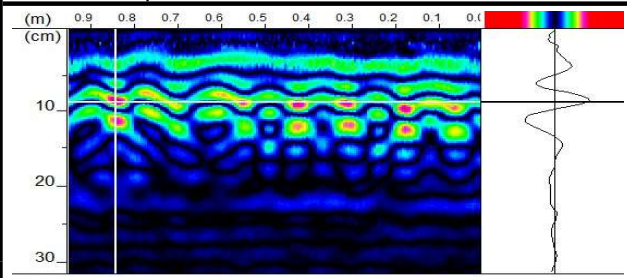
| 결과값 | | | | | 위치 | | S7-G3(하부) | | 수직철근 | |

| 균열 심도 | | | | | 철근탐사 | | | | | |
| 측정번호 | | 건전부 | | | 평균 | | 피복두께 | | 86mm | |
| 1 | | 39.8 | | 37.5 | 36.4 | 37.9 | | | | |
| 측정위치 | | 균열부(cw=0.2mm) | | | 평균 | | | | | |
| S7-G3<br>(하부) | | 48.4 | | 45.8 | 46.4 | 46.9 | | | | |
| | | 균열 깊이 | | 품질 | | | | | | |
| | | 10.9 | | | | | 3.96 | | | |

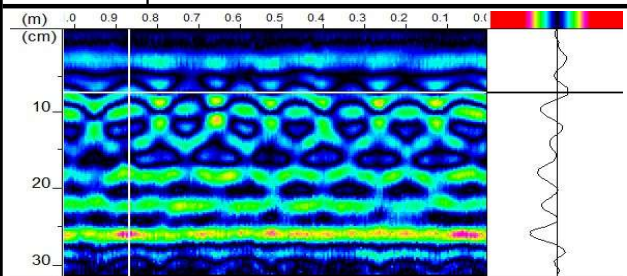
| 결과값 | | | | | 위치 | | P4 코핑부 (전면) | | 수직철근 | |

| 균열 심도 | | | | | 철근탐사 | | | | | |
| 측정번호 | | 건전부 | | | 평균 | | 피복두께 | | 72mm | |
| 2 | | 49.8 | | 52.5 | 51.8 | 51.4 | | | | |
| 측정위치 | | 균열부(cw=0.2mm) | | | 평균 | | | | | |
| P4<br>(코핑) | | 65.8 | | 66.5 | 68.5 | 66.9 | | | | |
| | | 균열 깊이 | | 품질 | | | | | | |
| | | 12.5 | | | | | 2.92 | | | |
