## 상계 공동구(STA. 0 m ~ 20 m) 전력구 구간

**2019년 공동구 정밀점검용역 (상계공동구)**

## 상계공동구 외관조사망도

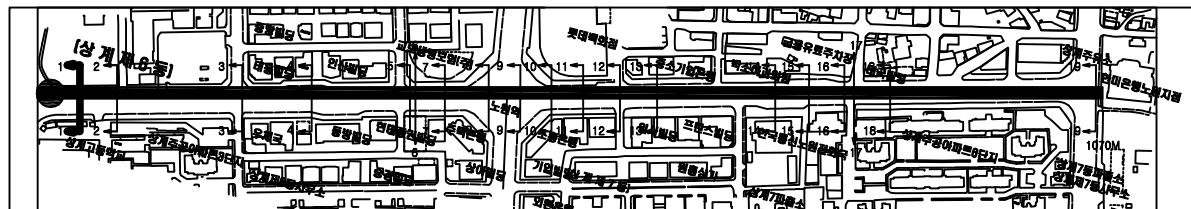
| 연번 | 연도 | 정책내용 | 정책규모 | | | | | 정책보수내역 | | | 비고 | |
|---|---|---|---|---|---|---|---|---|---|---|---|---|
| 1 | 2011 | 교체 | 0.1 | 0.40 | | 0.40 | m | 1 | | | | - |
| 2 | 2011 | 교체 | 0.1 | 0.70 | | 0.70 | m | 1 | | | | - |
| 3 | 2011 | 노면보수 | 0.6 | 0.20 | | 0.12 | m² | 1 | 2016 | 단면복구공법 | 0.14 | 0.14 |
| 4 | 2011 | 노면보수 | 5.0 | 0.20 | | 1.00 | m² | 1 | 2016 | 단면복구공법 | 1.20 | 1.20 |
| 5 | 2011 | 교체 | 0.1 | 0.50 | | 0.50 | m | 1 | | | | - |
| 6 | 2007 | 교체 | 0.2 | 1.80 | | 1.80 | m | 1 | | | | - |
| 7 | 2007 | 교체 | 0.2 | 0.70 | | 0.70 | m | 1 | | | | - |
| 8 | 2007 | 교체 | 0.2 | 1.30 | | 1.30 | m | 1 | | | | - |
| 9 | 2007 | 교체 | 0.2 | 2.40 | | 2.40 | m | 1 | | | | - |
| 10 | 2011 | 교체 | 0.1 | 1.20 | | 1.30 | m | 1 | | | | - |
| 11 | 2017 | 교체 | 1.5 | 1.00 | | 1.50 | m² | 1 | | | | - |

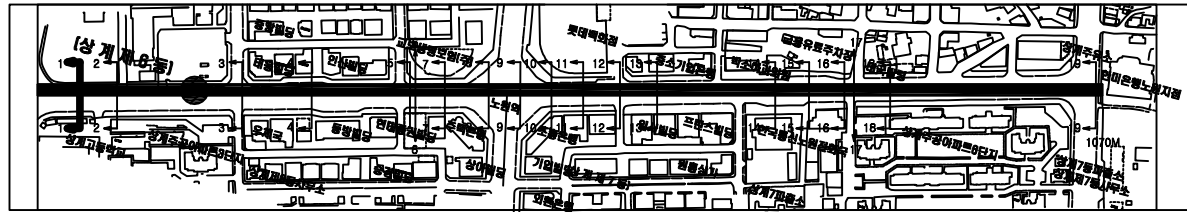
# 상계 공동구(STA. 140 m ~ 160 m) 전력구 구간

| 연번 | 측량<br>년도 | 정밀구간<br>구분 | 정밀구간 | | | | 정밀구간 | | | | 비고 |
|---|---|---|---|---|---|---|---|---|---|---|---|
| 1 | 2011 | 구분 | 0.2 | 1.20 | 1.20 | m | 1 | | | | - |
| 2 | 2011 | 구분 | 0.2 | 3.50 | 3.50 | m | 1 | | | | - |
| 3 | 2007 | 구분 | 0.1 | 0.80 | 0.80 | m | 1 | | | | - |
| 4 | 2007 | 구분 | 0.1 | 0.40 | 0.40 | m | 1 | | | | - |

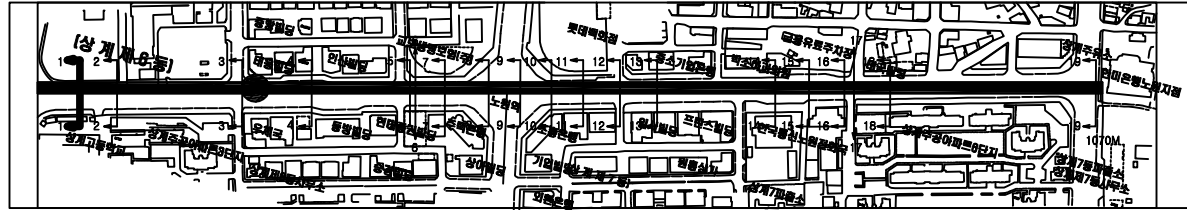
# 상계 공동구(STA. 200 m ~ 220 m) 전력구 구간

| 연번 | 구분 | 구분 | 정밀구분 | | | | 최종보수내역 | | | |
|---|---|---|---|---|---|---|---|---|---|---|
| 3 | 2007 | 구분 | 0.2 | 3.20 | 3.20 | m | 1 | | | - |
| 4 | 2007 | 구분 | 0.1 | 1.80 | 1.80 | m | 1 | | | - |

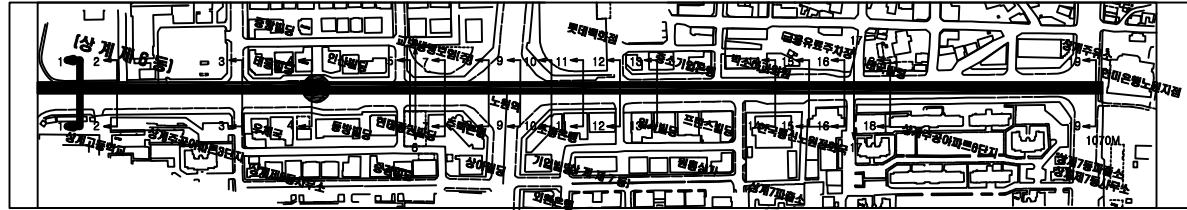
# 상계 공동구(STA. 260 m ~ 280 m) 전력구 구간

| 연번 | 측량년도 | 점검내용 | 정밀구분 | | | | 최종보수내역 | | | | 비고 |
|---|---|---|---|---|---|---|---|---|---|---|---|
| 1 | 2011 | 균열 | 0.2 | 1.20 | 1.30 | m | 1 | | | - | |
| 2 | 2007 | 균열 | 0.2 | 3.50 | 3.50 | m | 1 | | | - | |
| 3 | 2011 | 균열 | 0.1 | 0.80 | 0.80 | m | 1 | | | - | |
| 4 | 2011 | 균열 | 0.2 | 0.50 | 0.50 | m | 1 | | | - | |
| 5 | 2007 | 균열 | 0.1 | 1.20 | 1.20 | m | 1 | | | - | |
| 6 | 2011 | 균열 | 0.1 | 0.30 | 0.30 | m | 1 | | | - | |
| 7 | 2007 | 균열 | 0.2 | 1.10 | 1.10 | m | 1 | | | - | |
| 8 | 2007 | 균열 | 0.2 | 2.30 | 2.30 | m | 1 | | | - | |
| 8 | 2013 | 균열 | 0.2 | 1.00 | 1.00 | m | 1 | | | - | |
| 10 | 2013 | 균열 | 0.2 | 0.80 | 0.80 | m | 1 | | | - | |
| 11 | 2013 | 균열 | 0.2 | 1.50 | 1.50 | m | 1 | | | - | |
| 12 | 2013 | 균열 | 0.2 | 8.00 | 8.00 | m | 1 | | | - | |

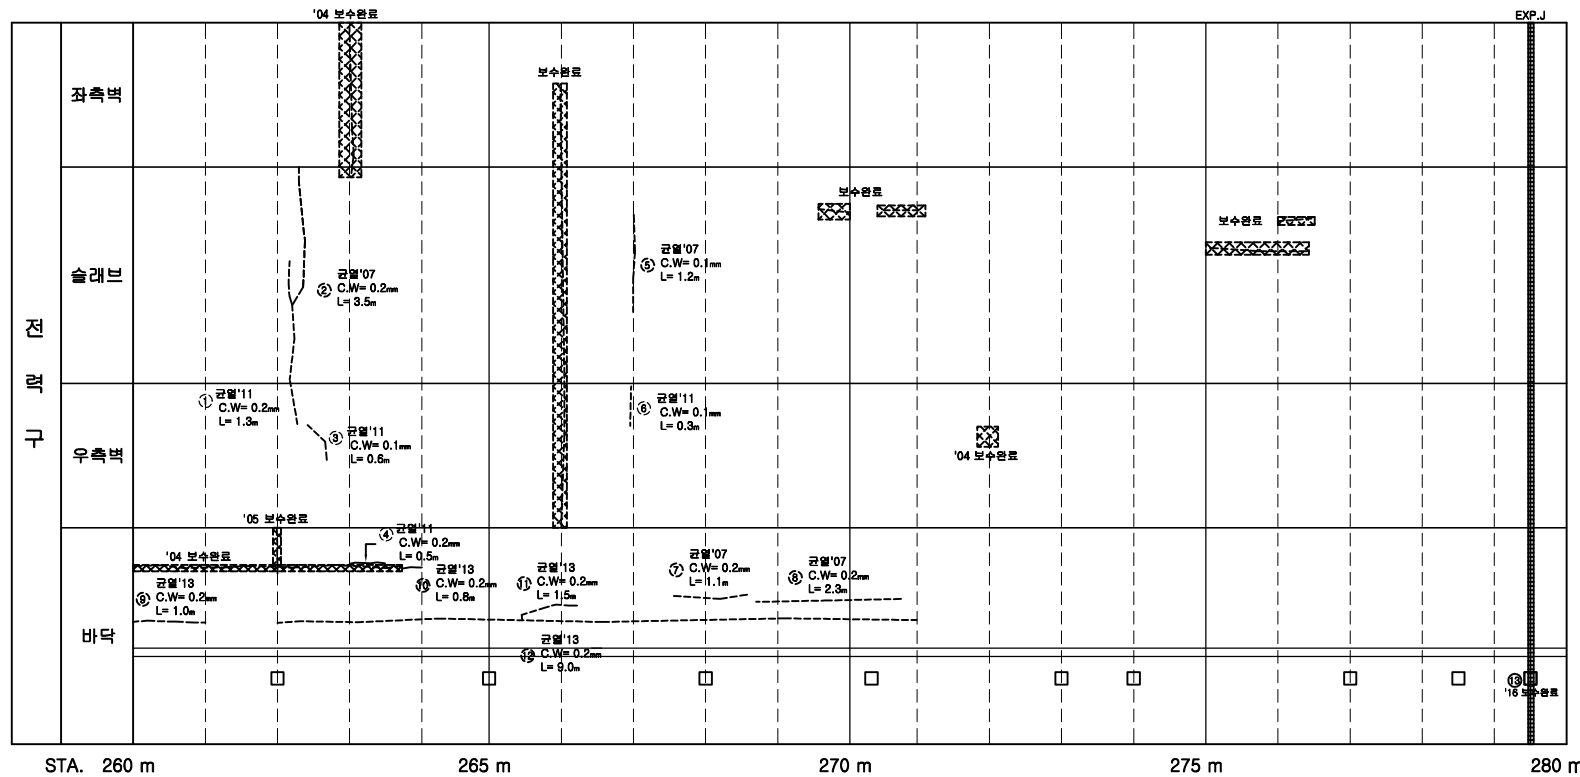
SECTION 4-4

| 연번 | 측량년도 | 점검내용 | 정밀구분 | | | | 최종보수내역 | | | | 비고 |
|---|---|---|---|---|---|---|---|---|---|---|---|
| 13 | 2018 | 조인트 상부 기초 시공 | 1.00 | 1.00 | 08 | 1 | 2018 | 기초재시공 | 1.20 | | |

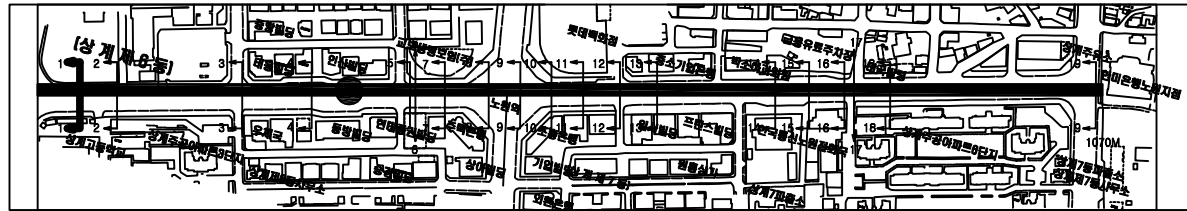
# 상계 공동구(STA. 300 m ~ 320 m) 전력구 구간

| 연번 | 연도 | 행위내용 | 폭 | 길이 | 깊이 | 수량 | 단위 | 개수 | 보수비 | 공법명 | 수량 | 비고 |
|---|---|---|---|---|---|---|---|---|---|---|---|---|
| 1 | 2007 | 균열 | 0.1 | 4.00 | 4.00 | m | 1 | | | | | - |
| 2 | 2011 | 균열 | 0.1 | 1.50 | 1.50 | m | 1 | | | | | - |
| 3 | 2007 | 균열 | 0.1 | 1.50 | 1.50 | m | 1 | | | | | - |
| 4 | 2007 | 균열 | 0.1 | 1.40 | 1.40 | m | 1 | | | | | - |
| 5 | 2007 | 균열 | 0.1 | 2.30 | 2.30 | m | 1 | | | | | - |
| 6 | 2007 | 균열 | 0.2 | 2.50 | 2.50 | m | 1 | | | | | - |
| 7 | 2007 | 균열 | 0.1 | 0.30 | 0.30 | m | 1 | | | | | - |
| 8 | 2007 | 균열 | 0.1 | 0.40 | 0.40 | m | 1 | | | | | - |
| 8 | 2007 | 균열 | 0.1 | 1.00 | 1.00 | m | 1 | | | | | - |
| 11 | 2013 | 균열 | 0.2 | 5.00 | 5.00 | m | 1 | | | | | - |
| 12 | 2013 | 균열 | 0.2 | 1.00 | 1.00 | m | 1 | | | | | - |
| 13 | 2013 | 균열 | 0.2 | 1.00 | 1.00 | m | 1 | | | | | - |

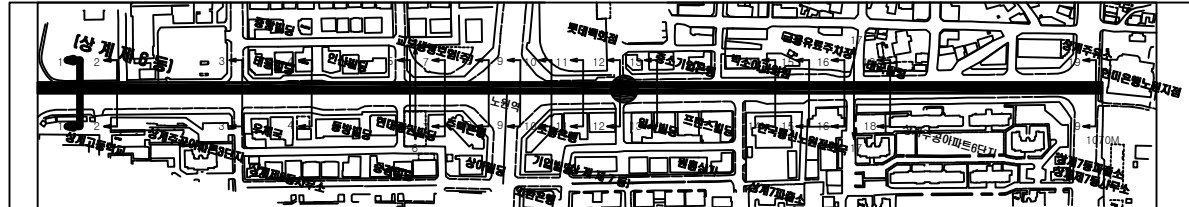
# 상계 공동구(STA. 560 m ~ 580 m) 전력구 구간

| 연번 | 측량년도 | 점검내용 | 정밀구분 | | | | | 최종보수내역 | | |
|---|---|---|---|---|---|---|---|---|---|---|
| 1 | 2011 | 균열 | 0.1 | 0.20 | 0.20 | m | 1 | - | - | - |
| 2 | 2011 | 균열 | 0.1 | 1.20 | 1.20 | m | 1 | - | - | - |
| 3 | 2013 | 균열 | 0.1 | 1.20 | 1.20 | m | 1 | - | - | - |
| 4 | 2019 | 누수(면상) | 0.5 | 0.50 | 0.25 | m | 1 | 2019 | 누수보수공법 | 0.30 |

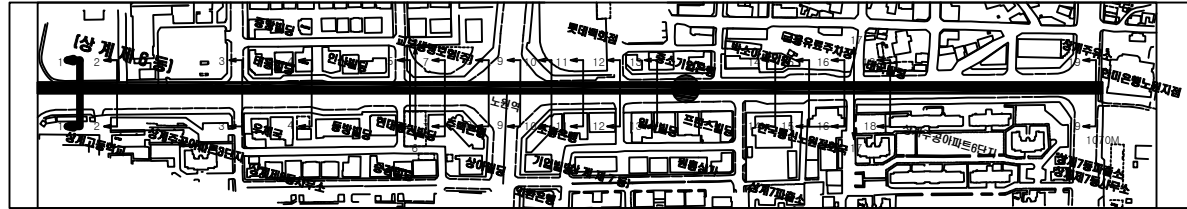
# 상계 공동구(STA. 620 m ~ 640 m) 전력구 구간

| 연번 | 측량년도 | 결함내용 | 결함규모 | | | | 최종보수내역 | | | |
|---|---|---|---|---|---|---|---|---|---|---|
| 1 | 2011 | 균열 | 0.1 | 0.70 | 0.70 | m | 1 | | | - |
| 2 | 2011 | 균열 | 0.1 | 0.70 | 0.70 | m | 1 | | | - |
| 3 | 2011 | 균열 | 0.1 | 1.20 | 1.20 | m | 1 | | | - |
| 4 | 2011 | 균열 | 0.1 | 0.50 | 0.50 | m | 1 | | | - |
| 5 | 2007 | 균열 | 0.1 | 0.70 | 0.70 | m | 1 | | | - |
| 6 | 2007 | 균열 | 0.1 | 2.50 | 2.50 | m | 1 | | | - |
| 8 | 2007 | 균열 | 0.1 | 0.50 | 0.50 | m | 1 | | | - |
| 9 | 2007 | 균열 | 0.1 | 0.40 | 0.40 | m | 1 | | | - |
| 10 | 2007 | 균열 | 0.1 | 0.50 | 0.50 | m | 1 | | | - |
| 11 | 2011 | 균열 | 0.2 | 1.50 | 1.50 | m | 1 | | | - |
| 12 | 2013 | 균열 | 0.1 | 1.00 | 1.00 | m | 1 | | | - |
| 13 | 2013 | 균열 | 0.2 | 1.50 | 1.50 | m | 1 | | | - |
| 14 | 2013 | 균열 | 0.2 | 2.50 | 2.50 | m | 1 | | | - |
| 15 | 2013 | 균열 | 0.2 | 2.00 | 2.00 | m | 1 | | | - |
| 16 | 2019 | 균열 | 0.2 | 1.50 | 1.50 | m | 1 | | | - 신규 |

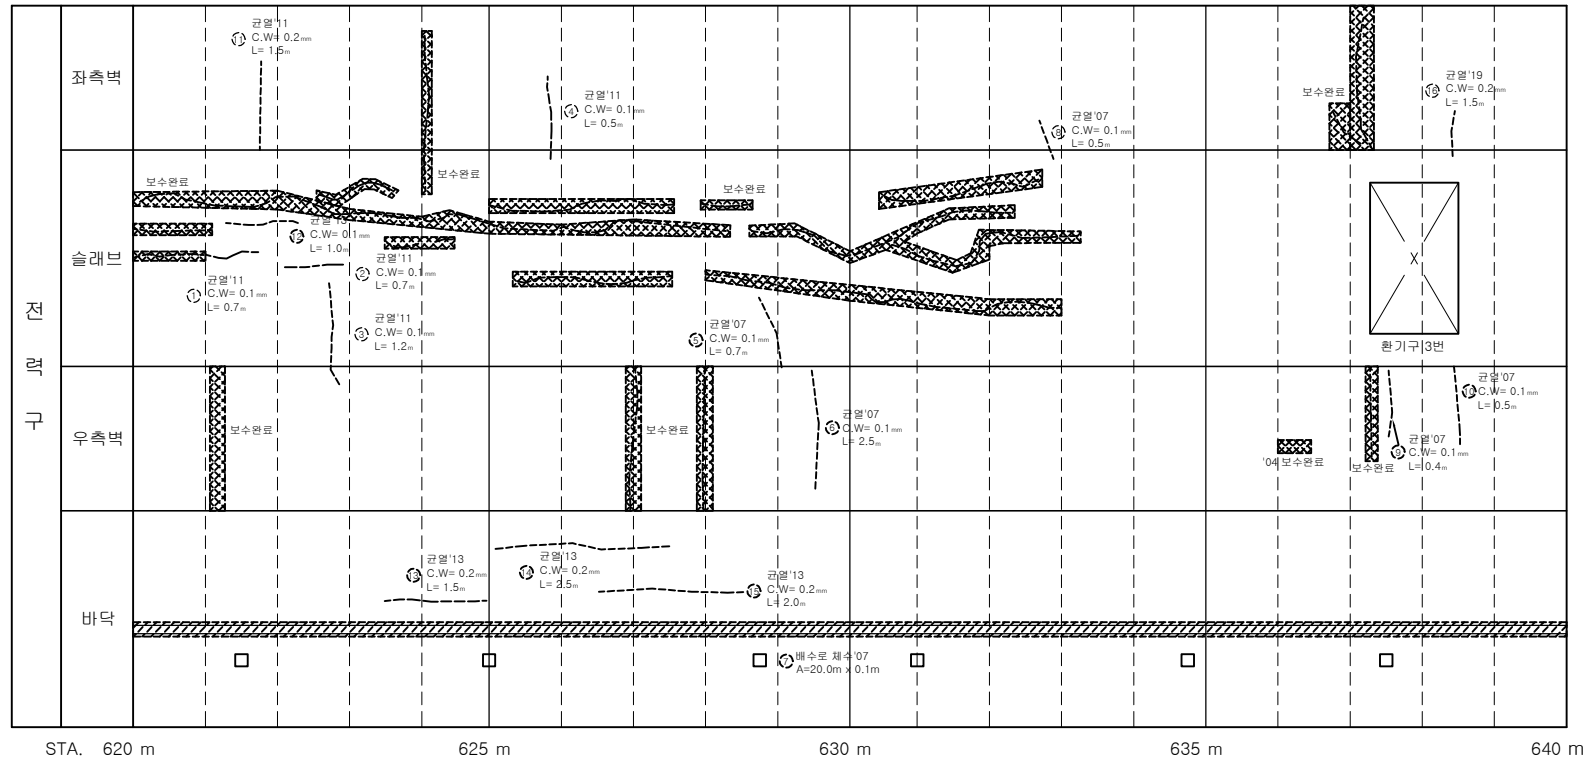
SECTION 14-14

| 연번 | 측량년도 | 결함내용 | 결함규모 | | | | 최종보수내역 | | | |
|---|---|---|---|---|---|---|---|---|---|---|
| 7 | 2007 | 개수 | 20.0 | 1.00 | 20.00 | m | 1 | | | - |

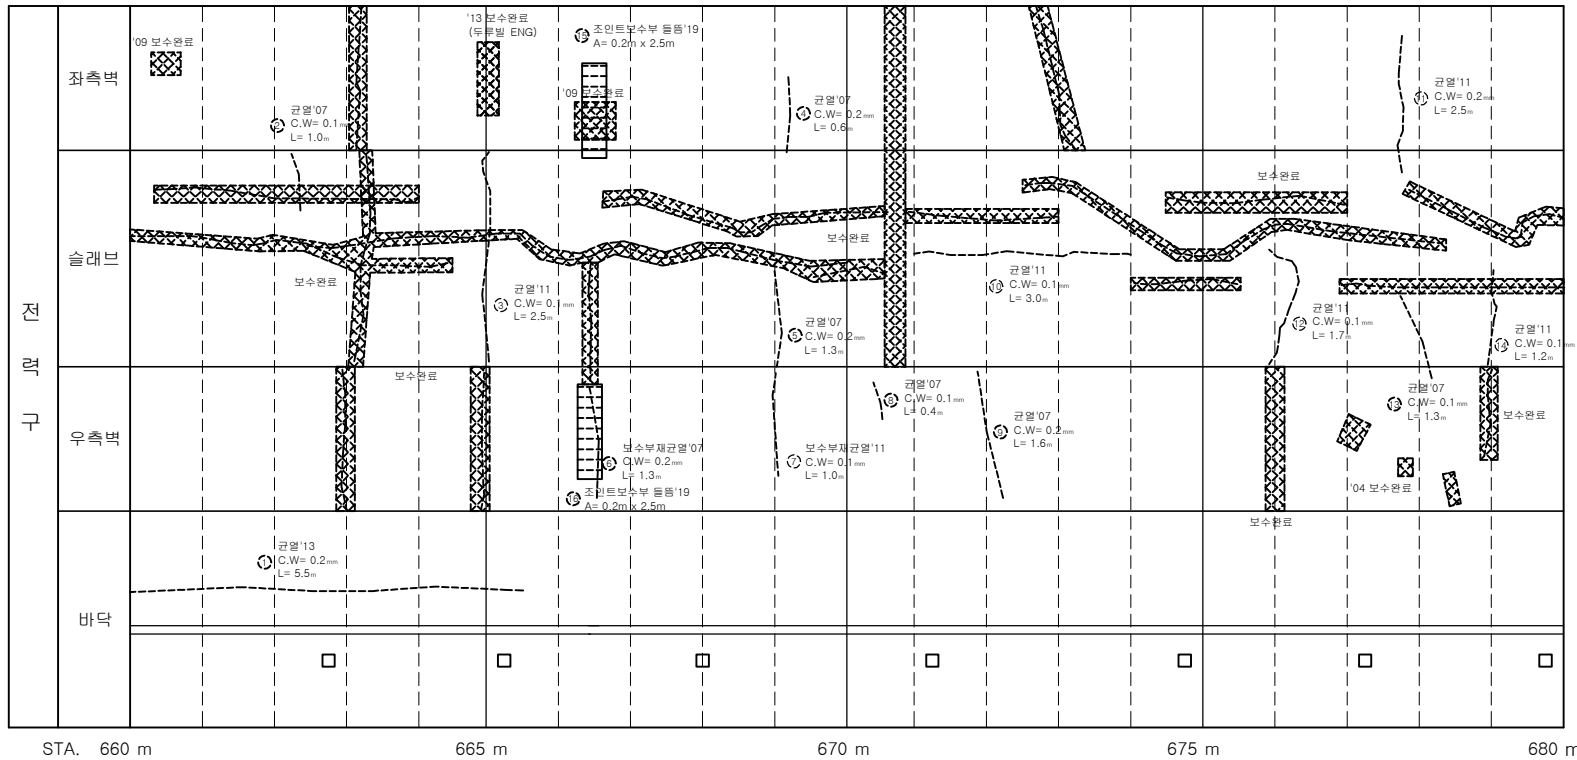
SECTION 14-14

| 연번 | 연도 | 정밀구간 | 정밀구간 | | | | 정밀구간내역 | | | |
|---|---|---|---|---|---|---|---|---|---|---|
| 1 | 2013 | 관형 | 0.2 | 5.50 | 5.50 | m | 1 | | | - |
| 15 | 2019 | 조인트보수부틀림 | 0.2 | 2.50 | 0.50 | m | 1 | | | - |
| 16 | 2019 | 조인트보수부틀림 | 0.2 | 2.50 | 0.50 | m | 1 | | | - |

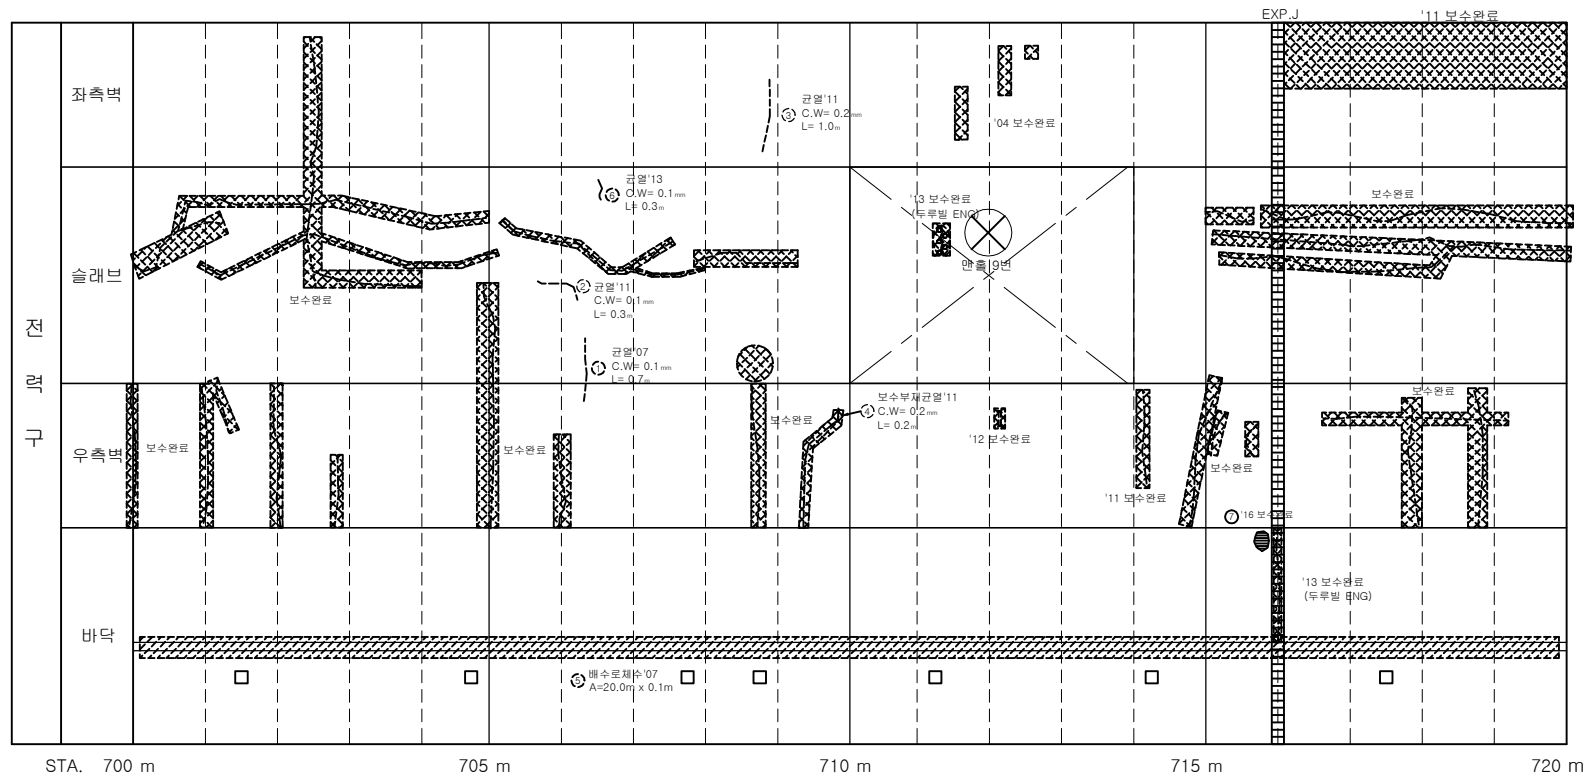
SECTION 14-14

| 연번 | 구분 | 구분 | 정밀구분 | | | | 최종보수내역 | | | |
|---|---|---|---|---|---|---|---|---|---|---|
| 1 | 2007 | 구분 | 0.1 | 0.70 | 0.70 | m | 1 | | | - |
| 7 | 2013 | 구분 | 0.2 | 0.30 | 0.06 | m | 1 | 2016 | 단면복구구분 | 0.07 |

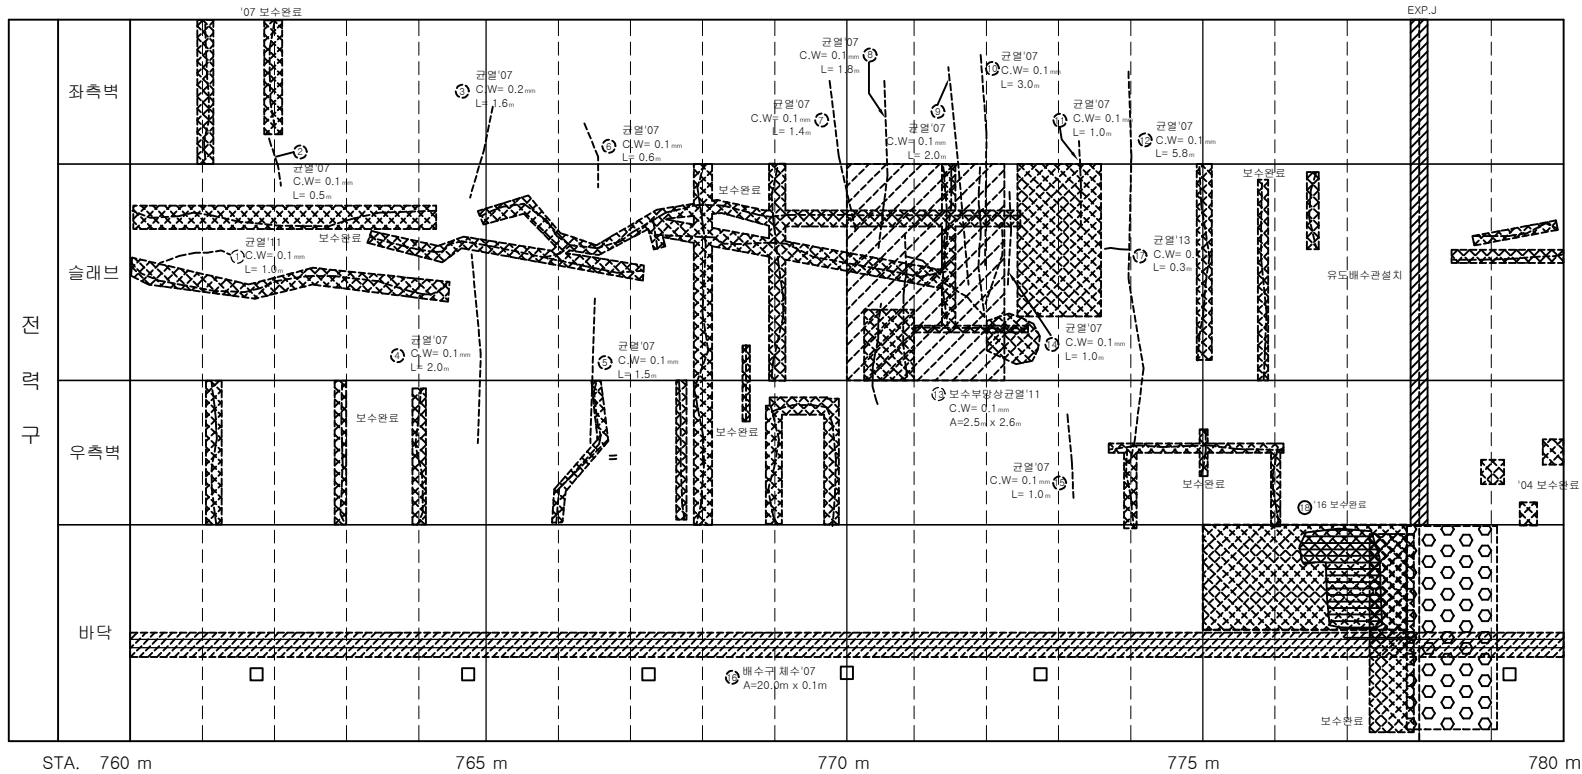
SECTION 15-15

| 연번 | 연도 | 행위내용 | 구간구분 | 구분 | 길이 | 깊이 | 중량 | 단위 | 개수 | 보수도 | 구분명 | 수량 | 비고 |
|---|---|---|---|---|---|---|---|---|---|---|---|---|---|
| 1 | 2011 | 구결 | 0.1 | 1.00 | 1.00 | m | 1 | | | | | - | |
| 13 | 2011 | 보수부 양상구결 | 2.5 | 2.80 | 6.50 | m | 1 | | | | | - | 재결합 |
| 16 | 2007 | 채수 | 200 | 1.00 | 20.00 | m | 1 | | | | | - | |
| 18 | 2013 | 물통 | 1.5 | 1.20 | 1.80 | m | 1 | | | 2016 | 단면복구공법 | 2.16 | |

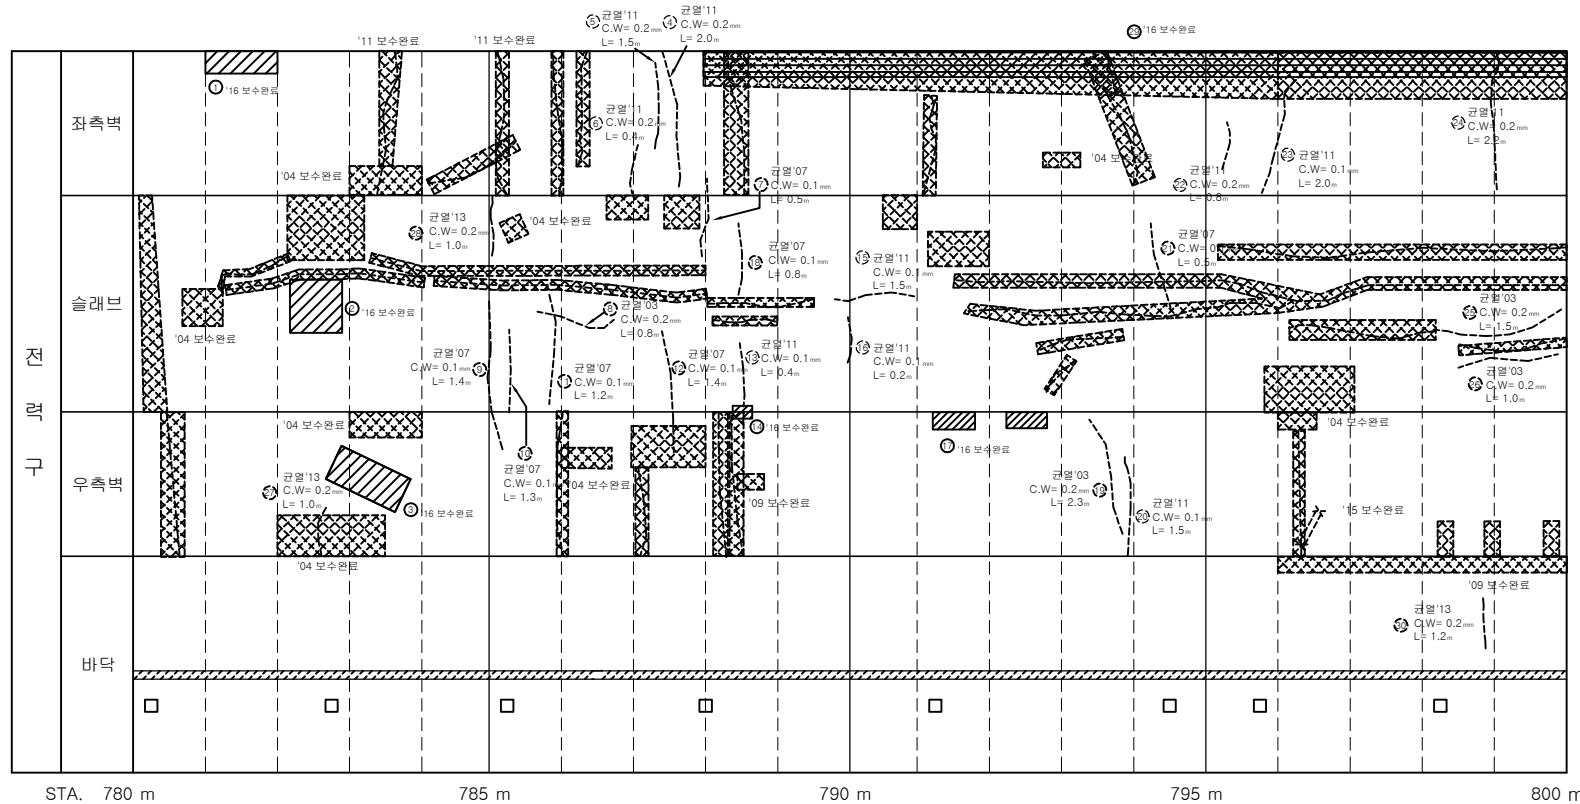
SECTION 15-15

| 연번 | 연도 | 정비내용 | 정비구분 | | | | 정비보수내역 | | | | 비고 |
|---|---|---|---|---|---|---|---|---|---|---|---|
| 1 | 2011 | 정비관리 | 1.0 | 0.20 | 0.20 | - | 1 | 2016 | 단면복구공법 | 0.24 | |
| 2 | 2011 | 정비관리 | 1.0 | 1.00 | 1.00 | - | 1 | 2016 | 단면복구공법 | 1.20 | |
| 3 | 2011 | 정비관리 | 1.5 | 0.50 | 0.75 | - | 1 | 2016 | 단면복구공법 | 0.90 | |
| 4 | 2011 | 관월 | 0.2 | 2.00 | 2.00 | m | 1 | | | - | |
| 29 | 2013 | 보수부 | 0.4 | 12.00 | 4.80 | - | 1 | 2016 | 단면복구공법 | 5.76 | |

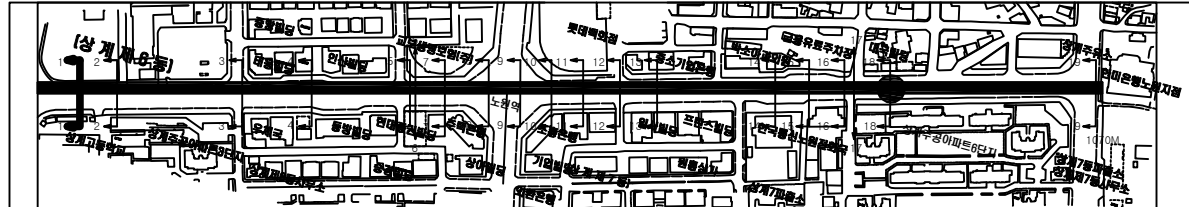
# 상계 공동구(STA. 820 m ~ 840 m) 전력구 구간

| 연번 | 연도 | 영역내용 | 구분 | 길이 | 깊이 | 수량 | 단위 | 개수 | 보수원료 | 공법명 | 비고 |
|---|---|---|---|---|---|---|---|---|---|---|---|
| 1 | 2011 | 균열 | 0.1 | 0.50 | 0.50 | m | 1 | | | | - |
| 2 | 2007 | 균열 | 0.2 | 1.00 | 1.00 | m | 1 | | | | - |
| 3 | 2007 | 균열 | 0.2 | 1.20 | 1.20 | m | 1 | | | | - |
| 4 | 2007 | 균열 | 0.1 | 0.70 | 0.70 | m | 1 | | | | - |
| 5 | 2007 | 균열 | 0.1 | 0.30 | 0.30 | m | 1 | | | | - |
| 6 | 2007 | 균열 | 0.2 | 1.00 | 1.00 | m | 1 | | | | - |
| 7 | 2011 | 균열 | 0.2 | 0.40 | 0.40 | m | 1 | | | | - |
| 8 | 2007 | 균열 | 0.2 | 1.80 | 1.80 | m | 1 | | | | - |
| 9 | 2007 | 균열 | 0.2 | 2.70 | 2.70 | m | 1 | | | | - |
| 10 | 2011 | 보수부 균열 | 0.2 | 1.20 | 1.20 | m | 1 | | | | - |
| 11 | 2007 | 균열 | 0.1 | 1.50 | 1.50 | m | 1 | | | | - |
| 12 | 2007 | 균열 | 0.1 | 1.00 | 1.00 | m | 1 | | | | - |
| 13 | 2007 | 균열 | 0.2 | 2.00 | 2.00 | m | 1 | | | | - |
| 14 | 2007 | 균열 | 0.1 | 0.80 | 0.80 | m | 1 | | | | - |
| 15 | 2007 | 균열 | 0.2 | 0.80 | 0.80 | m | 1 | | | | - |
| 16 | 2007 | 균열 | 0.2 | 1.00 | 1.00 | m | 1 | | | | - |
| 17 | 2011 | 균열 | 0.1 | 1.00 | 1.00 | m | 1 | | | | - |
| 18 | 2007 | 균열 | 0.1 | 0.80 | 0.80 | m | 1 | | | | - |
| 19 | 2007 | 균열 | 0.1 | 2.00 | 2.00 | m | 1 | | | | - |
| 20 | 2011 | 균열 | 0.1 | 0.80 | 0.80 | m | 1 | | | | - |
| 21 | 2007 | 균열 | 0.2 | 2.60 | 2.60 | m | 1 | | | | - |
| 22 | 2011 | 균열 | 0.1 | 1.00 | 1.00 | m | 1 | | | | - |
| 23 | 2007 | 균열 | 0.1 | 2.20 | 2.20 | m | 1 | | | | - |
| 24 | 2013 | 균열 | 0.1 | 0.30 | 0.30 | m | 1 | | | | - |

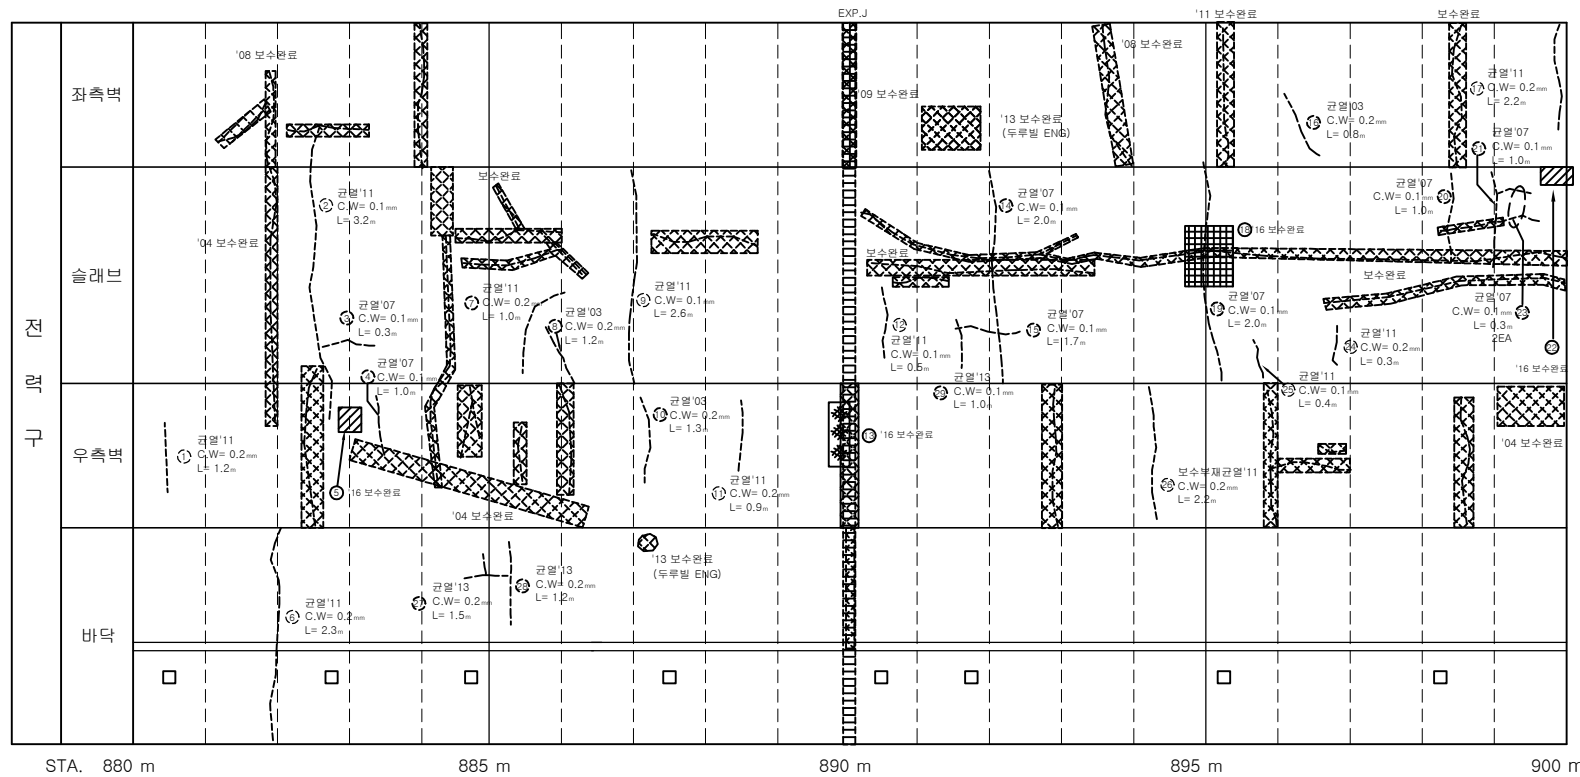
SECTION 16-16

| 연번 | 연도 | 행위내용 | 구분 | 길이 | 단면 | 단위 | 개수 | 보수비 | 공정비 | 비고 |
|---|---|---|---|---|---|---|---|---|---|---|
| 1 | 2011 | 구설 | 0.2 | 1.20 | 1.20 | m | 1 | - | - | - |
| 5 | 2011 | 재정비 | 0.1 | 0.10 | 0.01 | m | 1 | 2016 | 단면복구공법 | 0.01 |
| 13 | 2011 | 보수부 | 0.3 | 2.00 | 0.60 | m | 1 | 2016 | 단면복구공법 | 0.72 |
| 18 | 2009 | 박막 | 0.5 | 1.00 | 0.50 | m | 1 | 2016 | 단면복구공법 | 0.60 |
| 26 | 2011 | 보수부 | 0.2 | 2.20 | 2.20 | m | 1 | - | - | 재공함 |

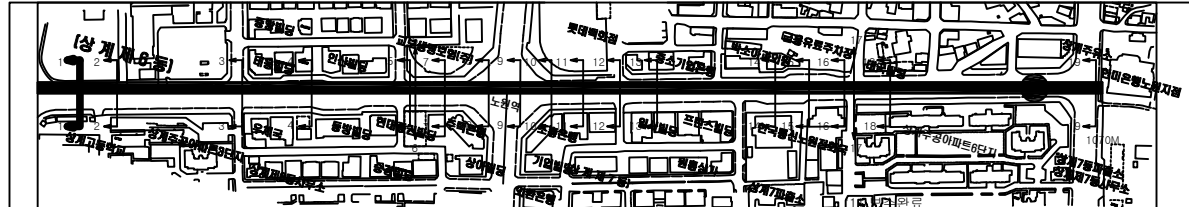
# 상계 공동구(STA. 960 m ~ 980 m) 전력구 구간

| 연번 | 측량년도 | 발생내용 | 폭 | 깊이 | 길이 | 중량 | 단면 | 개소 | 보수년도 | 공법명 | 비고 |
|---|---|---|---|---|---|---|---|---|---|---|---|
| 1 | 2007 | 균열 | 0.1 | 2.10 | 2.10 | m | 1 | | | | - |
| 2 | 2007 | 균열 | 0.1 | 1.20 | 1.20 | m | 1 | | | | - |
| 3 | 2007 | 균열 | 0.1 | 1.20 | 1.20 | m | 1 | | | | - |
| 4 | 2011 | 균열 | 0.1 | 1.40 | 1.40 | m | 1 | | | | - |

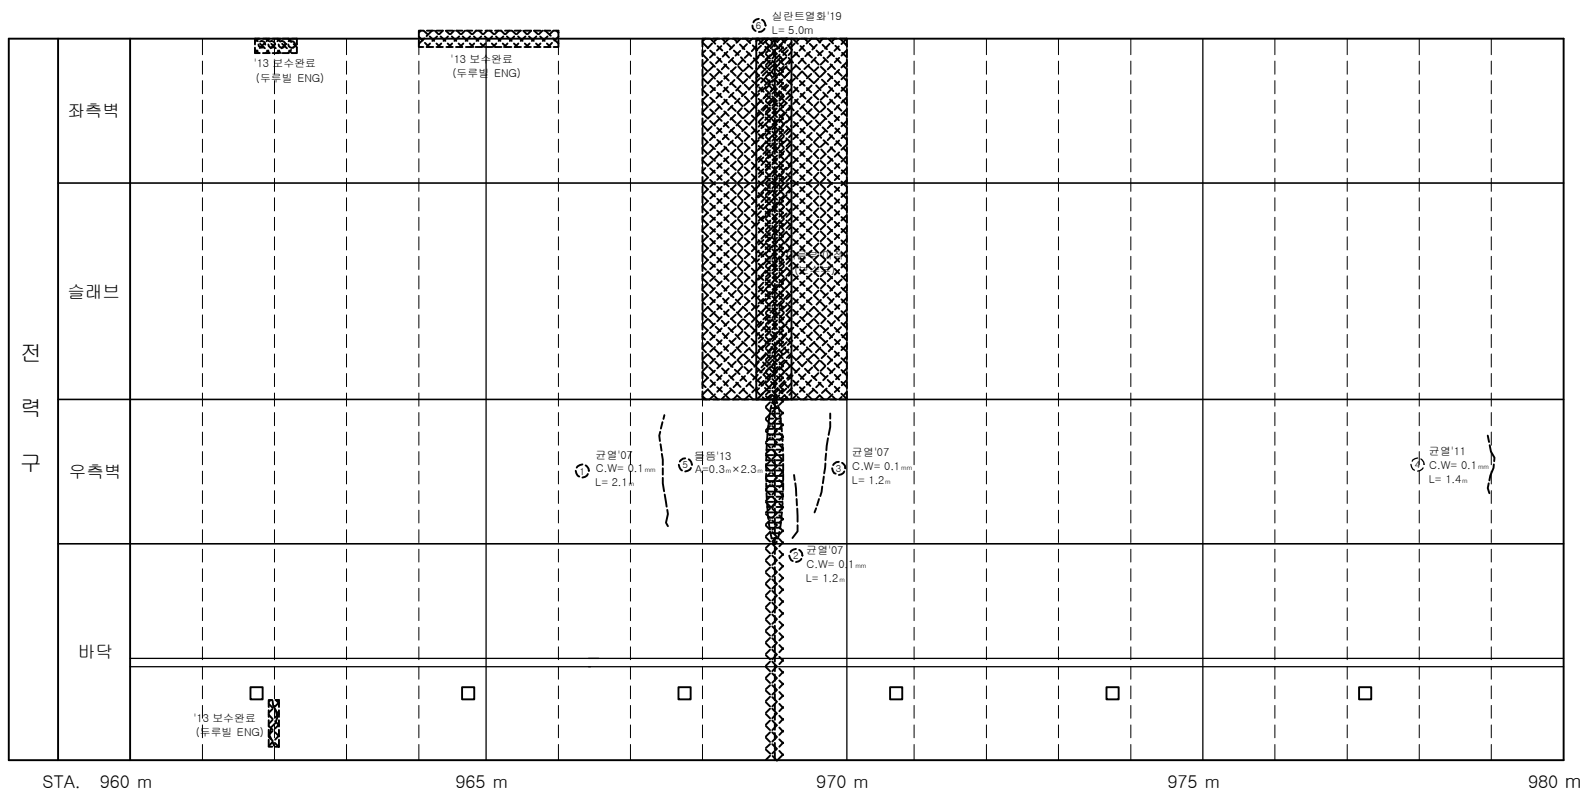
SECTION 16-16

| 연번 | 측량년도 | 발생내용 | 폭 | 깊이 | 길이 | 중량 | 단면 | 개소 | 보수년도 | 공법명 | 비고 |
|---|---|---|---|---|---|---|---|---|---|---|---|
| 5 | 2013 | 물결 | 0.3 | 2.30 | 0.88 | m | 1 | | | | - |
| 6 | 2019 | 실린드형열화 | 5.00 | 5.00 | m | 1 | | | | | - 신규 |

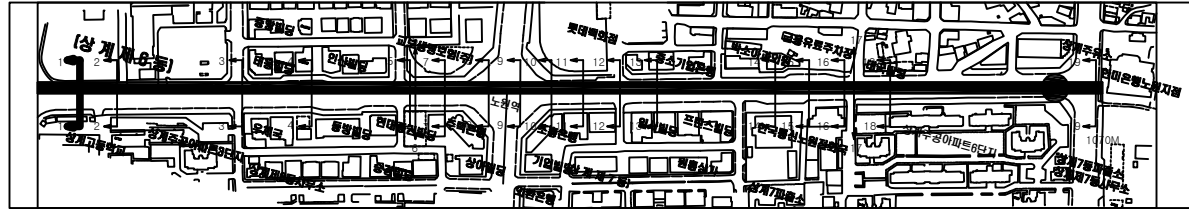
# 상계 공동구(STA. 980 m ~ 1000 m) 전력구 구간

| 연번 | 측량년도 | 정밀측량구간 | 정밀측량구간 | | | | 최종보수내역 | | | | 비고 |
|---|---|---|---|---|---|---|---|---|---|---|---|
| 13 | 2013 | 구간 | 0.1 | 0.40 | 0.40 | m | 1 | | | | - |
| 14 | 2013 | 구간 | 0.2 | 1.20 | 1.20 | m | 1 | | | | - |
