## 제 6 장

# 종합평가 및 안전등급 지정

## 제6장 종합평가 및 안전등급 지정

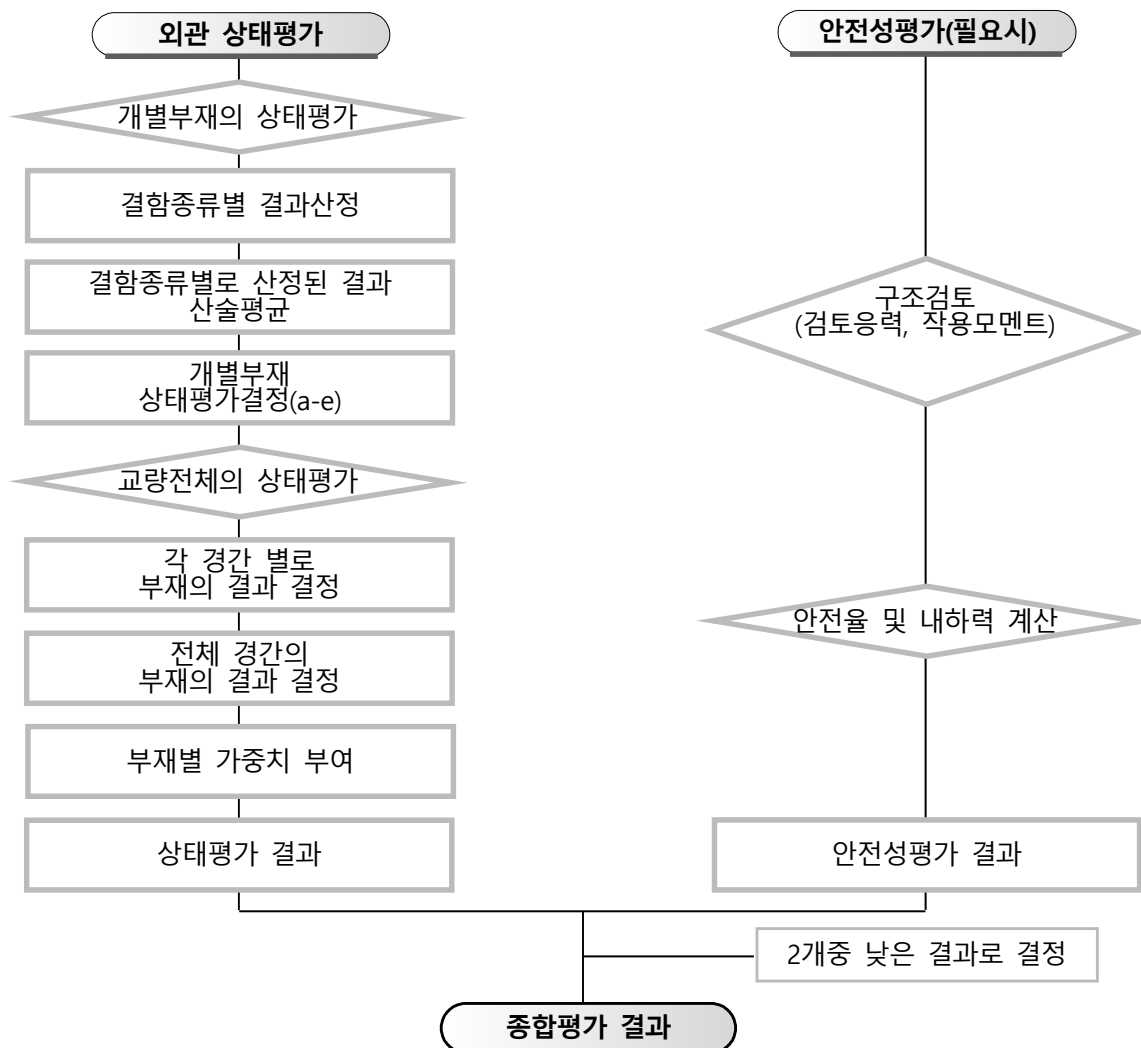
시설물의 종합평가는 구조물 부재의 결함 및 손상에 대하여 평가기준 및 상태평가 기법에 따라 수행한 상태평가 결과와 시설물의 안전성평가 결과를 고려하여 개별시설물의 종합평가 결과를 결정하며, 금회 상태평가와 안전성평가 결과로 부여된 상태평가 결과와 안전성평가 결과를 비교하여 최저 평가결과를 종합평가 결과로 결정하였다. 한편 상태평가만 실시하는 경우에는 상태평가 결과를 종합평가 결과로 가름하여 상태평가 결과가 종합평가 결과로 결정된다.

시설물의 종합평가 산정 절차는 아래와 같다.

[그림 6.1.1] 시설물의 종합평가 결과 산정절차
