콘크리트라이닝 균열 및 누수대책 공법도

| 경상북도<br>대림산업 | 사업명 | 울릉도 일주도로2 건설공사 | | | △ | | | | | | 위치정보 | | 도면명<br>콘크리트라이닝 균열<br>및 누수대책 공법도 |
| | 건설분야 | 토목 | 건설단계 | 실시설계 | △ | 2015.12. | 실시설계 준공 | 김성호 | 최규대 | 최장식 | 도면번호 | C0060407-018 | |

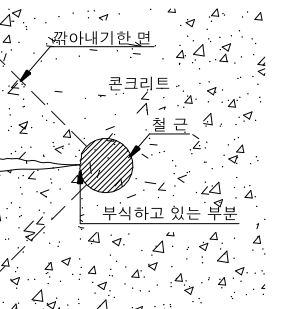
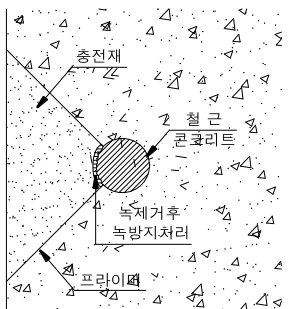
| 균열 보수 공법 | | | |
|---|---|---|--|
| 충<br>전<br>공<br>법 | 철근이 부식되지 않은 경우 | <div><div></div><div></div><div><p>* 변형에 대해 유연성이 큰 충전재 사용</p></div></div> | |

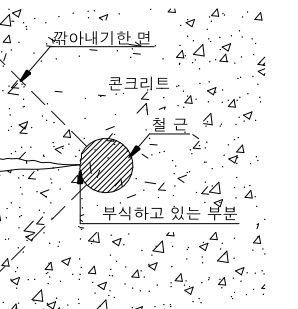
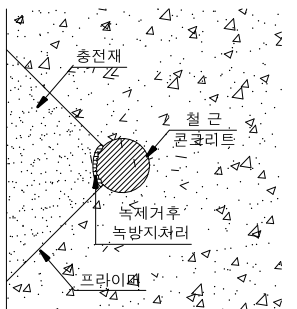
| 균열 보수 공법 | | | |
|---|---|---|--|
| | 철근이 부식된 경우 | <div><div></div><div></div><div><p>* 변형에 대해 유연성이 큰 충전재 사용</p></div></div> | |
