관통부 굴착공법도

| 경상북도<br>대림산업 | 사업명 | 울릉도 일주도로2 건설공사 | | | △ | | | | | | 위치정보 | | 도면명 | 관통부 굴착공법도 |
| | 건설분야 | 토목 | 건설단계 | 실시설계 | △ | 2015.12. | 실시설계 준공 | 김성호 | 최규대 | 최장식 | 도면번호 | C0060607-017 | 편철번호 | 5.079 |

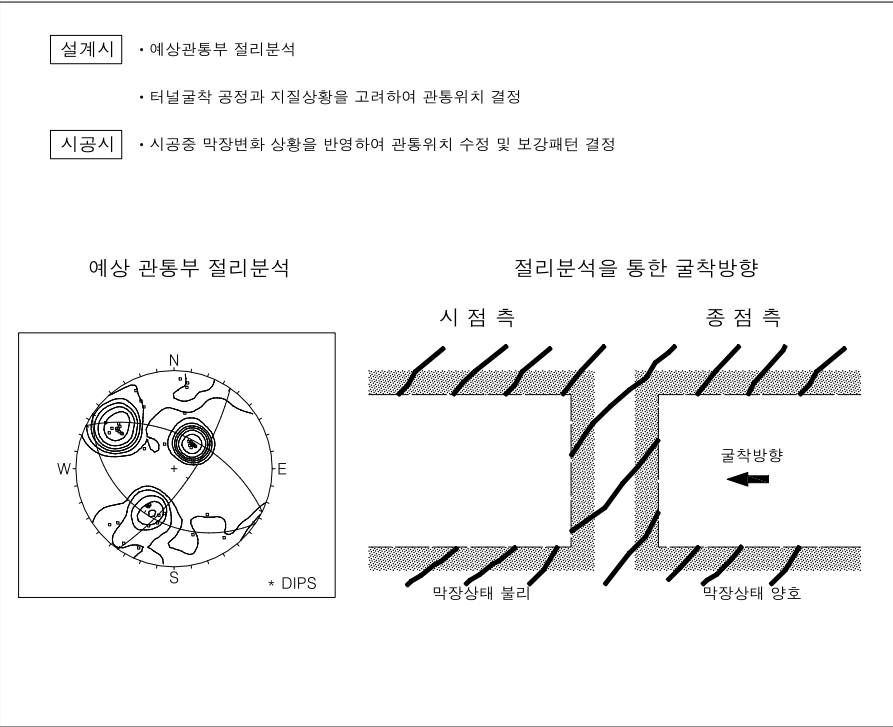
1단계 : 막장절리 조사

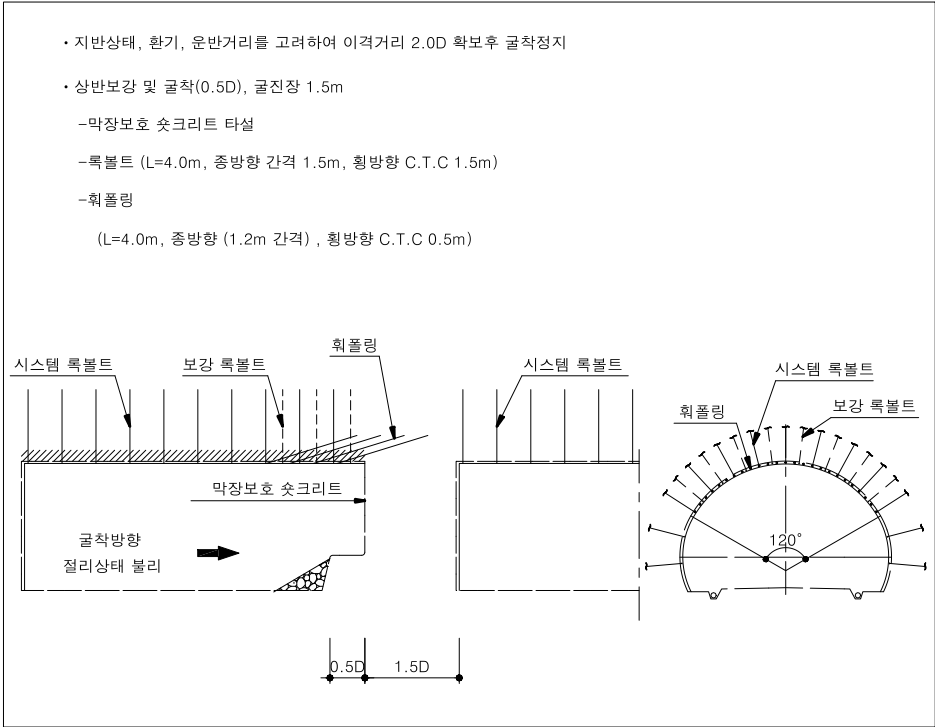
2단계 : 절리상태 불리방향 상반굴착 및 보강

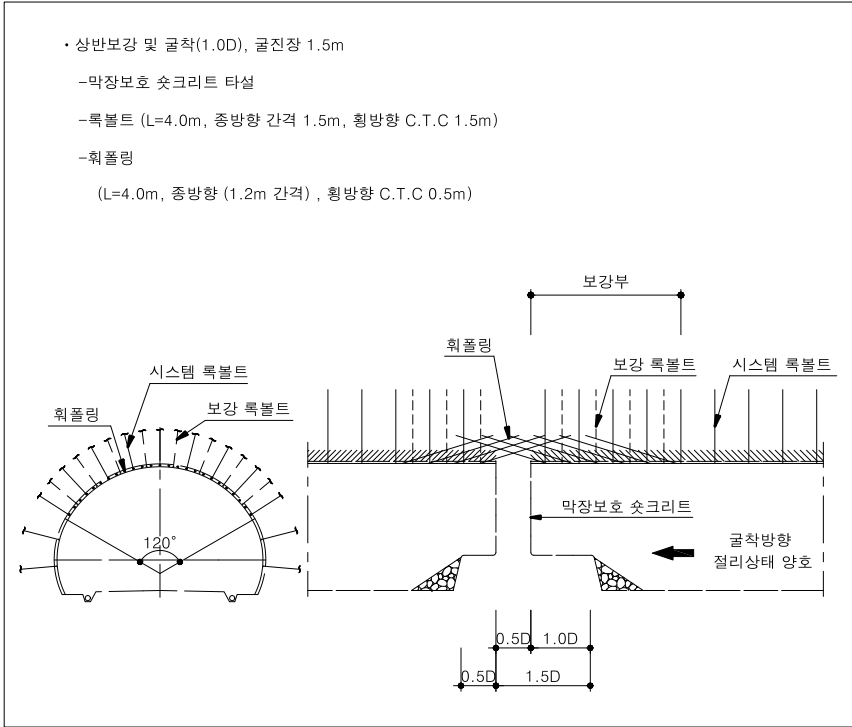
3단계 : 절리상태 양호방향 상반굴착 및 보강

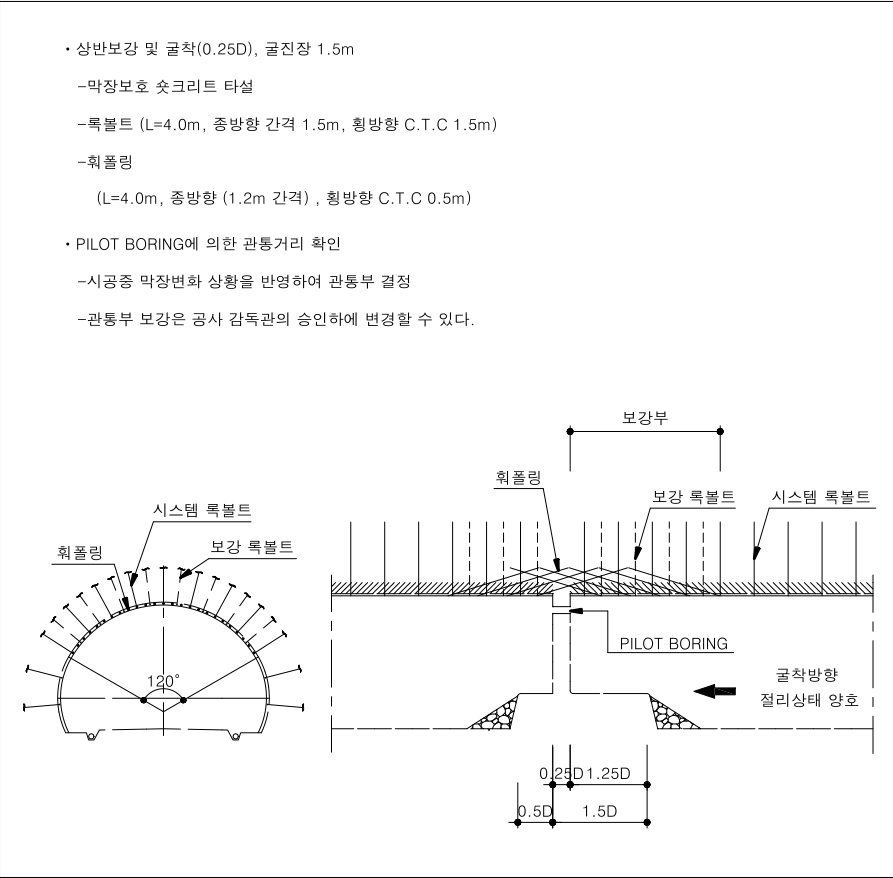
4단계 : 절리상태 양호방향 굴진 및 관통

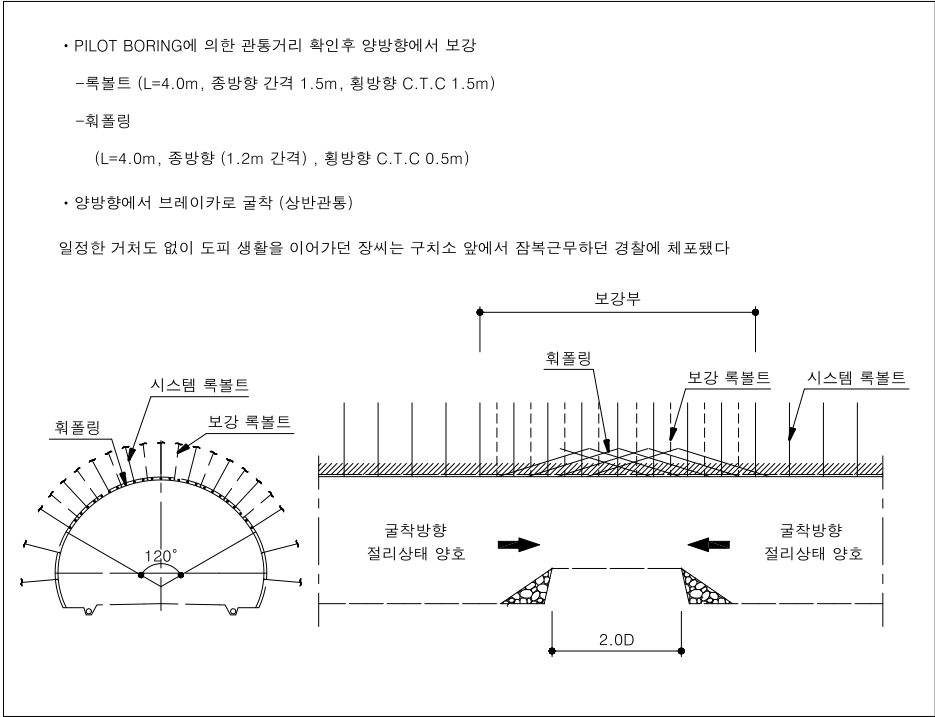
5단계 : 상반관통(브레이카 굴착) 및 보강

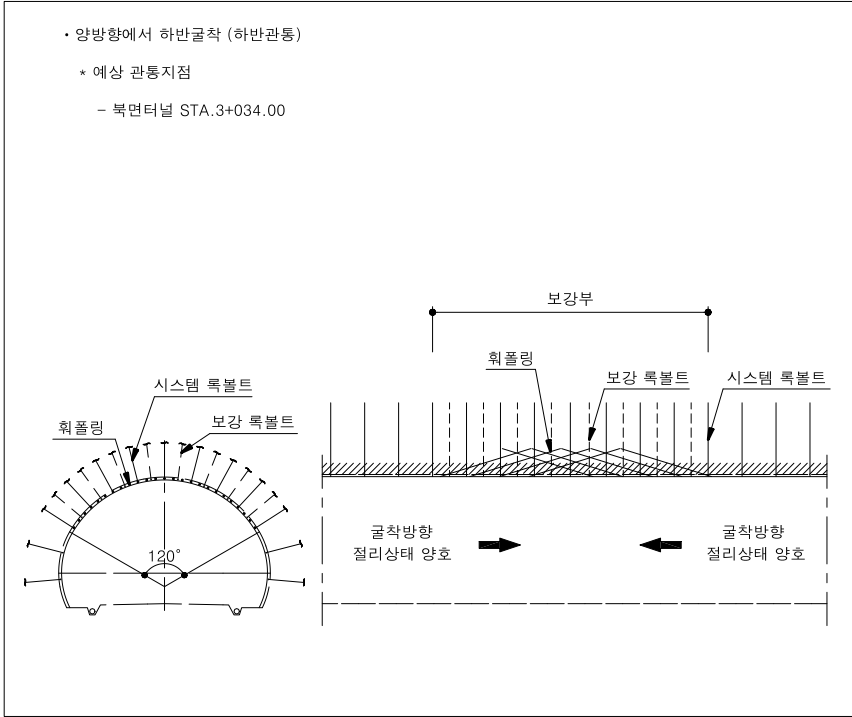
6단계 : 하반 굴착
