## 자작3교(하) 시험 보고서

재료시험 위치도 및 시험현황 사진

## 자작3교(하) 반발경도시험 보고서

## 자작3교(하) 탄산화 시험 보고서

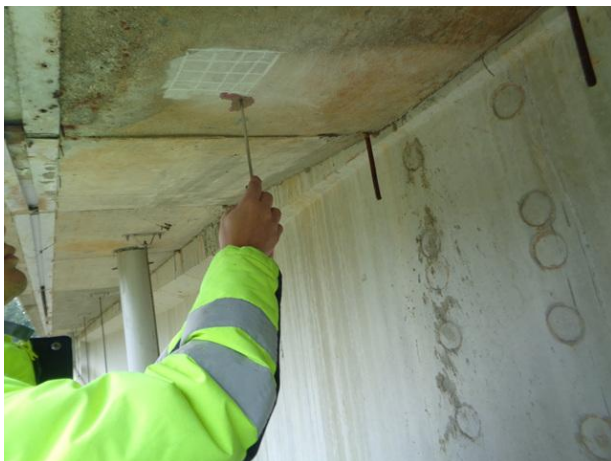
탄산화깊이 측정

- ①페놀프탈레인 1% 용액을 바른 시험지를 준비함
- ②햄머드릴을 이용 콘크리트 구조체의 삭공가루로인해 시험지가 변하는 위치까지 콘크리트를 뚫어냄
- ③콘크리트가루가 늘 새로운 곳에 떨어지도록 시험지를 이동
- ④콘크리트가루가 페놀프탈레인용액을 적신 시험지에 떨어져 변색되는 시점을 확인
- ⑤콘크리트 표면으로부터 색이 변화되는 깊이(mm)를 측정, 평균값 산정

| 연한 적자색 변색 유무 | 유 |
