## 자작4교(상) 시험 보고서

재료시험 위치도 및 시험현황 사진

## 자작4교(상) 반발경도시험 보고서

## 자작4교(상) 탄산화 시험 보고서

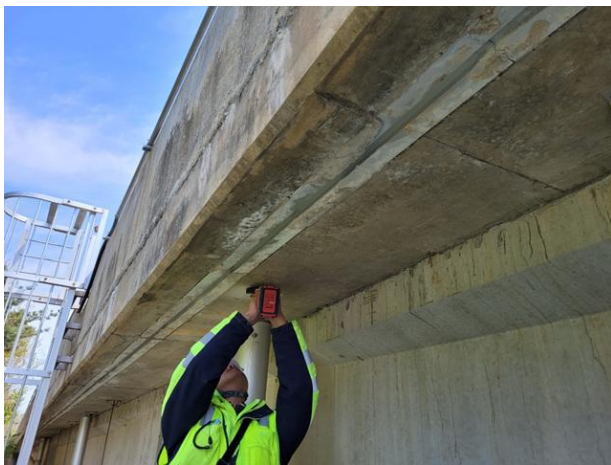
콘크리트 내구성조사 위치도

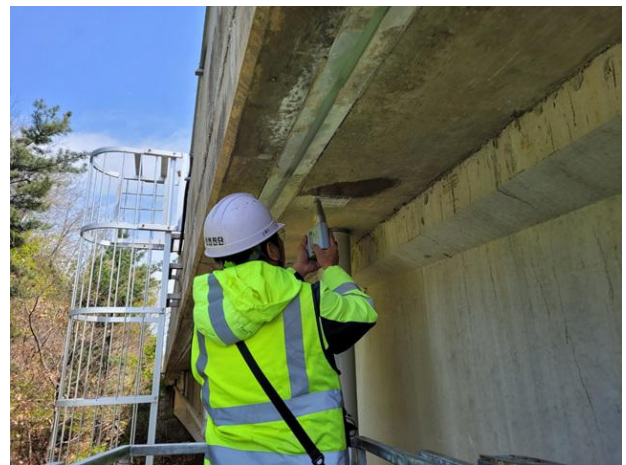
표면정리

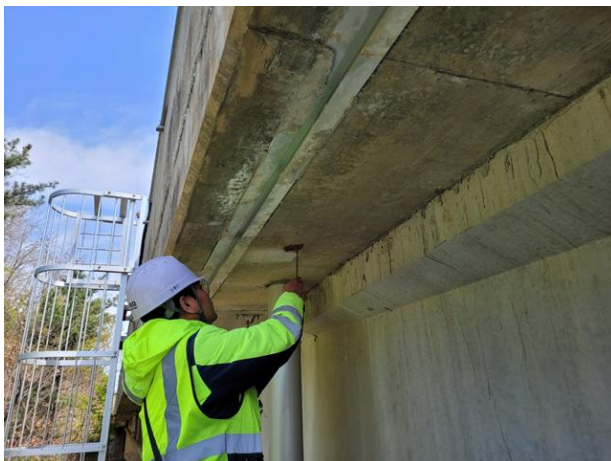
반발경도시험

| 구분 | 내용 |
|---|---|
| 측정기의 종류 | 슈미트 해머 NR형 |

| 구분 | 내용 |
|---|---|
| 반발경도 타격점 간격 및 수량 | 4 × 5, 20회 타격(30mm 간격) |

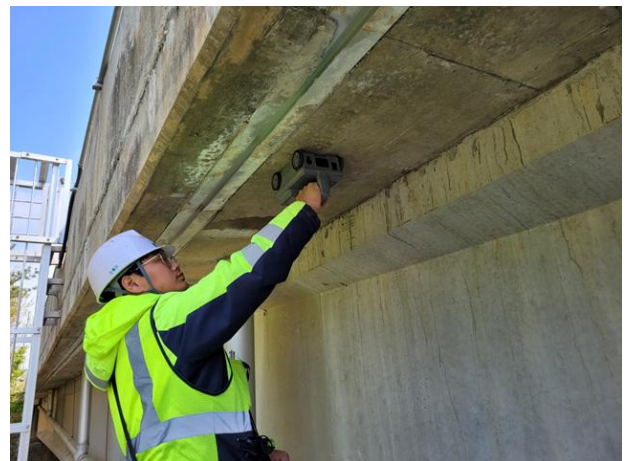
탄산화깊이 측정

- ①페놀프탈레인 1% 용액을 바른 시험지를 준비함
- ②햄머드릴을 이용 콘크리트 구조체의 삭공가루로인해 시험지가 변하는 위치까지 콘크리트를 뚫어냄
- ③콘크리트가루가 늘 새로운 곳에 떨어지도록 시험지를 이동
- ④콘크리트가루가 페놀프탈레인용액을 적신 시험지에 떨어져 변색되는 시점을 확인
- ⑤콘크리트 표면으로부터 색이 변화되는 깊이(mm)를 측정, 평균값 산정
