# 제1편 공 통 편

# 제 1 장 정밀안전점검 개요

본 과업은 “시설물의 안전 및 유지관리에 관한 특별법” (이하 “시설물안전법”이라 한다.) 제 11조에 따른 정밀안전점검으로서, 시설물에 대한 물리적·기능적 결함을 조사하고 구조적 안전성 및 손상상태를 점검하여, 재해를 예방하고 시설물의 효용을 증진시켜 공공의 안전을 확보하는데 그 목적이 있다.

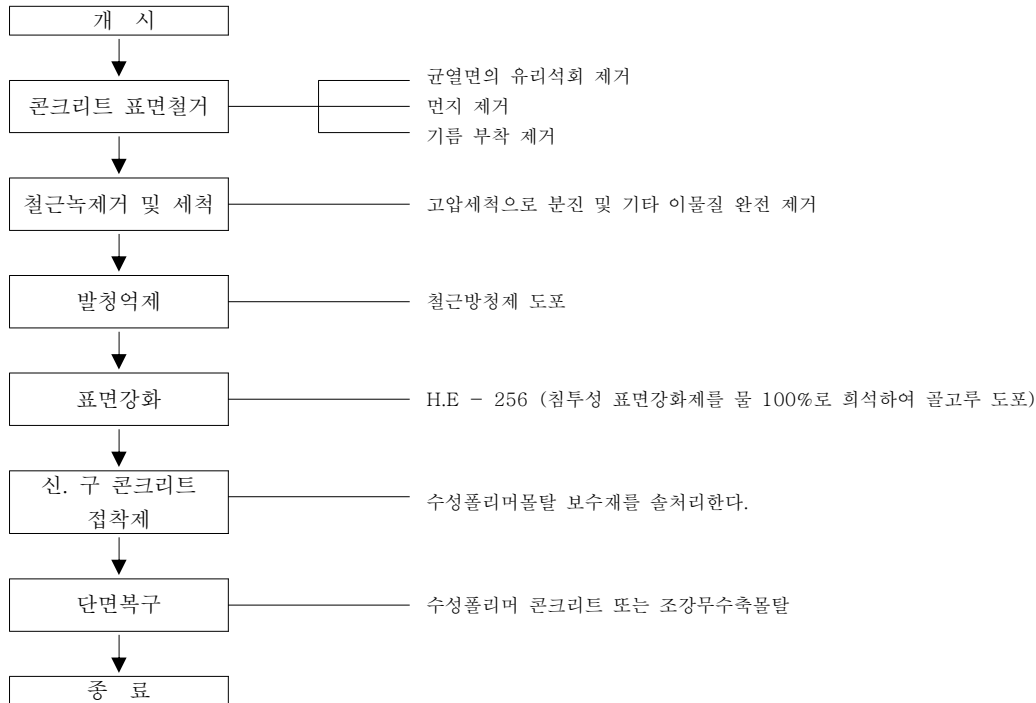
## 2. 시공순서

콘크리트의 탈락, 박리, 박락등 단면 결손과 함께 철근이 노출된 경우의 콘크리트 보수공사에 적용한다.

- ① 손상단면은 소형브레이커 등을 이용하여 철거(표면과 직각이 되도록 치핑)한다. THK=2~30m/m)
  - \* 콘크리트 표면철거시 파편 및 분진이 발생하므로 보호안경 착용후 작업을 한다.
- ② 콘크리트 표면철거후 고압세척기를 이용하여 표면을 고압세척한다.
  - \* 고압세척의 압력은 노즐TIP에서 5000PSI(350kg/cm<sup>2</sup>)의 압력으로 한다.
  - \* 압력이 높으므로 노즐방향이 사람을 향하지 않도록 하며, 보호장구 착용후 작업을 한다.
- ③ 물세척(고압세척) 후 건조시킨다.
- ④ 침투성 표면강화제 및 발청억제제는 온도가 5℃이하에서는 작업을 중지해야 한다.
  - \* 표면이나 흠에 남지않도록 하고 표면의 잔재는 박리의 원인이 되므로 형깁등을 이용하여 제거한다.
- ⑤ 신. 구 접착재료의 접착력 증진을 위하여 G&W - 11 (수성폴리머몰탈) 를 솔처리한다.
  - \* 솔처리는 1회 THK = 1.5m/m 를 넘어서는 안된다.
  - \* 5℃ 이하에서는 작업을 중지한다.
- ⑥ 기존 콘크리트 탈락부위는 탄산화 방지를 위하여 탄산화 방지제 및 동결융해 방지제를 바른다.
  - \* 솔처리는 1회 THK = 10m/m 를 넘어서는 안된다.
- ⑦ 작업장 주위를 깨끗하게 정리한다.
