# 제1편 공 통 편

# 제1장 정밀안전점검 개요

## 1.1 과업의 목적

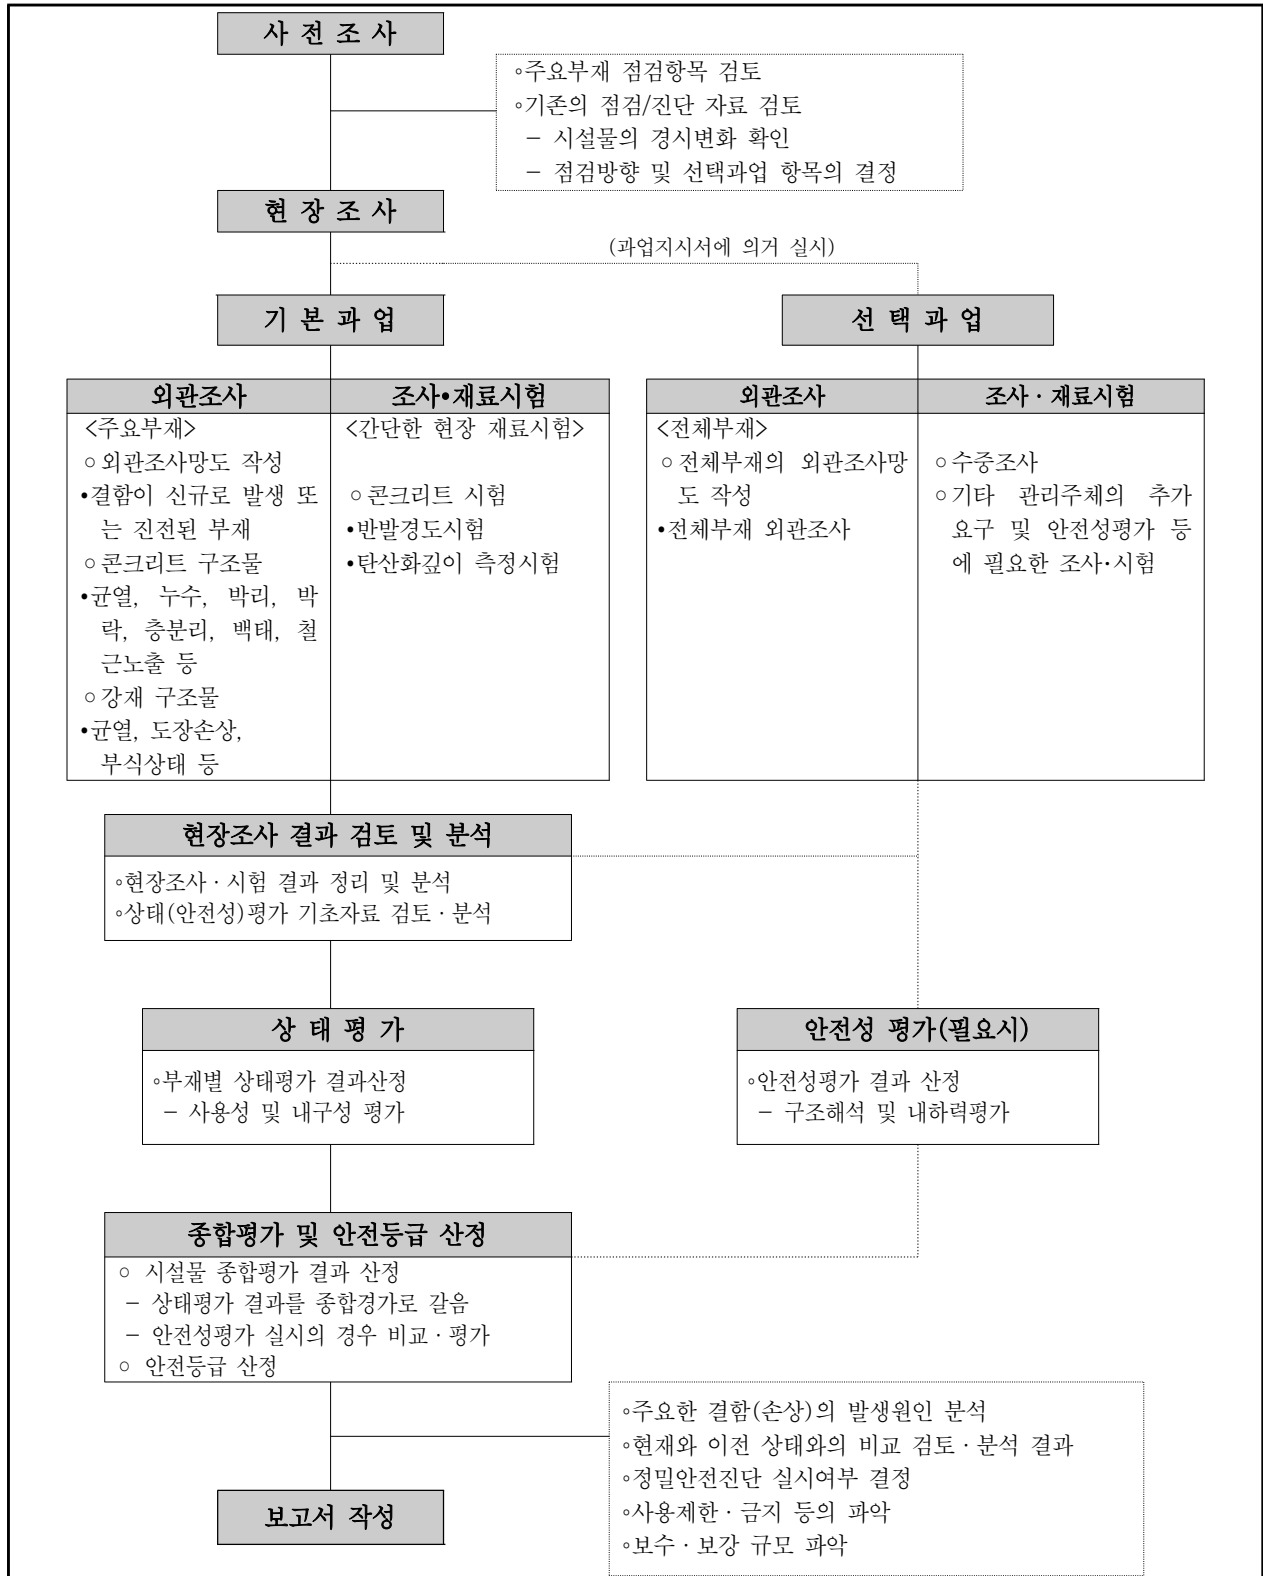
【그림 1.3.1】 교량 정밀안전점검 과업수행 흐름도

본 과업의 정밀안전점검 과업수행 흐름도는 다음과 같다.

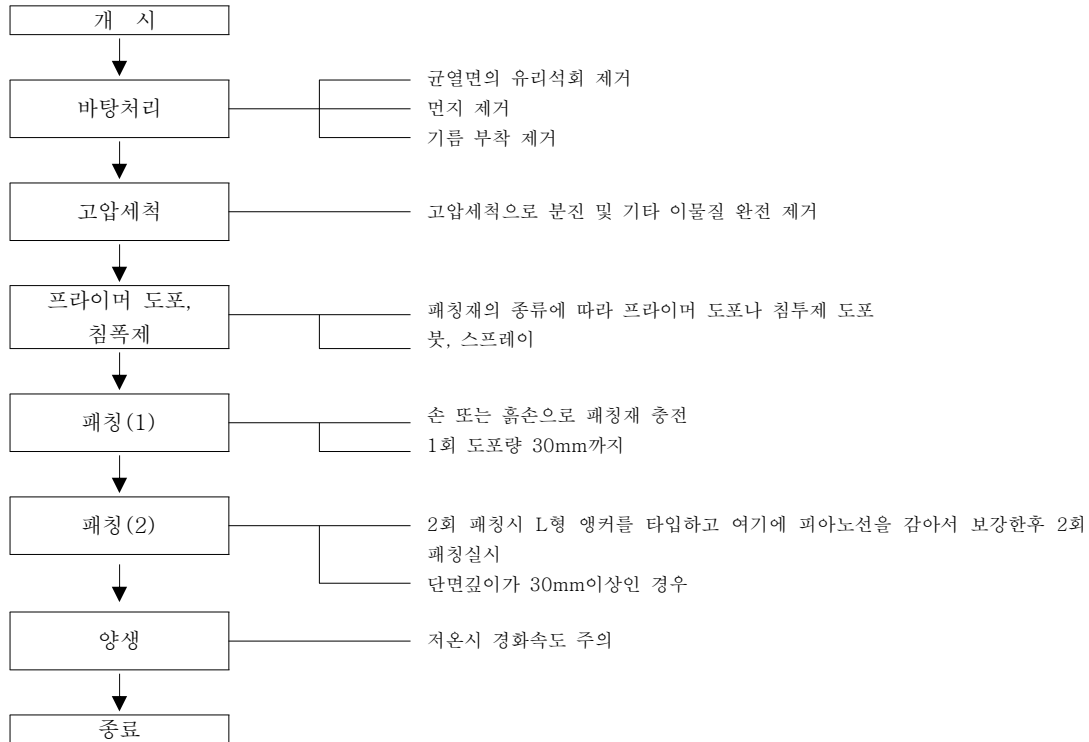
### 2. 시공순서

단면이 비교적 적은 경우의 보수에 사용되는 방법으로 단면보수의 하지처리 후에 보수에 적합한 강도로 혼합한 보수재를 주걱이나 손으로 눌러 붙여서 단면을 보수하는 공법이나 시공부위, 진동, 자중 등으로 보수재료가 떨어지는 경우도 있으므로 보수재료의 선정시 유의하며, 두껍게 발랐을 수축 균열도 주의해야 한다.

- ① 기존콘크리트의 열화부위, 탄산화부분을 브레이커 및 그라인더를 이용하여 콘크리트 표면을 철거한다.  
(THK=2~30m/m)  
\* 콘크리트 표면철거시 파편 및 분진이 발생하므로 보호안경 착용후 작업을 한다.
- ② 콘크리트 표면철거 후 고압세척기를 이용하여 표면을 고압세척한다.  
\* 고압세척의 압력은 노즐TIP에서 5000PSI(350kg/cm<sup>2</sup>)의 압력으로 한다.  
\* 압력이 높으므로 노즐방향이 사람을 향하지 않도록 하며, 보호장구 착용후 작업을 한다.
- ③ 물세척(고압세척) 후 건조시킨다.
- ④ 대기나 콘크리트의 온도가 5℃이하 또는 24시간 이내에 5℃이하가 예상되거나, 시공후 8시간 이내에 비가 예상되면 시공을 해서는 안된다.
- ⑤ 대기 온도가 35℃ 이상일때에도 시공을 해서는 안된다.
- ⑥ 보존 및 보관방법  
\* 직사광선을 피해서 보관하여야 하며 제조일로부터 6개월간 보관이 가능하다.
- ⑦ 패칭재(모르타)가 패칭 후 양생에 주의한다.  
\* 양생시 양생포를 덮어 양생한다.작업장 주위를 깨끗이 정리한다.

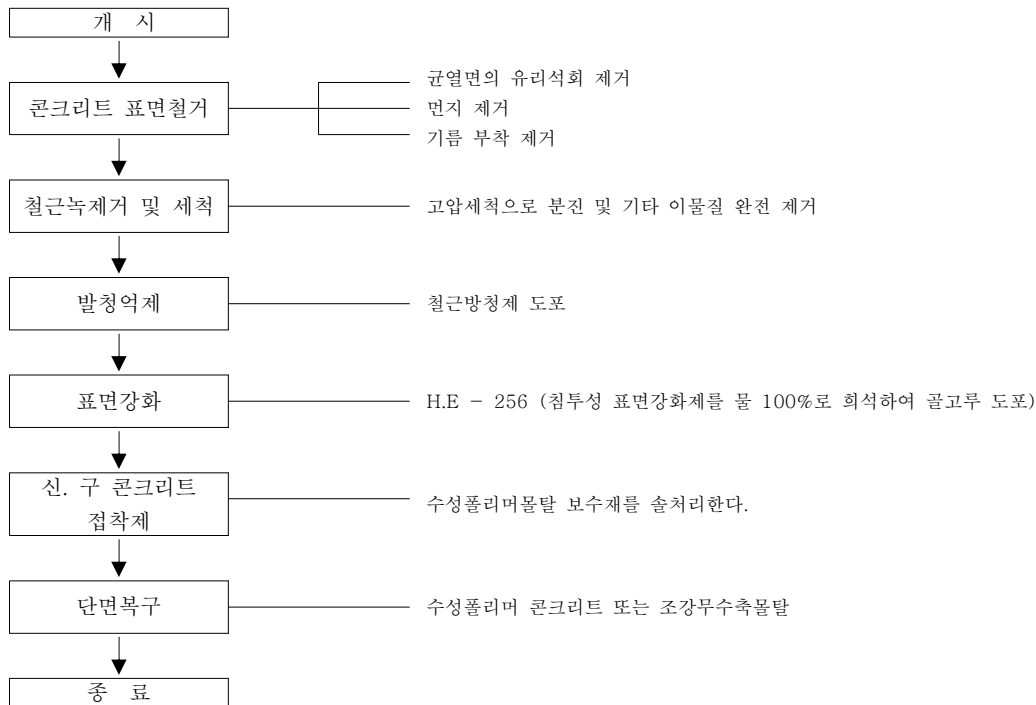
## 2. 시공순서

콘크리트의 탈락, 박리, 박락등 단면 결손과 함께 철근이 노출된 경우의 콘크리트 보수공사에 적용한다.

- ① 손상단면은 소형브레이커 등을 이용하여 철거(표면과 직각이 되도록 치핑)한다. THK=2~30m/m)
  - \* 콘크리트 표면철거시 파편 및 분진이 발생하므로 보호안경 착용후 작업을 한다.
- ② 콘크리트 표면철거후 고압세척기를 이용하여 표면을 고압세척한다.
  - \* 고압세척의 압력은 노즐TIP에서 5000PSI(350kg/cm<sup>2</sup>)의 압력으로 한다.
  - \* 압력이 높으므로 노즐방향이 사람을 향하지 않도록 하며, 보호장구 착용후 작업을 한다.
- ③ 물세척(고압세척) 후 건조시킨다.
- ④ 침투성 표면강화제 및 발청억제제는 온도가 5℃이하에서는 작업을 중지해야 한다.
  - \* 표면이나 흠에 남지않도록 하고 표면의 잔재는 박리의 원인이 되므로 형깁등을 이용하여 제거한다.
- ⑤ 신. 구 접착재료의 접착력 증진을 위하여 G&W - 11 (수성폴리머몰탈) 를 솔처리한다.
  - \* 솔처리는 1회 THK = 1.5m/m 를 넘어서는 안된다.
  - \* 5℃ 이하에서는 작업을 중지한다.
- ⑥ 기존 콘크리트 탈락부위는 탄산화 방지를 위하여 탄산화 방지제 및 동결융해 방지제를 바른다.
  - \* 솔처리는 1회 THK = 10m/m 를 넘어서는 안된다.
- ⑦ 작업장 주위를 깨끗하게 정리한다.
