# 제1편 공 통 편

# 제1장 정밀안전점검 개요

# 제 1 장 정밀안전점검 개요

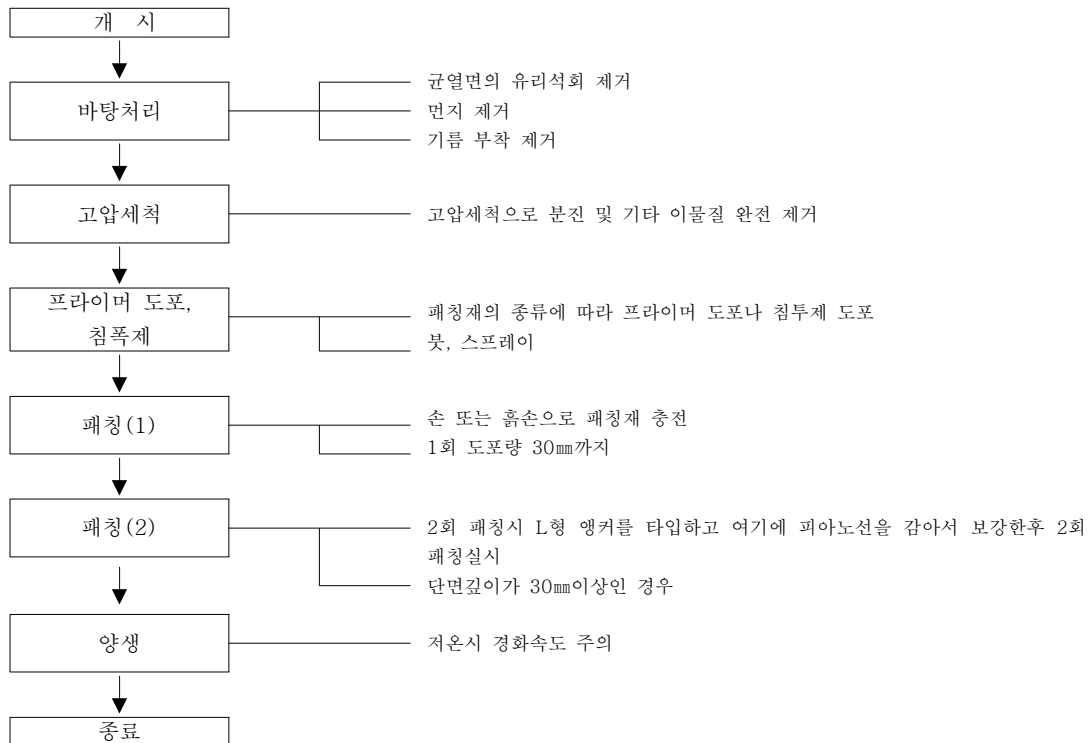
### 2. 시공순서

- ① 기존콘크리트의 열화부위, 탄산화부분을 브레이커 및 그라인더를 이용하여 콘크리트 표면을 철거한다.  
(THK=2~30m/m)  
\* 콘크리트 표면철거시 파편 및 분진이 발생하므로 보호안경 착용후 작업을 한다.
- ② 콘크리트 표면철거 후 고압세척기를 이용하여 표면을 고압세척한다.  
\* 고압세척의 압력은 노즐TIP에서 5000PSI(350kg/cm<sup>2</sup>)의 압력으로 한다.  
\* 압력이 높으므로 노즐방향이 사람을 향하지 않도록 하며, 보호장구 착용후 작업을 한다.
- ③ 물세척(고압세척) 후 건조시킨다.
- ④ 대기나 콘크리트의 온도가 5℃이하 또는 24시간 이내에 5℃이하가 예상되거나, 시공후 8시간 이내에 비가 예상되면 시공을 해서는 안된다.
- ⑤ 대기 온도가 35℃ 이상일때에도 시공을 해서는 안된다.
- ⑥ 보존 및 보관방법  
\* 직사광선을 피해서 보관하여야 하며 제조일로부터 6개월간 보관이 가능하다.
- ⑦ 패칭재(모르타)가 패칭 후 양생에 주의한다.  
\* 양생시 양생포를 덮어 양생한다.작업장 주위를 깨끗이 정리한다.

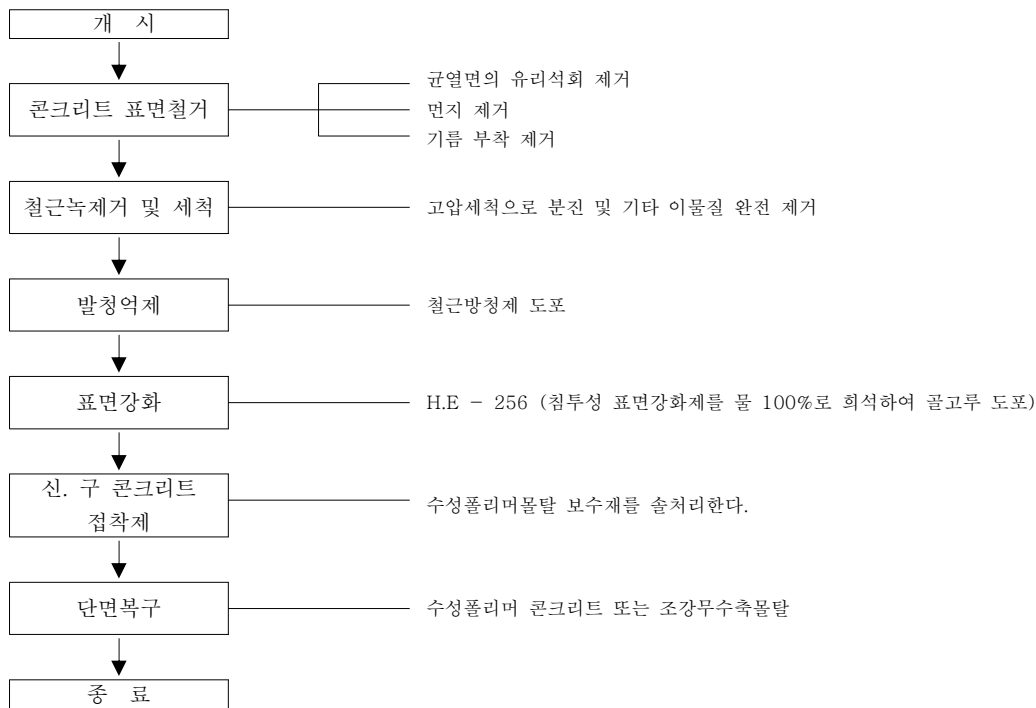
### 2. 시공순서

- ① 손상단면은 소형브레이커 등을 이용하여 철거(표면과 직각이 되도록 치핑)한다. THK=2~30m/m)
  - \* 콘크리트 표면철거시 파편 및 분진이 발생하므로 보호안경 착용후 작업을 한다.
- ② 콘크리트 표면철거후 고압세척기를 이용하여 표면을 고압세척한다.
  - \* 고압세척의 압력은 노즐TIP에서 5000PSI(350kg/cm<sup>2</sup>)의 압력으로 한다.
  - \* 압력이 높으므로 노즐방향이 사람을 향하지 않도록 하며, 보호장구 착용후 작업을 한다.
- ③ 물세척(고압세척) 후 건조시킨다.
- ④ 침투성 표면강화제 및 발청억제제는 온도가 5℃이하에서는 작업을 중지해야 한다.
  - \* 표면이나 홀에 남지않도록 하고 표면의 잔재는 박리의 원인이 되므로 형깁등을 이용하여 제거한다.
- ⑤ 신. 구 접착재료의 접착력 증진을 위하여 G&W - 11 (수성폴리머몰탈) 를 솔처리한다.
  - \* 솔처리는 1회 THK = 1.5m/m 를 넘어서는 안된다.
  - \* 5℃ 이하에서는 작업을 중지한다.
- ⑥ 기존 콘크리트 탈락부위는 탄산화 방지를 위하여 탄산화 방지제 및 동결융해 방지제를 바른다.
  - \* 솔처리는 1회 THK = 10m/m 를 넘어서는 안된다.
- ⑦ 작업장 주위를 깨끗하게 정리한다.
