# 제1편 공 통 편

# 제 1 장 정밀안전점검 개요

## 1.1 과업의 목적

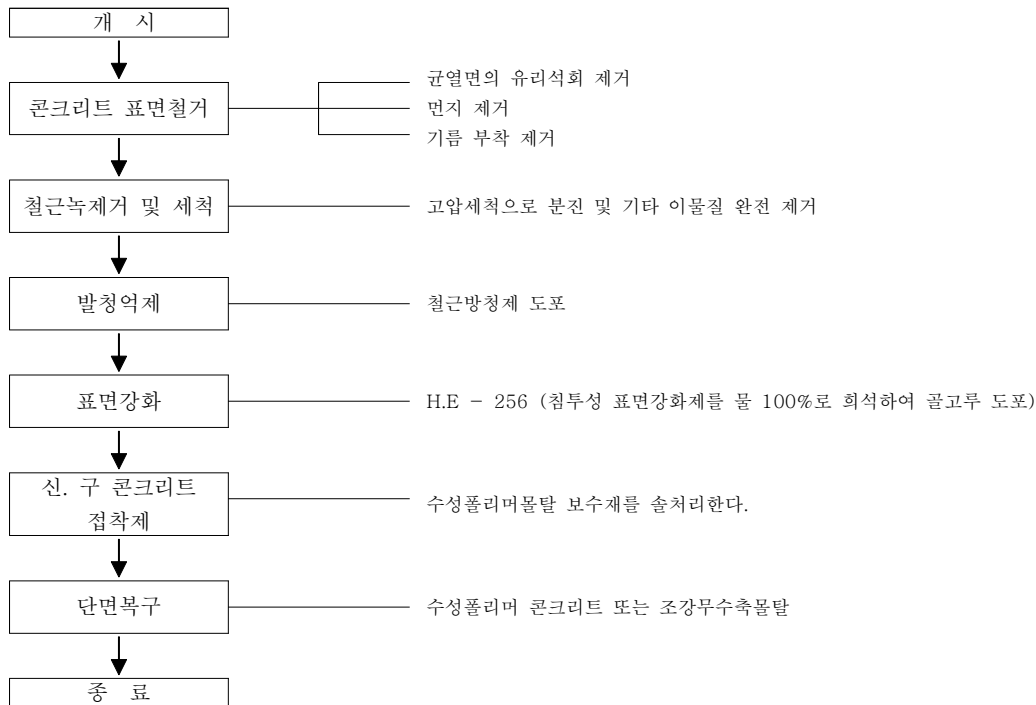
## 2. 시공순서

콘크리트의 탈락, 박리, 박락등 단면 결손과 함께 철근이 노출된 경우의 콘크리트 보수공사에 적용한다.

- ① 손상단면은 소형브레이커 등을 이용하여 철거(표면과 직각이 되도록 치핑)한다. THK=2~30m/m)
  - \* 콘크리트 표면철거시 파편 및 분진이 발생하므로 보호안경 착용후 작업을 한다.
- ② 콘크리트 표면철거후 고압세척기를 이용하여 표면을 고압세척한다.
  - \* 고압세척의 압력은 노즐TIP에서 5000PSI(350kg/cm<sup>2</sup>)의 압력으로 한다.
  - \* 압력이 높으므로 노즐방향이 사람을 향하지 않도록 하며, 보호장구 착용후 작업을 한다.
- ③ 물세척(고압세척) 후 건조시킨다.
- ④ 침투성 표면강화제 및 발청억제제는 온도가 5℃이하에서는 작업을 중지해야 한다.
  - \* 표면이나 흠에 남지않도록 하고 표면의 잔재는 박리의 원인이 되므로 형깁등을 이용하여 제거한다.
- ⑤ 신. 구 접착재료의 접착력 증진을 위하여 G&W - 11 (수성폴리머몰탈) 를 솔처리한다.
  - \* 솔처리는 1회 THK = 1.5m/m 를 넘어서는 안된다.
  - \* 5℃ 이하에서는 작업을 중지한다.
- ⑥ 기존 콘크리트 탈락부위는 탄산화 방지를 위하여 탄산화 방지제 및 동결융해 방지제를 바른다.
  - \* 솔처리는 1회 THK = 10m/m 를 넘어서는 안된다.
- ⑦ 작업장 주위를 깨끗하게 정리한다.
