# 제1편 공 통 편

# 제1장 정밀안전점검 개요

## 1.1 과업의 목적

본 과업은 “시설물의 안전 및 유지관리에 관한 특별법” (이하 “시설물안전법”이라 한다.) 제 11조에 따른 정밀안전점검으로서, 시설물에 대한 물리적·기능적 결함을 조사하고 구조적 안전성 및 손상상태를 점검하여, 재해를 예방하고 시설물의 효용을 증진시켜 공공의 안전을 확보하는데 그 목적이 있다.

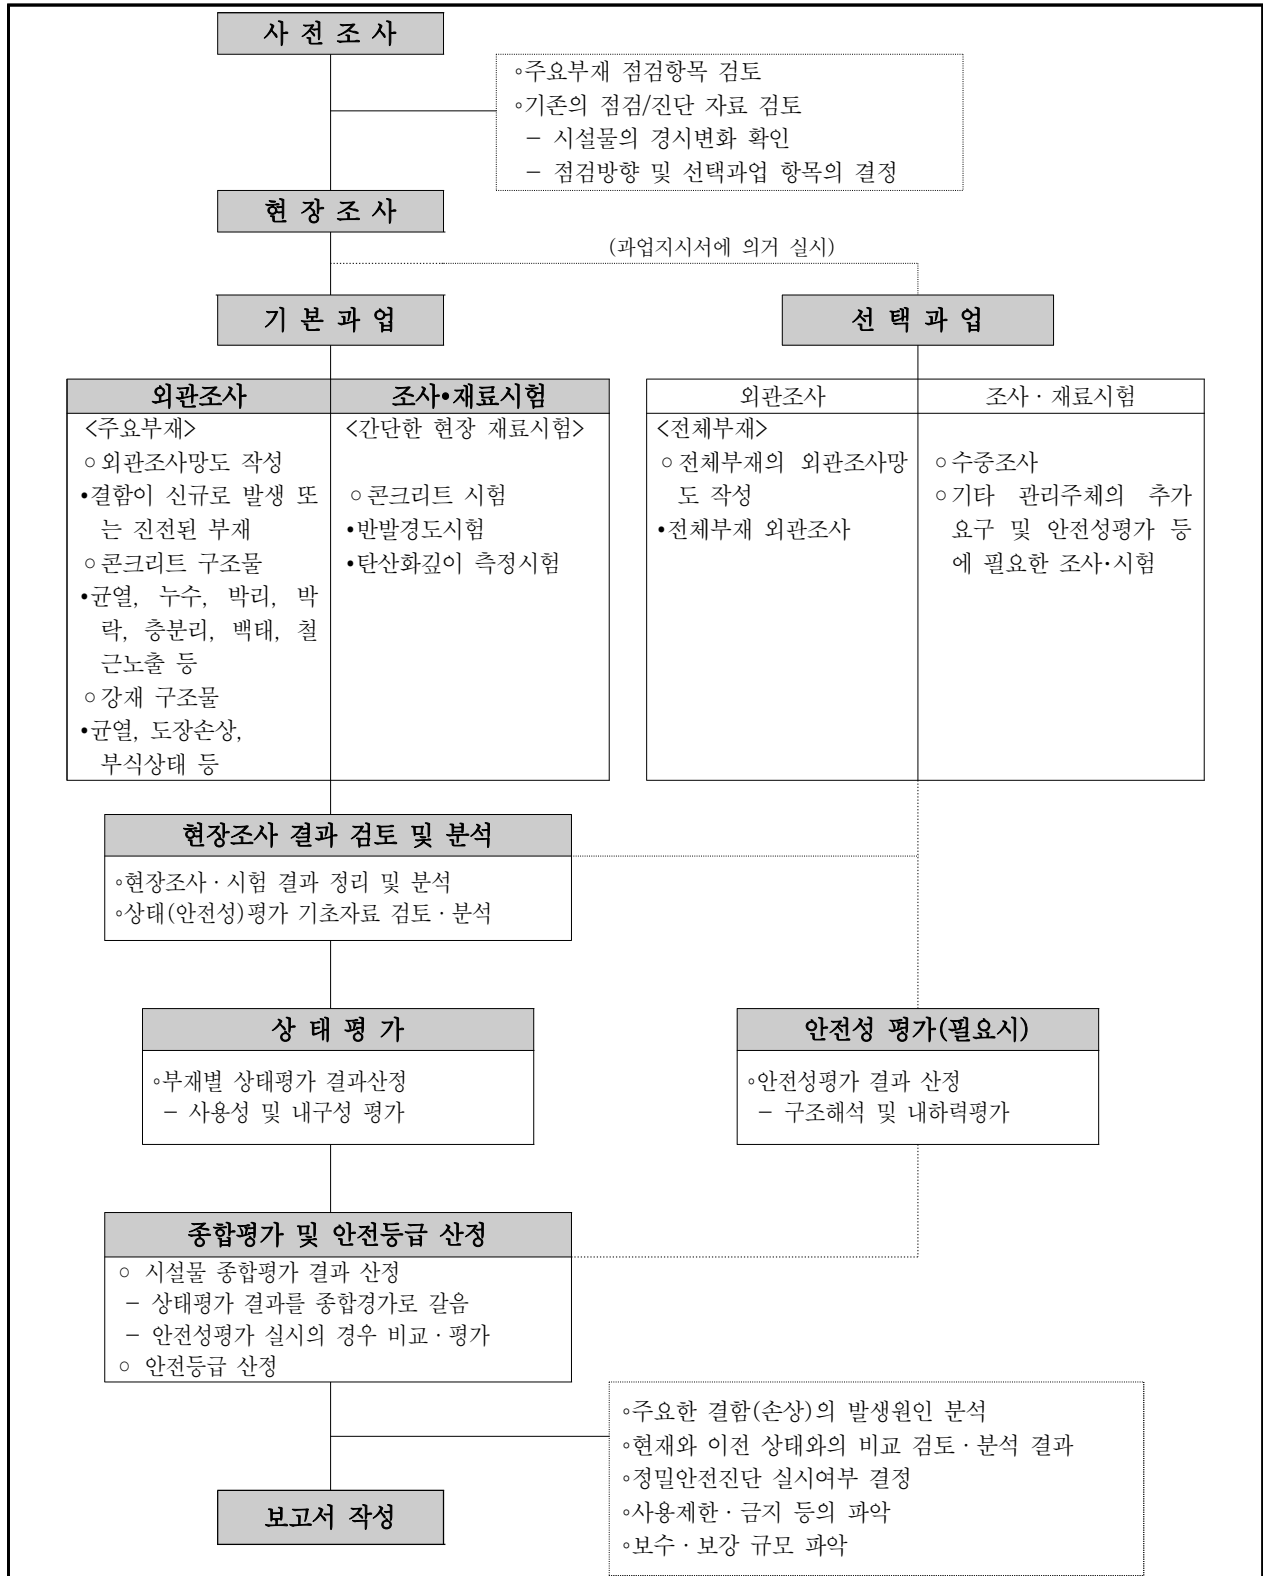
【그림 1.3.1】 교량 정밀안전점검 과업수행 흐름도

본 과업의 정밀안전점검 과업수행 흐름도는 다음과 같다.
