# 제1편 공 통 편

제1장 정밀안전점검 개요

# 제 1 장 정밀안전점검 개요

## 1.1 과업의 목적

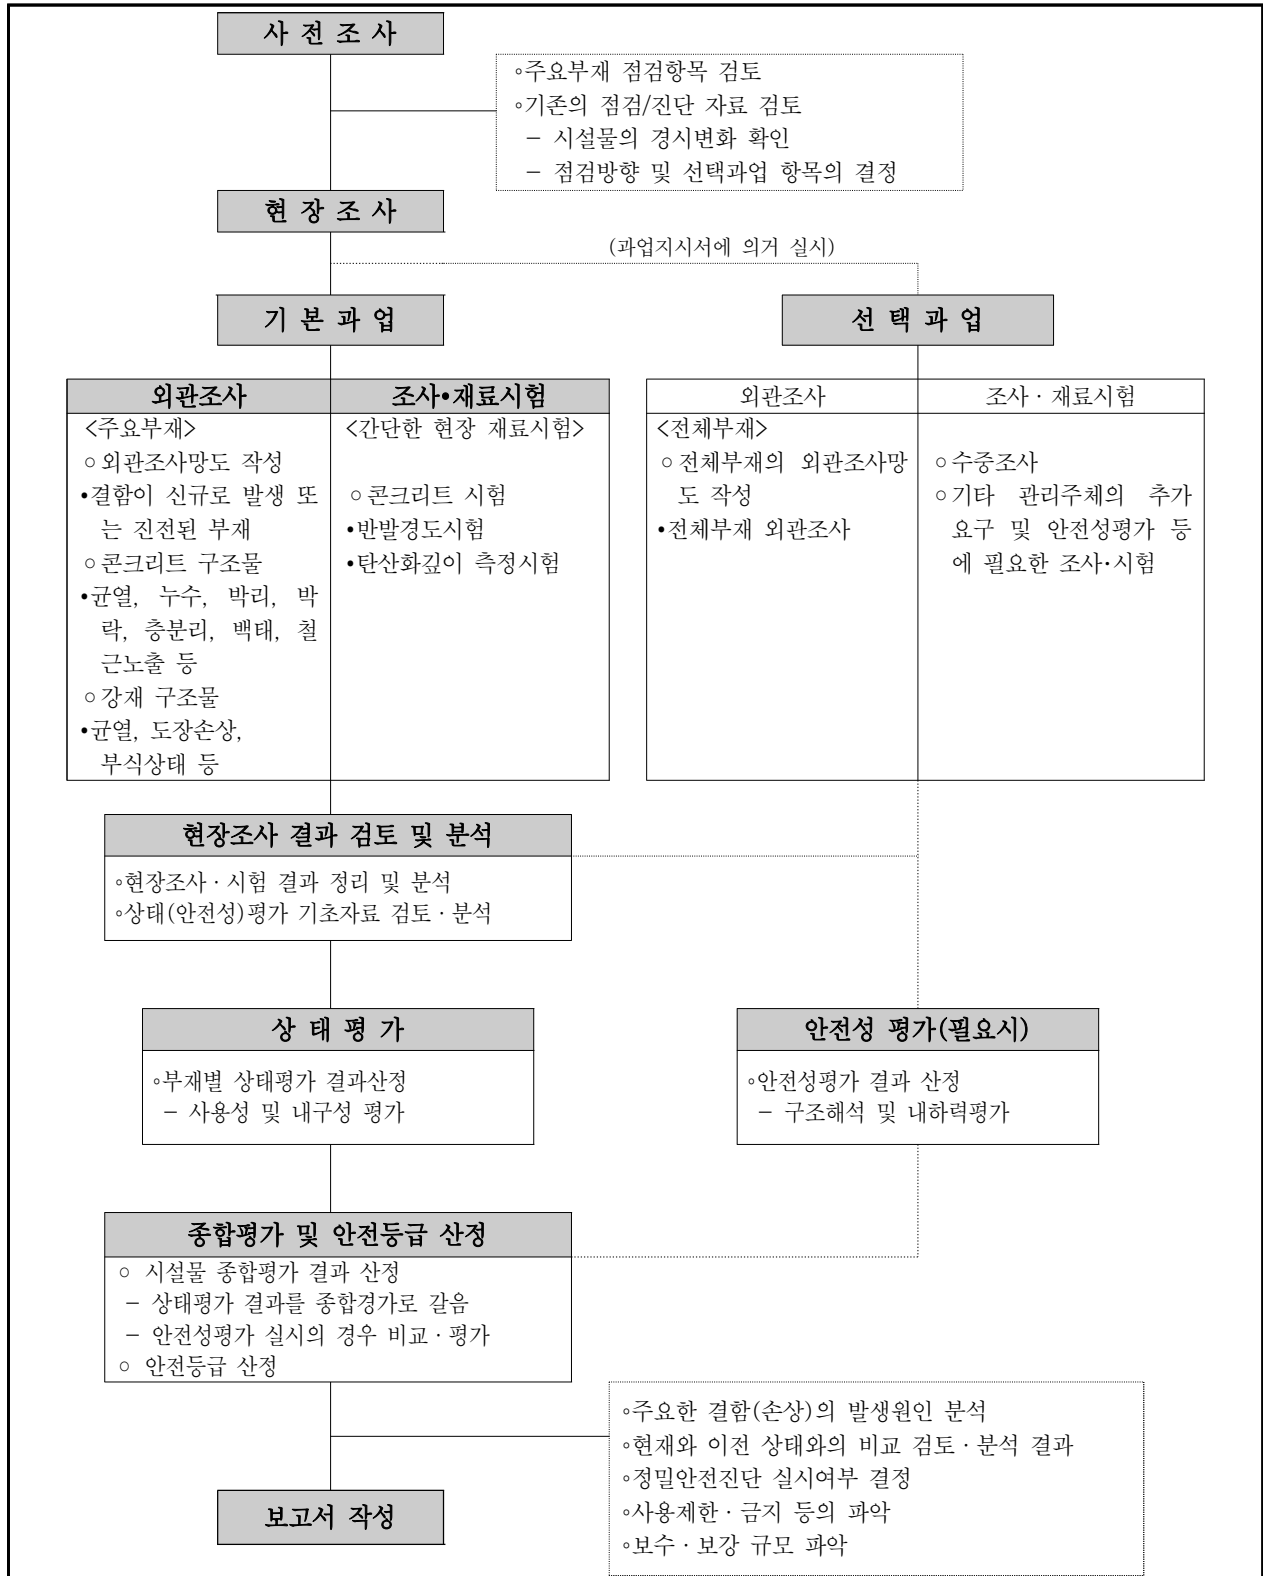
【그림 1.3.1】 교량 정밀안전점검 과업수행 흐름도

본 과업의 정밀안전점검 과업수행 흐름도는 다음과 같다.

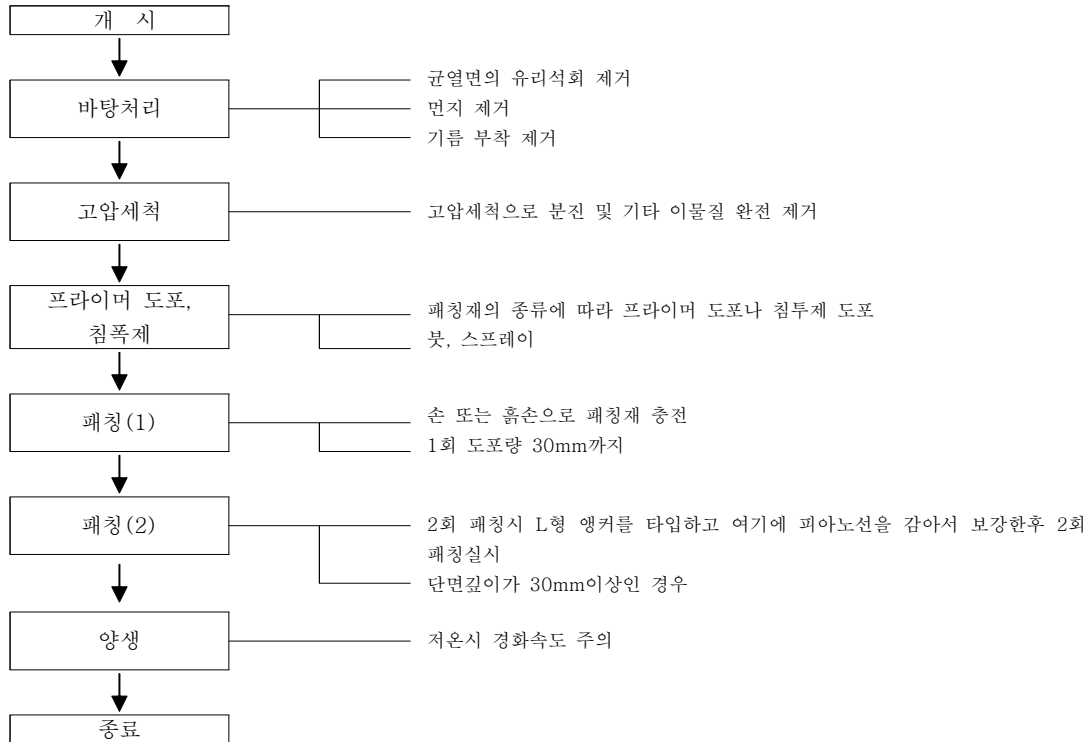
## 2. 시공순서

단면이 비교적 적은 경우의 보수에 사용되는 방법으로 단면보수의 하지처리 후에 보수에 적합한 강도로 혼합한 보수재를 주걱이나 손으로 눌러 붙여서 단면을 보수하는 공법이나 시공부위, 진동, 자중 등으로 보수재료가 떨어지는 경우도 있으므로 보수재료의 선정시 유의하며, 두껍게 발랐을 수축 균열도 주의해야 한다.

- ① 기존콘크리트의 열화부위, 탄산화부분을 브레이커 및 그라인더를 이용하여 콘크리트 표면을 철거한다. (THK=2~30m/m)

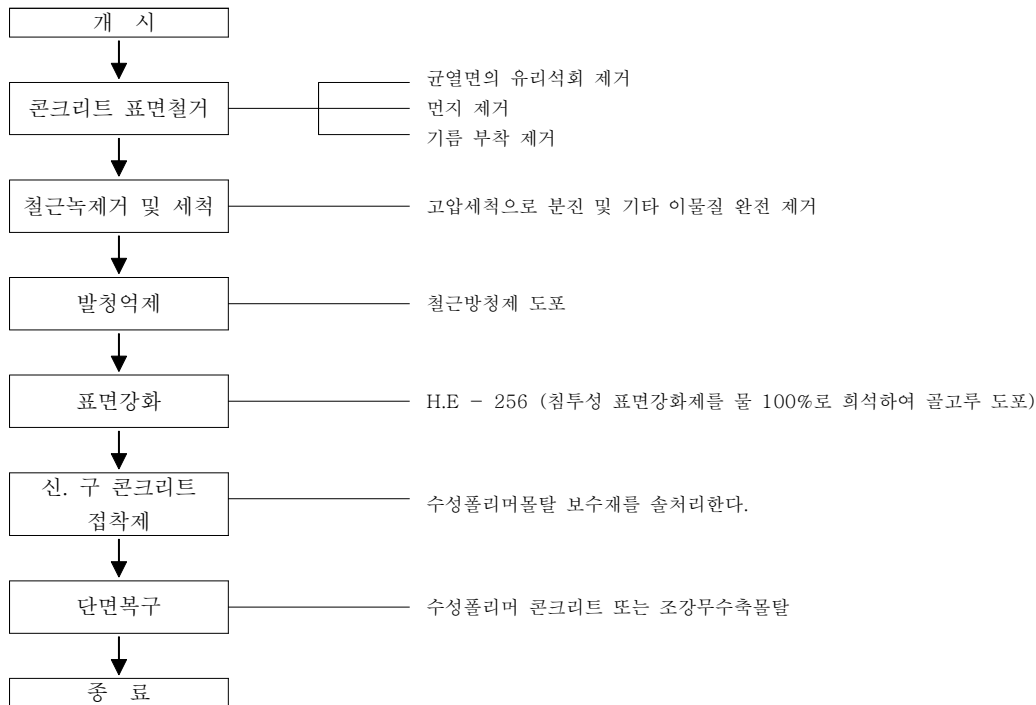
## 2. 시공순서

콘크리트의 탈락, 박리, 박락등 단면 결손과 함께 철근이 노출된 경우의 콘크리트 보수공사에 적용한다.

- ① 손상단면은 소형브레이커 등을 이용하여 철거(표면과 직각이 되도록 치핑)한다. THK=2~30m/m)
  - \* 콘크리트 표면철거시 파편 및 분진이 발생하므로 보호안경 착용후 작업을 한다.
- ② 콘크리트 표면철거후 고압세척기를 이용하여 표면을 고압세척한다.
  - \* 고압세척의 압력은 노즐TIP에서 5000PSI(350kg/cm<sup>2</sup>)의 압력으로 한다.
  - \* 압력이 높으므로 노즐방향이 사람을 향하지 않도록 하며, 보호장구 착용후 작업을 한다.
- ③ 물세척(고압세척) 후 건조시킨다.
- ④ 침투성 표면강화제 및 발청억제제는 온도가 5℃이하에서는 작업을 중지해야 한다.
  - \* 표면이나 흠에 남지않도록 하고 표면의 잔재는 박리의 원인이 되므로 형깁등을 이용하여 제거한다.
- ⑤ 신. 구 접착재료의 접착력 증진을 위하여 G&W - 11 (수성폴리머몰탈) 를 솔처리한다.
  - \* 솔처리는 1회 THK = 1.5m/m 를 넘어서는 안된다.
  - \* 5℃ 이하에서는 작업을 중지한다.
- ⑥ 기존 콘크리트 탈락부위는 탄산화 방지를 위하여 탄산화 방지제 및 동결융해 방지제를 바른다.
  - \* 솔처리는 1회 THK = 10m/m 를 넘어서는 안된다.
- ⑦ 작업장 주위를 깨끗하게 정리한다.
