국도46호선 마치고(상) 등 4개소 정밀안전점검용역

# 과업수행계획서

2023. 03

국 토 교 통 부  
의정부국토관리사무소

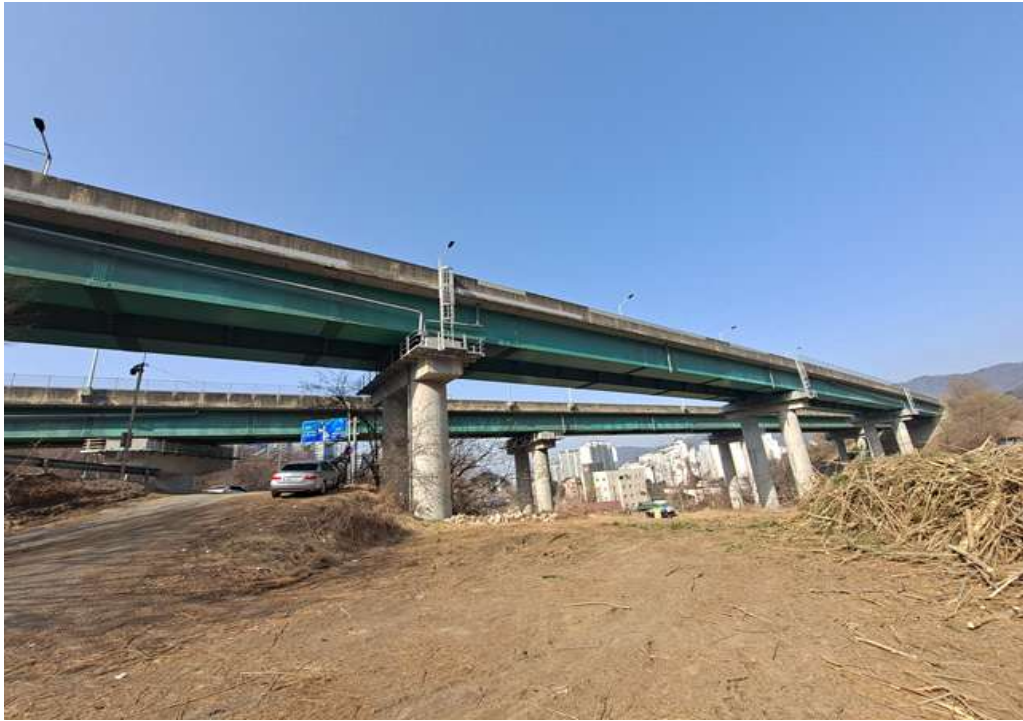
마치교(상) 측면전경

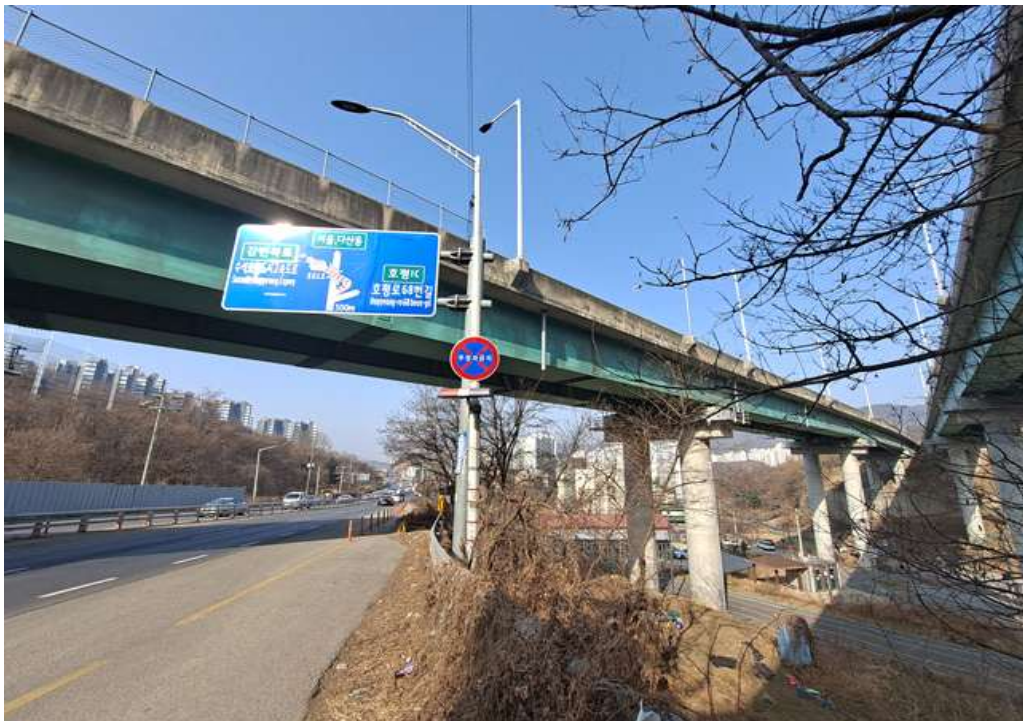
마치교(하) 측면전경

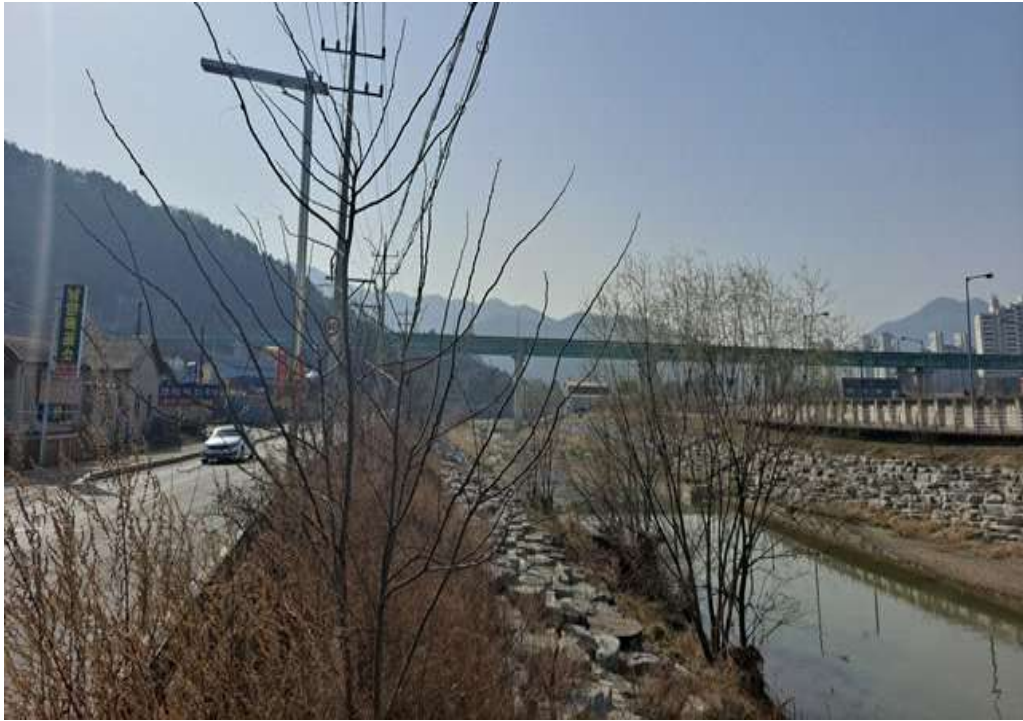
창현교(상) 측면전경

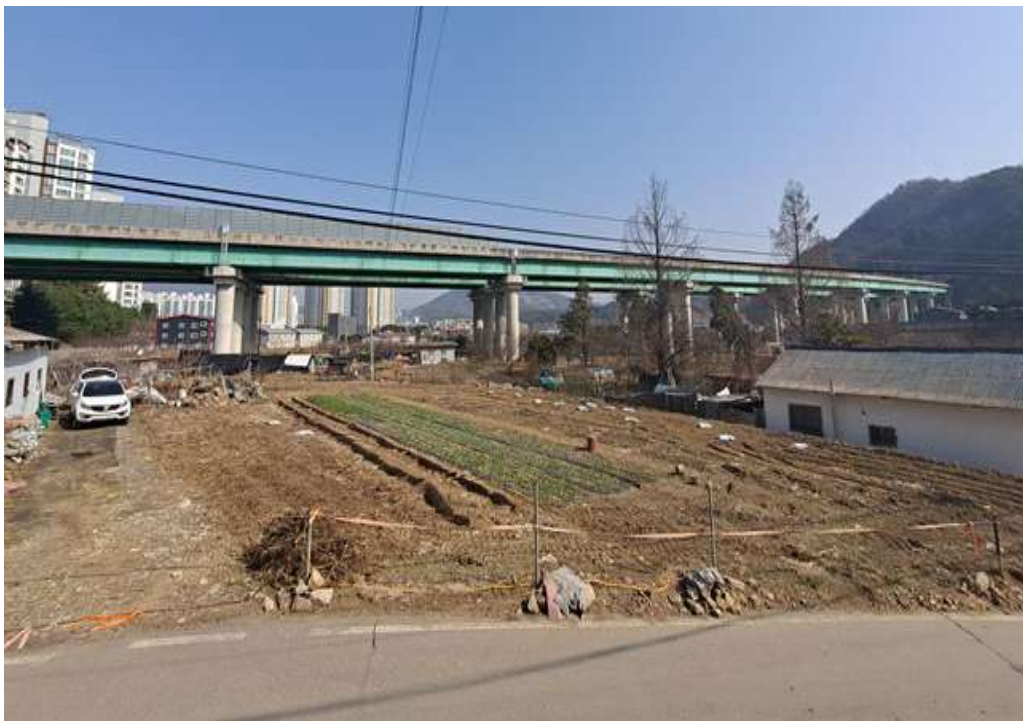
창현교(하) 측면전경

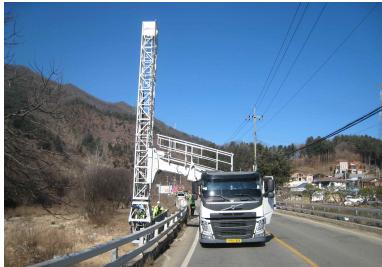
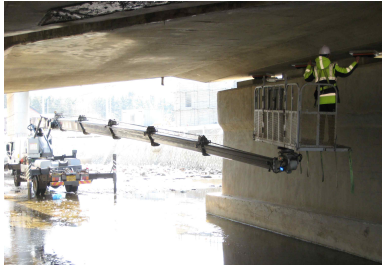
| 부재 | 조사 방법 | 조사 항목 |
|---|---|---|
| 교량<br>하면 | <div> <p>[교량 굴절차를 이용한 점검]</p> </div> <div> <p>[고소 점검차를 이용한 점검]</p> </div> | <ul style="list-style-type: none"> <li>· 슬래브 하면<br/>균열, 백태, 재료분리, 파손, 철근노출<br/>보수부 재손상 등</li> <li>· STEEL BOX 거더<br/>강재 균열, 부식, 도장손상<br/>용접부 결함(용입 불량, 용접불량) 등</li> <li>· 받침 장치<br/>작동 상태, 이동량, 파손, 밀림, 편기 등</li> <li>· 교대, 교각<br/>균열, 단면손상, 침하, 보수부 재손상 등</li> <li>· 각종 비파괴시험<br/>반발경도, 탄산화</li> </ul> |
