# 제1편 공 통 편

# 제 1 장 정밀안전점검 개요

## 1.1 과업의 목적

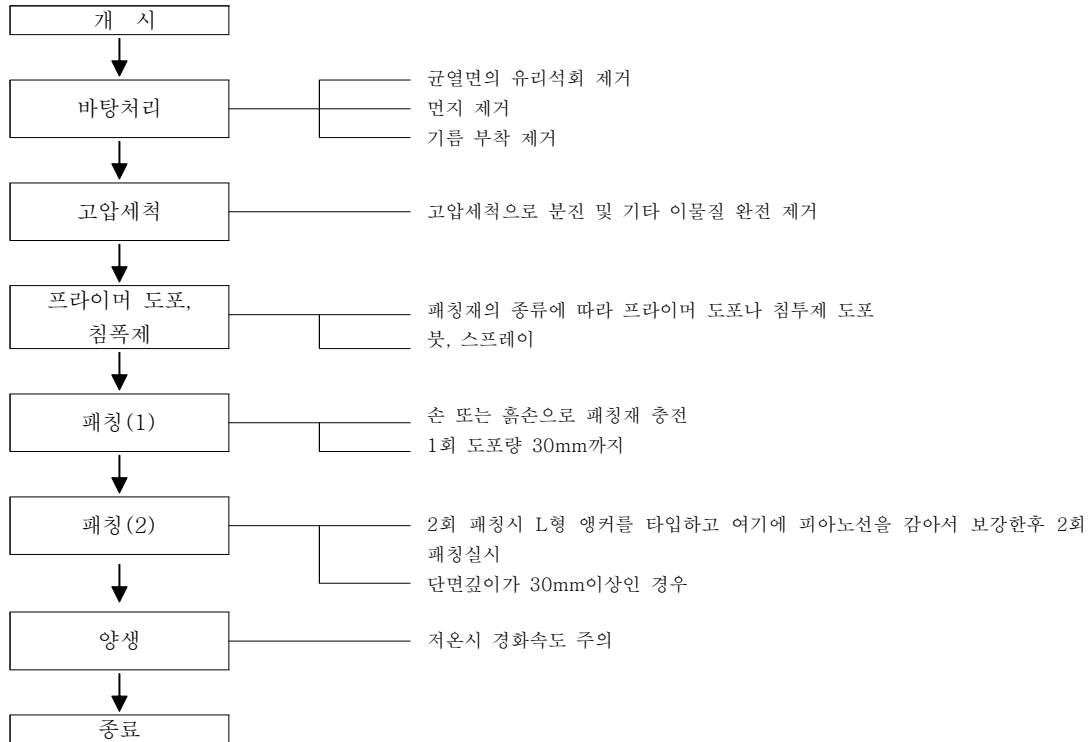
## 2. 시공순서

단면이 비교적 적은 경우의 보수에 사용되는 방법으로 단면보수의 하지처리 후에 보수에 적합한 강도로 혼합한 보수재를 주걱이나 손으로 눌러 붙여서 단면을 보수하는 공법이나 시공부위, 진동, 자중 등으로 보수재료가 떨어지는 경우도 있으므로 보수재료의 선정시 유의하며, 두껍게 발랐을 수축 균열도 주의해야 한다.

- ① 기존콘크리트의 열화부위, 탄산화부분을 브레이커 및 그라인더를 이용하여 콘크리트 표면을 철거한다. (THK=2~30m/m)

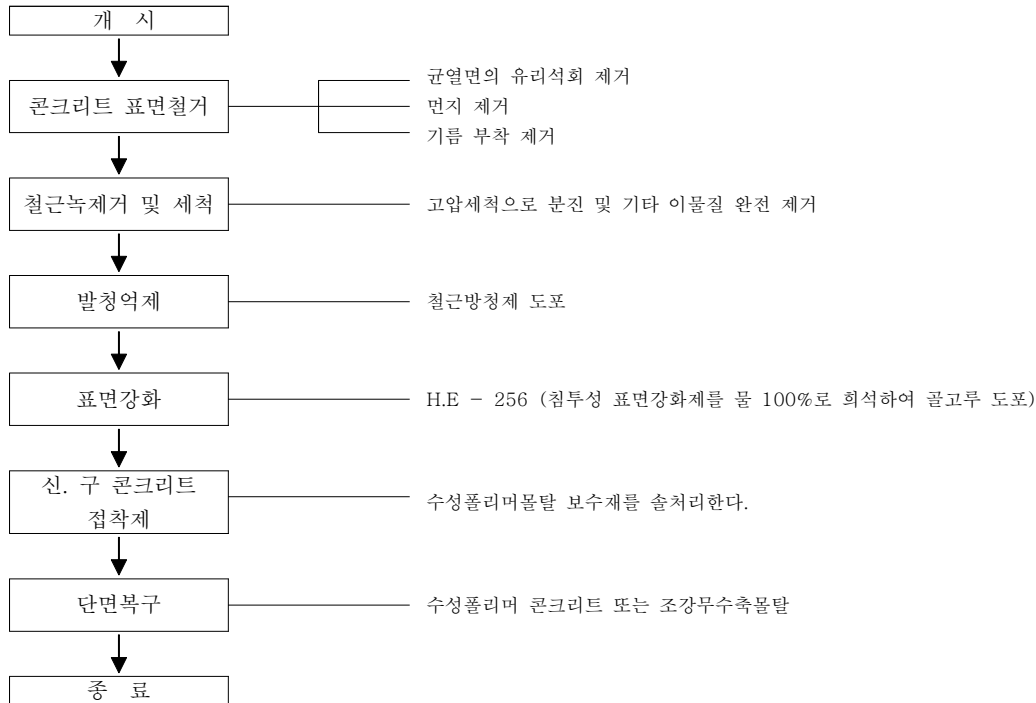
## 2. 시공순서

콘크리트의 탈락, 박리, 박락등 단면 결손과 함께 철근이 노출된 경우의 콘크리트 보수공사에 적용한다.

- ① 손상단면은 소형브레이커 등을 이용하여 철거(표면과 직각이 되도록 치핑)한다. THK=2~30m/m)
  - \* 콘크리트 표면철거시 파편 및 분진이 발생하므로 보호안경 착용후 작업을 한다.
- ② 콘크리트 표면철거후 고압세척기를 이용하여 표면을 고압세척한다.
  - \* 고압세척의 압력은 노즐TIP에서 5000PSI(350kg/cm<sup>2</sup>)의 압력으로 한다.
  - \* 압력이 높으므로 노즐방향이 사람을 향하지 않도록 하며, 보호장구 착용후 작업을 한다.
- ③ 물세척(고압세척) 후 건조시킨다.
- ④ 침투성 표면강화제 및 발청억제제는 온도가 5℃이하에서는 작업을 중지해야 한다.
  - \* 표면이나 흠에 남지않도록 하고 표면의 잔재는 박리의 원인이 되므로 형깁등을 이용하여 제거한다.
- ⑤ 신. 구 접착재료의 접착력 증진을 위하여 G&W - 11 (수성폴리머몰탈) 를 솔처리한다.
  - \* 솔처리는 1회 THK = 1.5m/m 를 넘어서는 안된다.
  - \* 5℃ 이하에서는 작업을 중지한다.
- ⑥ 기존 콘크리트 탈락부위는 탄산화 방지를 위하여 탄산화 방지제 및 동결융해 방지제를 바른다.
  - \* 솔처리는 1회 THK = 10m/m 를 넘어서는 안된다.
- ⑦ 작업장 주위를 깨끗하게 정리한다.
