# 제1편 공 통 편

# 제1장 정밀안전점검 개요

## 1.1 과업의 목적

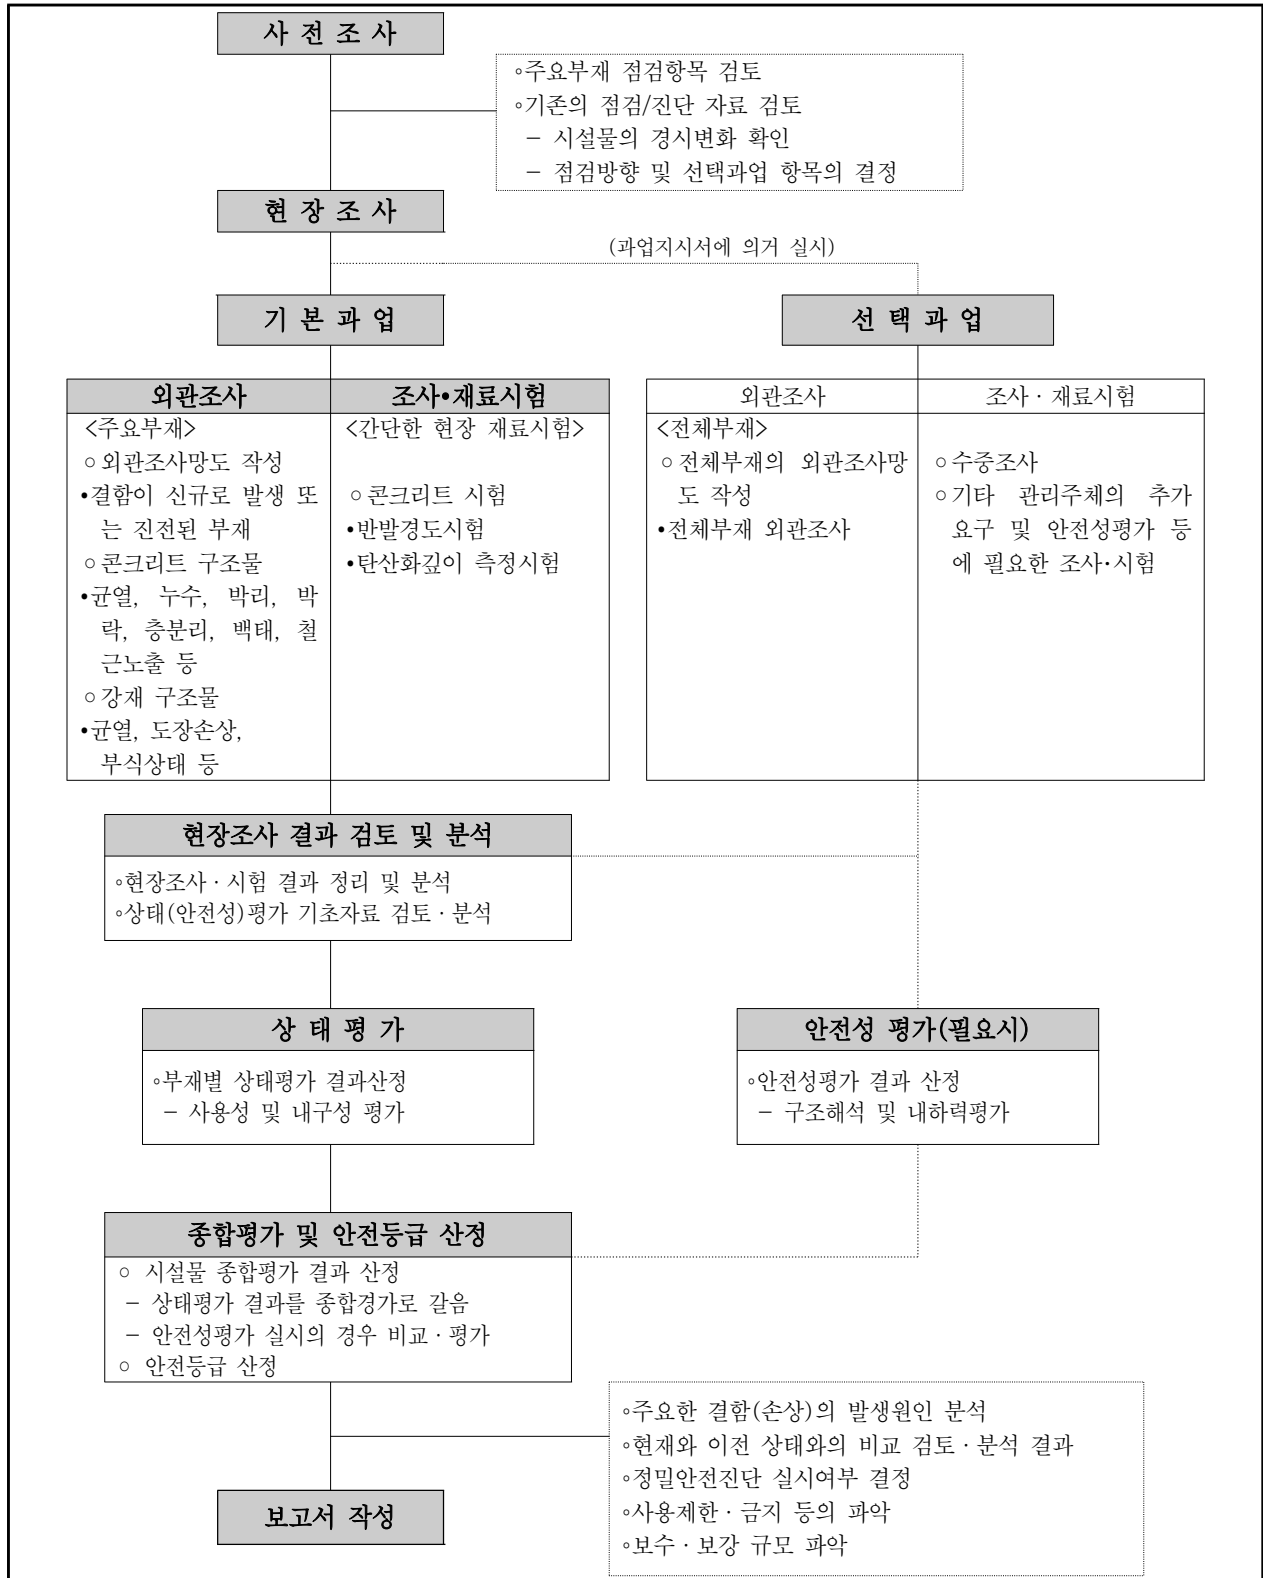
【그림 1.3.1】 교량 정밀안전점검 과업수행 흐름도

본 과업의 정밀안전점검 과업수행 흐름도는 다음과 같다.

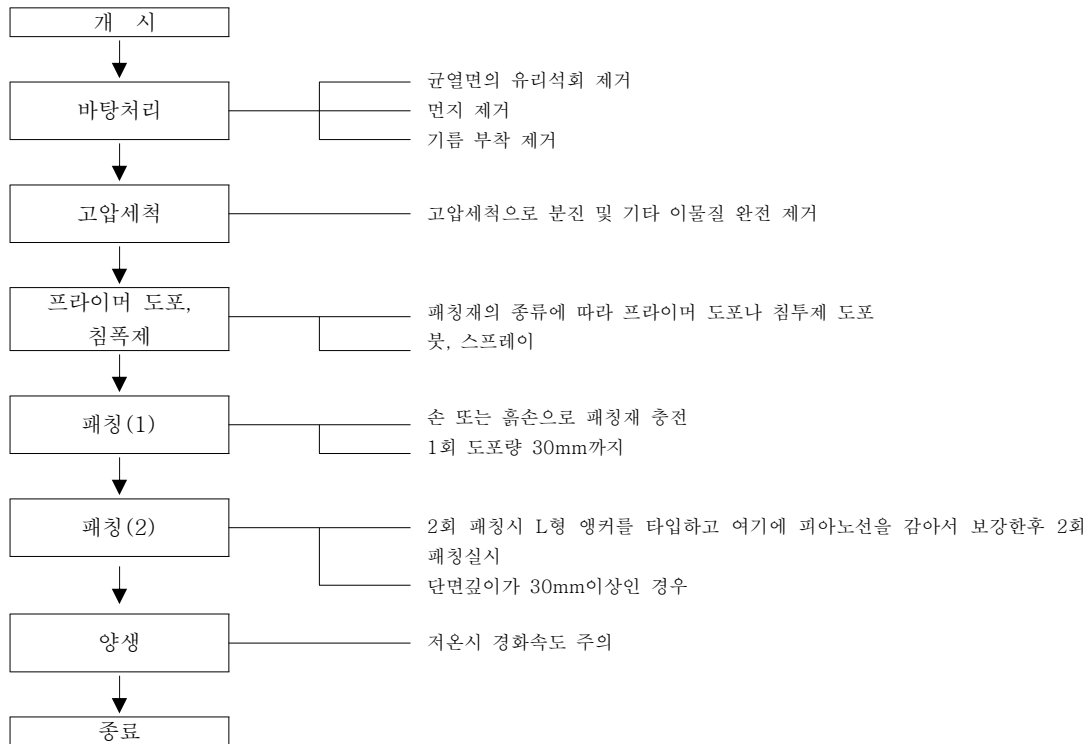
## 2. 시공순서

단면이 비교적 적은 경우의 보수에 사용되는 방법으로 단면보수의 하지처리 후에 보수에 적합한 강도로 혼합한 보수재를 주걱이나 손으로 눌러 붙여서 단면을 보수하는 공법이나 시공부위, 진동, 자중 등으로 보수재료가 떨어지는 경우도 있으므로 보수재료의 선정시 유의하며, 두껍게 발랐을 수축 균열도 주의해야 한다.

- ① 기존콘크리트의 열화부위, 탄산화부분을 브레이커 및 그라인더를 이용하여 콘크리트 표면을 철거한다.  
(THK=2~30m/m)  
\* 콘크리트 표면철거시 파편 및 분진이 발생하므로 보호안경 착용후 작업을 한다.
- ② 콘크리트 표면철거 후 고압세척기를 이용하여 표면을 고압세척한다.  
\* 고압세척의 압력은 노즐TIP에서 5000PSI(350kg/cm<sup>2</sup>)의 압력으로 한다.  
\* 압력이 높으므로 노즐방향이 사람을 향하지 않도록 하며, 보호장구 착용후 작업을 한다.
- ③ 물세척(고압세척) 후 건조시킨다.
- ④ 대기나 콘크리트의 온도가 5℃이하 또는 24시간 이내에 5℃이하가 예상되거나, 시공후 8시간 이내에 비가 예상되면 시공을 해서는 안된다.
- ⑤ 대기 온도가 35℃ 이상일때에도 시공을 해서는 안된다.
- ⑥ 보존 및 보관방법  
\* 직사광선을 피해서 보관하여야 하며 제조일로부터 6개월간 보관이 가능하다.
- ⑦ 패칭재(모르타)가 패칭 후 양생에 주의한다.  
\* 양생시 양생포를 덮어 양생한다.작업장 주위를 깨끗이 정리한다.
