국도46호선 사능1교(상) 등 5개소 정밀안전점검용역

# 과업수행계획서

2023. 03

(주) 명 성 엔 지 니 어 링

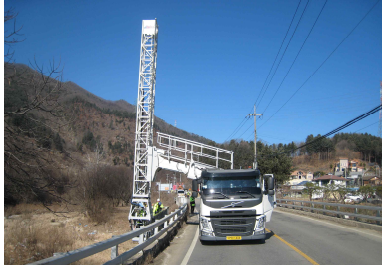
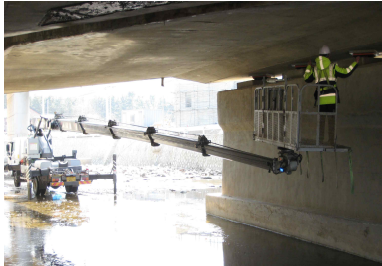
| 부재 | 조사 방법 | 조사 항목 |
|---|---|---|
| 교량<br>하면 | <div> <p>[교량 굴절차를 이용한 점검]</p> </div> <div> <p>[고소 점검차를 이용한 점검]</p> </div> | <ul style="list-style-type: none"> <li>· 슬래브 하면<br/>균열, 백태, 재료분리, 파손, 철근노출<br/>보수부 재손상 등</li> <li>· PSC 거더<br/>균열, 백태, 재료분리, 파손, 철근노출<br/>박리, 박락, 보수부 재손상 등</li> <li>· STEEL BOX 거더<br/>강재 균열, 부식, 도장손상<br/>용접부 결함(용입 불량, 용접불량) 등</li> <li>· 받침 장치<br/>작동 상태, 이동량, 파손, 밀림, 편기 등</li> <li>· 교대, 교각<br/>균열, 단면손상, 침하, 보수부 재손상 등</li> <li>· 각종 비파괴시험<br/>반발경도, 탄산화</li> </ul> |
