# 국도6호선 봉상2교 등 4개소 정밀안전점검용역 과 업 수 행 계 획 서

2023. 03

국 토 교 통 부  
의정부국토관리사무소

(주) 명 성 엔 지 니 어 링

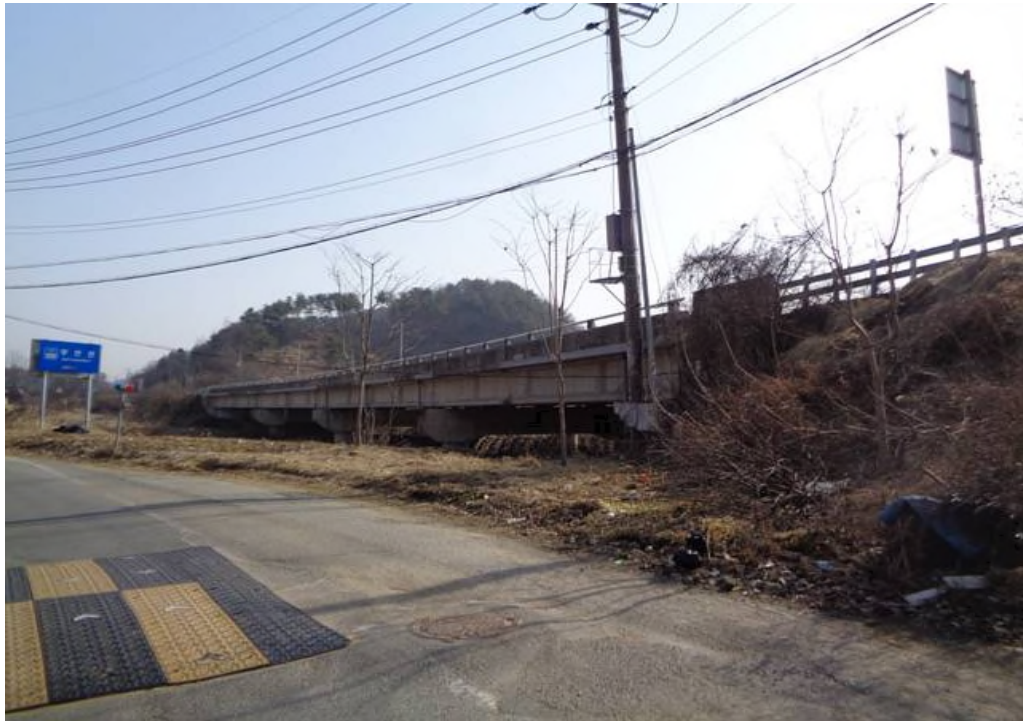
봉상2교 측면전경

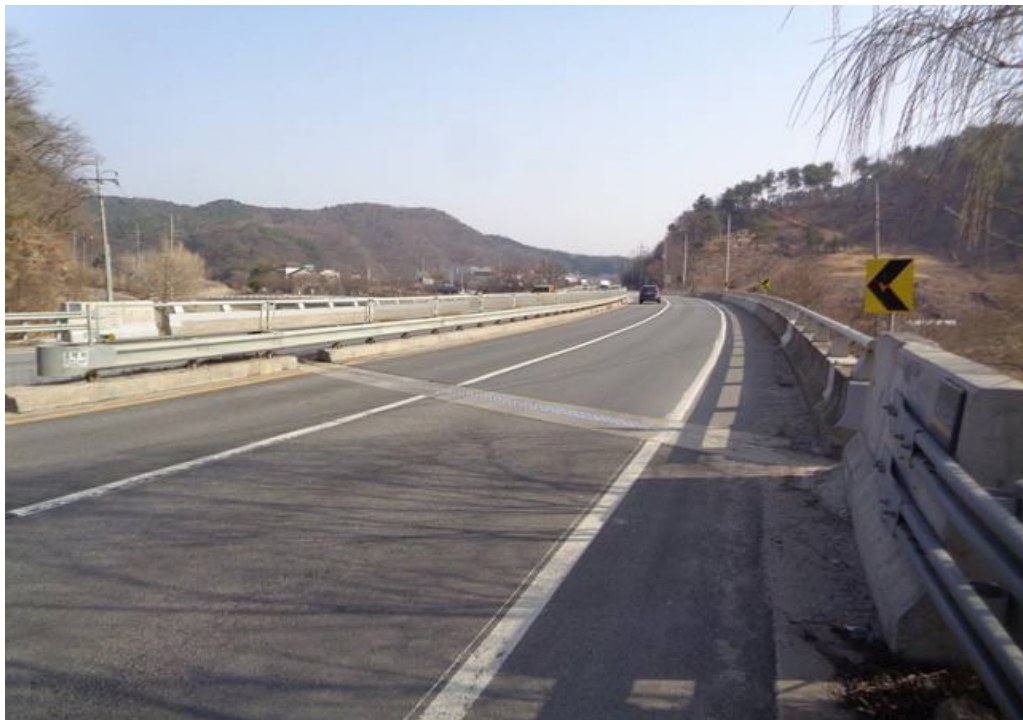
봉상2교 상부전경

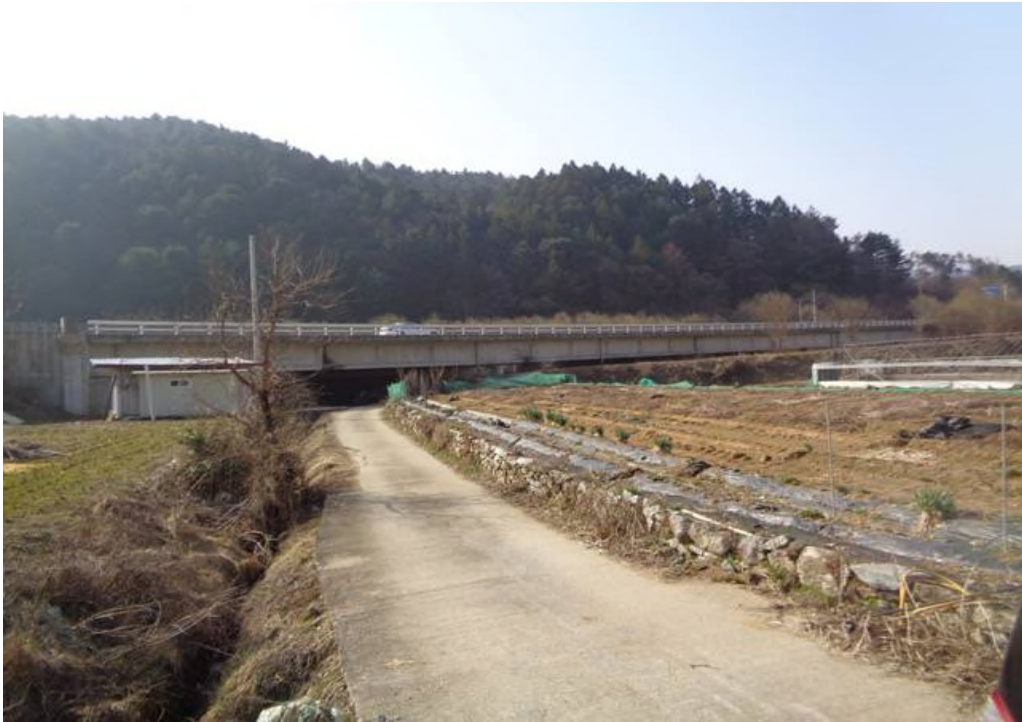
부안교 측면전경

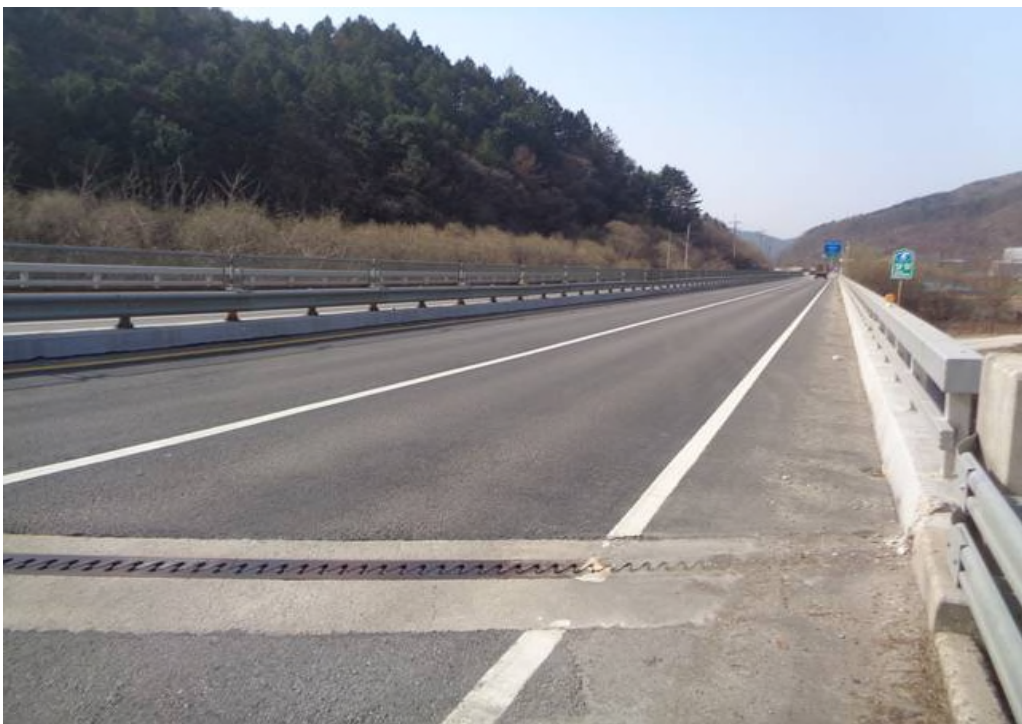
부안교 상부전경

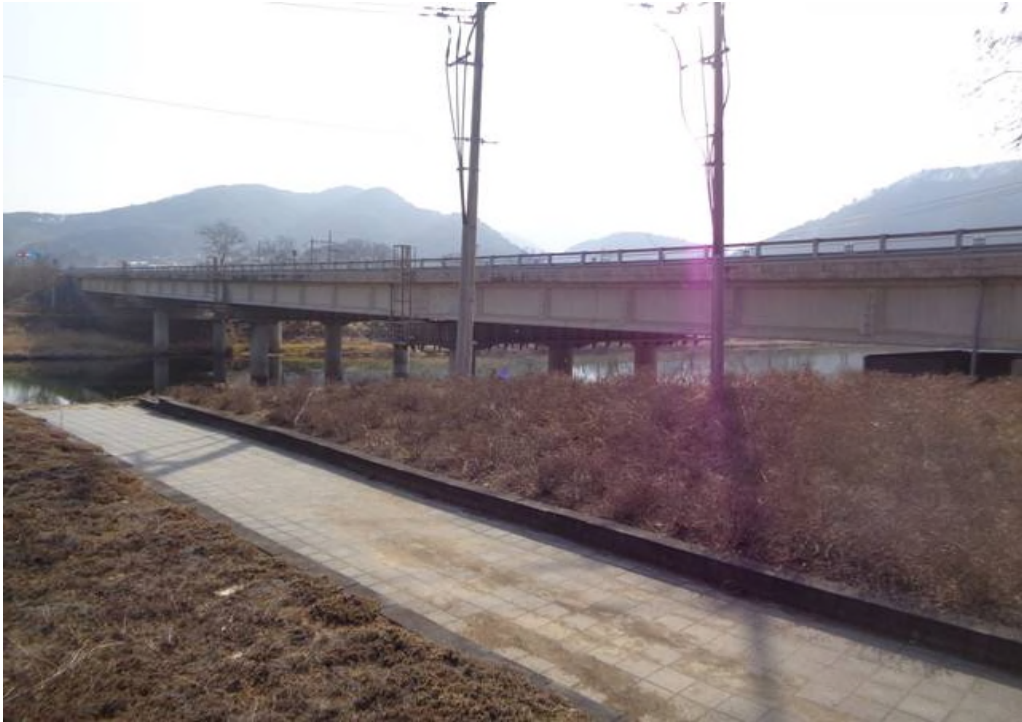
청운교 측면전경

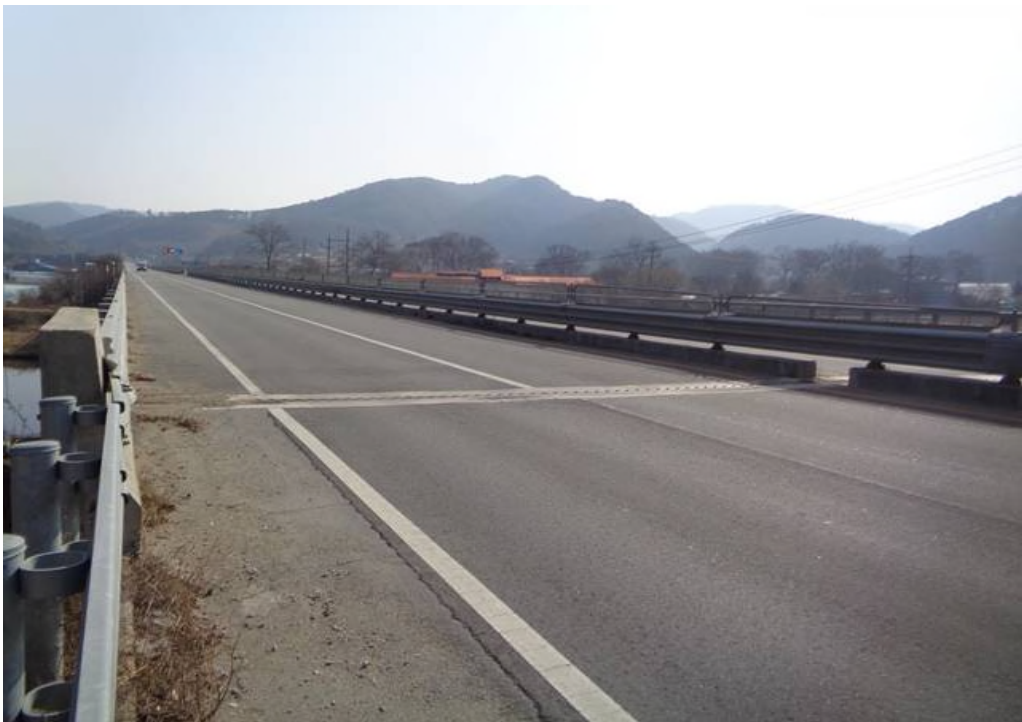
청운교 상부전경

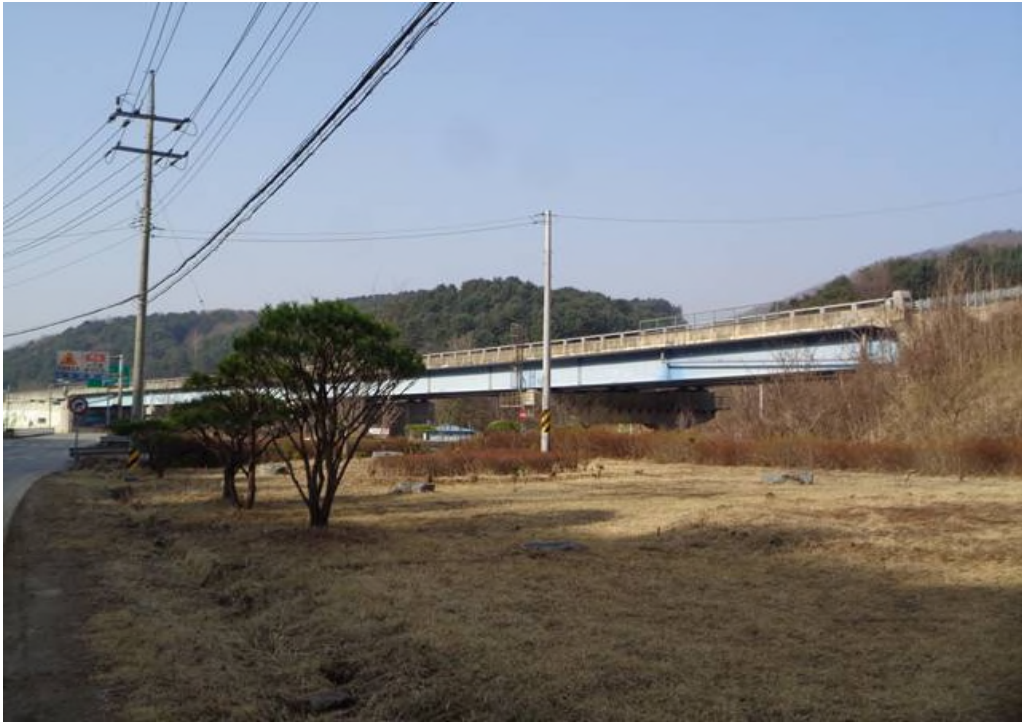
단월교 측면전경

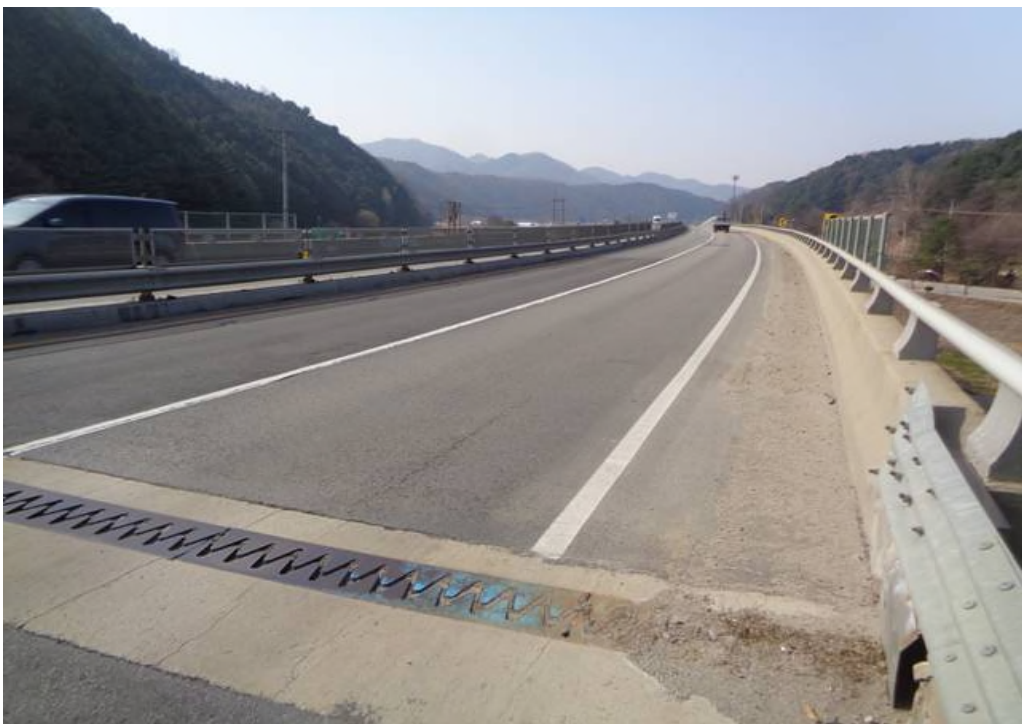
단월교 상부전경
