# 제1편 공 통 편

# 제 1 장 정밀안전점검 개요

본 과업은 “시설물의 안전 및 유지관리에 관한 특별법” (이하 “시설물안전법”이라 한다.) 제 11조에 따른 정밀안전점검으로서, 시설물에 대한 물리적·기능적 결함을 조사하고 구조적 안전성 및 손상상태를 점검하여, 재해를 예방하고 시설물의 효용을 증진시켜 공공의 안전을 확보하는데 그 목적이 있다.

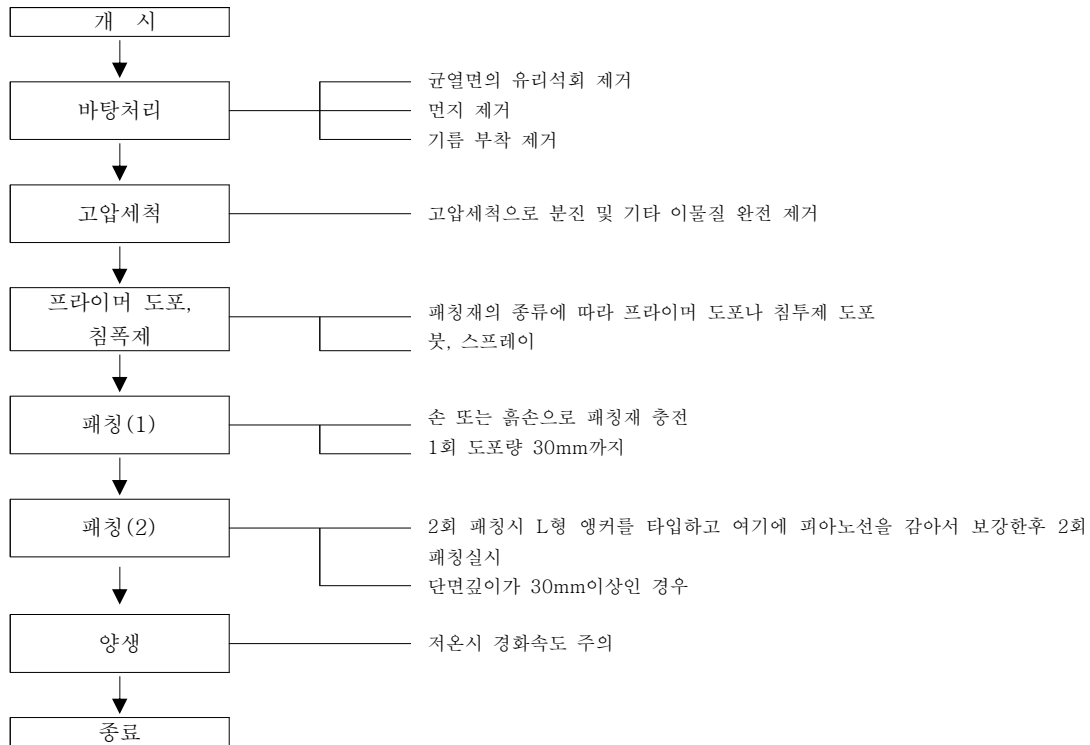
## 2. 시공순서

단면이 비교적 적은 경우의 보수에 사용되는 방법으로 단면보수의 하지처리 후에 보수에 적합한 강도로 혼합한 보수재를 주걱이나 손으로 눌러 붙여서 단면을 보수하는 공법이나 시공부위, 진동, 자중 등으로 보수재료가 떨어지는 경우도 있으므로 보수재료의 선정시 유의하며, 두껍게 발랐을 수축 균열도 주의해야 한다.

① 기존콘크리트의 열화부위, 탄산화부분을 브레이커 및 그라인더를 이용하여 콘크리트 표면을 철거한다.  
(THK=2~30m/m)

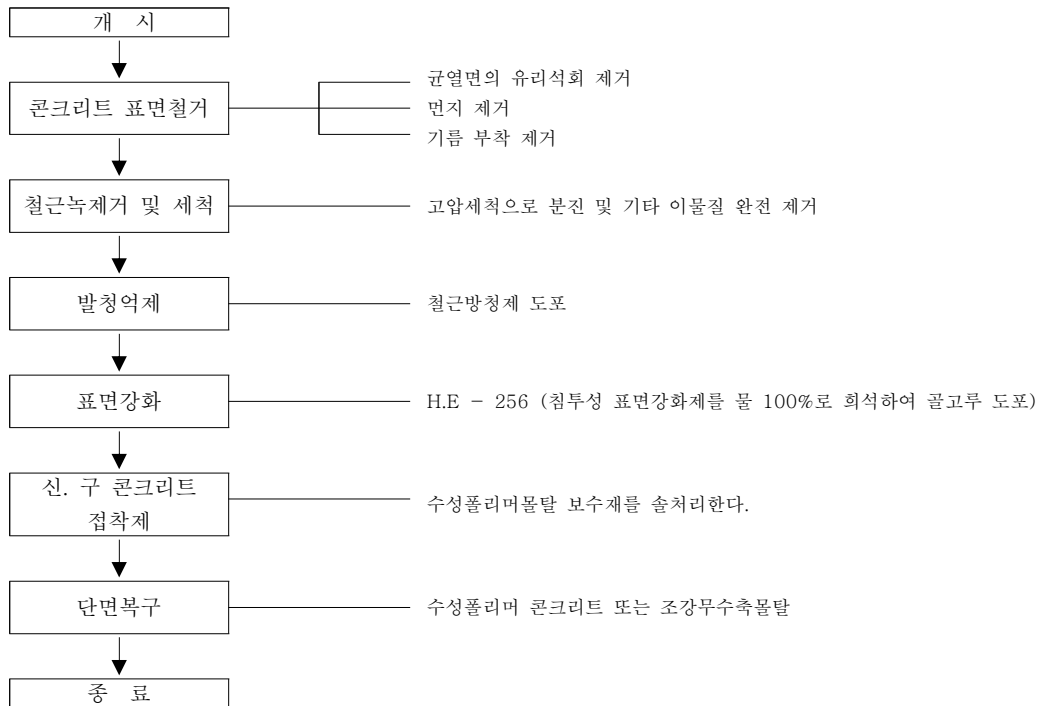
## 2. 시공순서

콘크리트의 탈락, 박리, 박락등 단면 결손과 함께 철근이 노출된 경우의 콘크리트 보수공사에 적용한다.

- ① 손상단면은 소형브레이커 등을 이용하여 철거(표면과 직각이 되도록 치핑)한다. THK=2~30m/m)
  - \* 콘크리트 표면철거시 파편 및 분진이 발생하므로 보호안경 착용후 작업을 한다.
- ② 콘크리트 표면철거후 고압세척기를 이용하여 표면을 고압세척한다.
  - \* 고압세척의 압력은 노즐TIP에서 5000PSI(350kg/cm<sup>2</sup>)의 압력으로 한다.
  - \* 압력이 높으므로 노즐방향이 사람을 향하지 않도록 하며, 보호장구 착용후 작업을 한다.
- ③ 물세척(고압세척) 후 건조시킨다.
- ④ 침투성 표면강화제 및 발청억제제는 온도가 5℃이하에서는 작업을 중지해야 한다.
  - \* 표면이나 흠에 남지않도록 하고 표면의 잔재는 박리의 원인이 되므로 형깁등을 이용하여 제거한다.
- ⑤ 신. 구 접착재료의 접착력 증진을 위하여 G&W - 11 (수성폴리머몰탈) 를 솔처리한다.
  - \* 솔처리는 1회 THK = 1.5m/m 를 넘어서는 안된다.
  - \* 5℃ 이하에서는 작업을 중지한다.
- ⑥ 기존 콘크리트 탈락부위는 탄산화 방지를 위하여 탄산화 방지제 및 동결융해 방지제를 바른다.
  - \* 솔처리는 1회 THK = 10m/m 를 넘어서는 안된다.
- ⑦ 작업장 주위를 깨끗하게 정리한다.
