# 제1편 공 통 편

# 제1장 정밀안전점검 개요

## 1.1 과업의 목적

본 과업은 “시설물의 안전 및 유지관리에 관한 특별법”(이하 “시설물안전법”이라 한다.) 제 11조에 따른 정밀안전점검으로서, 시설물에 대한 물리적·기능적 결함을 조사하고 구조적 안전성 및 손상상태를 점검하여, 재해를 예방하고 시설물의 효용을 증진시켜 공공의 안전을 확보하는데 그 목적이 있다.

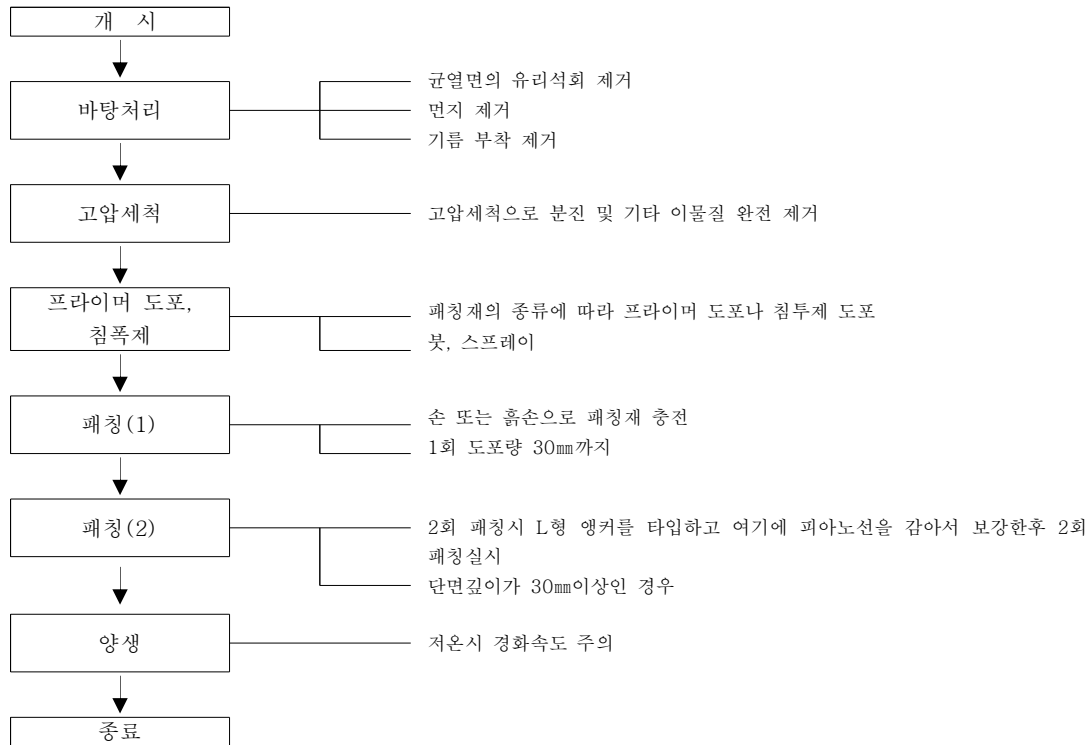
### 2. 시공순서

단면이 비교적 적은 경우의 보수에 사용되는 방법으로 단면보수의 하지처리 후에 보수에 적합한 강도로 혼합한 보수재를 주걱이나 손으로 눌러 붙여서 단면을 보수하는 공법이나 시공부위, 진동, 자중 등으로 보수재료가 떨어지는 경우도 있으므로 보수재료의 선정시 유의하며, 두껍게 발랐을 수축 균열도 주의해야 한다.

- ① 기존콘크리트의 열화부위, 탄산화부분을 브레이커 및 그라인더를 이용하여 콘크리트 표면을 철거한다.  
(THK=2~30m/m)  
\* 콘크리트 표면철거시 파편 및 분진이 발생하므로 보호안경 착용후 작업을 한다.
- ② 콘크리트 표면철거 후 고압세척기를 이용하여 표면을 고압세척한다.  
\* 고압세척의 압력은 노즐TIP에서 5000PSI(350kg/cm<sup>2</sup>)의 압력으로 한다.  
\* 압력이 높으므로 노즐방향이 사람을 향하지 않도록 하며, 보호장구 착용후 작업을 한다.
- ③ 물세척(고압세척) 후 건조시킨다.
- ④ 대기나 콘크리트의 온도가 5℃이하 또는 24시간 이내에 5℃이하가 예상되거나, 시공후 8시간 이내에 비가 예상되면 시공을 해서는 안된다.
- ⑤ 대기 온도가 35℃ 이상일때에도 시공을 해서는 안된다.
- ⑥ 보존 및 보관방법  
\* 직사광선을 피해서 보관하여야 하며 제조일로부터 6개월간 보관이 가능하다.
- ⑦ 패칭재(모르타)가 패칭 후 양생에 주의한다.  
\* 양생시 양생포를 덮어 양생한다.작업장 주위를 깨끗이 정리한다.

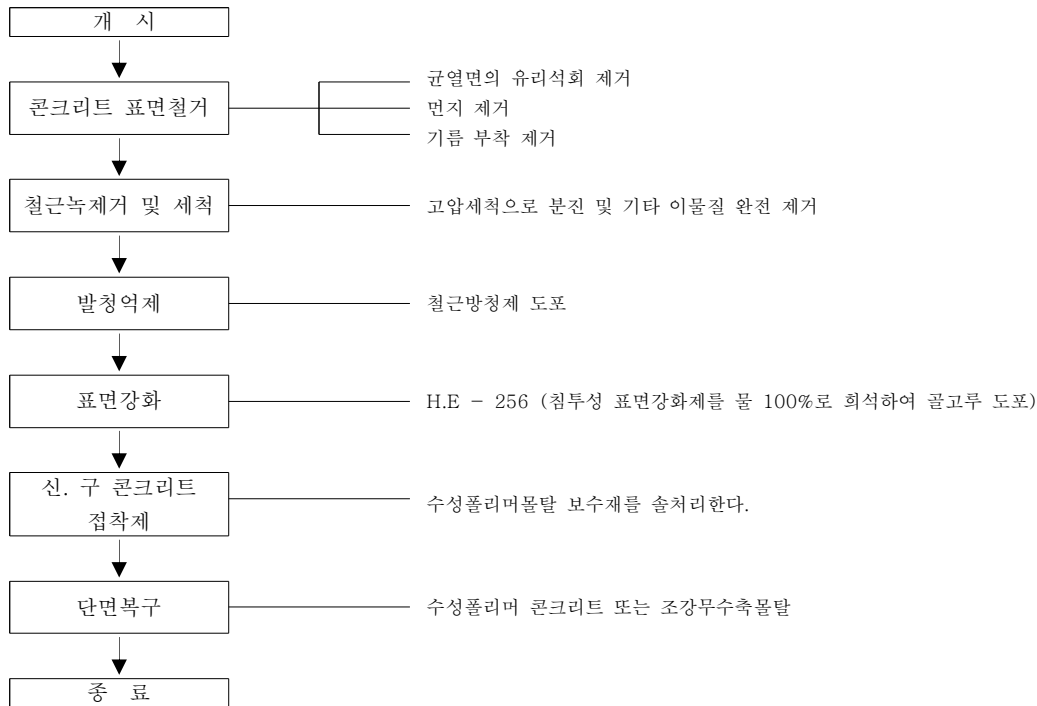
### 2. 시공순서

콘크리트의 탈락, 박리, 박락등 단면 결손과 함께 철근이 노출된 경우의 콘크리트 보수공사에 적용한다.

- ① 손상단면은 소형브레이커 등을 이용하여 철거(표면과 직각이 되도록 치핑)한다. THK=2~30m/m)
  - \* 콘크리트 표면철거시 파편 및 분진이 발생하므로 보호안경 착용후 작업을 한다.
- ② 콘크리트 표면철거후 고압세척기를 이용하여 표면을 고압세척한다.
  - \* 고압세척의 압력은 노즐TIP에서 5000PSI(350kg/cm<sup>2</sup>)의 압력으로 한다.
  - \* 압력이 높으므로 노즐방향이 사람을 향하지 않도록 하며, 보호장구 착용후 작업을 한다.
- ③ 물세척(고압세척) 후 건조시킨다.
- ④ 침투성 표면강화제 및 발청억제제는 온도가 5℃이하에서는 작업을 중지해야 한다.
  - \* 표면이나 흠에 남지않도록 하고 표면의 잔재는 박리의 원인이 되므로 형깁등을 이용하여 제거한다.
- ⑤ 신. 구 접착재료의 접착력 증진을 위하여 G&W - 11 (수성폴리머몰탈) 를 솔처리한다.
  - \* 솔처리는 1회 THK = 1.5m/m 를 넘어서는 안된다.
  - \* 5℃ 이하에서는 작업을 중지한다.
- ⑥ 기존 콘크리트 탈락부위는 탄산화 방지를 위하여 탄산화 방지제 및 동결융해 방지제를 바른다.
  - \* 솔처리는 1회 THK = 10m/m 를 넘어서는 안된다.
- ⑦ 작업장 주위를 깨끗하게 정리한다.
