# 제1편 공 통 편

# 제1장 정밀안전점검 개요

# 제 1 장 정밀안전점검 개요

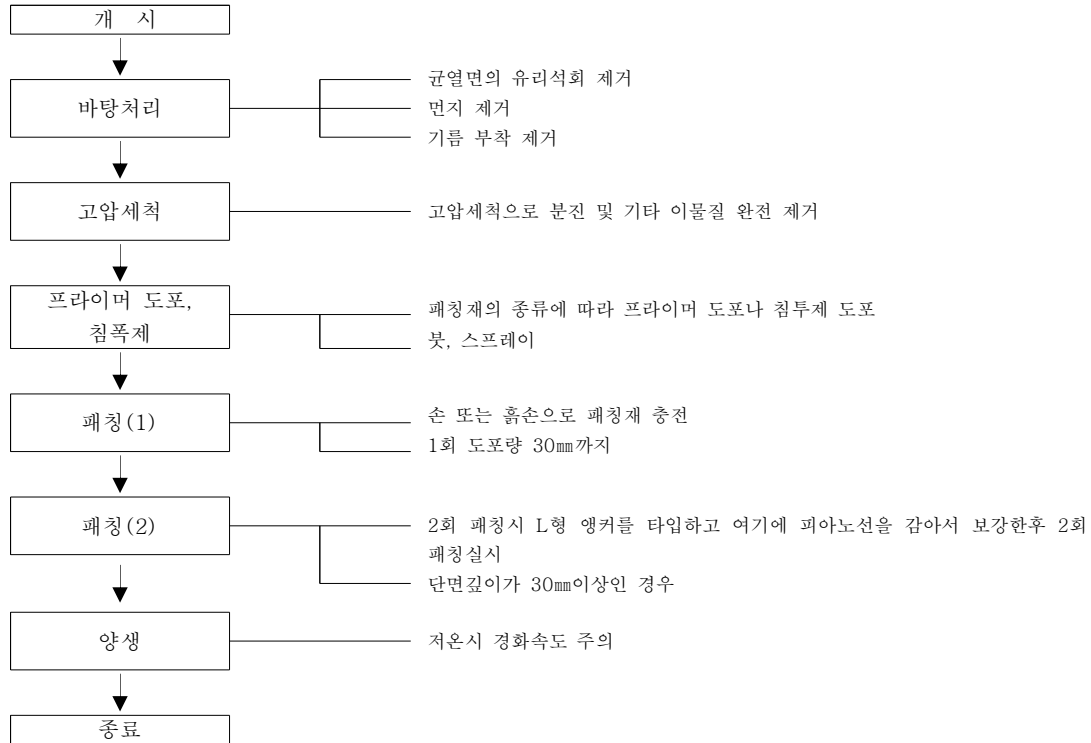
### 2. 시공순서

단면이 비교적 적은 경우의 보수에 사용되는 방법으로 단면보수의 하지처리 후에 보수에 적합한 강도로 혼합한 보수재를 주걱이나 손으로 눌러 붙여서 단면을 보수하는 공법이나 시공부위, 진동, 자중 등으로 보수재료가 떨어지는 경우도 있으므로 보수재료의 선정시 유의하며, 두껍게 발랐을 수축 균열도 주의해야 한다.

- ① 기존콘크리트의 열화부위, 탄산화부분을 브레이커 및 그라인더를 이용하여 콘크리트 표면을 철거한다. (THK=2~30m/m)
  - \* 콘크리트 표면철거시 파편 및 분진이 발생하므로 보호안경 착용후 작업을 한다.
- ② 콘크리트 표면철거 후 고압세척기를 이용하여 표면을 고압세척한다.
  - \* 고압세척의 압력은 노즐TIP에서 5000PSI(350kg/cm<sup>2</sup>)의 압력으로 한다.
  - \* 압력이 높으므로 노즐방향이 사람을 향하지 않도록 하며, 보호장구 착용후 작업을 한다.
- ③ 물세척(고압세척) 후 건조시킨다.
- ④ 대기나 콘크리트의 온도가 5℃이하 또는 24시간 이내에 5℃이하가 예상되거나, 시공후 8시간 이내에 비가 예상되면 시공을 해서는 안된다.
- ⑤ 대기 온도가 35℃ 이상일때에도 시공을 해서는 안된다.
- ⑥ 보존 및 보관방법
  - \* 직사광선을 피해서 보관하여야 하며 제조일로부터 6개월간 보관이 가능하다.
- ⑦ 패칭재(모르타)가 패칭 후 양생에 주의한다.
  - \* 양생시 양생포를 덮어 양생한다.작업장 주위를 깨끗이 정리한다.
