# 제1편 공 통 편

# 제1장 정밀안전점검 개요

# 제 1 장 정밀안전점검 개요

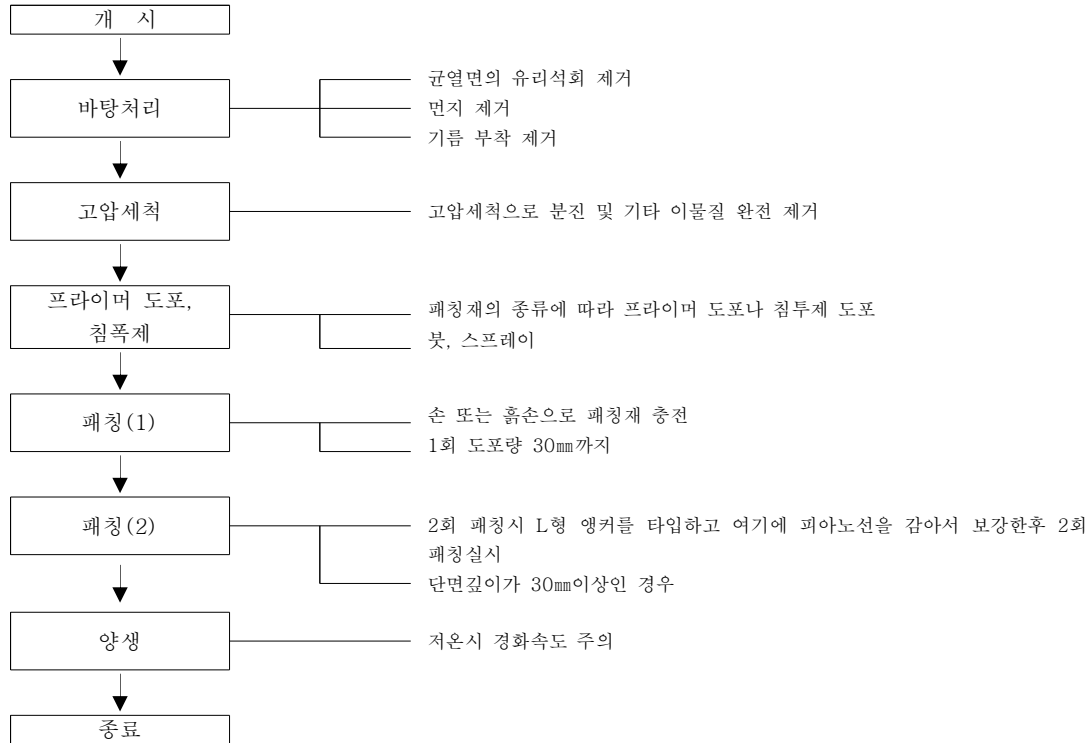
## 2. 시공순서

단면이 비교적 적은 경우의 보수에 사용되는 방법으로 단면보수의 하지처리 후에 보수에 적합한 강도로 혼합한 보수재를 주걱이나 손으로 눌러 붙여서 단면을 보수하는 공법이나 시공부위, 진동, 자중 등으로 보수재료가 떨어지는 경우도 있으므로 보수재료의 선정시 유의하며, 두껍게 발랐을 수축 균열도 주의해야 한다.

① 기존콘크리트의 열화부위, 탄산화부분을 브레이커 및 그라인더를 이용하여 콘크리트 표면을 철거한다. (THK=2~30m/m)

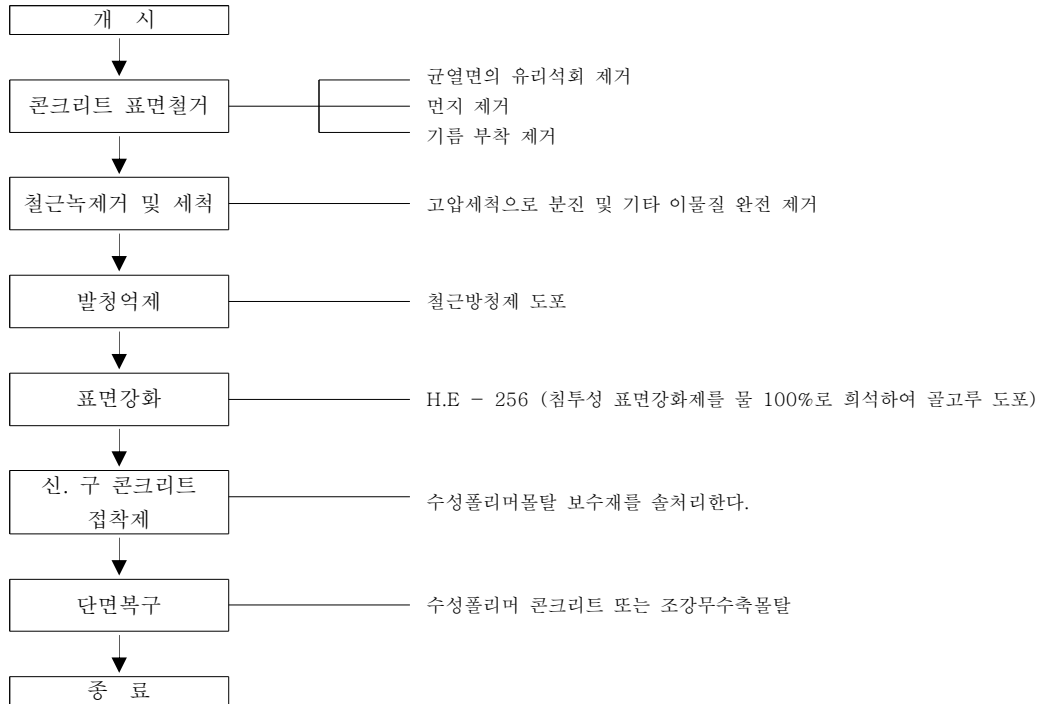
## 2. 시공순서

콘크리트의 탈락, 박리, 박락등 단면 결손과 함께 철근이 노출된 경우의 콘크리트 보수공사에 적용한다.

- ① 손상단면은 소형브레이커 등을 이용하여 철거(표면과 직각이 되도록 치핑)한다. THK=2~30m/m)
  - \* 콘크리트 표면철거시 파편 및 분진이 발생하므로 보호안경 착용후 작업을 한다.
- ② 콘크리트 표면철거후 고압세척기를 이용하여 표면을 고압세척한다.
  - \* 고압세척의 압력은 노즐TIP에서 5000PSI(350kg/cm<sup>2</sup>)의 압력으로 한다.
  - \* 압력이 높으므로 노즐방향이 사람을 향하지 않도록 하며, 보호장구 착용후 작업을 한다.
- ③ 물세척(고압세척) 후 건조시킨다.
- ④ 침투성 표면강화제 및 발청억제제는 온도가 5℃이하에서는 작업을 중지해야 한다.
  - \* 표면이나 흠에 남지않도록 하고 표면의 잔재는 박리의 원인이 되므로 형깁등을 이용하여 제거한다.
- ⑤ 신. 구 접착재료의 접착력 증진을 위하여 G&W - 11 (수성폴리머몰탈) 를 솔처리한다.
  - \* 솔처리는 1회 THK = 1.5m/m 를 넘어서는 안된다.
  - \* 5℃ 이하에서는 작업을 중지한다.
- ⑥ 기존 콘크리트 탈락부위는 탄산화 방지를 위하여 탄산화 방지제 및 동결융해 방지제를 바른다.
  - \* 솔처리는 1회 THK = 10m/m 를 넘어서는 안된다.
- ⑦ 작업장 주위를 깨끗하게 정리한다.
