구리인출 외관조사망도

손상현황표

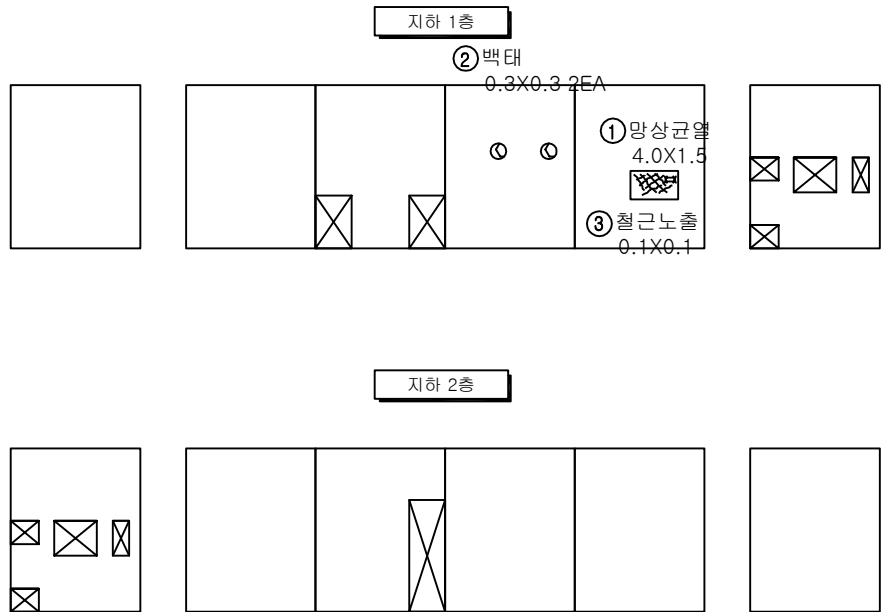
| 번호 | 손상내용 | 손상현황 | | | 단위 | 손상<br>물량 | 비 고 |
|---|---|---|---|---|---|---|---|
| 1 | 망상균열 | 4.0 | 1.5 | 1 | m <sup>2</sup> | 6.00 | |
| 2 | 백태 | 0.3 | 0.3 | 2 | m <sup>2</sup> | 0.18 | |
| 3 | 철근노출 | 0.1 | 0.1 | 1 | m <sup>2</sup> | 0.01 | 신규 |

※ 손상의 폭과 길이 단위는 m이며, 단 균열은 폭 단위 mm 임.
