구리인출 외관조사망도

| CW 0.2 균열 | 망상균열 | 재료분리 | 편칭, 양동 | 용역명<br>2025년도 경기북부 지중구조물<br>·2중시설물 정밀안전점검 용역 |
| 박리, 박락<br>파손 | 시공이음분리,<br>충분리,이격 | 누수,<br>습윤부 | 백태 | 용역사<br>(주)영성엔지니어링 |

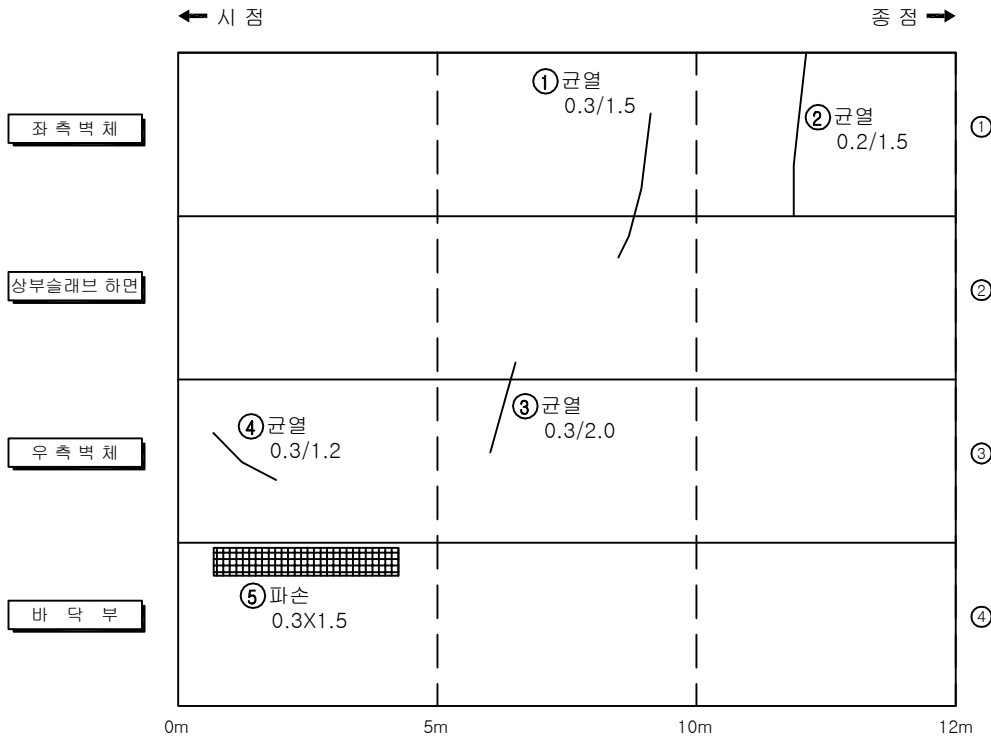
| 번호 | 손상내용 | 손상현황 | | | 단위 | 손상<br>물량 | 비 고 |
|---|---|---|---|---|---|---|---|
| 1 | 균열 | 0.3 | 1.5 | 1 | m | 1.50 | |
| 2 | 균열 | 0.2 | 1.5 | 1 | m | 1.50 | |
| 3 | 균열 | 0.3 | 2.0 | 1 | m | 2.00 | |
| 4 | 균열 | 0.3 | 1.2 | 1 | m | 1.20 | |
| 5 | 파손 | 0.3 | 1.5 | 1 | m <sup>2</sup> | 0.45 | |

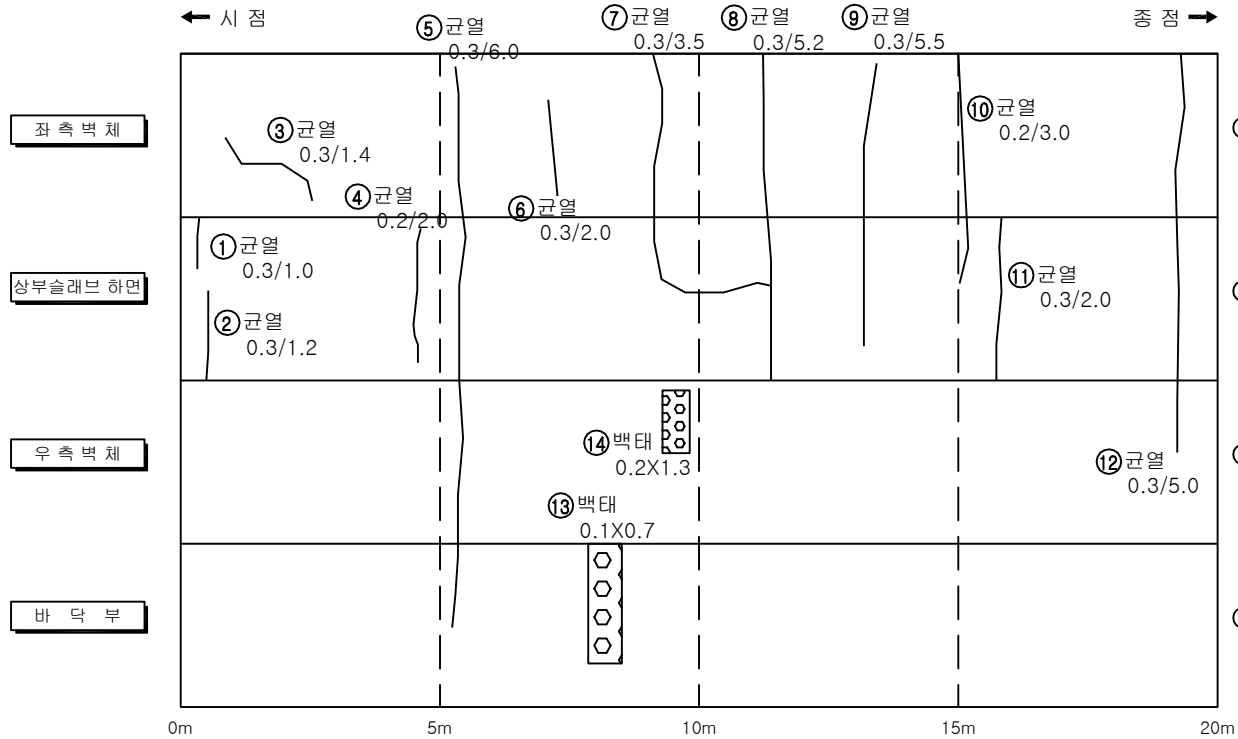
구리인출 외관조사망도

| 번호 | 손상내용 | 손상현황 | | | 단위 | 손상<br>물량 | 비 고 |
|---|---|---|---|---|---|---|---|
| 1 | 균열 | 0.3 | 1.0 | 1 | m | 1.00 | |
| 2 | 균열 | 0.3 | 1.2 | 1 | m | 1.20 | |
| 3 | 균열 | 0.3 | 1.4 | 1 | m | 1.40 | |
| 4 | 균열 | 0.2 | 2.0 | 1 | m | 2.00 | |
| 5 | 균열 | 0.3 | 6.0 | 1 | m | 6.00 | |
| 6 | 균열 | 0.3 | 2.0 | 1 | m | 2.00 | |
| 7 | 균열 | 0.3 | 3.5 | 1 | m | 3.50 | |
| 8 | 균열 | 0.3 | 5.2 | 1 | m | 5.20 | |
| 9 | 균열 | 0.3 | 5.5 | 1 | m | 5.50 | |
| 10 | 균열 | 0.2 | 3.0 | 1 | m | 3.00 | |
| 11 | 균열 | 0.3 | 2.0 | 1 | m | 2.00 | |
| 12 | 균열 | 0.3 | 5.0 | 1 | m | 5.00 | |
| 13 | 백태 | 0.1 | 0.7 | 1 | m <sup>2</sup> | 0.07 | |
| 14 | 백태 | 0.2 | 1.3 | 1 | m <sup>2</sup> | 0.26 | 신규 |

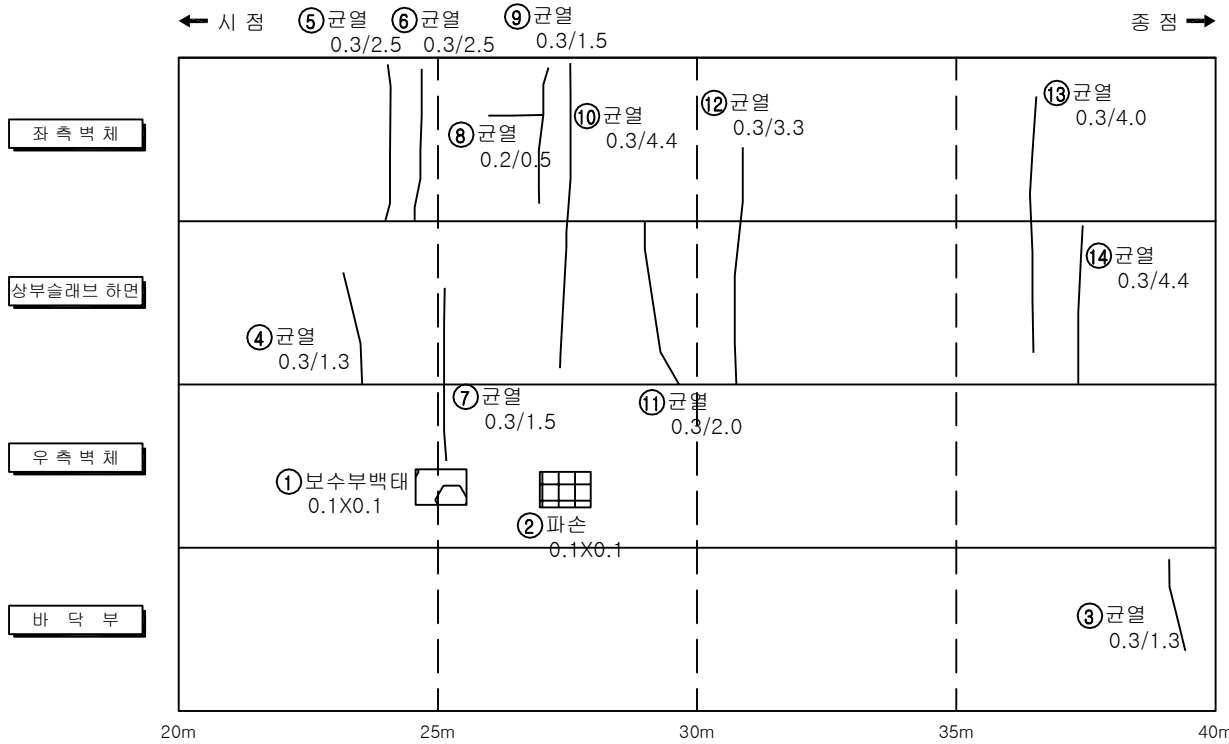
구리인출 외관조사망도

| 번호 | 손상내용 | 손상현황 | | | 단위 | 손상<br>물량 | 비 고 |
|---|---|---|---|---|---|---|---|
| 1 | 보수부백태 | 0.1 | 0.1 | 1 | m <sup>2</sup> | 0.01 | |
| 2 | 파손 | 0.1 | 0.1 | 1 | m <sup>2</sup> | 0.01 | |
| 3 | 균열 | 0.3 | 1.3 | 1 | m | 1.30 | |
| 4 | 균열 | 0.3 | 1.3 | 1 | m | 1.30 | |
| 5 | 균열 | 0.3 | 2.5 | 1 | m | 2.50 | |
| 6 | 균열 | 0.3 | 2.5 | 1 | m | 2.50 | |
| 7 | 균열 | 0.3 | 1.5 | 1 | m | 1.50 | |
| 8 | 균열 | 0.2 | 0.5 | 1 | m | 0.50 | |
| 9 | 균열 | 0.3 | 1.5 | 1 | m | 1.50 | |
| 10 | 균열 | 0.3 | 4.4 | 1 | m | 4.40 | |
| 11 | 균열 | 0.3 | 2.0 | 1 | m | 2.00 | |
| 12 | 균열 | 0.3 | 3.3 | 1 | m | 3.30 | |
| 13 | 균열 | 0.3 | 4.0 | 1 | m | 4.00 | |
| 14 | 균열 | 0.3 | 4.4 | 1 | m | 4.40 | |

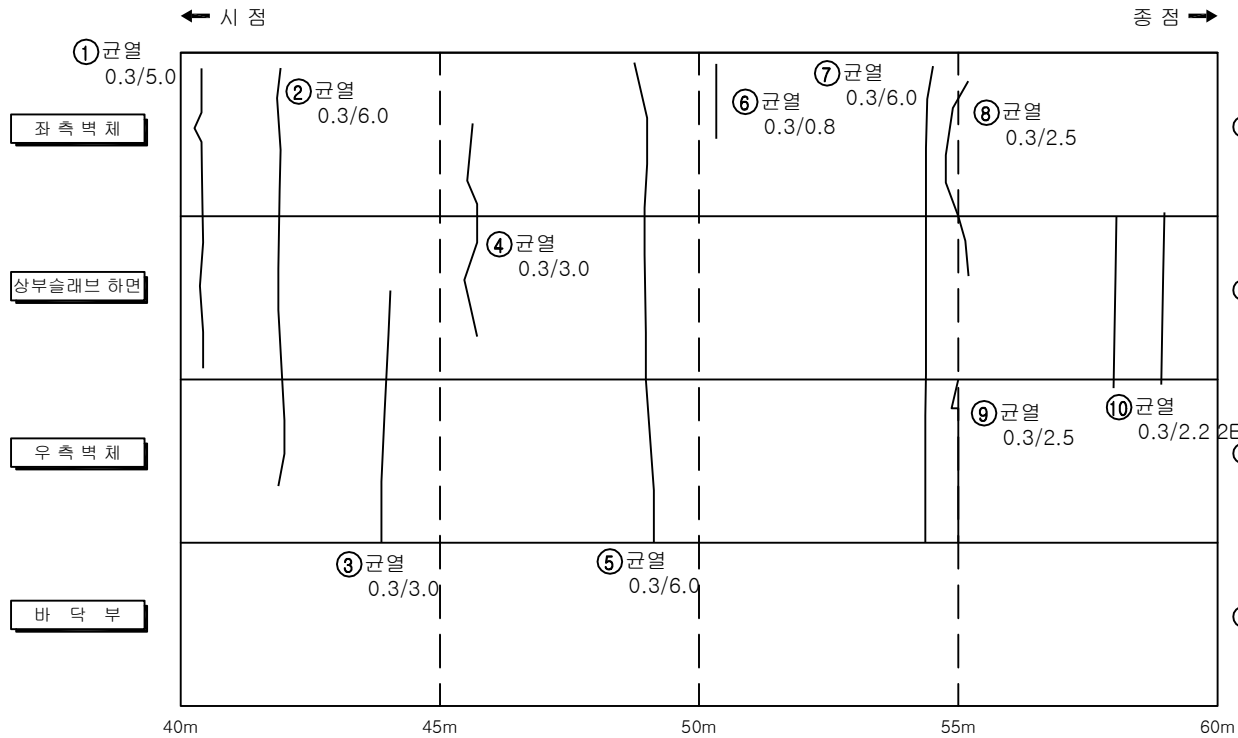
구리인출 외관조사망도

| 번호 | 손상내용 | 손상현황 | | | 단위 | 손상<br>물량 | 비 고 |
|---|---|---|---|---|---|---|---|
| 1 | 균열 | 0.3 | 5.0 | 1 | m | 5.00 | |
| 2 | 균열 | 0.3 | 6.0 | 1 | m | 6.00 | |
| 3 | 균열 | 0.3 | 3.0 | 1 | m | 3.00 | |
| 4 | 균열 | 0.3 | 3.0 | 1 | m | 3.00 | |
| 5 | 균열 | 0.3 | 6.0 | 1 | m | 6.00 | |
| 6 | 균열 | 0.3 | 0.8 | 1 | m | 0.80 | |
| 7 | 균열 | 0.3 | 6.0 | 1 | m | 6.00 | |
| 8 | 균열 | 0.3 | 2.5 | 1 | m | 2.50 | |
| 9 | 균열 | 0.3 | 2.5 | 1 | m | 2.50 | |
| 10 | 균열 | 0.3 | 2.2 | 2 | m | 4.40 | |

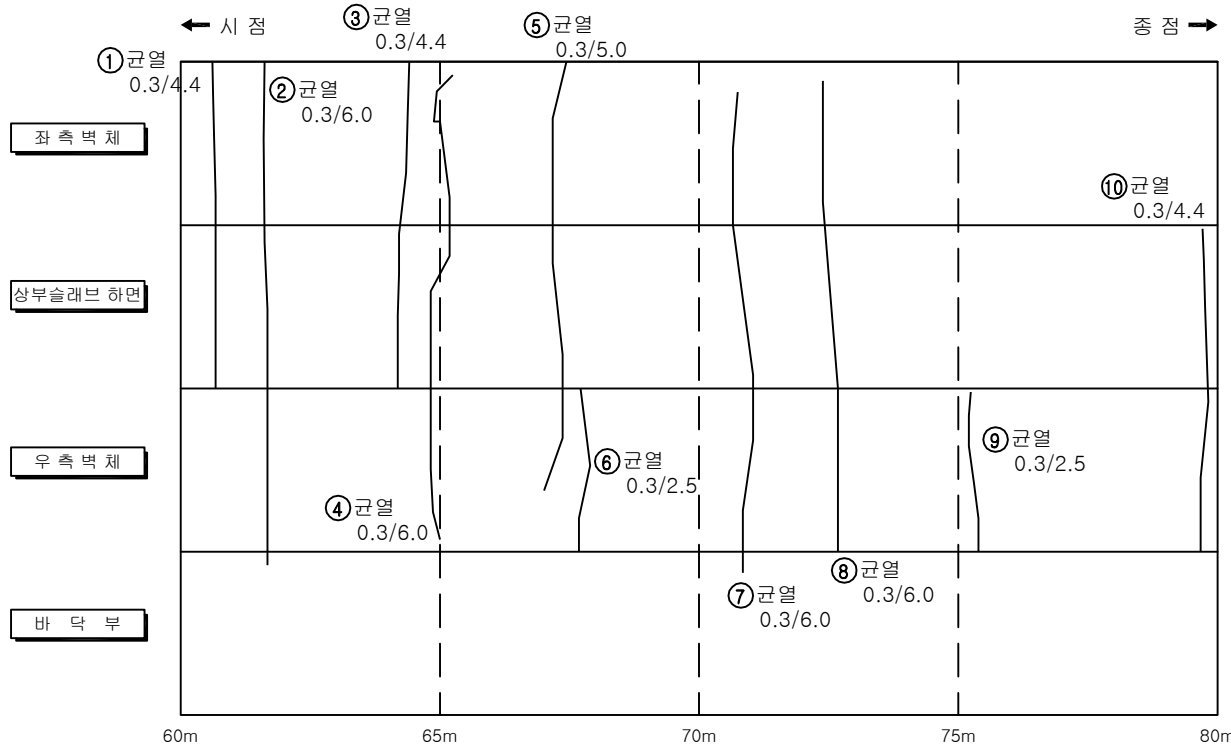
구리인출 외관조사망도

| 번호 | 손상내용 | 손상현황 | | | 단위 | 손상<br>물량 | 비 고 |
|---|---|---|---|---|---|---|---|
| 1 | 균열 | 0.3 | 4.4 | 1 | m | 4.40 | |
| 2 | 균열 | 0.3 | 6.0 | 1 | m | 6.00 | |
| 3 | 균열 | 0.3 | 4.4 | 1 | m | 4.40 | |
| 4 | 균열 | 0.3 | 6.0 | 1 | m | 6.00 | |
| 5 | 균열 | 0.3 | 6.0 | 1 | m | 6.00 | |
| 6 | 균열 | 0.3 | 2.5 | 1 | m | 2.50 | |
| 7 | 균열 | 0.3 | 6.0 | 1 | m | 6.00 | |
| 8 | 균열 | 0.3 | 6.0 | 1 | m | 6.00 | |
| 9 | 균열 | 0.3 | 2.5 | 1 | m | 2.50 | |
| 10 | 균열 | 0.3 | 4.4 | 1 | m | 4.40 | |

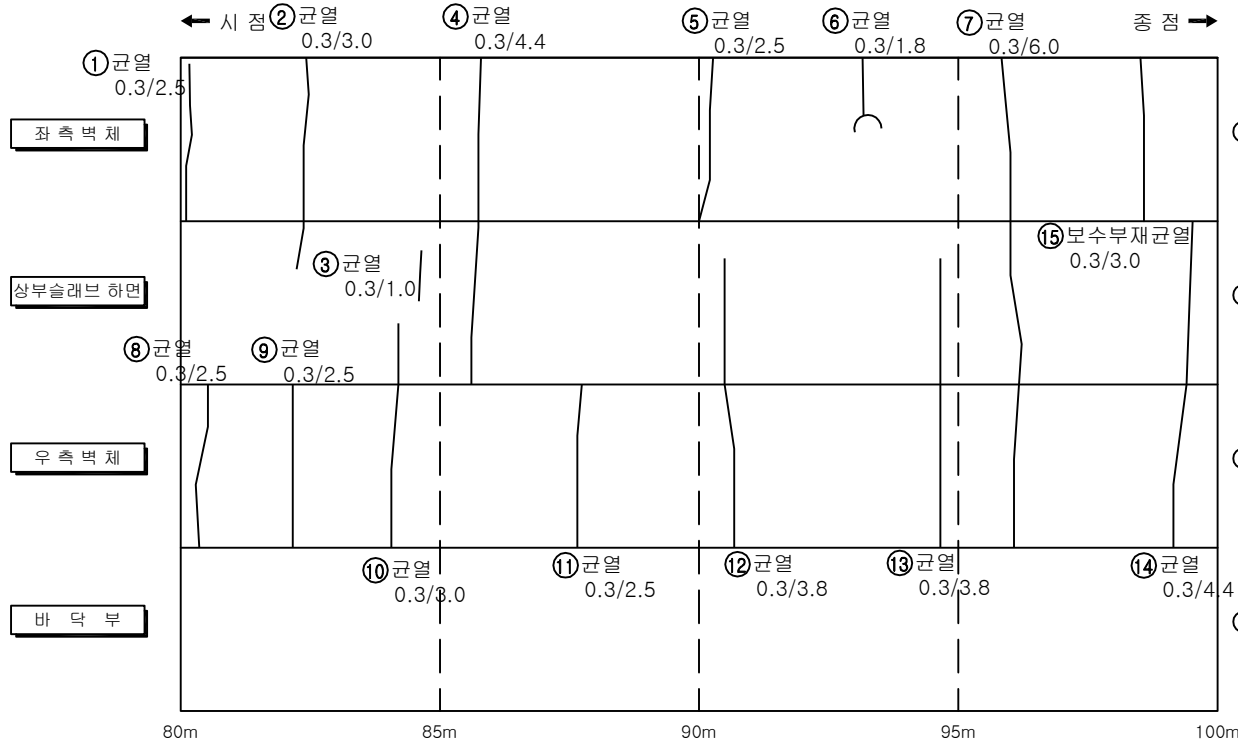
구리인출 외관조사망도

| 번호 | 손상내용 | 손상현황 | | | 단위 | 손상<br>물량 | 비 고 |
|---|---|---|---|---|---|---|---|
| 1 | 균열 | 0.3 | 2.5 | 1 | m | 2.50 | |
| 2 | 균열 | 0.3 | 3.0 | 1 | m | 3.00 | |
| 3 | 균열 | 0.3 | 1.0 | 1 | m | 1.00 | |
| 4 | 균열 | 0.3 | 4.4 | 1 | m | 4.40 | |
| 5 | 균열 | 0.3 | 2.5 | 1 | m | 2.50 | |
| 6 | 균열 | 0.3 | 1.8 | 1 | m | 1.80 | |
| 7 | 균열 | 0.3 | 6.0 | 1 | m | 6.00 | |
| 8 | 균열 | 0.3 | 2.5 | 1 | m | 2.50 | |
| 9 | 균열 | 0.3 | 2.5 | 1 | m | 2.50 | |
| 10 | 균열 | 0.3 | 3.0 | 1 | m | 3.00 | |
| 11 | 균열 | 0.3 | 2.5 | 1 | m | 2.50 | |
| 12 | 균열 | 0.3 | 3.8 | 1 | m | 3.80 | |
| 13 | 균열 | 0.3 | 3.8 | 1 | m | 3.80 | |
| 14 | 균열 | 0.3 | 4.4 | 1 | m | 4.40 | |
| 15 | 보수부재균열 | 0.3 | 3.0 | 1 | m | 3.00 | |

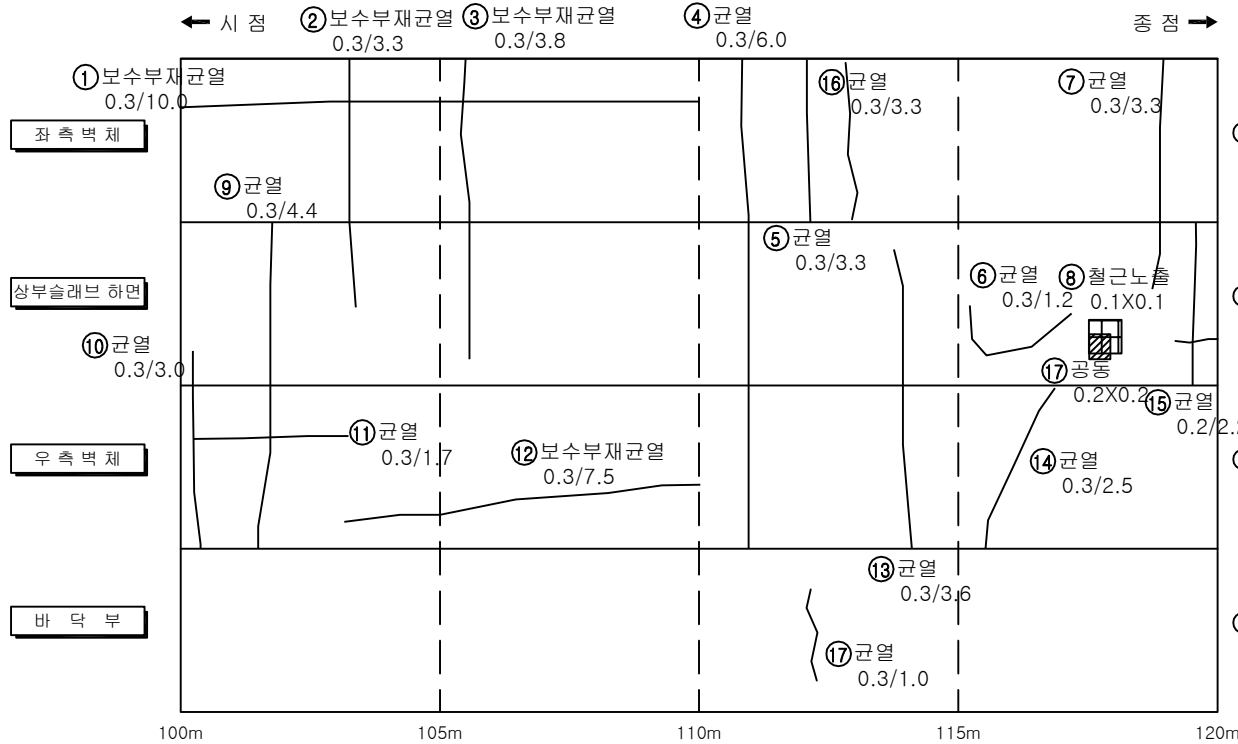
구리인출 외관조사망도

| 번호 | 손상내용 | 손상현황 | | | 단위 | 손상<br>물량 | 비 고 |
|---|---|---|---|---|---|---|---|
| 1 | 보수부재균열 | 0.3 | 10.0 | 1 | m | 10.00 | |
| 2 | 균열 | 0.3 | 3.3 | 1 | m | 3.30 | |
| 3 | 균열 | 0.3 | 3.8 | 1 | m | 3.80 | |
| 4 | 균열 | 0.3 | 6.0 | 1 | m | 6.00 | |
| 5 | 균열 | 0.3 | 3.3 | 1 | m | 3.30 | |
| 6 | 균열 | 0.3 | 1.2 | 1 | m | 1.20 | |
| 7 | 균열 | 0.3 | 3.3 | 1 | m | 3.30 | |
| 8 | 철근노출 | 0.1 | 0.1 | 1 | m <sup>2</sup> | 0.01 | |
| 9 | 균열 | 0.3 | 4.4 | 1 | m | 4.40 | |
| 10 | 균열 | 0.3 | 3.0 | 1 | m | 3.00 | |
| 11 | 균열 | 0.3 | 1.7 | 1 | m | 1.70 | |
| 12 | 보수부재균열 | 0.3 | 7.5 | 1 | m | 7.50 | |
| 13 | 균열 | 0.3 | 3.6 | 1 | m | 3.60 | |
| 14 | 균열 | 0.3 | 2.5 | 1 | m | 2.50 | |
| 15 | 균열 | 0.3 | 2.2 | 1 | m | 2.20 | |
| 16 | 균열 | 0.3 | 3.3 | 1 | m | 3.30 | 신규 |
| 17 | 공동 | 0.2 | 0.2 | 1 | m <sup>2</sup> | 0.04 | 신규 |
| 18 | 균열 | 0.3 | 1.0 | 1 | m | 1.00 | 신규 |

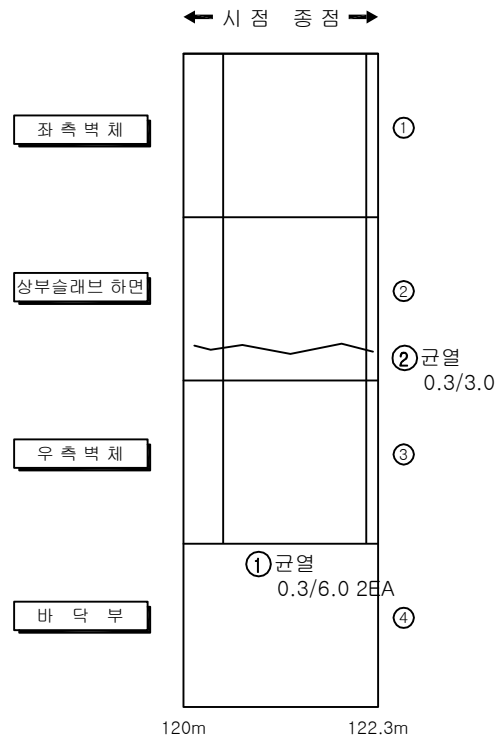
| 번호 | 손상내용 | 손상현황 | | | 단위 | 손상<br>물량 | 비 고 |
|---|---|---|---|---|---|---|---|
| 1 | 균열 | 0.3 | 6.0 | 2 | m | 12.00 | |
| 2 | 균열 | 0.3 | 3.0 | 1 | m | 3.00 | 신규 |
