# **탄천대교 외관조사망도**

**2025. 12**

**관리주체 : 성남시 수정구**

**수행업체 : [주]명성엔지니어링**

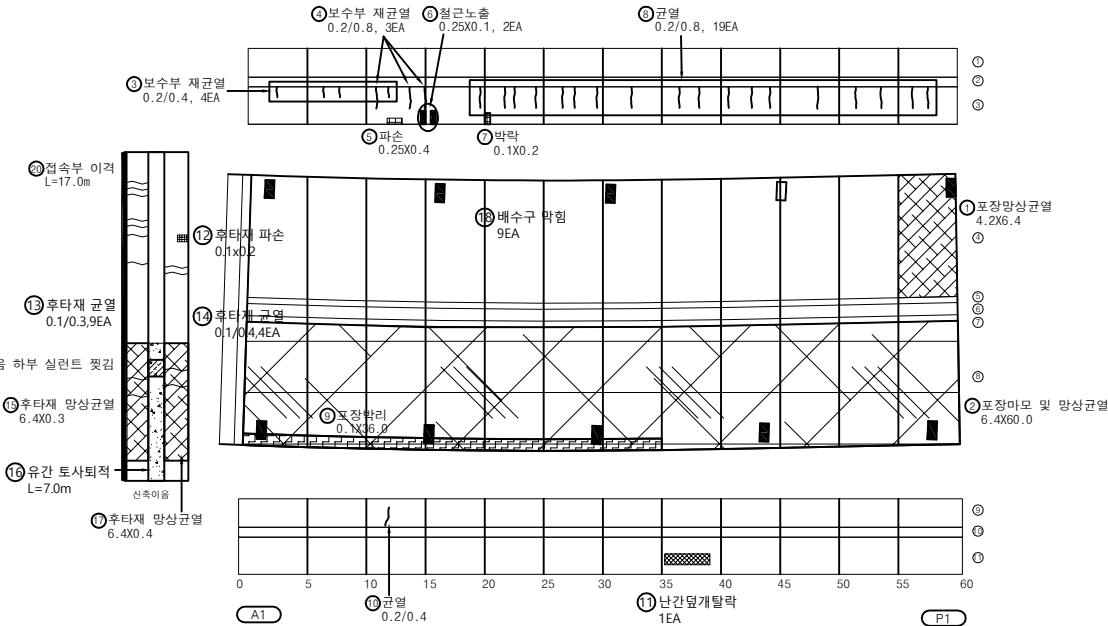
탄천대교 외관조사망도 교면포장 S1

| 번호 | 부재명 | 손상 내용 | 폭 (mm) | 길이 (m) | 너비 (m) | 단위 | 개소 | 수량 | 비고 |
|---|---|---|---|---|---|---|---|---|---|
| 1 | 교면포장 | 포장망상균열 | | 4.20 | 6.40 | ㎡ | 1 | 26.88 | 기존 |
| 2 | 교면포장 | 포장마모 및 망상균열 | | 6.40 | 60.00 | ㎡ | 1 | 384.00 | 기존 |
| 3 | 방호벽 | 보수부 재균열(0.3mm미만) | 0.2 | 0.40 | | m | 4 | 1.60 | 기존 |
| 4 | 방호벽 | 보수부 재균열(0.3mm미만) | 0.2 | 0.80 | | m | 3 | 2.40 | 기존 |
| 5 | 방호벽 | 파손 | | 0.25 | 0.40 | ㎡ | 1 | 0.10 | 기존 |
| 6 | 방호벽 | 철근노출 | | 0.25 | 0.10 | ㎡ | 2 | 0.05 | 기존 |
| 7 | 방호벽 | 박락 | | 0.10 | 0.20 | ㎡ | 1 | 0.02 | 기존 |
| 8 | 방호벽 | 균열(0.3mm미만) | 0.2 | 0.80 | | m | 19 | 15.20 | 기존 |
| 9 | 교면포장 | 포장박리 | | 0.10 | 36.00 | ㎡ | 1 | 3.60 | 기존 |
| 10 | 방호벽 | 균열(0.3mm미만) | 0.2 | 0.40 | | m | 1 | 0.40 | 기존 |
| 11 | 방호벽 | 난간덮개탈락 | | | | EA | 1 | 1.00 | 기존 |
| 12 | 신축이음 | 후타재 파손 | | 0.10 | 0.20 | ㎡ | 1 | 0.02 | 기존 |
| 13 | 신축이음 | 후타재 균열(0.3mm미만) | 0.1 | 0.30 | | m | 9 | 2.70 | 기존 |
| 14 | 신축이음 | 후타재 균열(0.3mm미만) | 0.1 | 0.40 | | m | 4 | 1.60 | 기존 |
| 15 | 신축이음 | 후타재 망상균열 | | 6.40 | 0.30 | ㎡ | 1 | 1.92 | 기존 |
| 16 | 신축이음 | 유간 토사퇴적 | | 7.00 | | m | 1 | 7.00 | 기존 |
| 17 | 신축이음 | 후타재 망상균열 | | 6.40 | 0.40 | ㎡ | 1 | 2.56 | 기존 |
| 18 | 배수시설 | 배수구 막힘 | | | | EA | 9 | 9.00 | 기존 |
| 19 | 신축이음 | 신축이음 하부 고무재 찢김 | | 0.10 | | m | 1 | 0.10 | 기존 |
| 20 | 교면포장 | 접속부 이격 | | 17.00 | | m | 1 | 17.00 | 기존 |

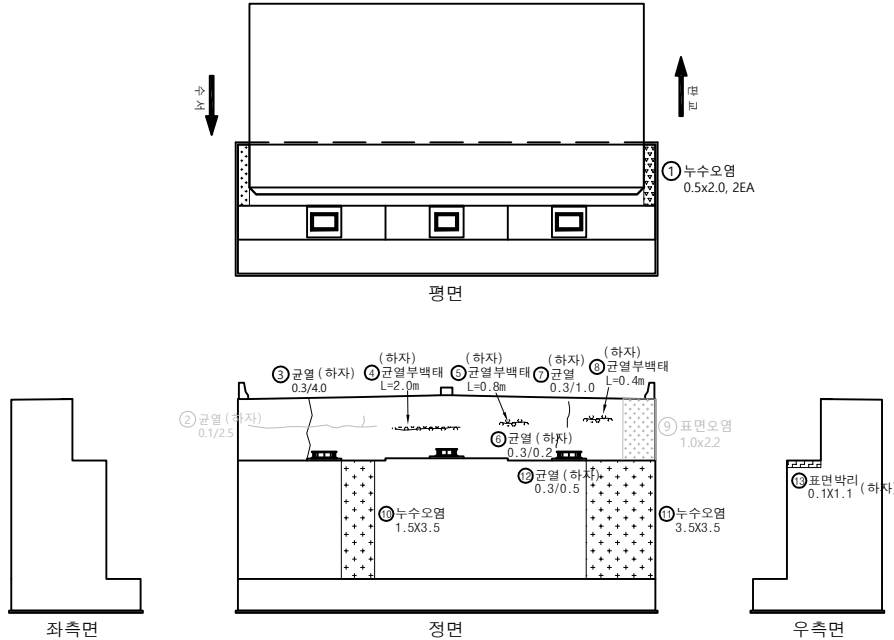
| 번호 | 부재명 | 손상 내용 | 폭 (mm) | 길이 (m) | 너비 (m) | 단위 | 개소 | 수량 | 비고 |
|---|---|---|---|---|---|---|---|---|---|
| 1 | 교대 | 누수오염 | | 0.50 | 2.00 | ㎡ | 2 | 2.00 | 기준 |
| 2 | 교대 | 균열(0.3mm미만) | 0.1 | 2.50 | | m | 1 | 2.50 | 25회 보강 |
| 3 | 교대 | 균열(0.3mm이상) | 0.3 | 4.00 | | m | 1 | 4.00 | 기준 |
| 4 | 교대 | 균열부백태 | | 2.00 | | m | 1 | 2.00 | 기준 |
| 5 | 교대 | 균열부백태 | | 0.80 | | m | 1 | 0.80 | 기준 |
| 6 | 교대 | 균열(0.3mm이상) | 0.3 | 0.20 | | m | 1 | 0.20 | 기준 |

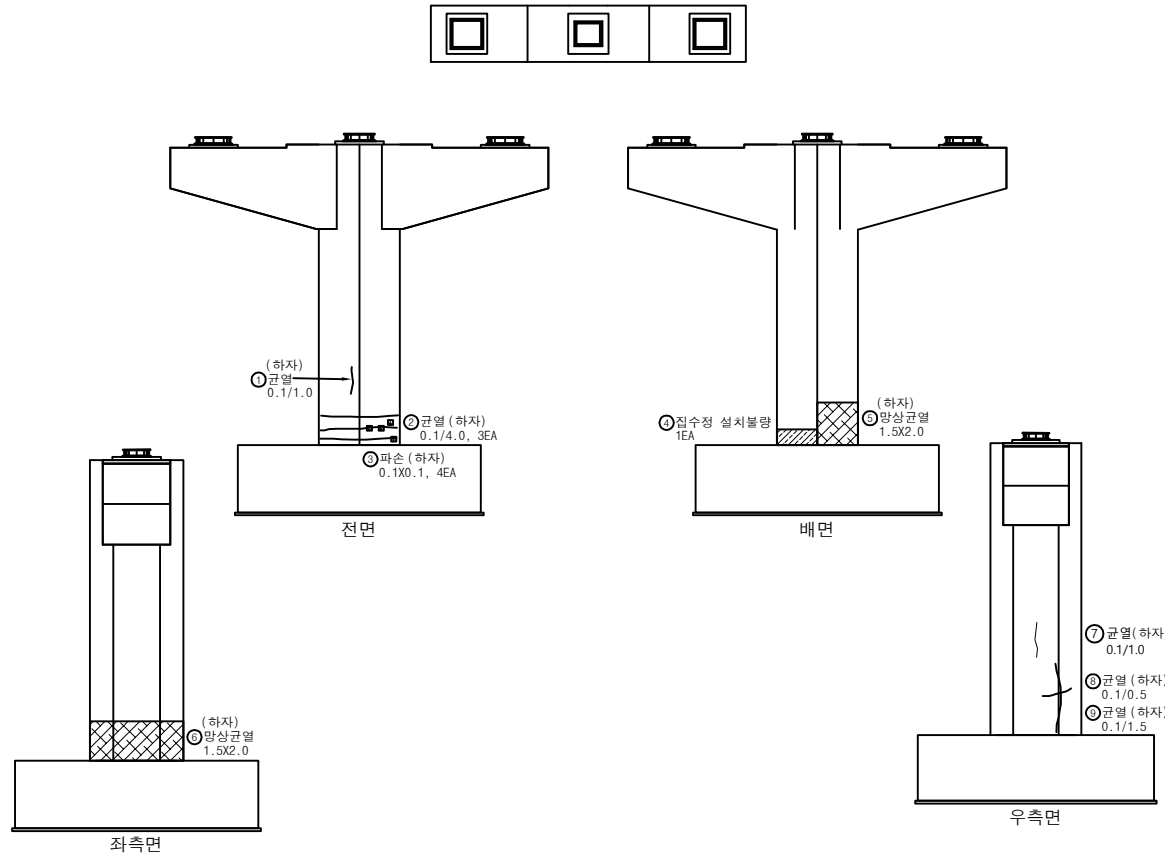
| 번호 | 부재명 | 손상 내용 | 폭 (mm) | 길이 (m) | 너비 (m) | 단위 | 개소 | 수량 | 비고 |
| 1 | 교각 | 망상균열(폭0.1~0.2mm) | 2.00 | 2.50 | | ㎡ | 1 | 5.00 | 기준 |
| 2 | 교각 | 균열(0.3mm미만) | 0.2 | 2.20 | | m | 1 | 2.20 | 기준 |
| 6 | 교각 | 균열(0.3mm미만) | 0.2 | 1.10 | | m | 1 | 1.10 | 25% 보수 |
| 7 | 교각 | 균열(0.3mm미만) | 0.2 | 1.50 | | m | 2 | 3.00 | 기준 |
| 8 | 교각 | 망상균열(폭0.1~0.2mm) | 1.50 | 2.00 | | ㎡ | 1 | 3.00 | 기준 |
| 10 | 교각 | 균열(0.3mm미만) | 0.2 | 1.80 | | m | 1 | 1.80 | 기준 |
| 11 | 교각 | 균열(0.3mm미만) | 0.2 | 2.00 | | m | 1 | 2.00 | 25% 보수 |
| 13 | 교각 | 망상균열(폭0.1~0.2mm) | 1.20 | 2.00 | | ㎡ | 1 | 2.40 | 기준 |
| 14 | 교각 | 균열(0.3mm이상) | 0.3 | 1.00 | | m | 1 | 1.00 | 기준 |

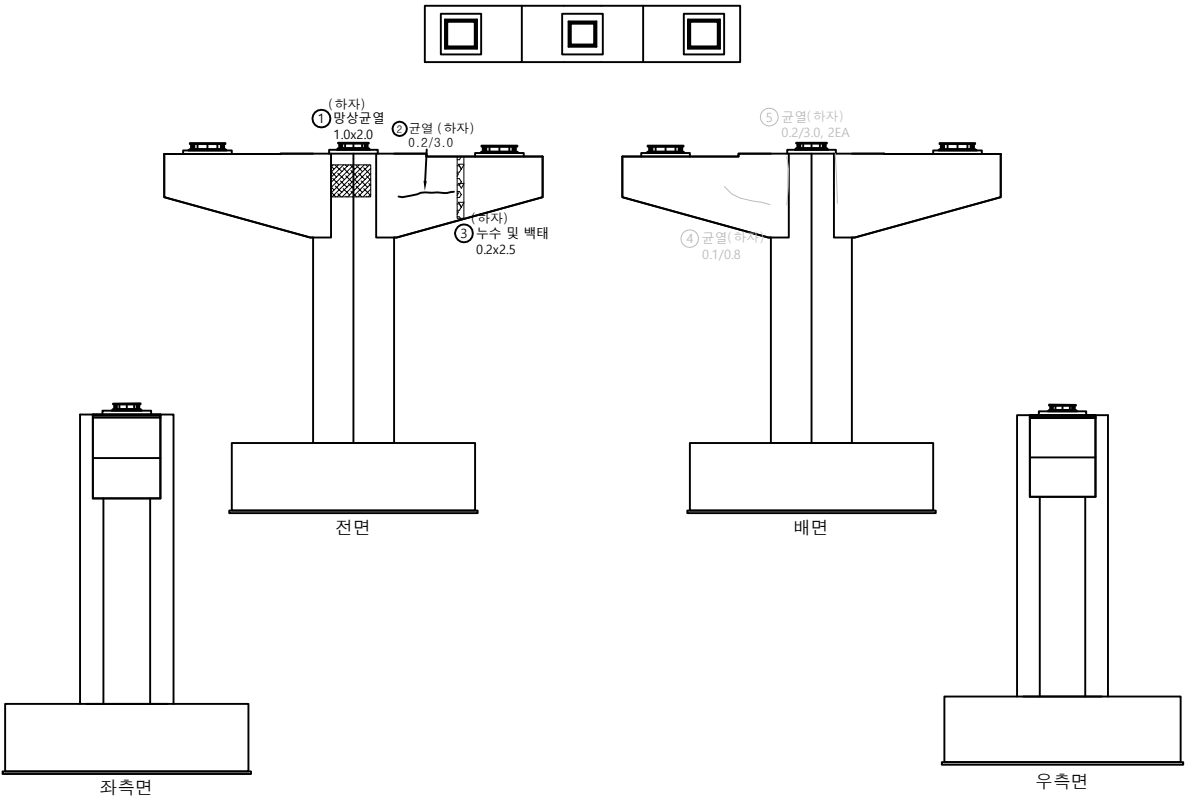
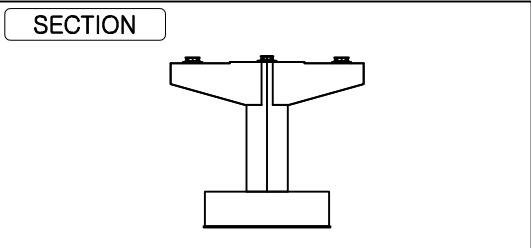
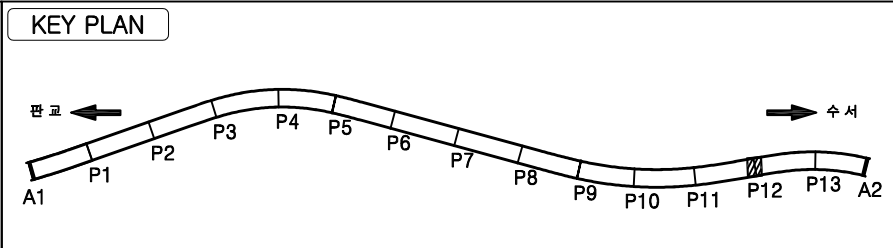
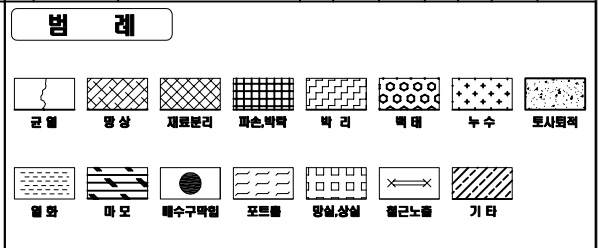
탄천대교 외관조사망도 교각 P12

| 번호 | 부재명 | 손상 내용 | 폭 (mm) | 길이 (m) | 너비 (m) | 단위 | 개소 | 수량 | 비고 |
|---|---|---|---|---|---|---|---|---|---|
| 1 | 교각 | 양상균열 (폭0.1~0.2mm) | | 1.00 | 2.00 | m | 1 | 2.00 | 기준 |
| 2 | 교각 | 균열 (0.3mm미만) | 0.2 | 3.00 | | m | 1 | 3.00 | 기준 |
| 3 | 교각 | 누수 및 백태 | | 0.20 | 2.50 | m | 1 | 0.50 | 기준 |
| 4 | 교각 | 균열 (0.3mm미만) | 0.1 | 0.80 | | m | 1 | 0.80 | 25라 보고 |
| 5 | 교각 | 균열 (0.3mm미만) | 0.2 | 3.00 | | m | 2 | 6.00 | 25라 보고 |

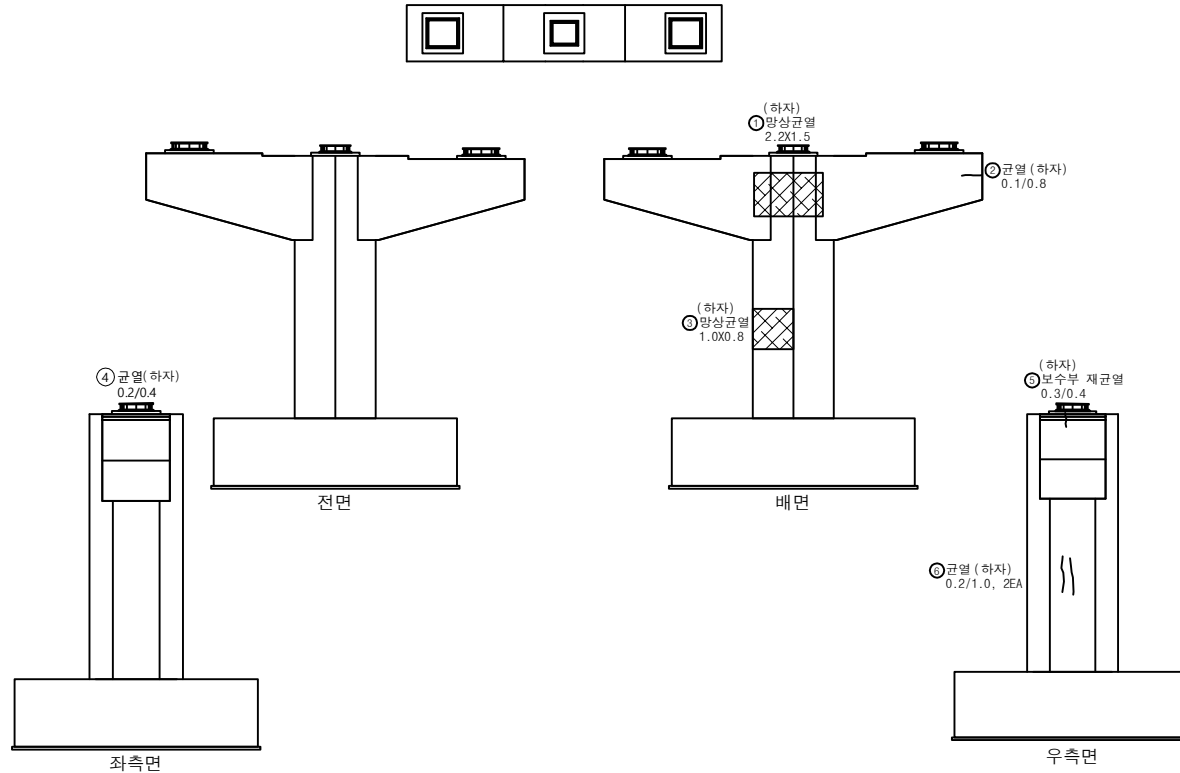
# 탄천대교 외관조사망도 교각 P13

| 번호 | 부재명 | 손상 내용 | 폭 (mm) | 길이 (m) | 너비 (m) | 단위 | 개소 | 수량 | 비고 |
|---|---|---|---|---|---|---|---|---|---|
| 1 | 교각 | 망상균열(폭0.1~0.2mm) | | 2.20 | 1.50 | ㎡ | 1 | 3.30 | 기준 |
| 2 | 교각 | 균열(0.3mm미만) | 0.1 | 0.80 | | m | 1 | 0.80 | 기준 |
| 3 | 교각 | 망상균열(폭0.1~0.2mm) | | 1.00 | 0.80 | ㎡ | 1 | 0.80 | 기준 |
| 4 | 교각 | 균열(0.3mm미만) | 0.2 | 0.40 | | m | 1 | 0.40 | 기준 |
| 5 | 교각 | 보수부 재균열(0.3mm이상) | 0.3 | 0.40 | | m | 1 | 0.40 | 기준 |
| 6 | 교각 | 균열(0.3mm미만) | 0.2 | 1.00 | | m | 2 | 2.00 | 기준 |
