# 제1편 공 통 편

# 제1장 정밀안전점검 개요

# 제 1 장 정밀안전점검 개요

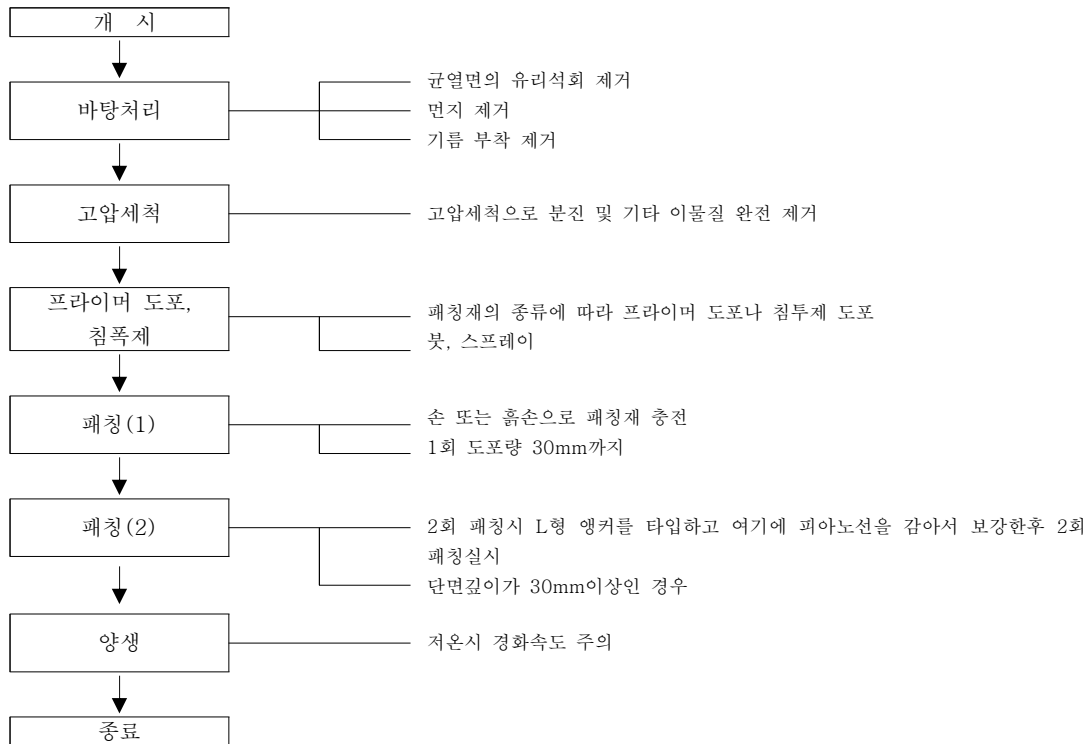
## 2. 시공순서

단면이 비교적 적은 경우의 보수에 사용되는 방법으로 단면보수의 하지처리 후에 보수에 적합한 강도로 혼합한 보수재를 주걱이나 손으로 눌러 붙여서 단면을 보수하는 공법이나 시공부위, 진동, 자중 등으로 보수재료가 떨어지는 경우도 있으므로 보수재료의 선정시 유의하며, 두껍게 발랐을 수축 균열도 주의해야 한다.

- ① 기존콘크리트의 열화부위, 탄산화부분을 브레이커 및 그라인더를 이용하여 콘크리트 표면을 철거한다.  
(THK=2~30m/m)

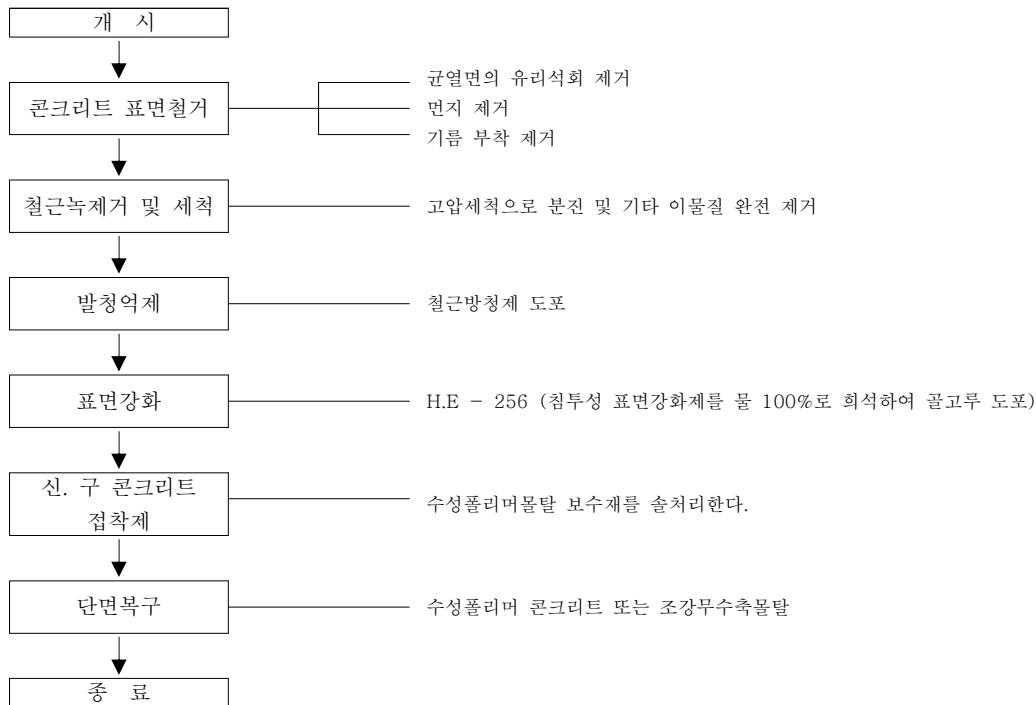
## 2. 시공순서

콘크리트의 탈락, 박리, 박락등 단면 결손과 함께 철근이 노출된 경우의 콘크리트 보수공사에 적용한다.

- ① 손상단면은 소형브레이커 등을 이용하여 철거(표면과 직각이 되도록 치핑)한다. THK=2~30m/m)
  - \* 콘크리트 표면철거시 파편 및 분진이 발생하므로 보호안경 착용후 작업을 한다.
- ② 콘크리트 표면철거후 고압세척기를 이용하여 표면을 고압세척한다.
  - \* 고압세척의 압력은 노즐TIP에서 5000PSI(350kg/cm<sup>2</sup>)의 압력으로 한다.
  - \* 압력이 높으므로 노즐방향이 사람을 향하지 않도록 하며, 보호장구 착용후 작업을 한다.
- ③ 물세척(고압세척) 후 건조시킨다.
- ④ 침투성 표면강화제 및 발청억제제는 온도가 5℃이하에서는 작업을 중지해야 한다.
  - \* 표면이나 흠에 남지않도록 하고 표면의 잔재는 박리의 원인이 되므로 형깁등을 이용하여 제거한다.
- ⑤ 신. 구 접착재료의 접착력 증진을 위하여 G&W - 11 (수성폴리머몰탈) 를 솔처리한다.
  - \* 솔처리는 1회 THK = 1.5m/m 를 넘어서는 안된다.
  - \* 5℃ 이하에서는 작업을 중지한다.
- ⑥ 기존 콘크리트 탈락부위는 탄산화 방지를 위하여 탄산화 방지제 및 동결융해 방지제를 바른다.
  - \* 솔처리는 1회 THK = 10m/m 를 넘어서는 안된다.
- ⑦ 작업장 주위를 깨끗하게 정리한다.
