# 강화대교 정기안전점검 결과표

| 가. 일반현황 | | | | | |
|---|---|---|---|---|---|
| 용역명 | 2026년 상반기 정기안전점검용역<br>(강화대교 등 43개소) | 점검기간 | 2026. 03. 25 ~ 2026. 06. 11 | | |

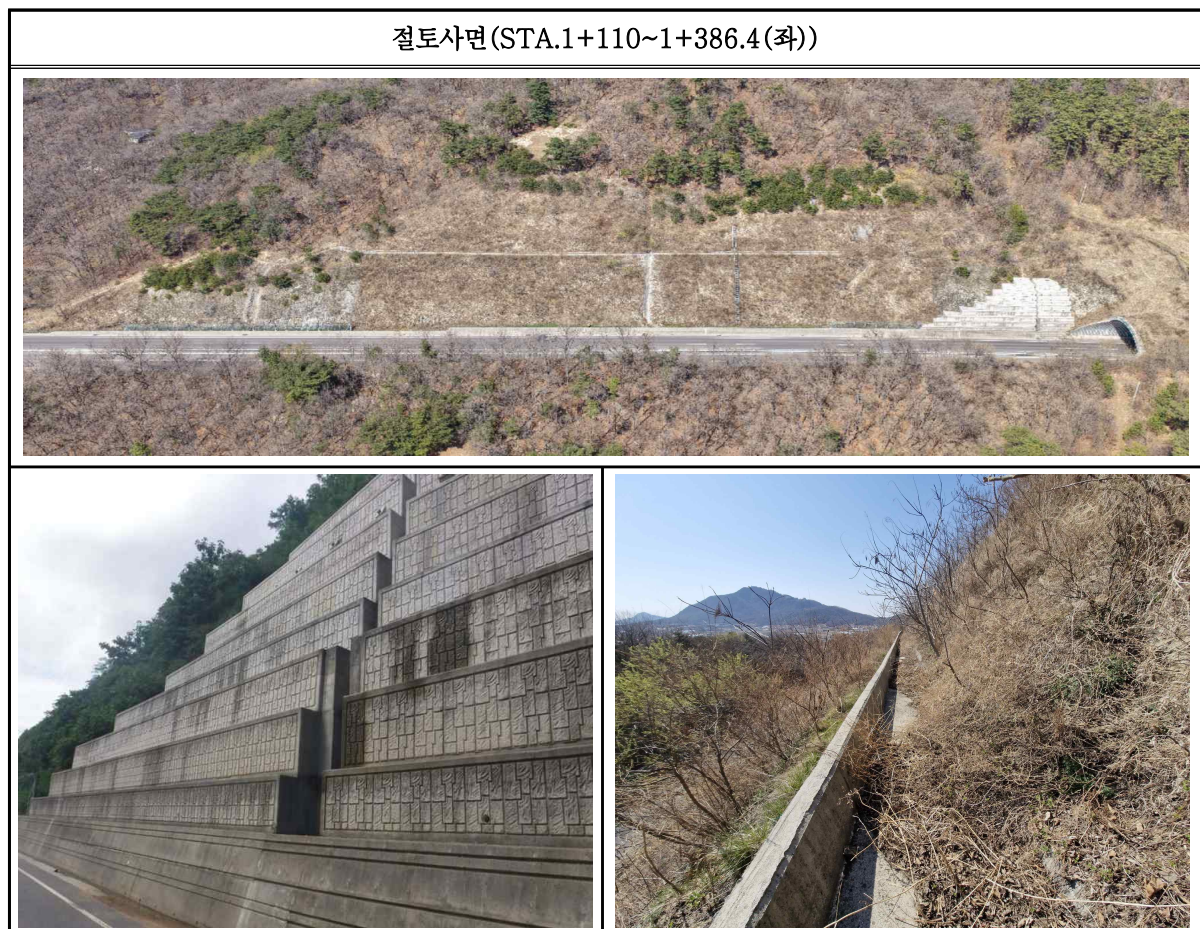
## 절토사면(STA.1+110~1+386.4(좌)) 전경 및 부위별사진

| 점검<br>주요결과 | - 상부 자연사면: 봉분<br>- 사면부: 뜯돌 낙석 포획<br>- 사면하부: 상태양호<br>- 배수시설: 1소단배수로 유송잡물 적치, 산마루측구 배수로 낙엽퇴적<br>- 보호시설: 상태양호<br>- 이격거리 내 시설: L형측벽균열, 텔리네이터 파손, 계단식옹벽 상태양호 | | | | |

| 구 분 | 점검 결과 | 보수·보강 방안 |
|---|---|---|
| 이격거리 내 시설 | L형측벽균열<br>텔리네이터 파손<br>계단식옹벽 상태양호 | 주입보수<br>정비<br>주의관찰 |
| 공중이 이용하는 부위 | 점검로계단 내 식생분포(현재 상태양호)<br>도로포장 상태양호 | 주의관찰 |

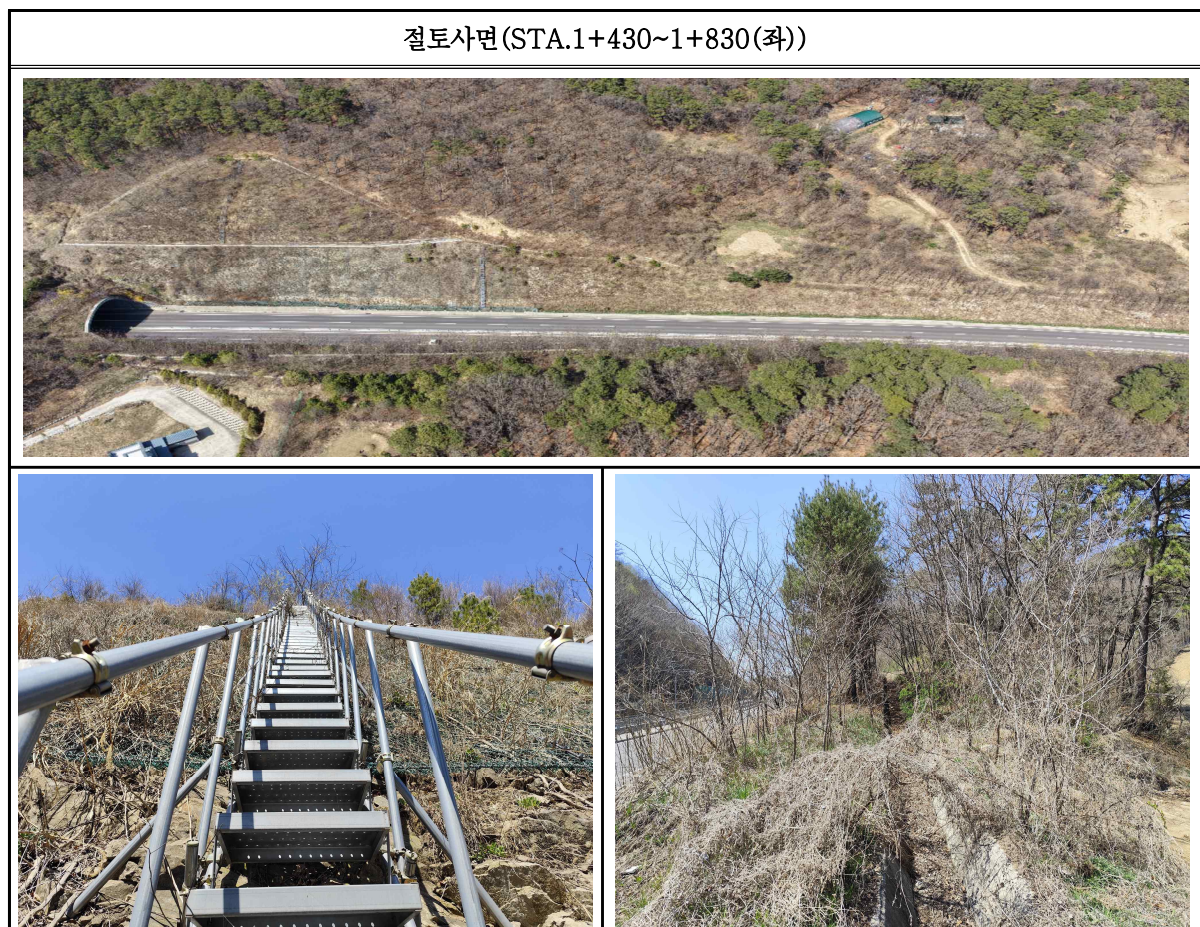
## 절토사면(STA.1+430~1+830(좌)) 전경 및 부위별사진

| 가. 일반현황 | | | | | |
|---|---|---|---|---|---|
| 점검<br>주요결과 | - 상부 자연사면: 봉분<br>- 사면부: 사면 표토유실, 수목 기울어짐<br>- 사면하부: 낙석집적<br>- 배수시설: 1소단배수로 균열, 바닥균열, 산마루측구 배수로 낙엽퇴적<br>- 보호시설: 상태양호<br>- 이격거리 내 시설: L형측벽균열 | | | | |

| 구 분 | 점검 결과 | 보수·보강 방안 |
|---|---|---|
| 배수시설 | 1소단배수로 균열<br>1소단배수로 바닥균열<br>산마루측구 배수로 낙엽퇴적 | 주입보수<br>주입보수<br>청소 |
| 이격거리 내 시설 | L형측벽균열 | 표면처리 |
| 공중이 이용하는 부위 | 점검로계단 내 식생분포(현재 상태양호)<br>도로포장 상태양호 | 주의관찰 |

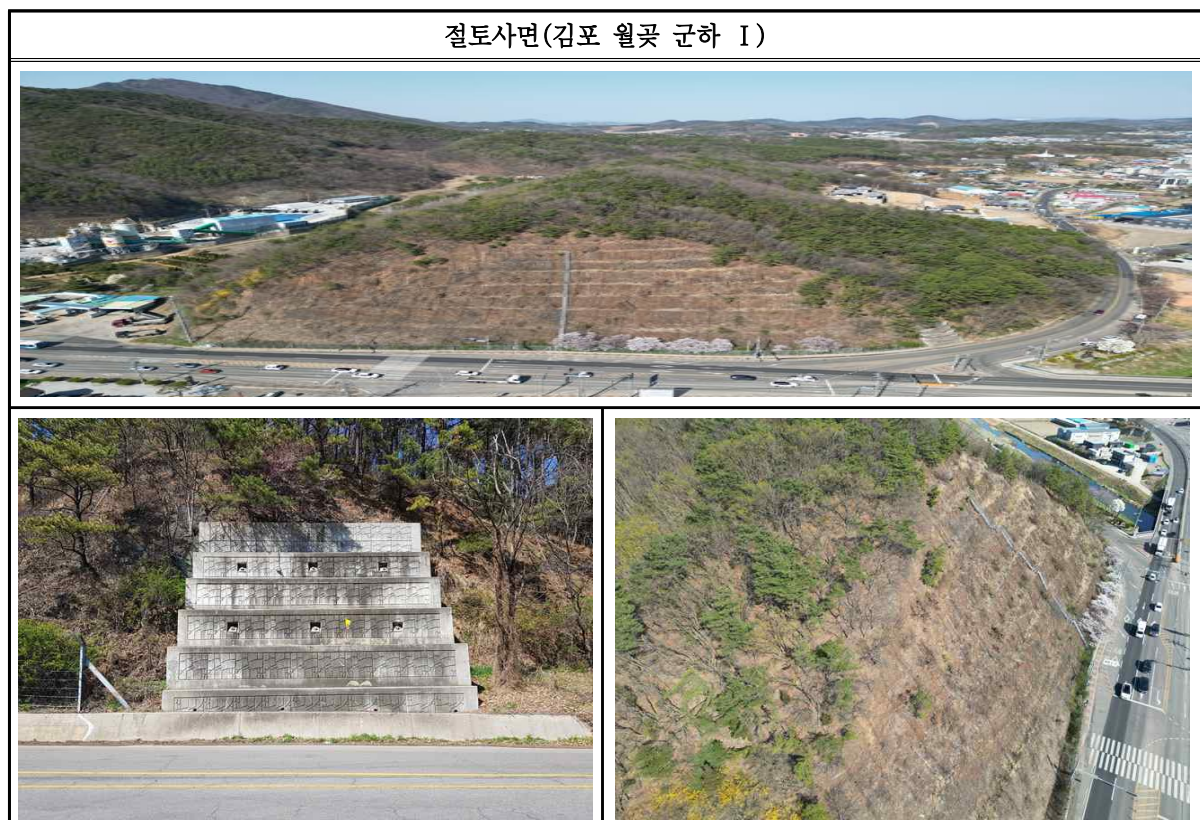
## 절토사면(김포 월곶 군하 I) 전경 및 부위별사진

| 가. 일반현황 | | | | | |
|---|---|---|---|---|---|
| 점검<br>주요결과 | - 상부 자연사면 : 상태양호<br>- 사면부 : 비탈면내 뜬돌 및 낙석<br>- 사면하부 : 상태양호<br>- 배수시설 : 산마루측구 배수로 낙엽퇴적, 시점부 배수구조물 내 낙엽 및 이물질 퇴적, 침사지 토사퇴적<br>- 보호시설 : 계단식 옹벽 재료분리, 균열, 앵커캡 부식, 망상균열, 낙석방지망 앵커너트탈락, 앵커볼트길이부족, 낙석방지울타리 지주변형<br>- 이격거리 내 시설 : L형측벽 파손, 균열<br>- 공중이 이용하는 부위 : 점검로 연결부위 부식 | | | | |

| 구 분 | 점검 결과 | 보수·보강 방안 |
|---|---|---|
| | 계단식 옹벽 균열 | 주의관찰 |
| | 계단식 옹벽 앵커캡 부식 | 주의관찰 |
| | 계단식 옹벽 망상균열 | 주의관찰 |
| | L형측벽 균열 | 표면처리. |
| 공중이 이용하는 부위 | 점검로 연결부위 부식 | 주의관찰 |

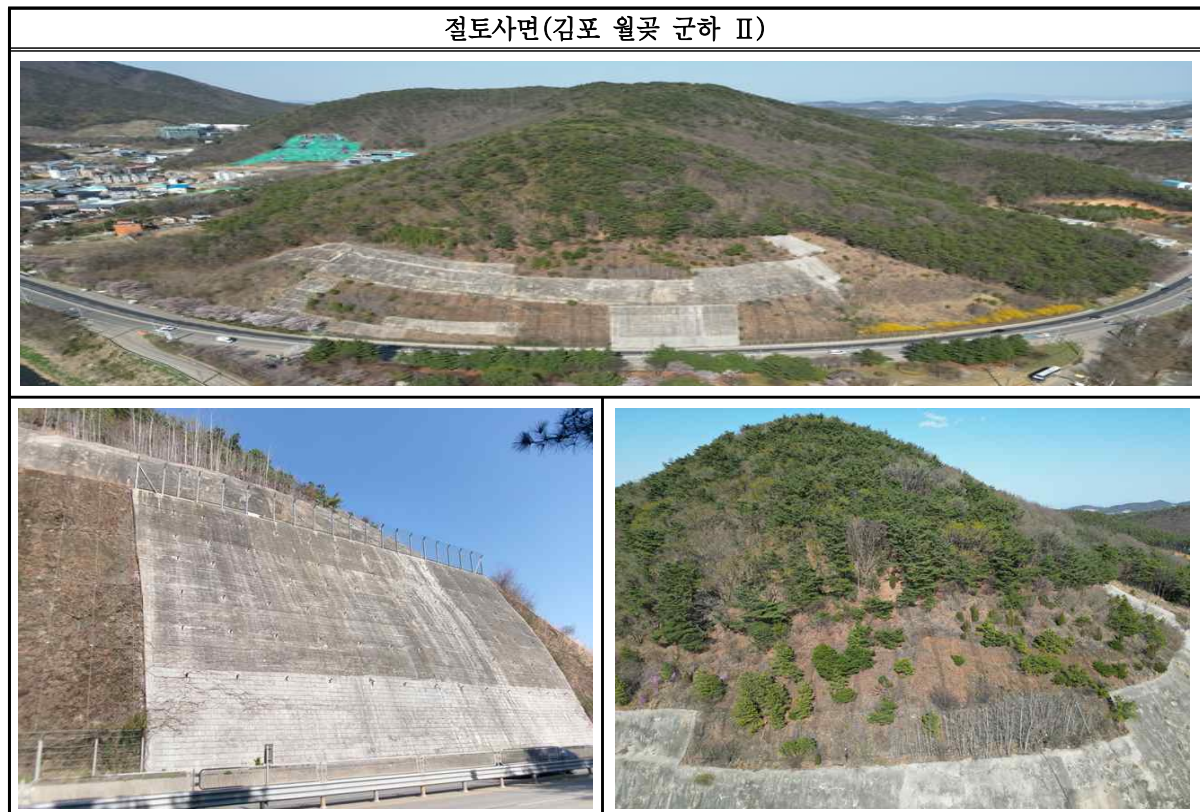
## 절토사면(김포 월곶 군하 Ⅱ) 전경 및 부위별사진

| 점검<br>주요결과 | - 상부 자연사면 : 상태양호<br>- 사면부 : 뜬돌적치, 식생불량, 낙석적치, 수목전도<br>- 사면하부 : 상태양호<br>- 배수시설 : 산마루측구 낙엽 및 토사 퇴적, 시점부 배수로 이물질퇴적, 배수로 내 이물질퇴적,<br>배수공 이물질 퇴적<br>- 보호시설 : 기대기식 옹벽 박락, 하부철근노출, 균열, 슛크리트 표면 식생성장, 박리, 와이어매쉬<br>노출, 낙성방지울타리 와이어 이완<br>- 이격거리 내 시설 : L형측벽 파손, 균열, 상부 파손<br>- 공중이 이용하는 부위 : 델리네이터 파손, 점검로 연결부위 부식 | | | | |

| 구 분 | 점검 결과 | 보수·보강 방안 |
|---|---|---|
| | 기대기식 옹벽 균열 | 주입보수 |
| 이격거리 내 시설 | L형측벽 균열 | 표면처리 |
| 공중이 이용하는 부위 | 점검로 연결부위 부식 | 주의관찰 |
