## 2. 샘내IC1교

### 1) 전경 사진

### 2) 현황표

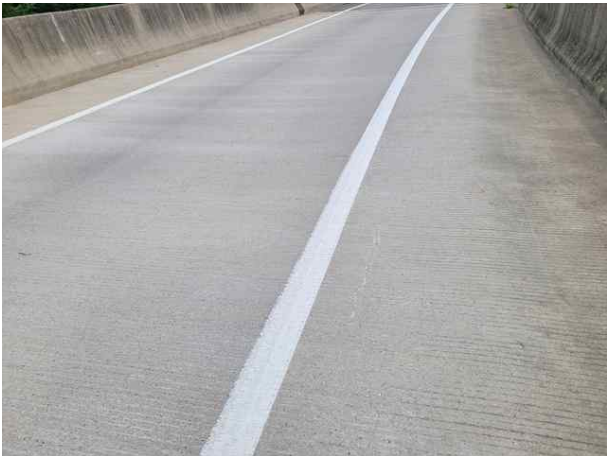
| 점검부위 | | 점검결과 | 발생원인 | 조치 필요사항 | 사진번호 |
|---|---|---|---|---|---|
| 교면포장 | | · 포장 균열 | · 차량 윤하중 | · 주의관찰 | 01 |

| 01<br>(25년 하반기) | 교면포장(S3) 포장 균열 | 01<br>(26년 상반기) | 교면포장(S3) 포장 균열 |

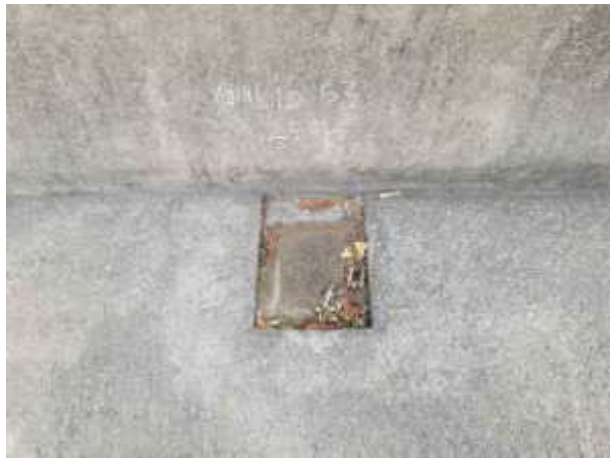
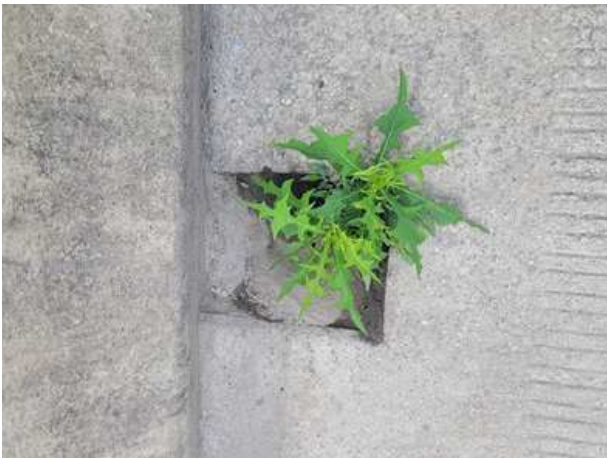
| 점검부위 | | 점검결과 | 발생원인 | 조치 필요사항 | 사진번호 |
|---|---|---|---|---|---|
| 배수시설 | | · 배수구 막힘 | · 장기공용, 비산먼지 퇴적 | · 정비 | 02 |

| 02<br>(25년 하반기) | 배수시설(S3) 배수구 막힘 | 02<br>(26년 상반기) | 배수시설(S3) 배수구 막힘 |

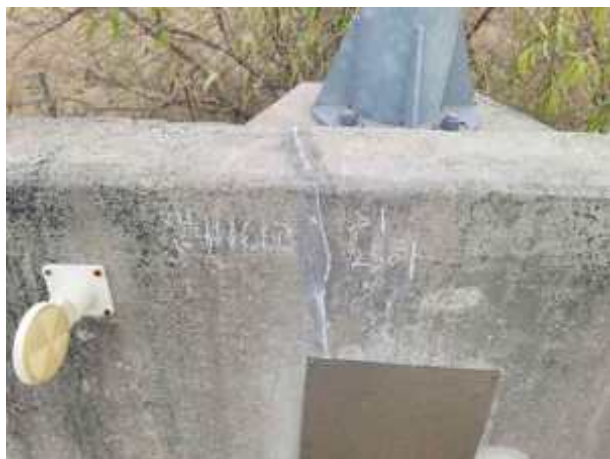
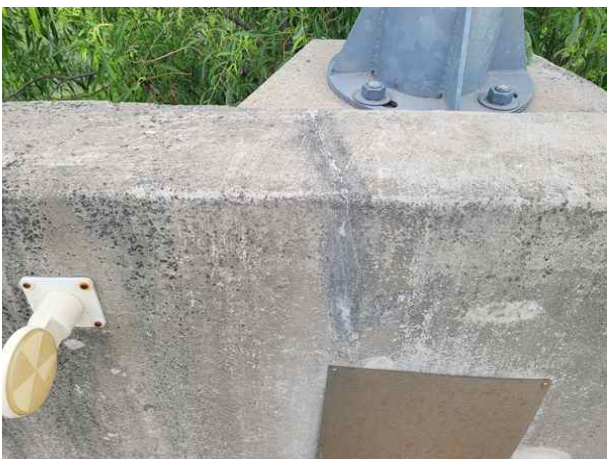
| 점검부위 | | 점검결과 | 발생원인 | 조치 필요사항 | 사진번호 |
|---|---|---|---|---|---|
| 난간 및 연석 | | · 보수부 재균열 | · 보수미흡, 건조수축 | · 주의관찰 | 03 |

| 03<br>(25년 하반기) | 난간 및 연석(S1) 방호벽 보수부 재균열 | 03<br>(26년 상반기) | 난간 및 연석(S1) 방호벽 보수부 재균열 |

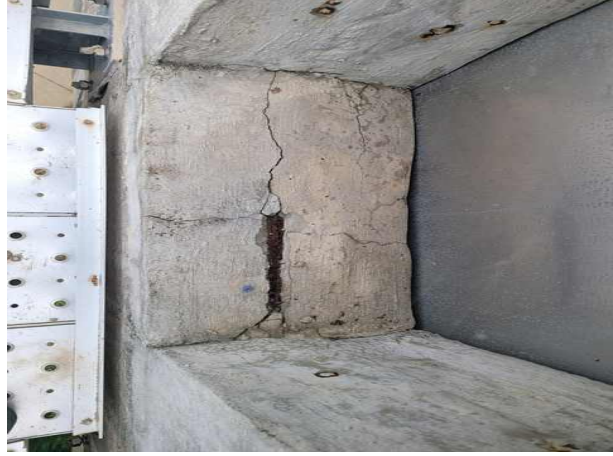
| 점검부위 | | 점검결과 | 발생원인 | 조치 필요사항 | 사진번호 |
|---|---|---|---|---|---|
| | | · 철근노출 | · 시공미흡 | · 단면보수(방청) | 04 |

| <div>04</div> <div>(25년 하반기)</div> <div>난간 및 연석(S2) 방호벽 철근노출</div> | <div>04</div> <div>(26년 상반기)</div> <div>난간 및 연석(S2) 방호벽 철근노출</div> |

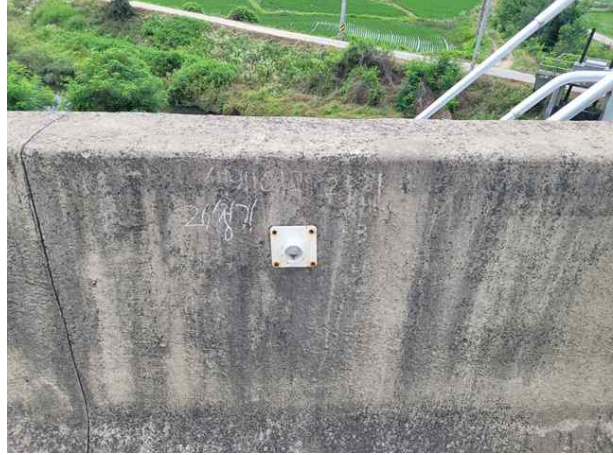
| 점검부위 | | 점검결과 | 발생원인 | 조치 필요사항 | 사진번호 |
|---|---|---|---|---|---|
| | | · 델리네이트 탈락 | · 외부충격 | · 재설치 | 05 |

| <div>05</div> <div>(25년 하반기)</div> <div>난간 및 연석(S1) 텔리네이트 탈락</div> | <div>05</div> <div>(26년 상반기)</div> <div>난간 및 연석(S3) 텔리네이트 탈락</div> |

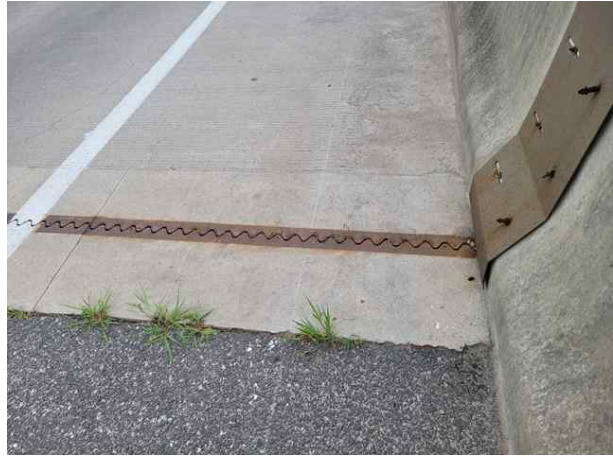
| 점검부위 | | 점검결과 | 발생원인 | 조치 필요사항 | 사진번호 |
|---|---|---|---|---|---|
| 신축이음 | | · 부식<br>· 후타재 단차 | · 장기공용, 열화<br>· 후타재 접속부 포장 미흡 | · 재도장<br>· 접속도로 재포장 | 06, 08<br>07, 09 |

| <div>06</div> <div>(25년 하반기)</div> <div>신축이음(A1) 부식</div> | <div>06</div> <div>(26년 상반기)</div> <div>신축이음(A1) 부식</div> |

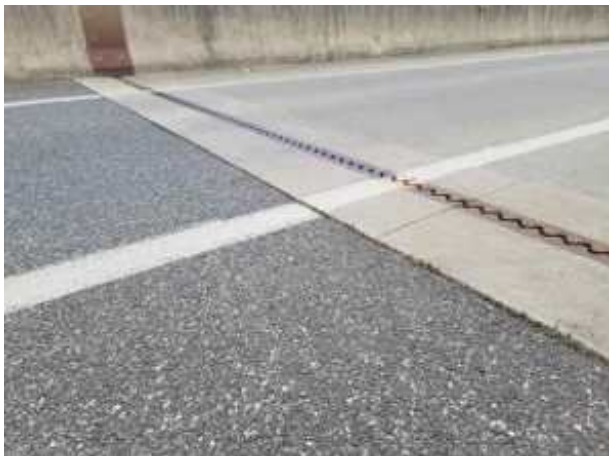
| 07<br>(25년 하반기) | 신축이음(A1) 후타재 단차 |

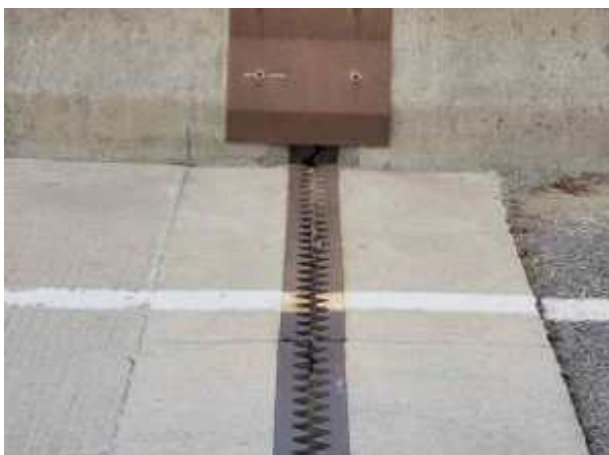
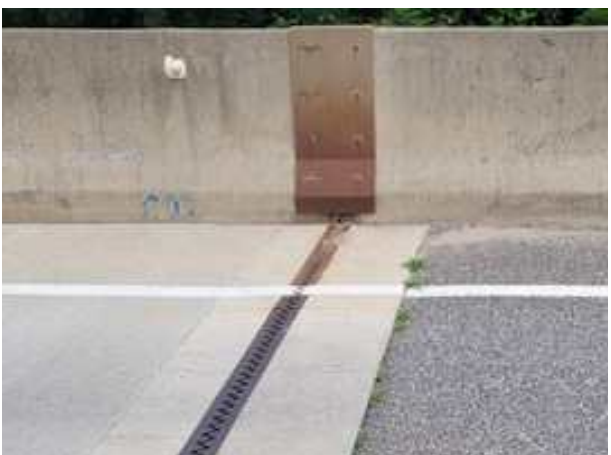
| 08<br>(25년 하반기) | 신축이음(A2) 부식 |

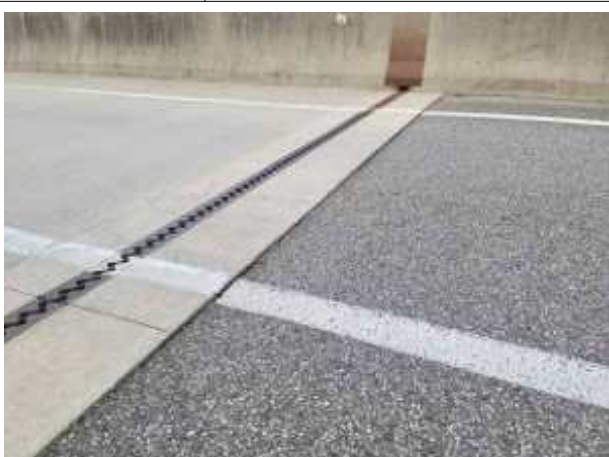
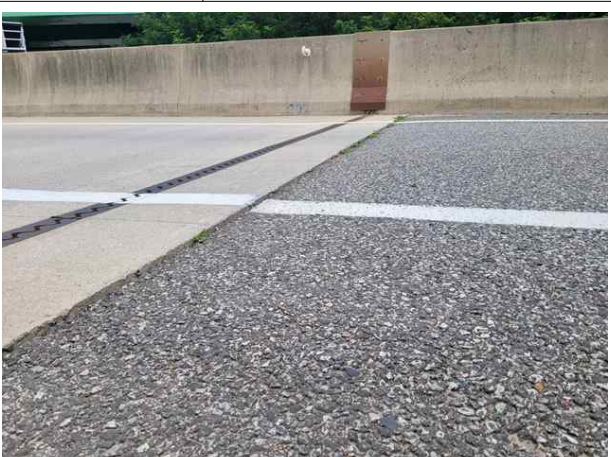
| 09<br>(25년 하반기) | 신축이음(A2) 후타재 단차 |
| 09<br>(26년 상반기) | 신축이음(A2) 후타재 단차 |

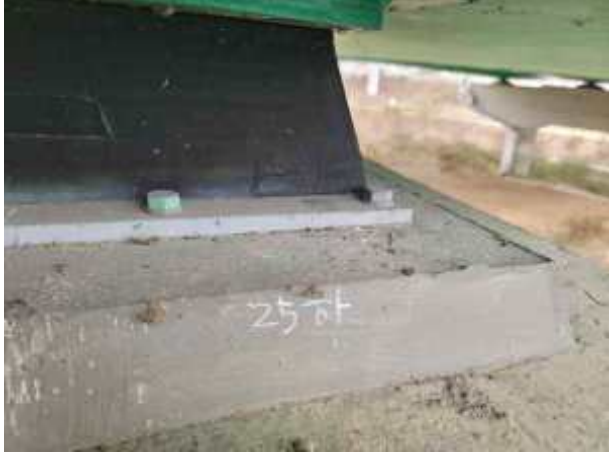
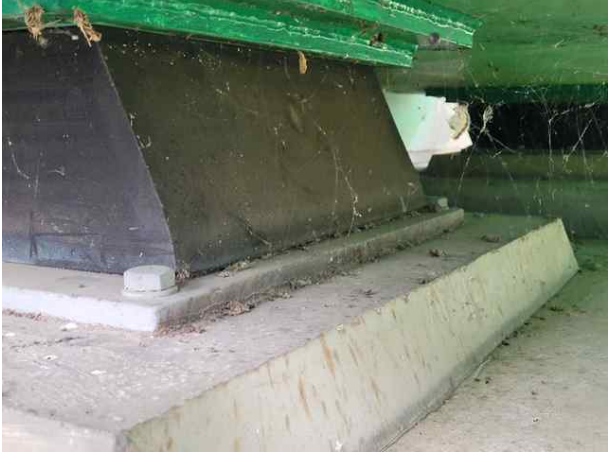
| <p>10<br/>(25년 하반기)</p> | <p>10<br/>(26년 상반기)</p> |

| 점검부위 | | 점검결과 | 발생원인 | 조치 필요사항 | 사진번호 |
|---|---|---|---|---|---|
| 교량받침 | | · 받침 고무 들뜸<br>· 받침 플레이트 부식 | · 시공오류<br>· 장기공용, 습기흡착 | · 주의관찰<br>· 재도장 | 10<br>11 |

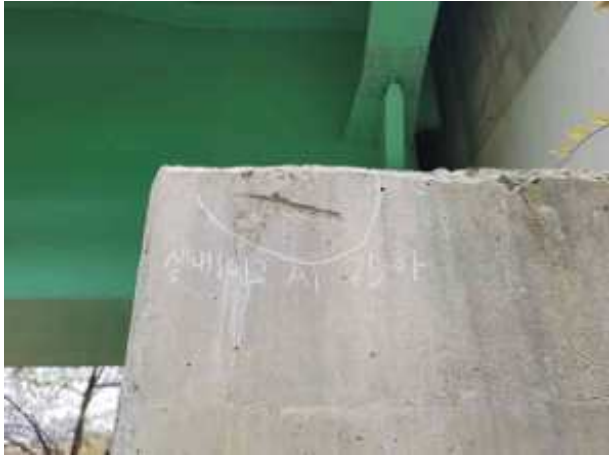
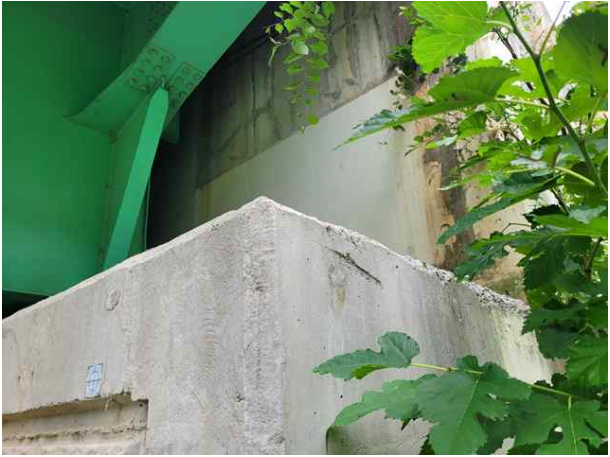
| <p>12<br/>(25년 하반기)</p> | <p>12<br/>(26년 상반기)</p> |

| 점검부위 | | 점검결과 | 발생원인 | 조치 필요사항 | 사진번호 |
|---|---|---|---|---|---|
| | | · 파손 | · 외부충격 | · 단면보수 | 12 |
