## 2. 샘 내 I C 1 교

## 2. 샘내IC1교

## ① 정기안전점검표

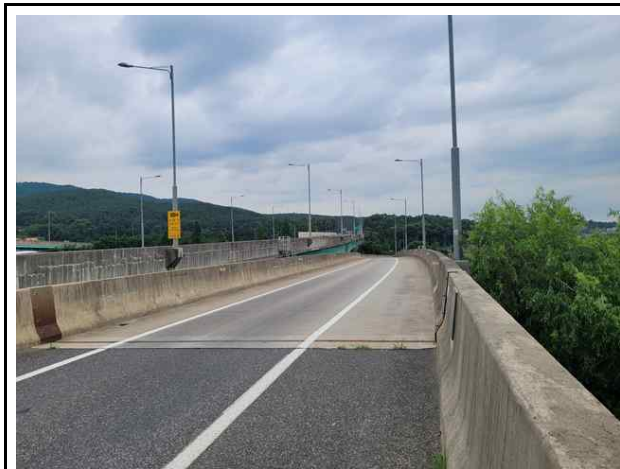
| 교면포장 전경 | 신축이음장치 전경 |

| 시 설 물 명 | | 샘내IC1교 | 관 리 주 체 | 화성도시도속도로(주) |
|---|---|---|---|---|
| 상<br>부<br>구<br>조 | (1) 교면포장 (아스콘, 콘크리트 등) | | 포장 균열 | |

| 점검부위 | | 점검결과 | 발생원인 | 조치 필요사항 | 사진번호 |
|---|---|---|---|---|---|
| 교면포장 | | · 포장 균열 | · 차량 윤하중 | · 주의관찰 | 01 |

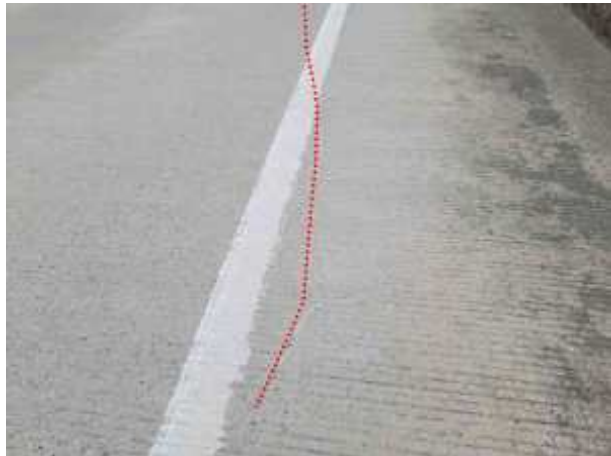
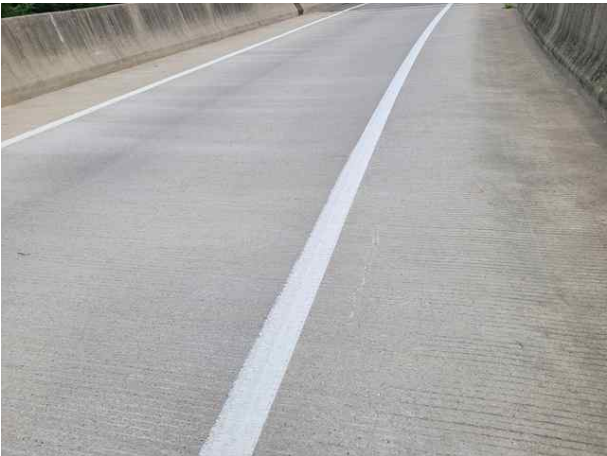
| 01<br>(25년 하반기) | 교면포장(S3) 포장 균열 | 01<br>(26년 상반기) | 교면포장(S3) 포장 균열 |

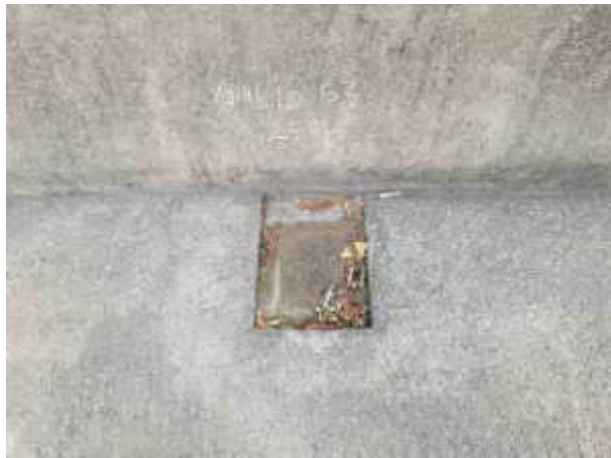
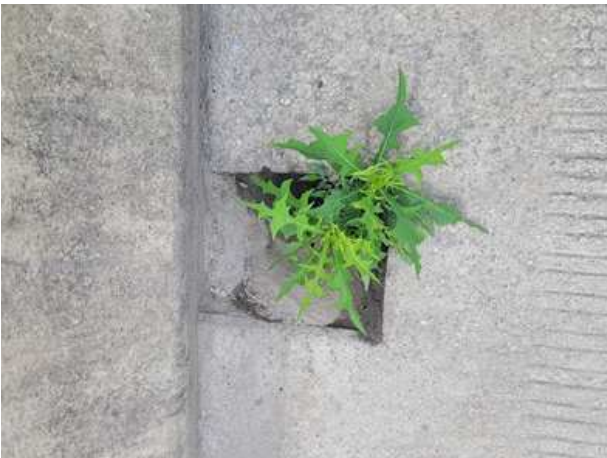
| 점검부위 | | 점검결과 | 발생원인 | 조치 필요사항 | 사진번호 |
|---|---|---|---|---|---|
| 배수시설 | | · 배수구 막힘 | · 장기공용, 비산먼지 퇴적 | · 정비 | 02 |

| 02<br>(25년 하반기) | 배수시설(S3) 배수구 막힘 | 02<br>(26년 상반기) | 배수시설(S3) 배수구 막힘 |

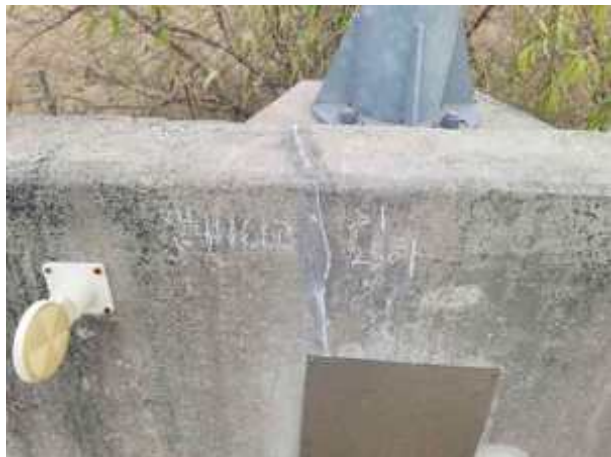
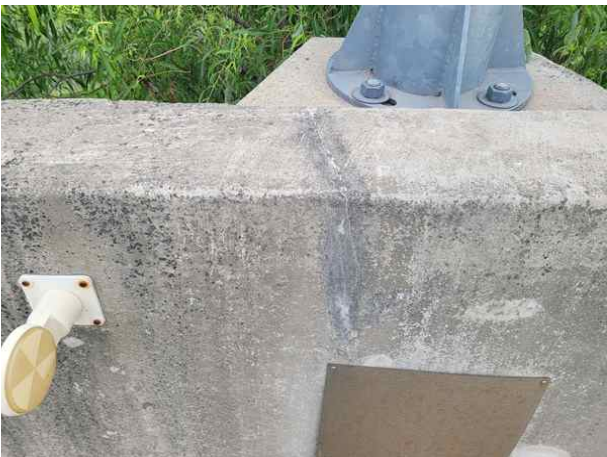
| 점검부위 | | 점검결과 | 발생원인 | 조치 필요사항 | 사진번호 |
|---|---|---|---|---|---|
| 난간 및 연석 | | · 보수부 재균열 | · 보수미흡, 건조수축 | · 주의관찰 | 03 |

| 03<br>(25년 하반기) | 난간 및 연석(S1) 방호벽 보수부 재균열 | 03<br>(26년 상반기) | 난간 및 연석(S1) 방호벽 보수부 재균열 |

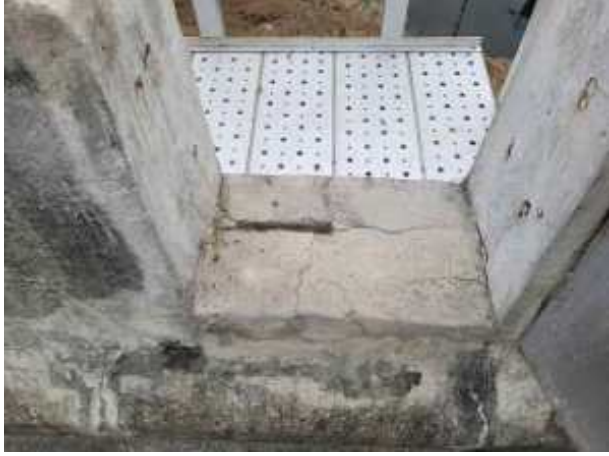
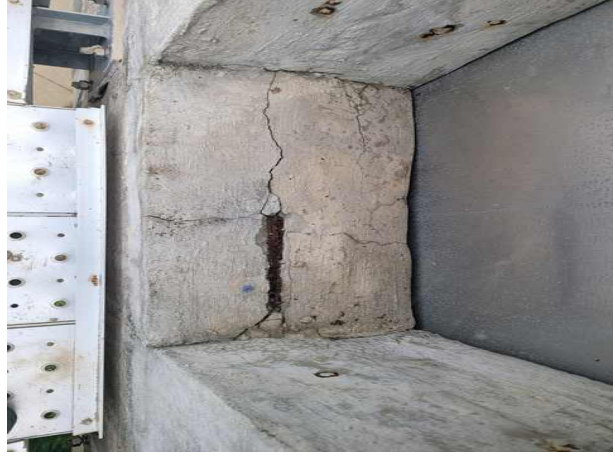
| 점검부위 | | 점검결과 | 발생원인 | 조치 필요사항 | 사진번호 |
|---|---|---|---|---|---|
| | | · 철근노출 | · 시공미흡 | · 단면보수(방청) | 04 |

| <div>04</div> <div>(25년 하반기)</div> <div>난간 및 연석(S2) 방호벽 철근노출</div> | <div>04</div> <div>(26년 상반기)</div> <div>난간 및 연석(S2) 방호벽 철근노출</div> |

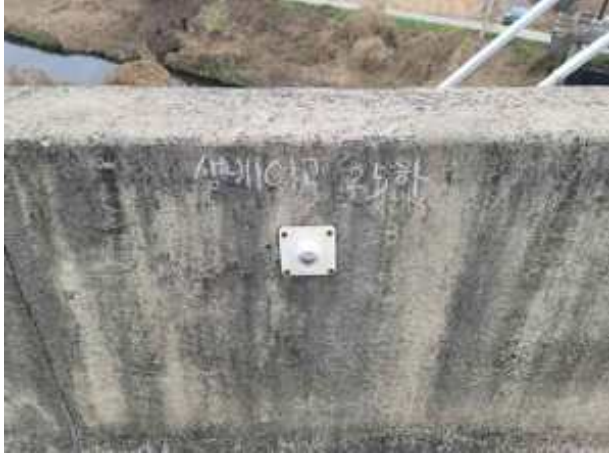
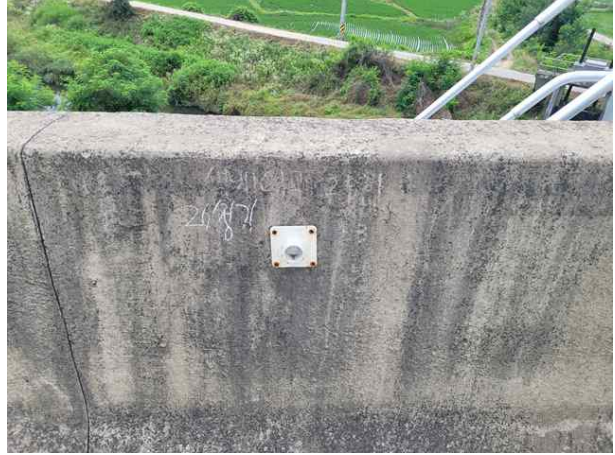
| 점검부위 | | 점검결과 | 발생원인 | 조치 필요사항 | 사진번호 |
|---|---|---|---|---|---|
| | | · 델리네이트 탈락 | · 외부충격 | · 재설치 | 05 |

| <div>05</div> <div>(25년 하반기)</div> <div>난간 및 연석(S1) 텔리네이트 탈락</div> | <div>05</div> <div>(26년 상반기)</div> <div>난간 및 연석(S3) 텔리네이트 탈락</div> |

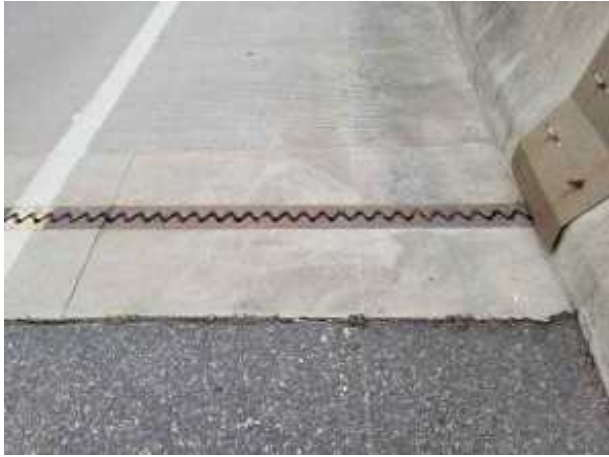
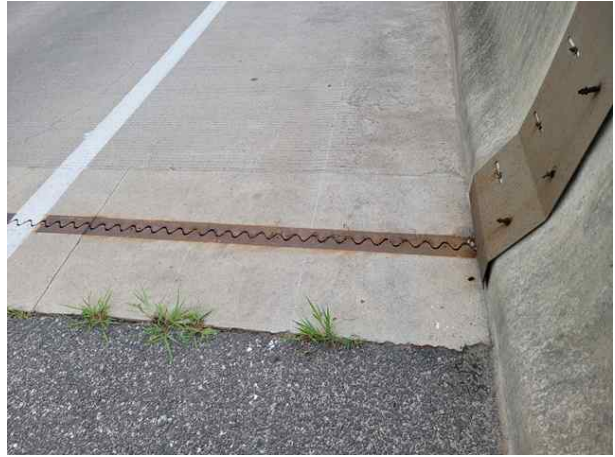
| 점검부위 | | 점검결과 | 발생원인 | 조치 필요사항 | 사진번호 |
|---|---|---|---|---|---|
| 신축이음 | | · 부식<br>· 후타재 단차 | · 장기공용, 열화<br>· 후타재 접속부 포장 미흡 | · 재도장<br>· 접속도로 재포장 | 06, 08<br>07, 09 |

| <div>06</div> <div>(25년 하반기)</div> <div>신축이음(A1) 부식</div> | <div>06</div> <div>(26년 상반기)</div> <div>신축이음(A1) 부식</div> |

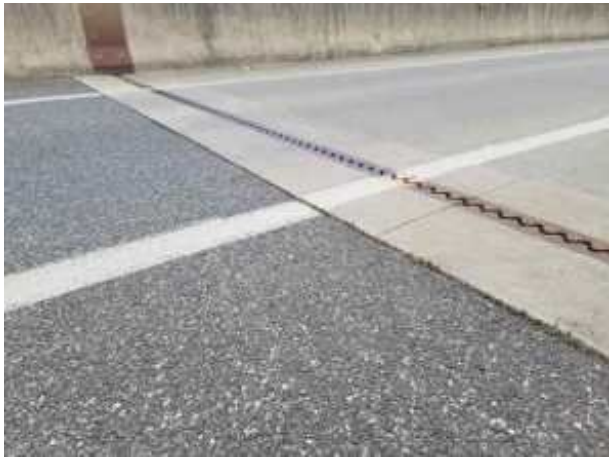
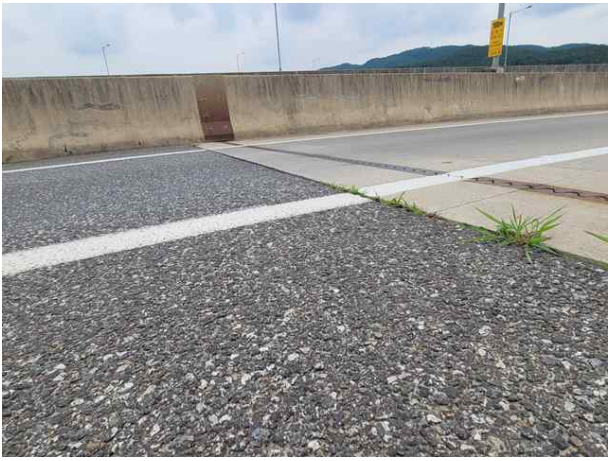
| 07<br>(25년 하반기) | 신축이음(A1) 후타재 단차 |

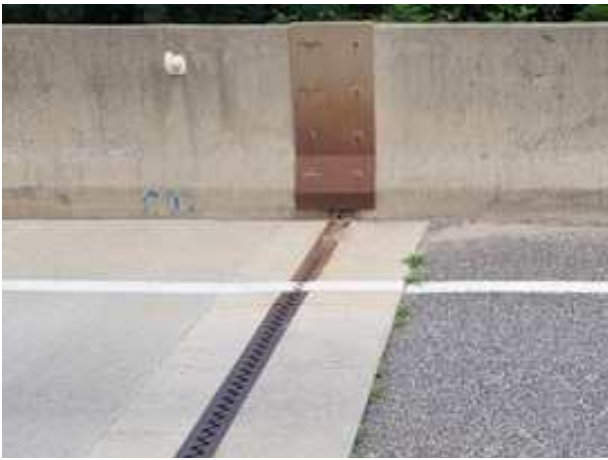
| 08<br>(25년 하반기) | 신축이음(A2) 부식 |

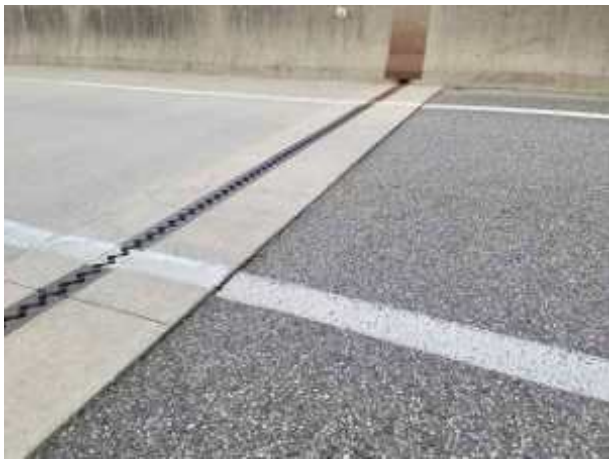
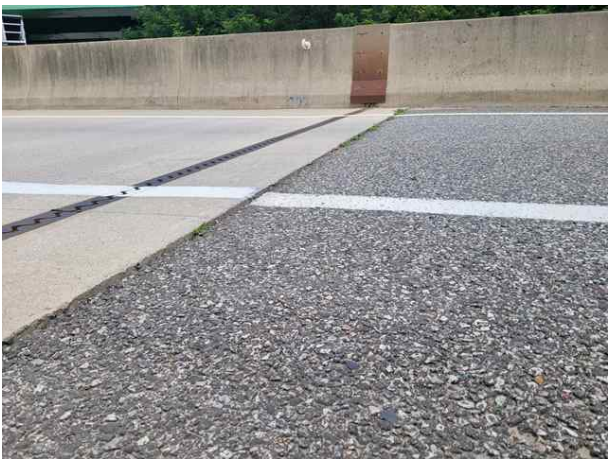
| 09<br>(25년 하반기) | 신축이음(A2) 후타재 단차 |
| 09<br>(26년 상반기) | 신축이음(A2) 후타재 단차 |

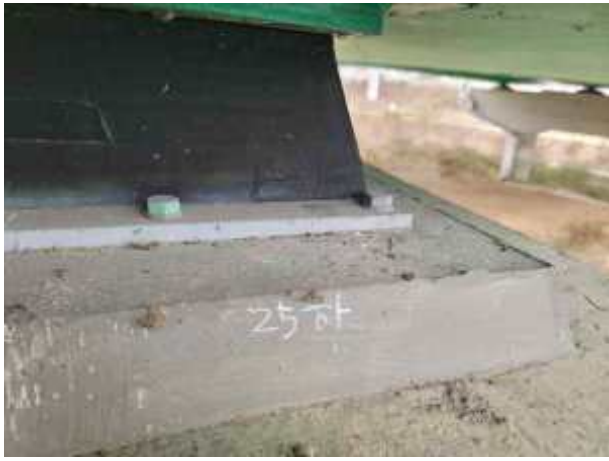
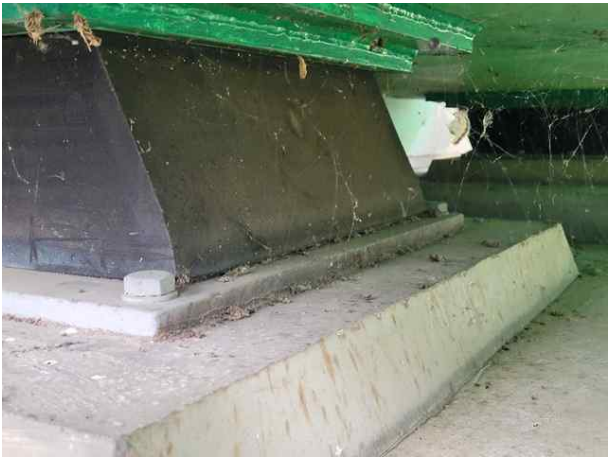
| <p>10<br/>(25년 하반기)</p> | <p>10<br/>(26년 상반기)</p> |

| 점검부위 | | 점검결과 | 발생원인 | 조치 필요사항 | 사진번호 |
|---|---|---|---|---|---|
| 교량받침 | | · 받침 고무 들뜸<br>· 받침 플레이트 부식 | · 시공오류<br>· 장기공용, 습기흡착 | · 주의관찰<br>· 재도장 | 10<br>11 |

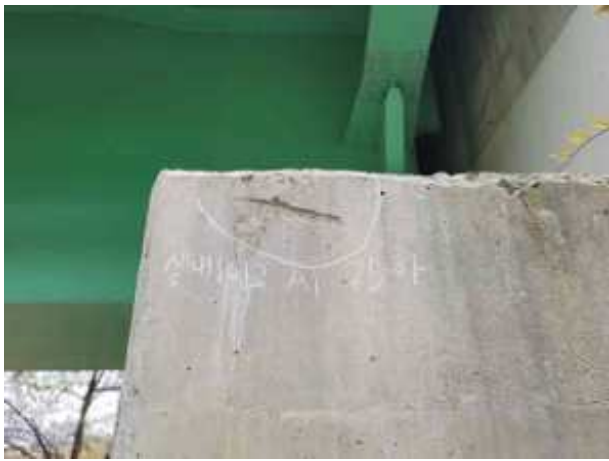
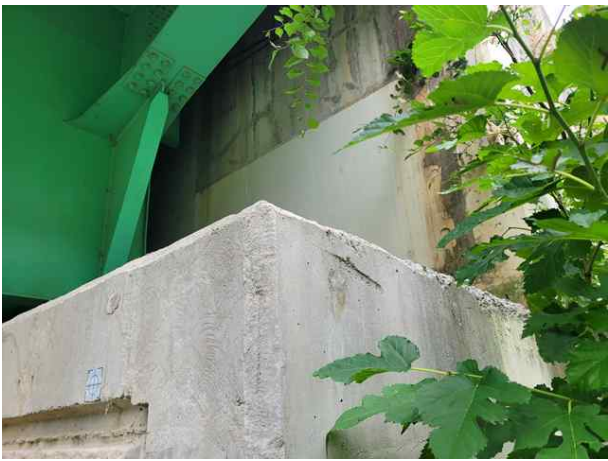
| <p>12<br/>(25년 하반기)</p> | <p>12<br/>(26년 상반기)</p> |

| 점검부위 | | 점검결과 | 발생원인 | 조치 필요사항 | 사진번호 |
|---|---|---|---|---|---|
| | | · 파손 | · 외부충격 | · 단면보수 | 12 |

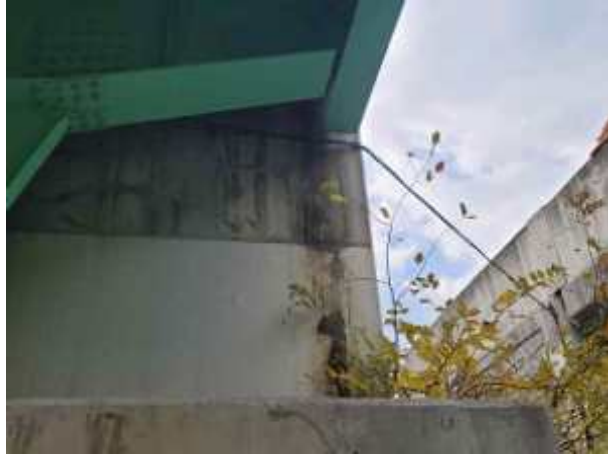
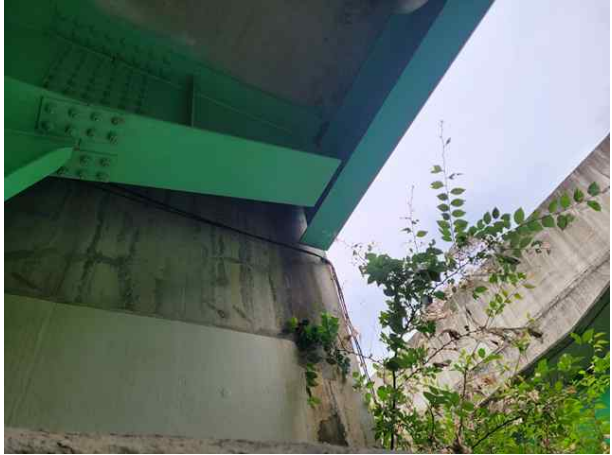
| 점검부위 | | 점검결과 | 발생원인 | 조치 필요사항 | 사진번호 |
|---|---|---|---|---|---|
| | | · 표면오염 | · 외부 우수유입 | · 주의관찰 | 13 |

| 13<br>(25년 하반기) | 교대(A1) 표면오염 | 13<br>(26년 상반기) | 교대(A1) 표면오염 |

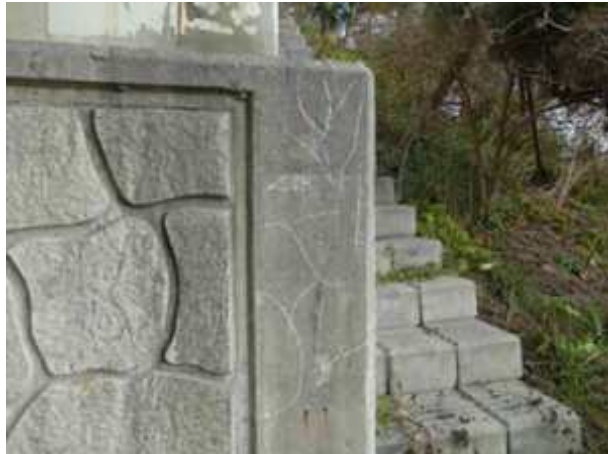
| 점검부위 | | 점검결과 | 발생원인 | 조치 필요사항 | 사진번호 |
|---|---|---|---|---|---|
| 교대 | | · 망상균열(0.3mm미만) | · 건조수축, 온도변화 | · 표면처리 | 14 |

| 14<br>(25년 하반기) | 교대(A2) 망상균열(0.3mm미만) | 14<br>(26년 상반기) | 교대(A2) 망상균열(0.3mm미만) |

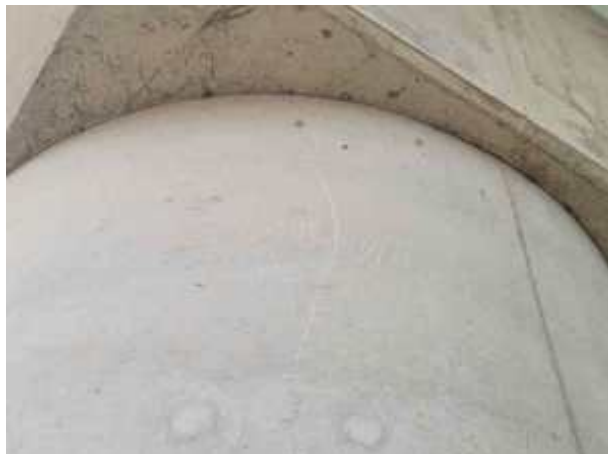
| 점검부위 | | 점검결과 | 발생원인 | 조치 필요사항 | 사진번호 |
|---|---|---|---|---|---|
| 교각 | | · 균열(0.3mm미만) | · 건조수축, 온도변화 | · 표면처리 | 15 |

| 15<br>(25년 하반기) | 교각(P1) 균열(0.3mm미만) | 15<br>(26년 상반기) | 교각(P1) 균열(0.3mm미만) |
