# 제1편 공 통 편

제1장 정밀안전점검 개요

# 제 1 장 정밀안전점검 개요

## 1.1 과업의 목적

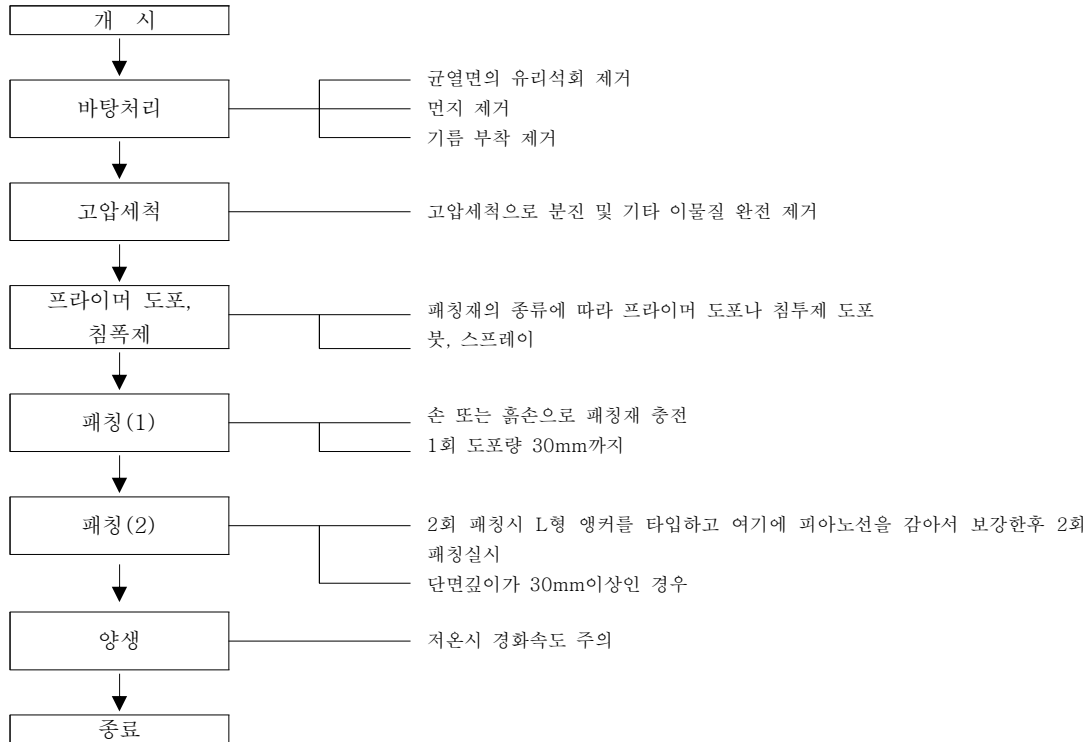
### 2. 시공순서

단면이 비교적 적은 경우의 보수에 사용되는 방법으로 단면보수의 하지처리 후에 보수에 적합한 강도로 혼합한 보수재를 주걱이나 손으로 눌러 붙여서 단면을 보수하는 공법이나 시공부위, 진동, 자중 등으로 보수재료가 떨어지는 경우도 있으므로 보수재료의 선정시 유의하며, 두껍게 발랐을 수축 균열도 주의해야 한다.

- ① 기존콘크리트의 열화부위, 탄산화부분을 브레이커 및 그라인더를 이용하여 콘크리트 표면을 철거한다.  
(THK=2~30m/m)  
\* 콘크리트 표면철거시 파편 및 분진이 발생하므로 보호안경 착용후 작업을 한다.
- ② 콘크리트 표면철거 후 고압세척기를 이용하여 표면을 고압세척한다.  
\* 고압세척의 압력은 노즐TIP에서 5000PSI(350kg/cm<sup>2</sup>)의 압력으로 한다.  
\* 압력이 높으므로 노즐방향이 사람을 향하지 않도록 하며, 보호장구 착용후 작업을 한다.
- ③ 물세척(고압세척) 후 건조시킨다.
- ④ 대기나 콘크리트의 온도가 5℃이하 또는 24시간 이내에 5℃이하가 예상되거나, 시공후 8시간 이내에 비가 예상되면 시공을 해서는 안된다.
- ⑤ 대기 온도가 35℃ 이상일때에도 시공을 해서는 안된다.
- ⑥ 보존 및 보관방법  
\* 직사광선을 피해서 보관하여야 하며 제조일로부터 6개월간 보관이 가능하다.
- ⑦ 패칭재(모르터)가 패칭 후 양생에 주의한다.  
\* 양생시 양생포를 덮어 양생한다.작업장 주위를 깨끗이 정리한다.
