상주영천고속도로 2024~2025년 시설물 안전점검 용역  
(2024년 상반기 정기안전점검)

# 외 관 조 사 망 도

신개교

2024.06

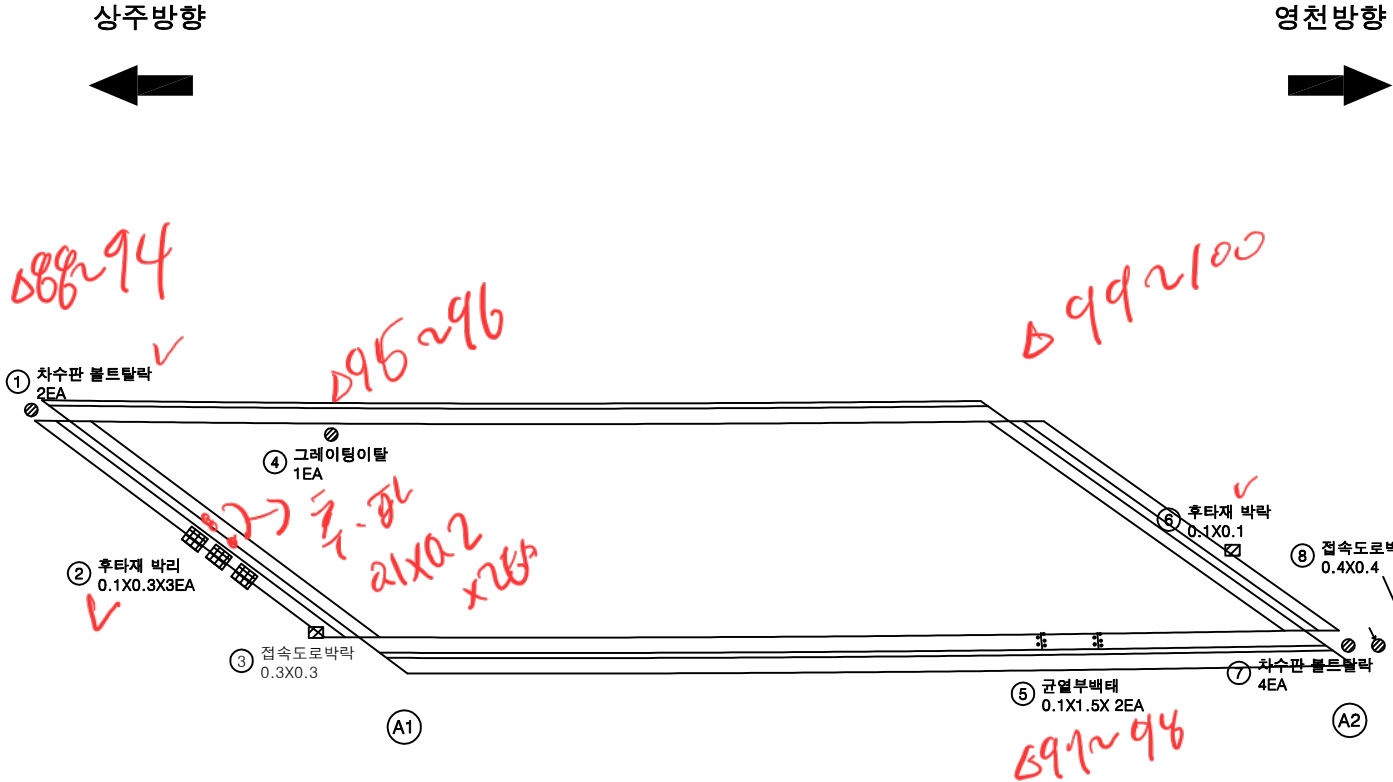
01

| 번호 | 구분 | 부재 | 손상내용 | 손상현황 | | | | | | 비 고 |
|---|---|---|---|---|---|---|---|---|---|---|
| 1 | 19하 | 신축이음 | 차수판 볼트탈락 | | | | 2.00 | EA | 2 | |
| 2 | 19하 | 신축이음 | 후타재 박리 | | 0.1 | 0.3 | 0.09 | m² | 3 | |
| 3 | 19하 | 교면포장 | 접속도로 박락 | | 0.3 | 0.3 | 0.09 | m² | 1 | |
| 4 | 19하 | 배수시설 | 그레이팅 이탈 | | | | 1.00 | EA | 1 | |
| 5 | 19하 | 방호벽 | 균열부백태 | | 0.1 | 1.5 | 0.30 | m² | 2 | |
| 6 | 19하 | 신축이음 | 후타재 박락 | | 0.1 | 0.1 | 0.01 | m² | 1 | |
| 7 | 19하 | 신축이음 | 차수판 볼트탈락 | | | | 4.00 | EA | 4 | |
| 8 | 19하 | 교면포장 | 접속도로 박리 | | 0.4 | 0.4 | 0.16 | m² | 1 | |
