# 손 상 물 량 표

기장1터널(부산)  
SPAN.1-5

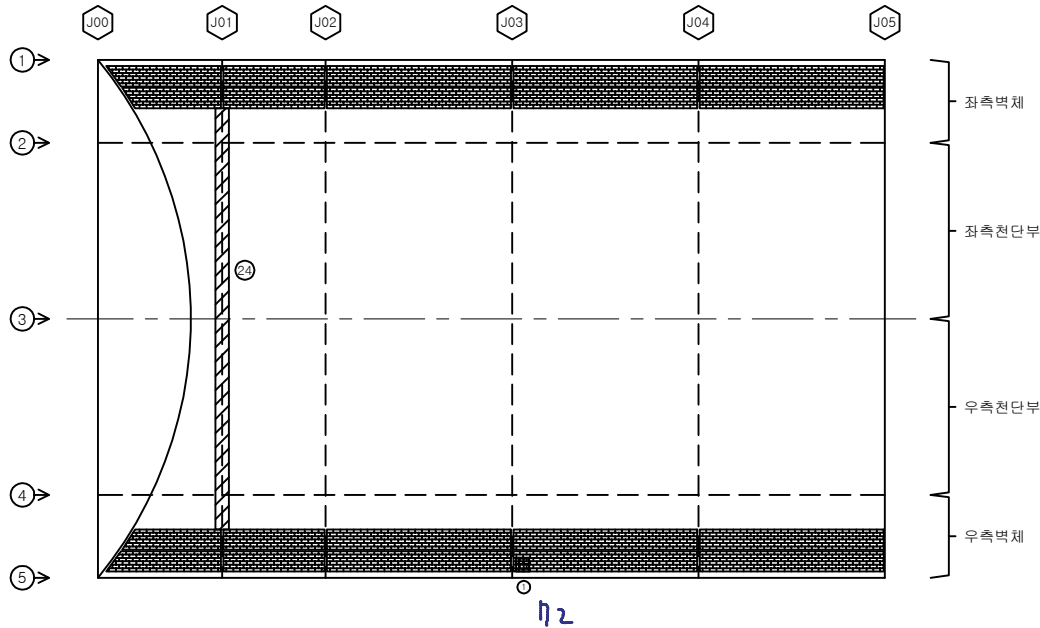
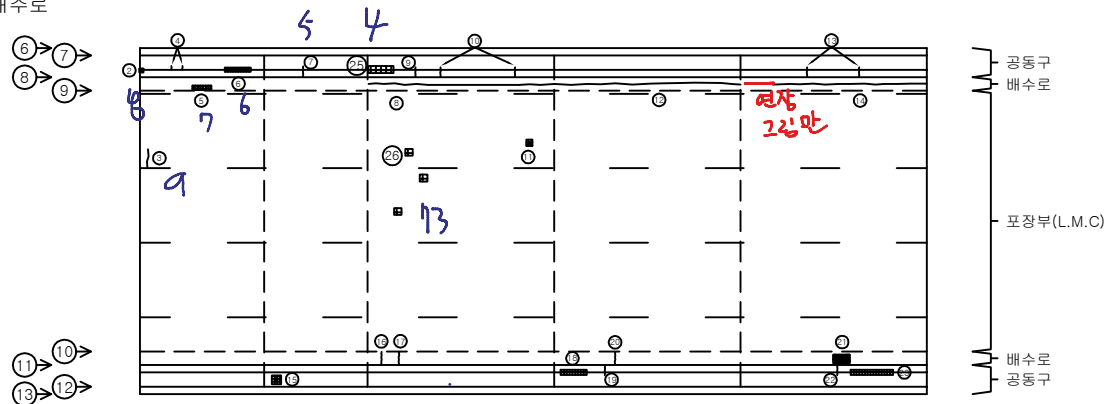
| 번호 | 선/구 | 부재명 | 손 상 현 황 | 손 상 규 모 | | | | | | 비고 |
|---|---|---|---|---|---|---|---|---|---|---|
| 1 | 구 | 측벽부 | 타일탈락 | | | | 1 | EA | 1.00 | |
| 8 | 구 | 배수시설 | 균열 | 0.2 | 8.0 | | 1 | m | 8.00 | 손상중가 |
| 24 | 구 | 천단부 | 슬라트 파손 | | 18.0 | | 1 | m | 18.00 | |

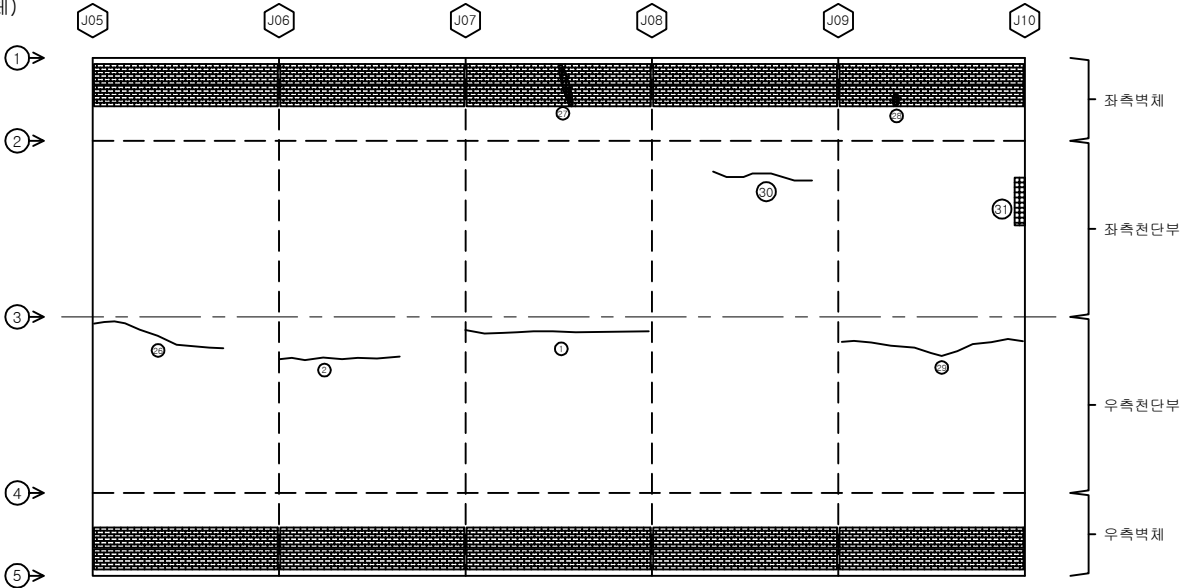
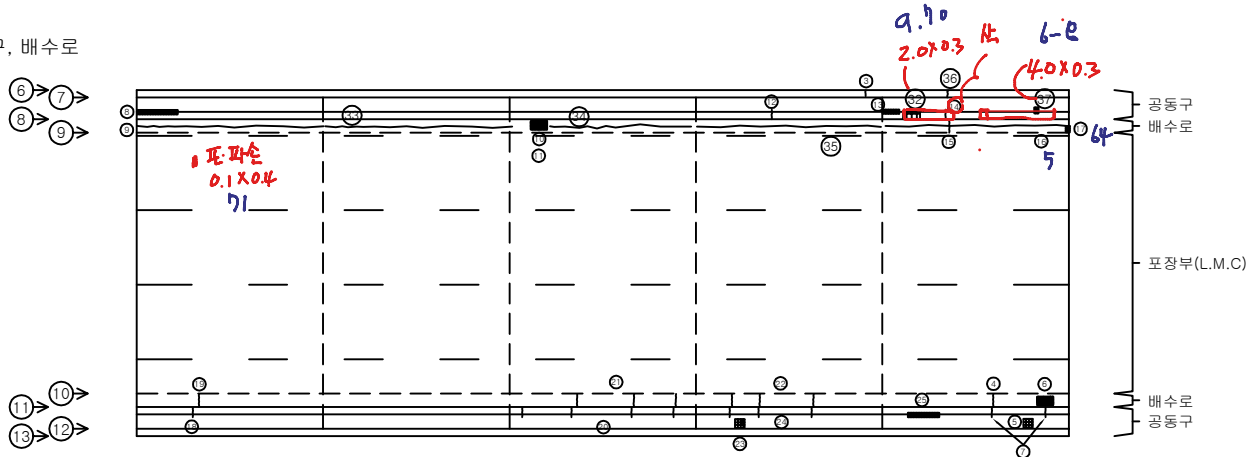
SPAN.5-10

| 번호 | 신/구 | 부재명 | 손 상 현 황 | 손 상 규 모 | | | | | 단위 | 수량 | 비고 |
|---|---|---|---|---|---|---|---|---|---|---|---|
| 1 | 구 | 천단부 | 균열 | 0.2 | 9.0 | | 1 | m | | 9.00 | |
| 26 | 구 | 천단부 | 보수부 재균열 | 0.2 | 6.0 | | 1 | m | | 6.00 | |
| 31 | 구 | 천단부 | 박락 | 1.2 | 0.1 | | 1 | ㎡ | | 0.12 | t=15mm |

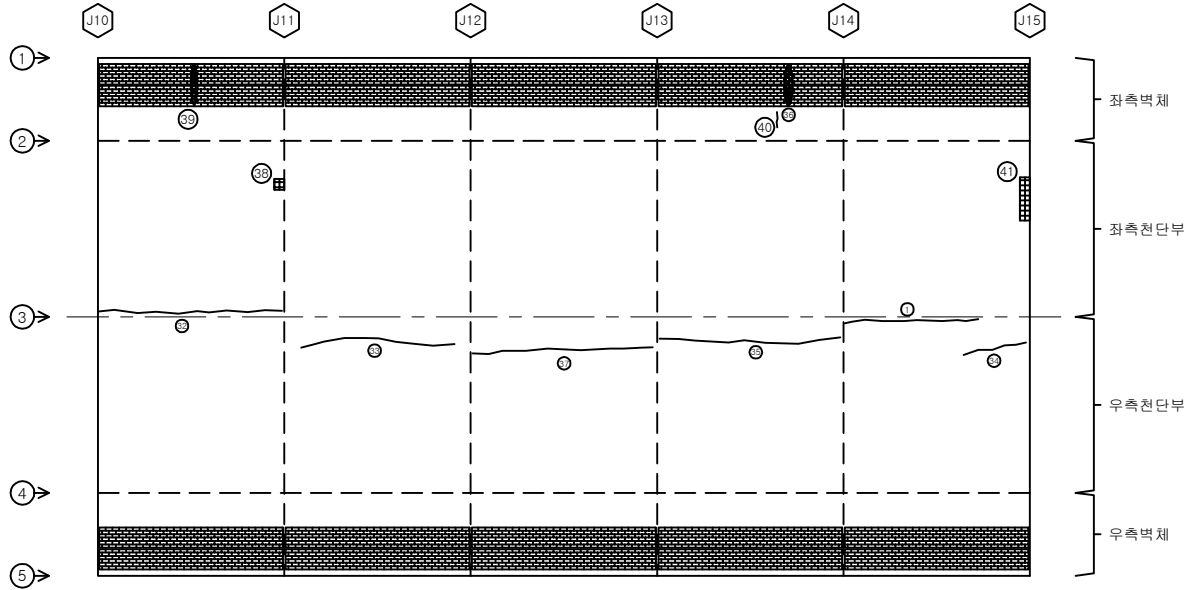
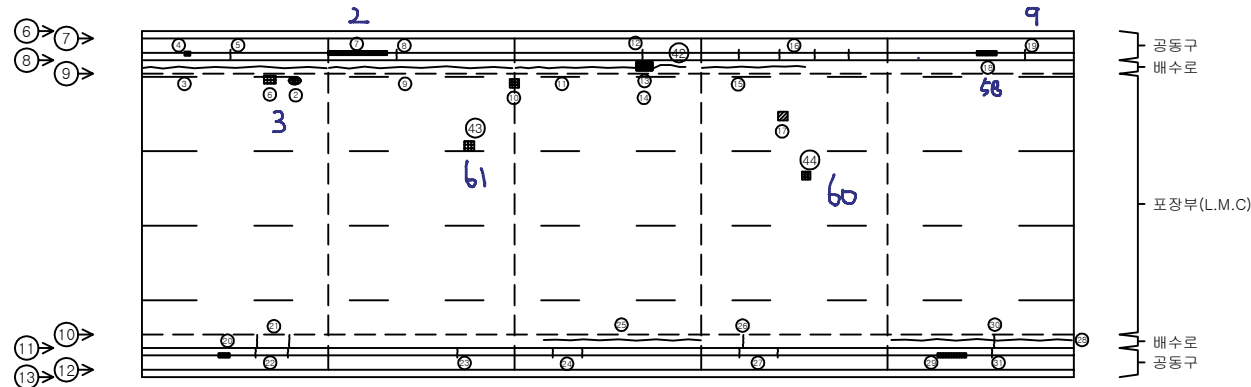
## 기장1터널(부산) SPAN.10-15

| 번호 | 선/구 | 부재명 | 손상현황 | 손상규모 | | | | | 비고 |
|---|---|---|---|---|---|---|---|---|---|
| 1 | 구 | 천단부 | 균열 | 0.2 | 7.0 | 1 | m | 7.00 | |
| 32 | 구 | 천단부 | 보수부 재균열 | 0.2 | 9.0 | 1 | m | 9.00 | |
| 41 | 구 | 천단부 | 박락 | 0.2 | 1.2 | 1 | m | 0.24 | t=15mm |

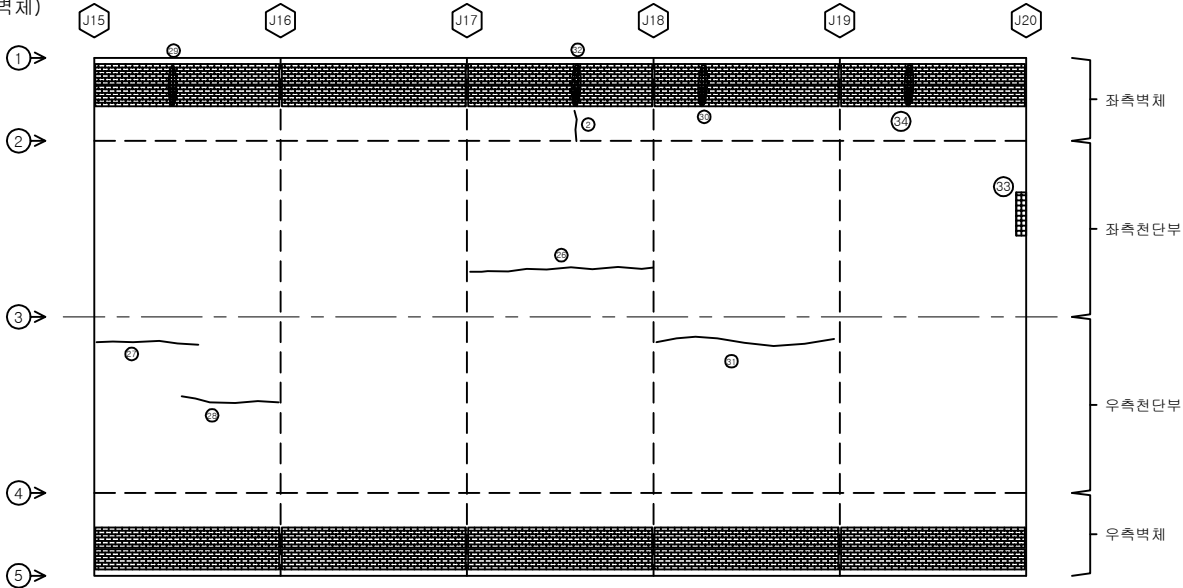
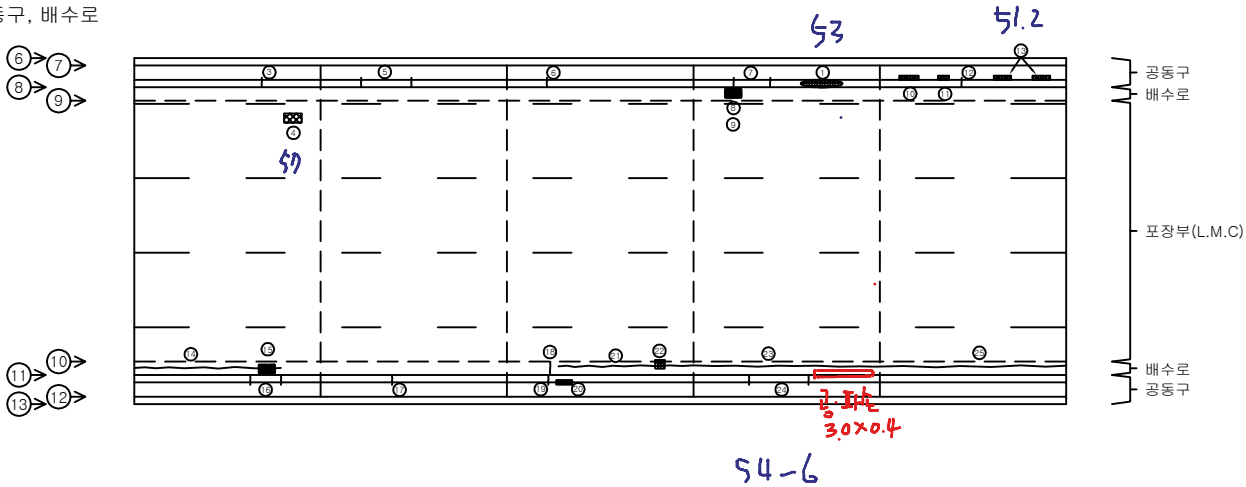
| 기장1터널(부산) | | | | | | | | | |
|---|---|---|---|---|---|---|---|---|---|
| SPAN.15-20 | | | | | | | | | |

| 기장1터널(부산) | | | | | | | | | |
|---|---|---|---|---|---|---|---|---|---|
| 26 | 구 | 전단부 | 보수부 재균열 | 0.2 | 9.0 | | 1 | m | 9.00 |
| 29 | 구 | 측벽부 | 보수부 타일균열 | | | | 13 | EA | 13.00 |

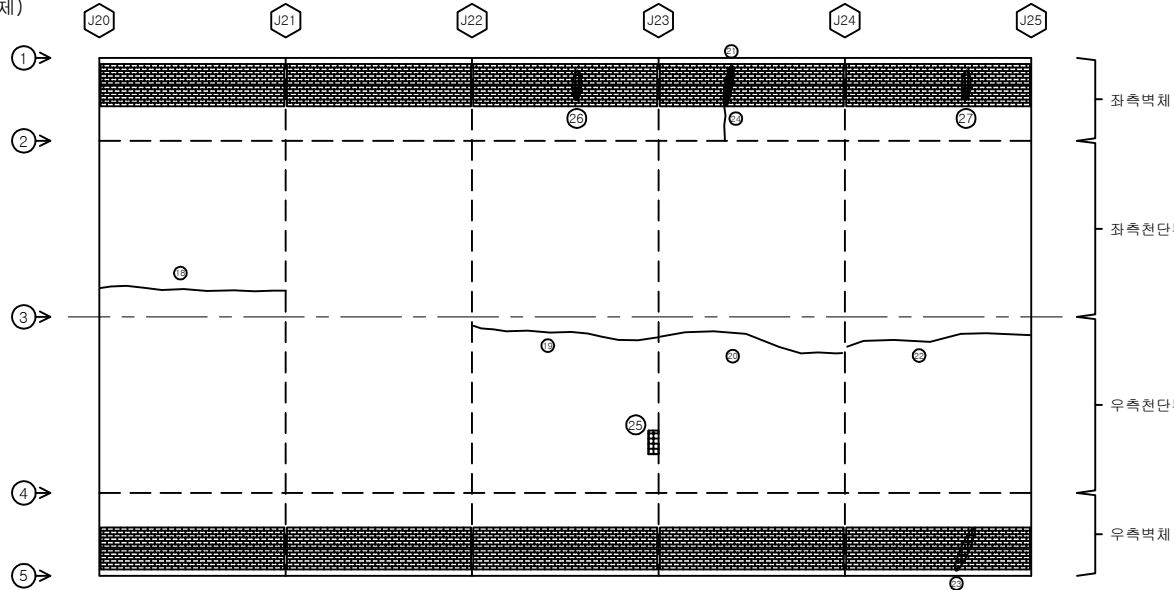
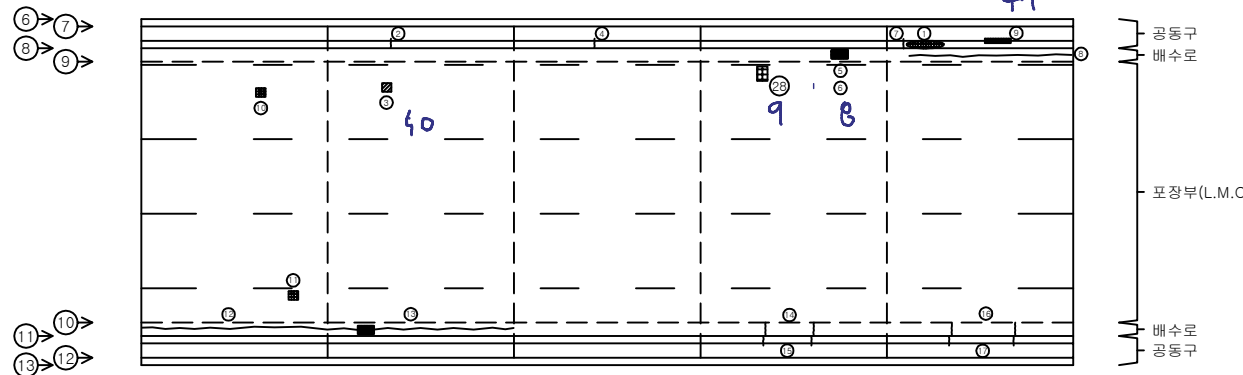
| 번호 | 신/구 | 부재명 | 손 상 현 황 | 손 상 규 모 | | | | | 비고 |
|---|---|---|---|---|---|---|---|---|---|
| 18 | 구 | 천단부 | 보수부 재균열 | 0.2 | 9.0 | 1 | m | 9.00 | |
| 21 | 구 | 측벽부 | 보수부 타일균열 | | | 12 | EA | 12.00 | |

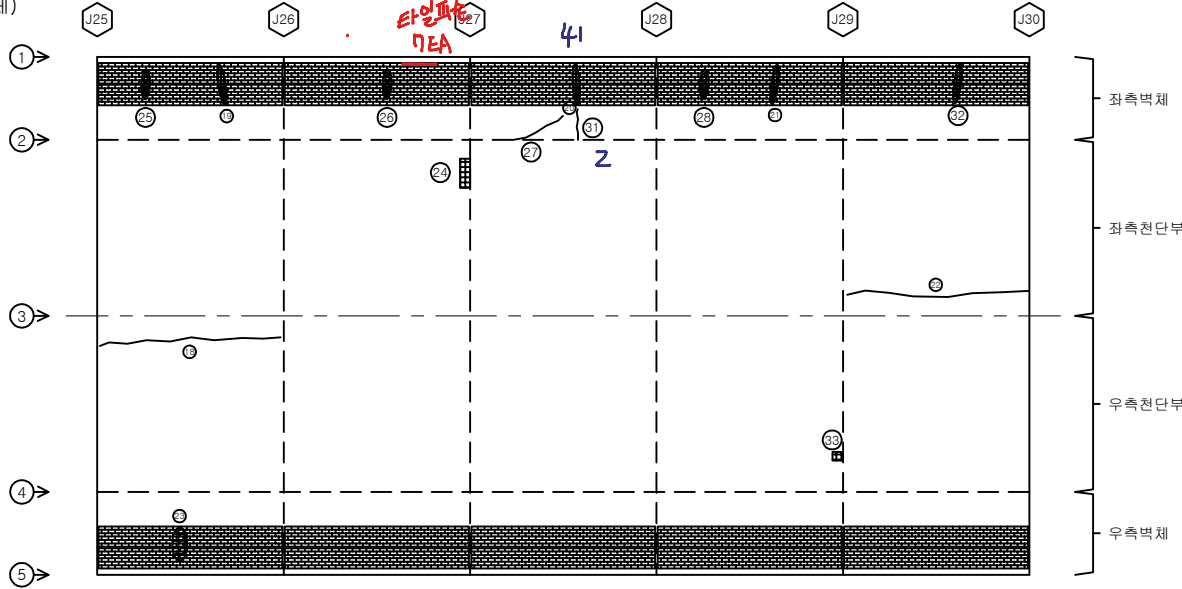
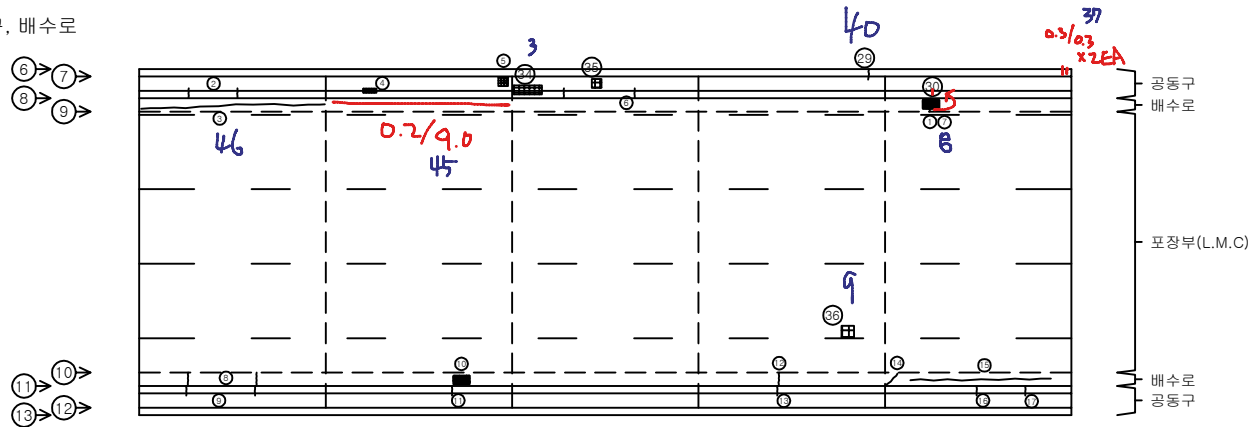
| 기장1터널(부산)<br>SPAN.25-30 | | | | | | | | | | |

| 기장1터널(부산)<br>SPAN.25-30 | | | | | | | | | | |
|---|---|---|---|---|---|---|---|---|---|---|
| 18 | 구 | 천단부 | 보수부 재균열 | 0.2 | 9.0 | | | 1 | m | 9.00 |
| 19 | 구 | 측벽부 | 보수부 타일 균열 | | | | | 9 | EA | 9.00 |

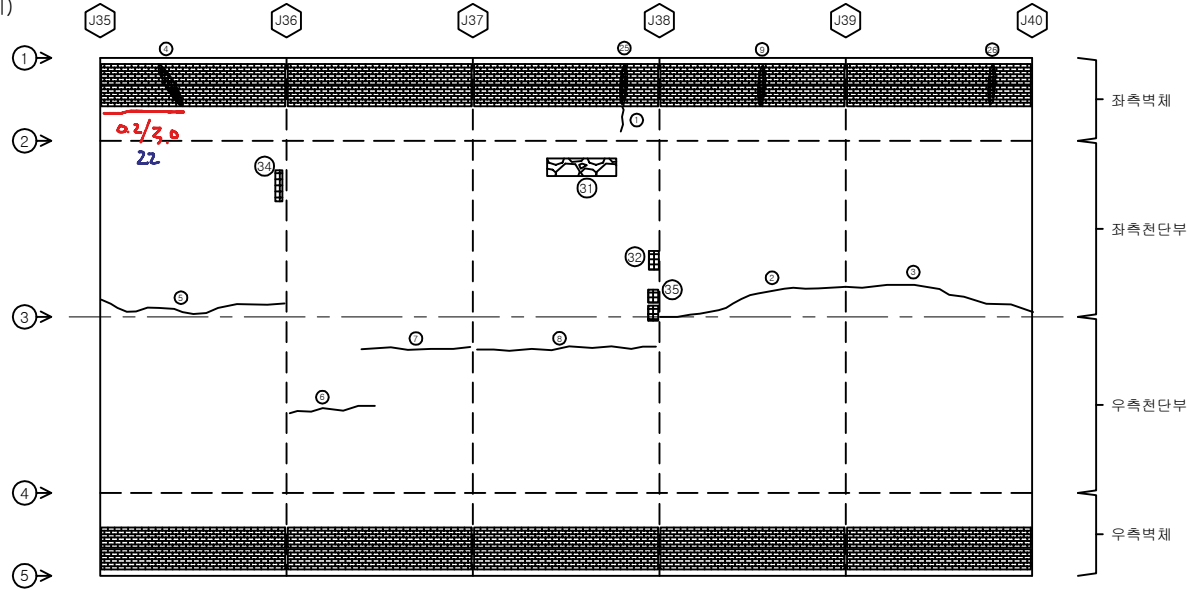
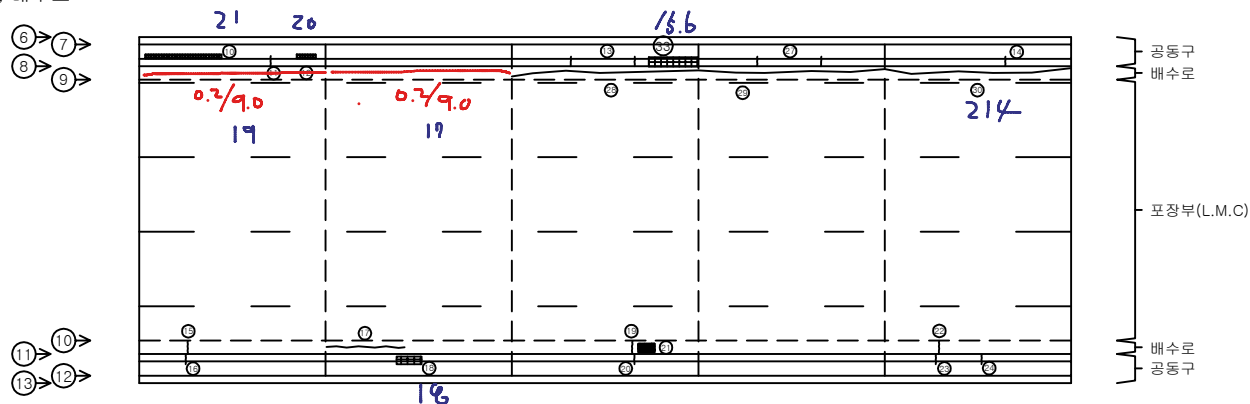
SPAN.35-40

| 번호 | 신/구 | 부재명 | 손 상 현 황 | 손 상 규 모 | | | | | 비고 |
|---|---|---|---|---|---|---|---|---|---|
| 2 | 구 | 천단부 | 보수부 재균열 | 0.2 | 9.0 | | 1 | m | 9.00 |
| 31 | 구 | 천단부 | 양성균열 | 0.2 | 3.0 | 1.0 | 1 | m | 3.00 |

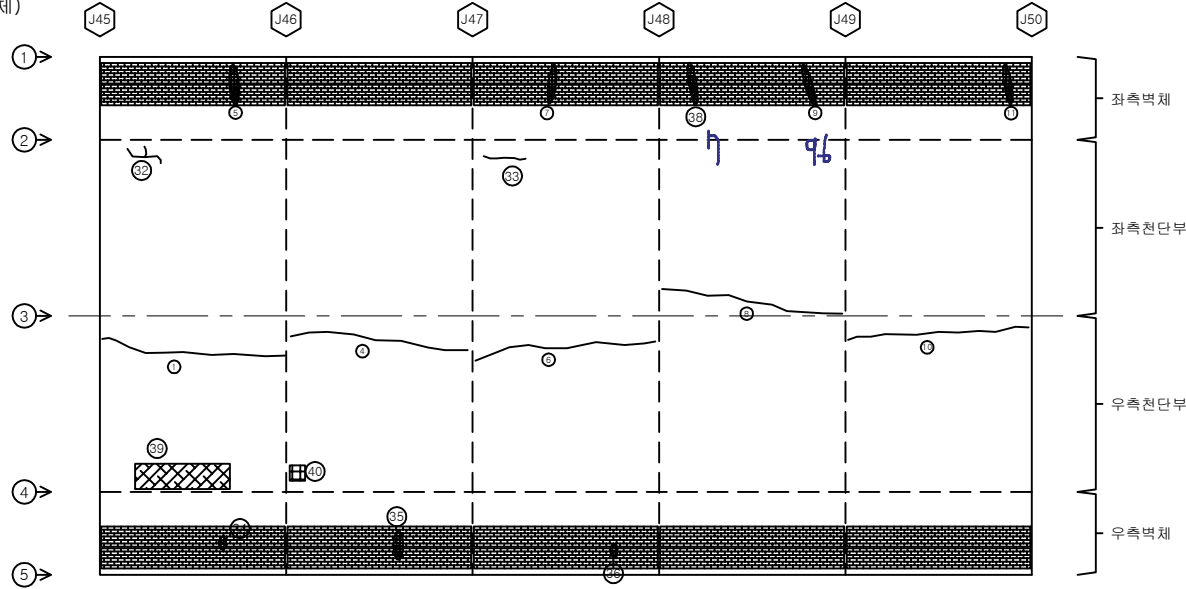
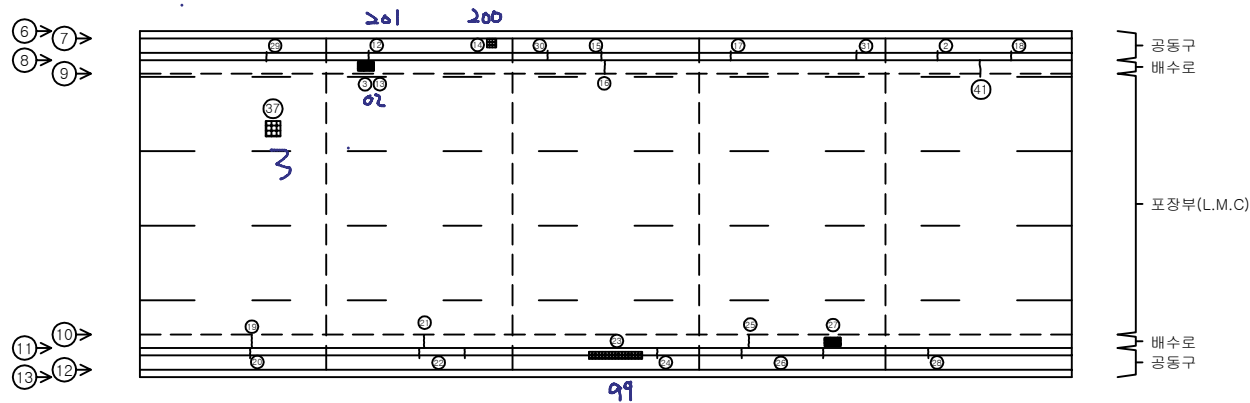
기장1터널(부산)  
SPAN.45-50

| 번호 | 신/구 | 부재명 | 손 상 현 황 | 손 상 규 모 | | | | | 비고 |
|---|---|---|---|---|---|---|---|---|---|
| 1 | 구 | 천단부 | 균열 | 0.2 | 9.0 | | 1 | m | 9.00 |
| 39 | 신 | 천단부 | 양상 균열 | 0.2 | 1.0 | 3.0 | 1 | m | 3.00 |

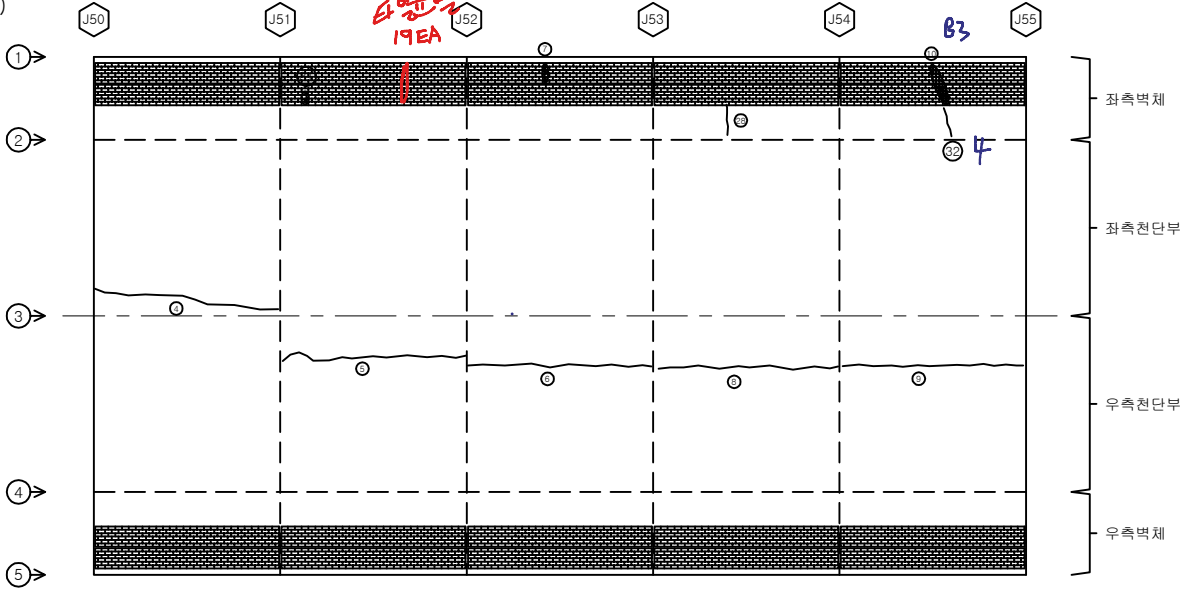
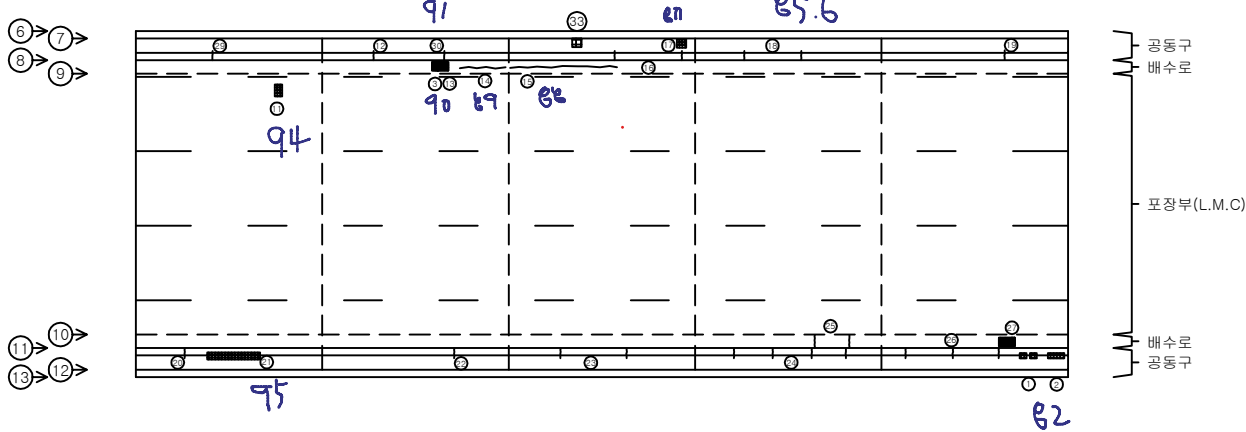
기장1터널(부산)  
SPAN.50-55

| 번호 | 신/구 | 부재명 | 손 상 현 황 | 손 상 규 모 | | | | | 비고 |
|---|---|---|---|---|---|---|---|---|---|
| 4 | 구 | 천단부 | 보수부 재균열 | 0.2 | 9.0 | | 1 | m | 9.00 |
| 7 | 구 | 측벽부 | 보수부 타일균열 | | | | 3 | EA | 3.00 |

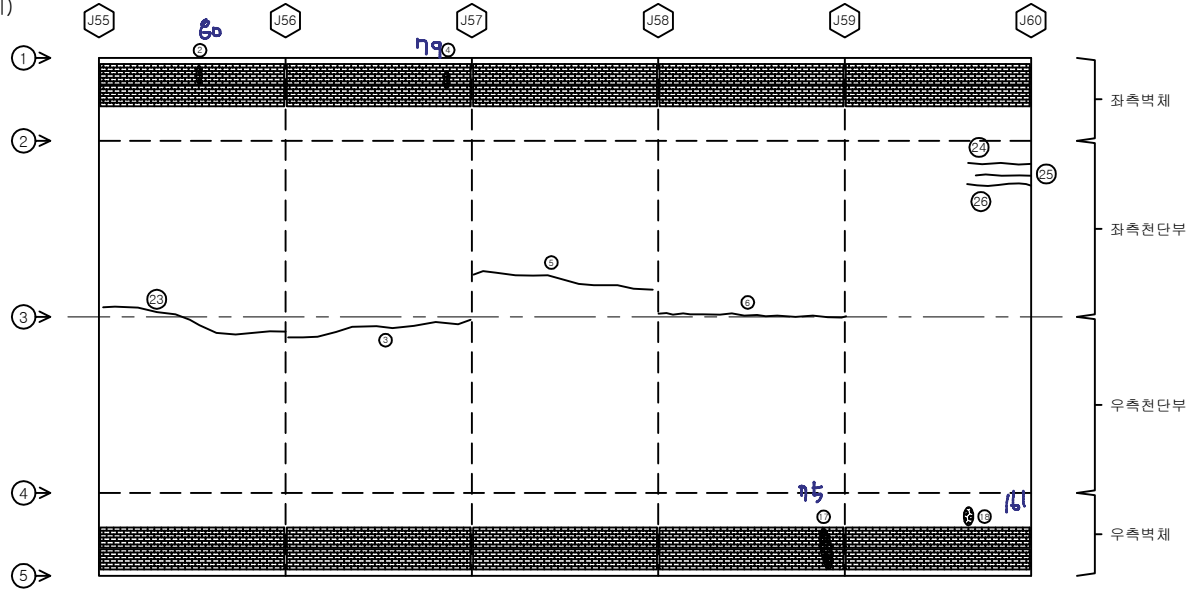
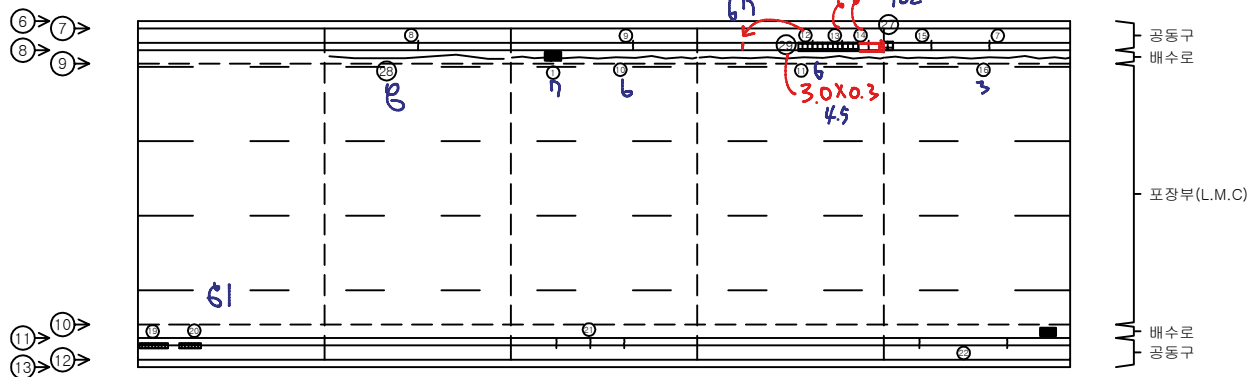
SPAN.55-60

| 번호 | 신/구 | 부재명 | 손 상 현 황 | 손 상 규 모 | | | | | 비고 |
|---|---|---|---|---|---|---|---|---|---|
| 3 | 구 | 천단부 | 보수부 재균열 | 0.2 | 9.0 | | 1 | m | 9.00 |
| 5 | 구 | 천단부 | 보수부 재균열 | 0.3 | 9.0 | | 1 | m | 9.00 |

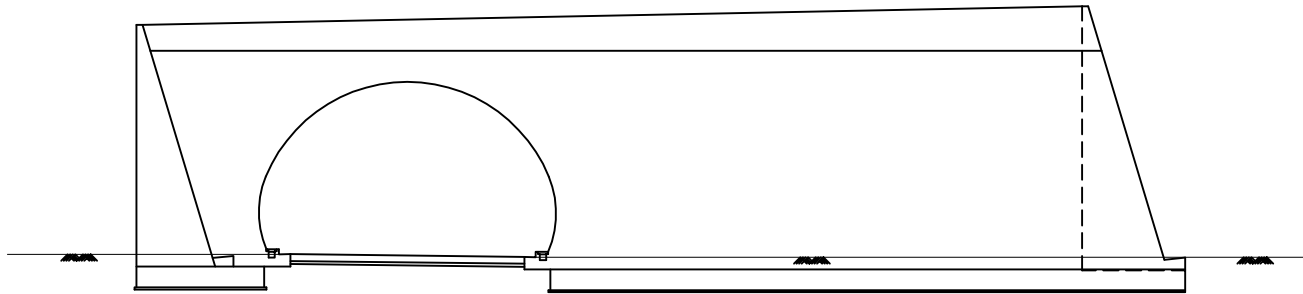
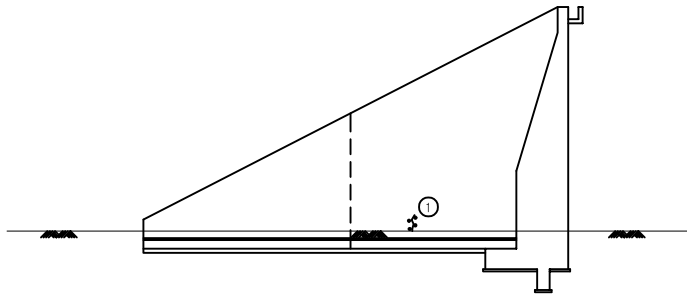
### 기장1터널(부산) 시점부 갱구부

| 번호 | 선/구 | 부재명 | 손상현황 | 손상규모 | | | | | | 비고 |
|---|---|---|---|---|---|---|---|---|---|---|
| 1 | 신 | 좌측옹벽 | 균열부백태 | | 0.1 | 0.5 | 1 | m <sup>2</sup> | 0.05 | |
