# 손 상 물 량 표

## 기장1터널(울산)

### SPAN.1-5

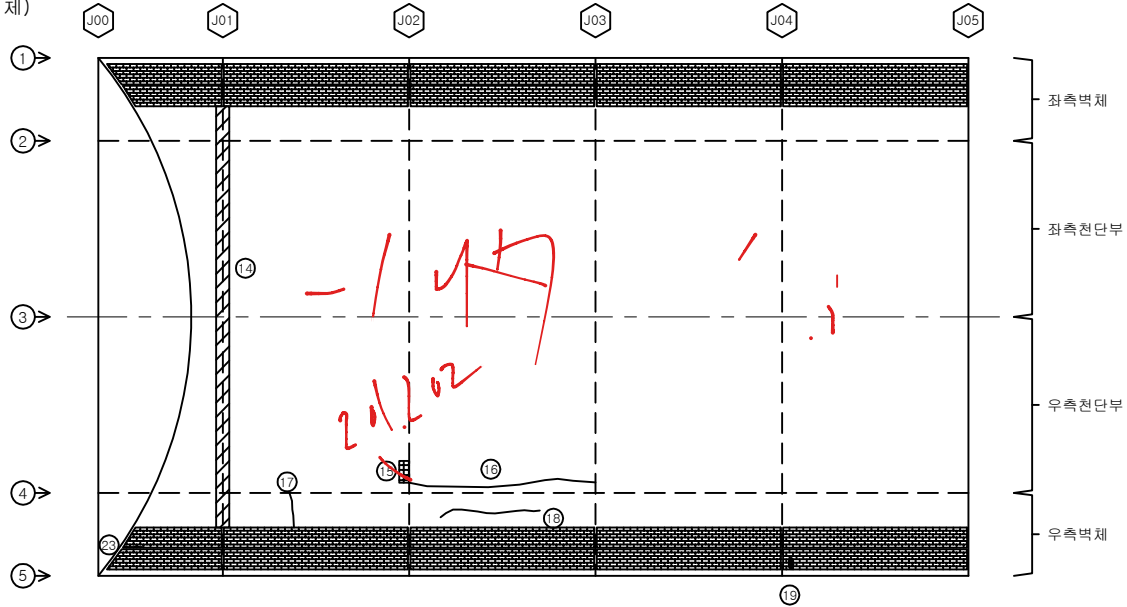
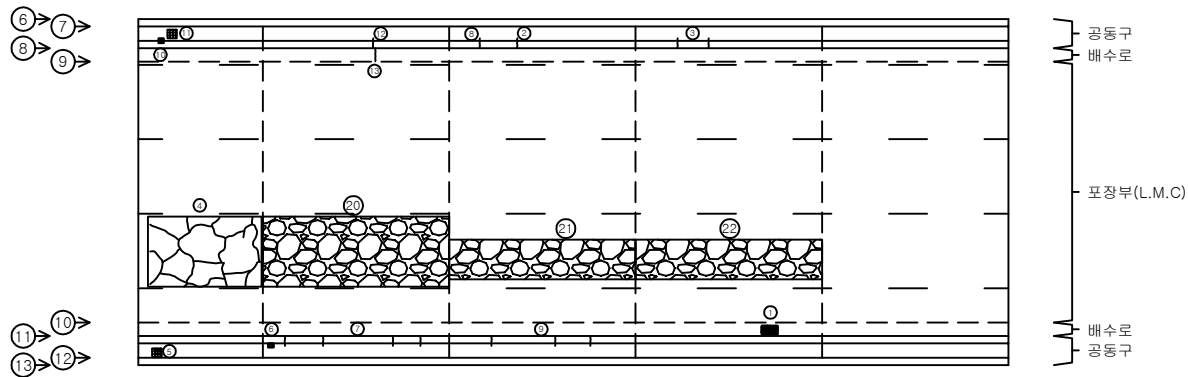
| 번호 | 신/구 | 부재명 | 손 상 현 황 | 손 상 규 모 | | | | 비고 |
|---|---|---|---|---|---|---|---|---|
| 1 | 구 | 배수시설 | 침수구 통시되적 | | | | 1 EA | 1.00 |
| 4 | 구 | 포장부 | 양상균열 | 0.2 | 5.0 | 5.0 | 1 m | 25.00 |
| 14 | 구 | 천단부 | 실린트 파손 | | 18.0 | | 1 m | 18.00 |
| 16 | 구 | 천단부 | 균열 | 0.3 | 9.0 | | 1 m | 9.00 |
| 20 | 구 | 포장부 | 양상균열 | 0.2 | 9.0 | 5.0 | 1 m | 45.00 |

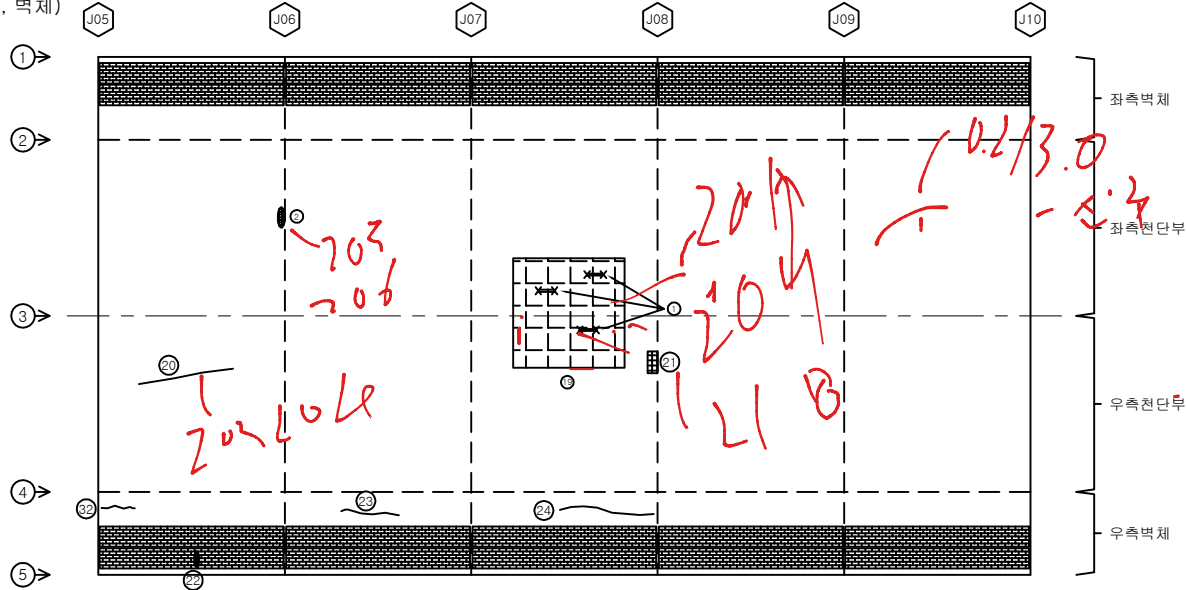
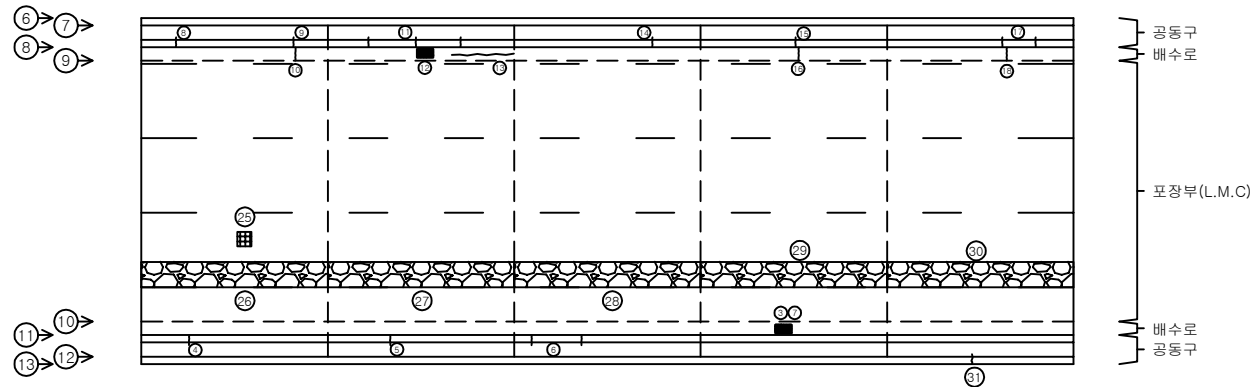
기장1터널(울산)  
SPAN.5-10

| 번호 | 구 | 부재명 | 손 상 현 황 | 손 상 규 모 | | | | 단위 | 수량 | 비고 |
|---|---|---|---|---|---|---|---|---|---|---|
| 1 | 구 | 천단부 | 열근노출 | | 0.5 | 0.1 | 3 | ㎡ | 0.15 | t=15mm |
| 19 | 구 | 천단부 | 피복두께 부족 | | 5.0 | 5.0 | 1 | ㎡ | 25.00 | |
| 26 | 구 | 포장부 | 망상 균열 | 0.2 | 9.0 | 2.0 | 1 | ㎡ | 18.00 | |

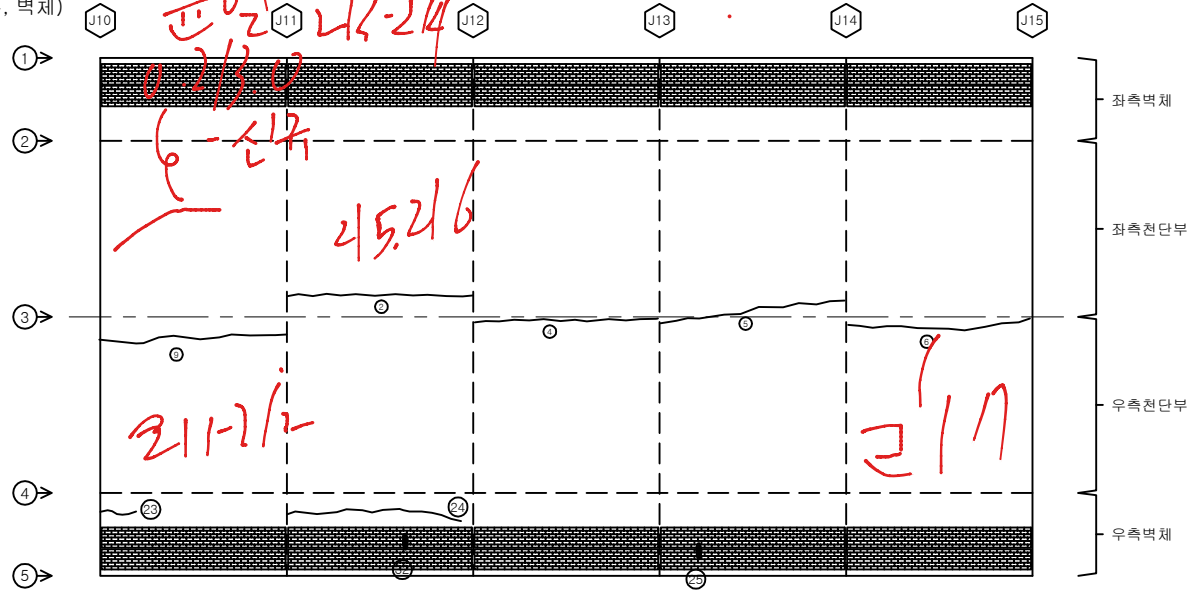
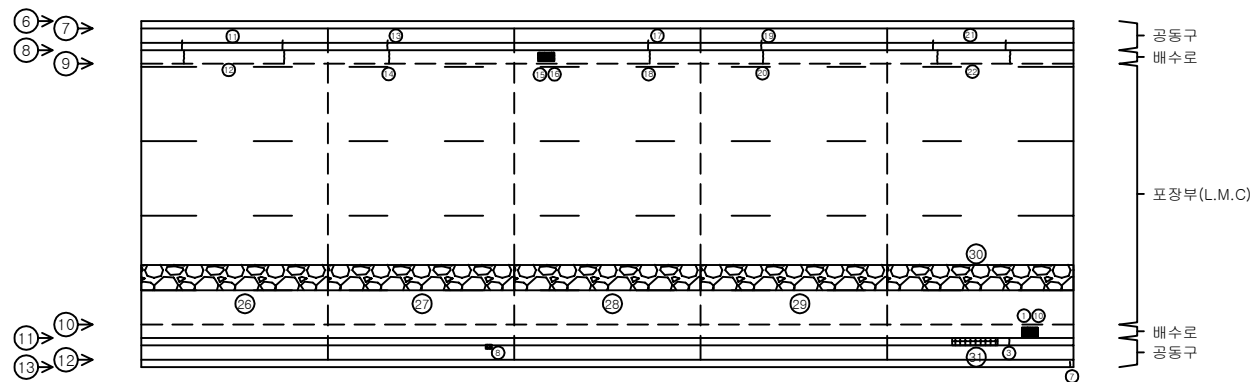
SPAN.10-15

| 번호 | 신/구 | 부재명 | 손 상 현 황 | 손 상 규 모 | | | | 단위 | 수량 | 비고 |
|---|---|---|---|---|---|---|---|---|---|---|
| 2 | 구 | 천단부 | 보수부 재균열 | 0.3 | 9.0 | | 1 | m | 9.00 | |
| 24 | 구 | 측벽부 | 균열 | 0.2 | 9.0 | | 1 | m | 9.00 | |
| 26 | 구 | 포장부 | 양상균열 | 0.2 | 9.0 | 2.0 | 1 | m | 18.00 | |

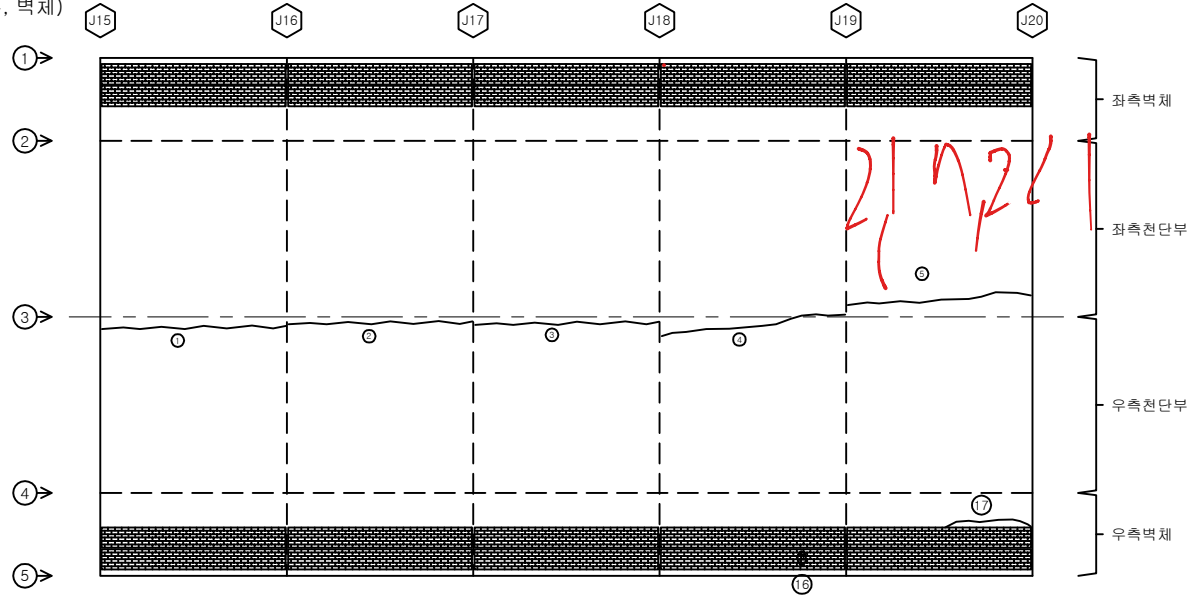
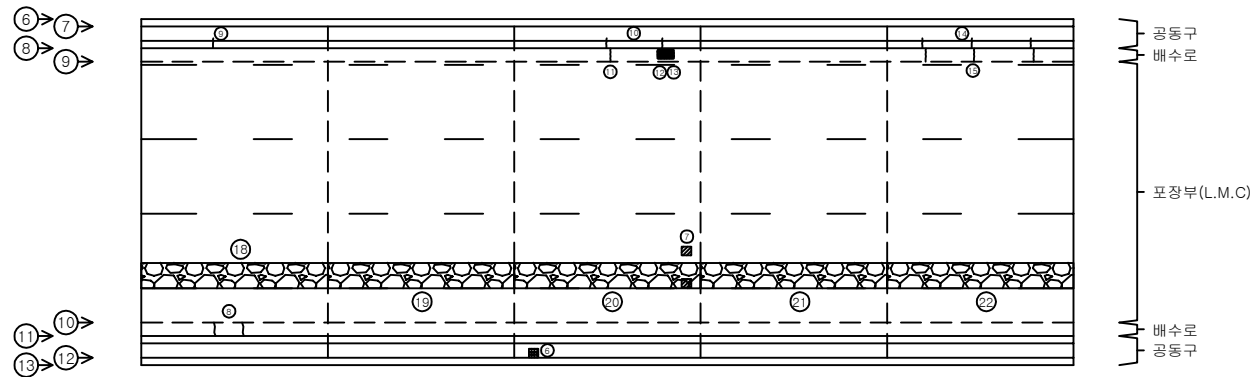
SPAN.15-20

| 변호 | 신/구 | 부재명 | 손상현황 | 손상규모 | | | | | 비고 |
|---|---|---|---|---|---|---|---|---|---|
| 1 | 구 | 천단부 | 보수부 재균열 | 0.3 | 9.0 | | 1 | m | 9.00 |
| 18 | 구 | 포장부 | 망상균열 | 0.2 | 9.0 | 2.0 | 1 | m² | 18.00 |

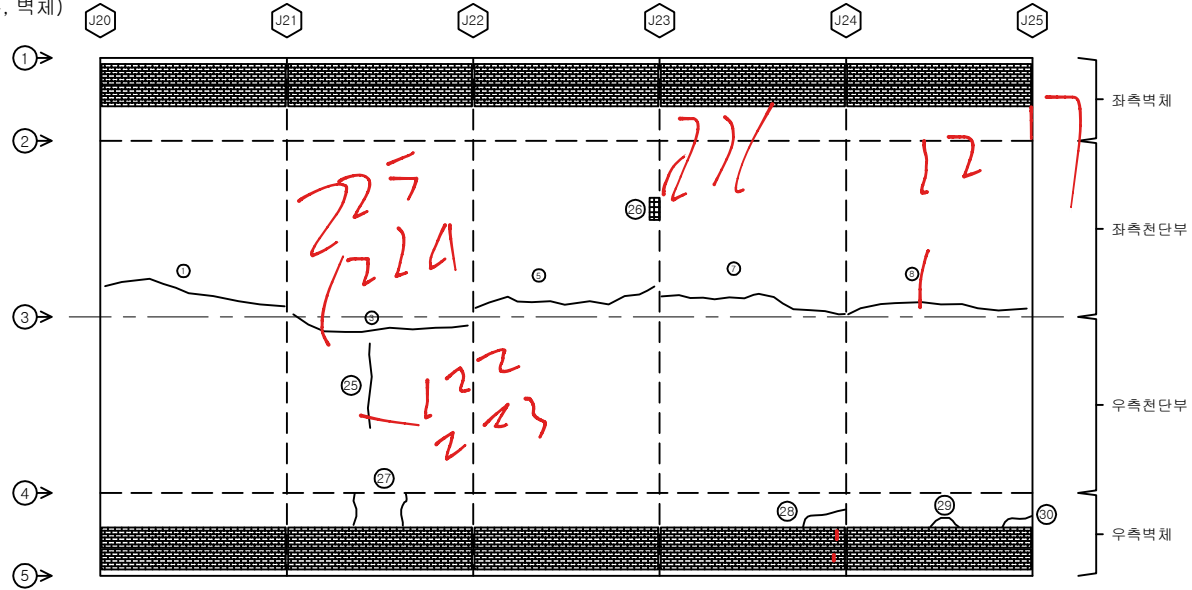
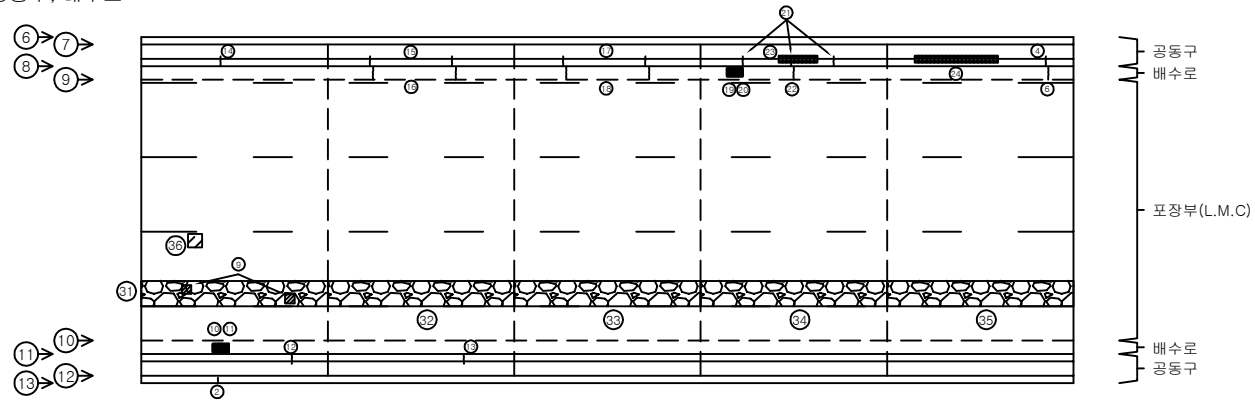
기장1터널(울산)  
SPAN.20-25

| 번호 | 선/구 | 부재명 | 손 상 현 황 | 손 상 규 모 | | | | | 비고 |
|---|---|---|---|---|---|---|---|---|---|
| 1 | 구 | 천단부 | 보수부 재교열 | 0.2 | 9.0 | | 1 | m | 9.00 |
| 24 | 구 | 공동구 | 파손 | | 0.1 | 5.0 | 1 | m <sup>2</sup> | 0.50 |
| 31 | 구 | 포장부 | 망상균열 | 0.2 | 9.0 | 2.0 | 1 | m <sup>2</sup> | 18.00 |

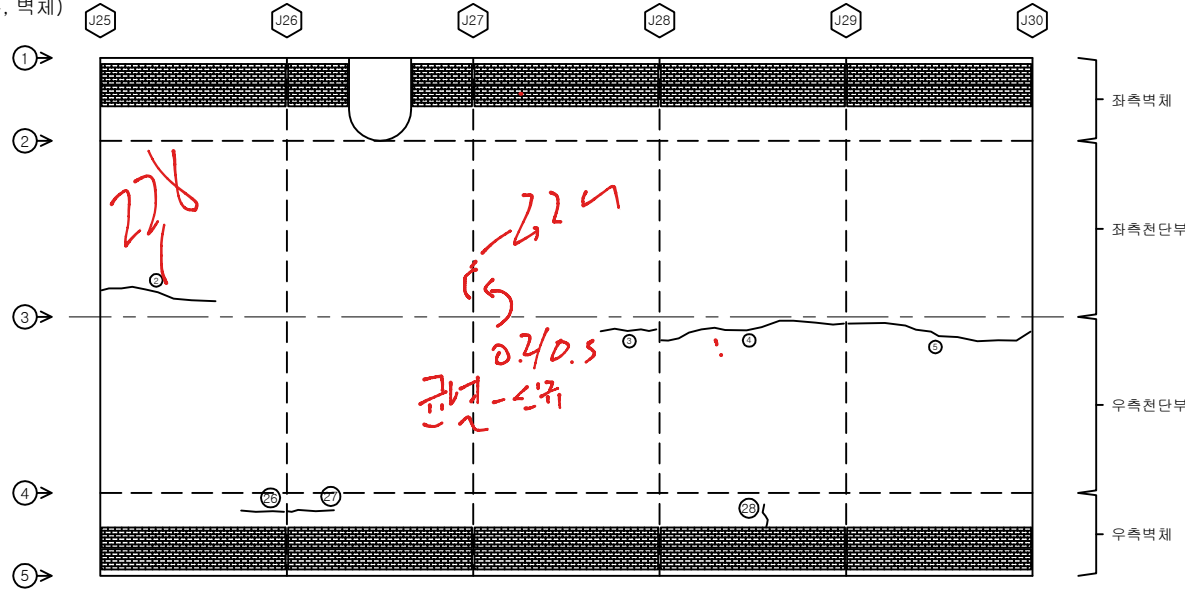
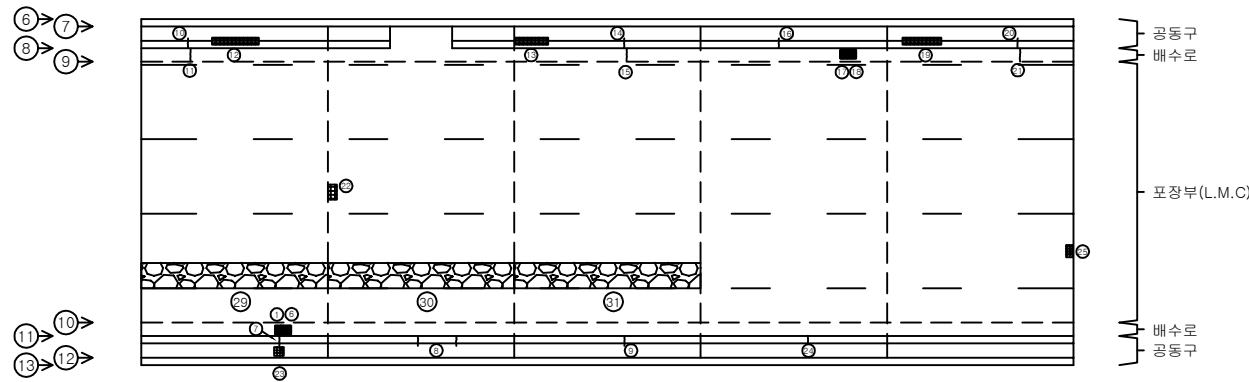
기장1터널(울산)  
SPAN.25-30

| 번호 | 신/구 | 부재명 | 손상 현황 | 손상 규모 | | | | | 비고 |
|---|---|---|---|---|---|---|---|---|---|
| 2 | 구 | 천단부 | 보수부 재균열 | 0.2 | 6.0 | | 1 | m | 6.00 |
| 12 | 구 | 공동구 | 파손 | | 0.2 | 2.3 | 1 | m | 0.46 |
| 29 | 구 | 포장부 | 망상균열 | 0.2 | 9.0 | 2.0 | 1 | m | 18.00 |

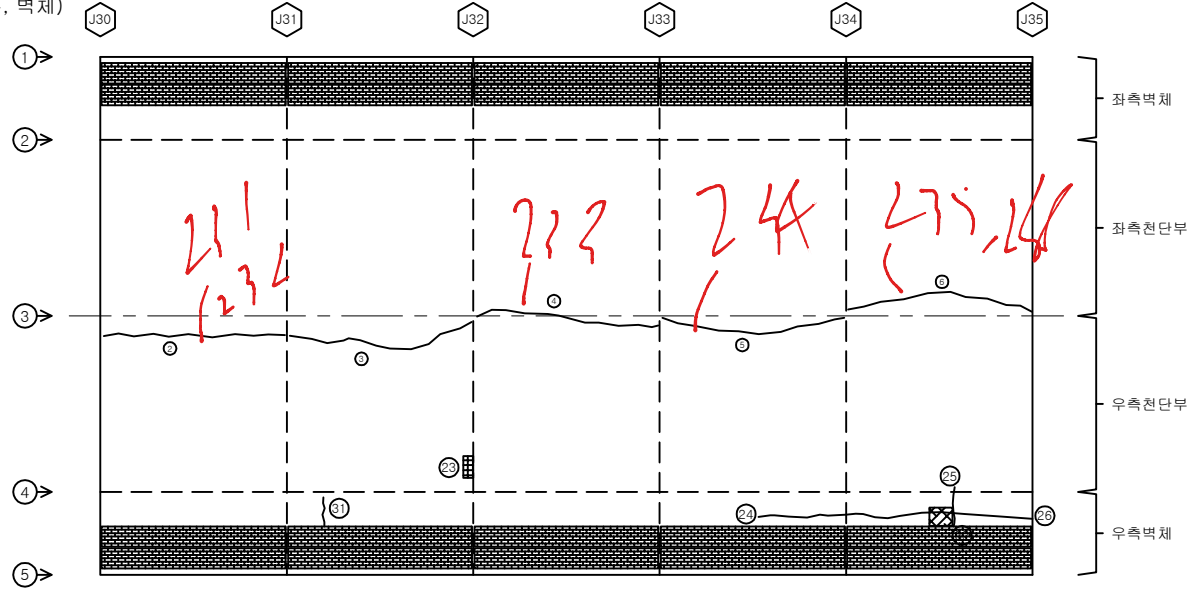
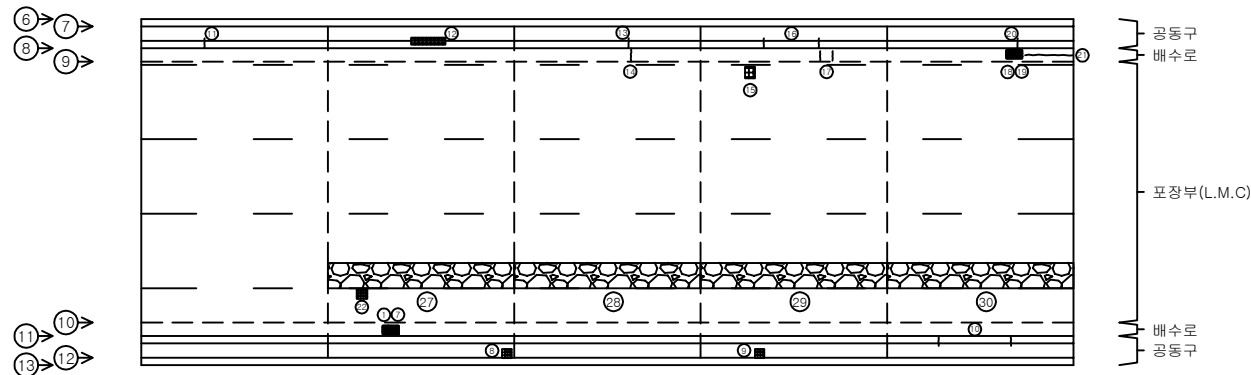
SPAN.30-35

| 변호 | 신/구 | 부재명 | 손상 현황 | 손상 규모 | | | | | 비고 |
|---|---|---|---|---|---|---|---|---|---|
| 2 | 구 | 천단부 | 보수부 재균열 | 0.2 | 9.0 | | 1 | m | 9.00 |
| 23 | 구 | 천단부 | 보수부 박락 | | 0.1 | 0.3 | 1 | m | 0.03 t=15mm |
| 27 | 구 | 포장부 | 양상균열 | 0.2 | 9.0 | 2.0 | 1 | m | 18.00 |

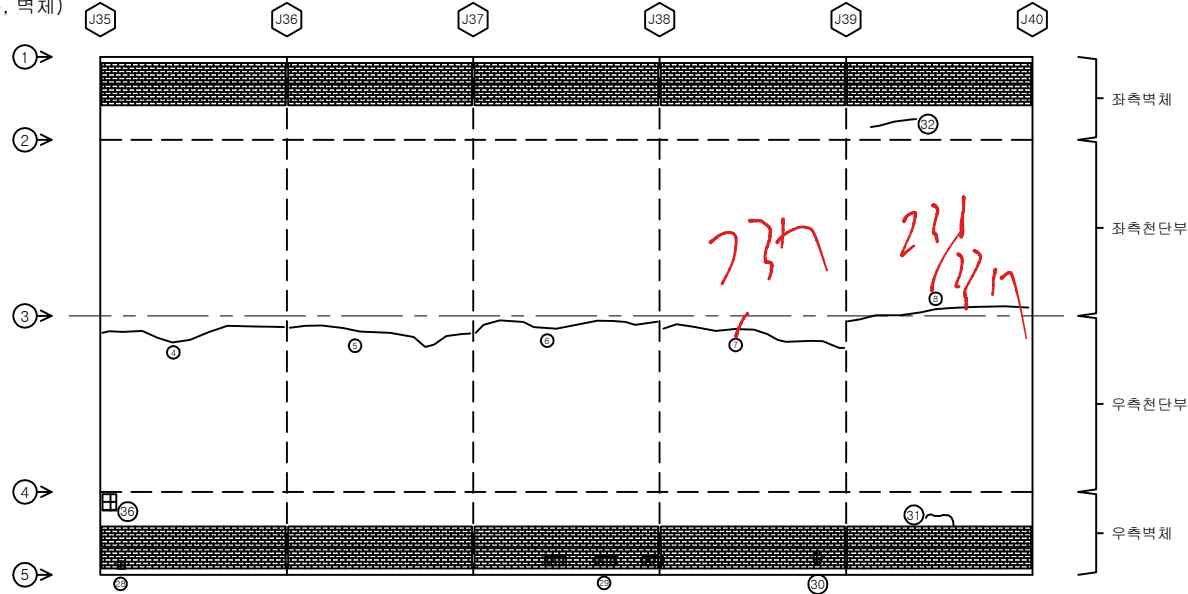
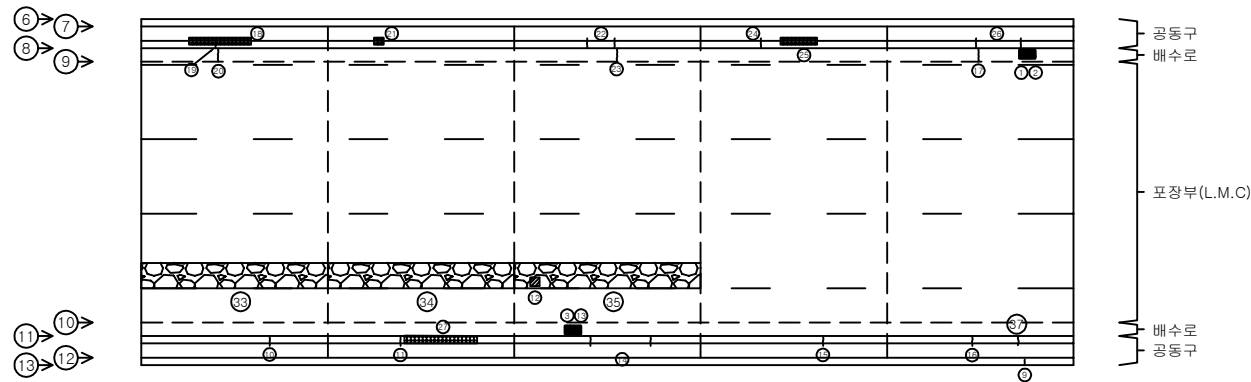
기장1터널(울산)  
SPAN.35-40

| 번호 | 선/구 | 부재명 | 손 상 현 황 | 손 상 규 모 | | | | | 비고 |
|---|---|---|---|---|---|---|---|---|---|
| 4 | 구 | 천단부 | 보수부 재갈열 | 0.2 | 9.0 | | 1 | m | 9.00 |
| 29 | 구 | 측벽부 | 타일파손 및 탈락 | | | | 35 | EA | 35.00 |
| 33 | 구 | 포장부 | 양상균열 | 0.2 | 9.0 | 2.0 | 1 | ㎡ | 18.00 |

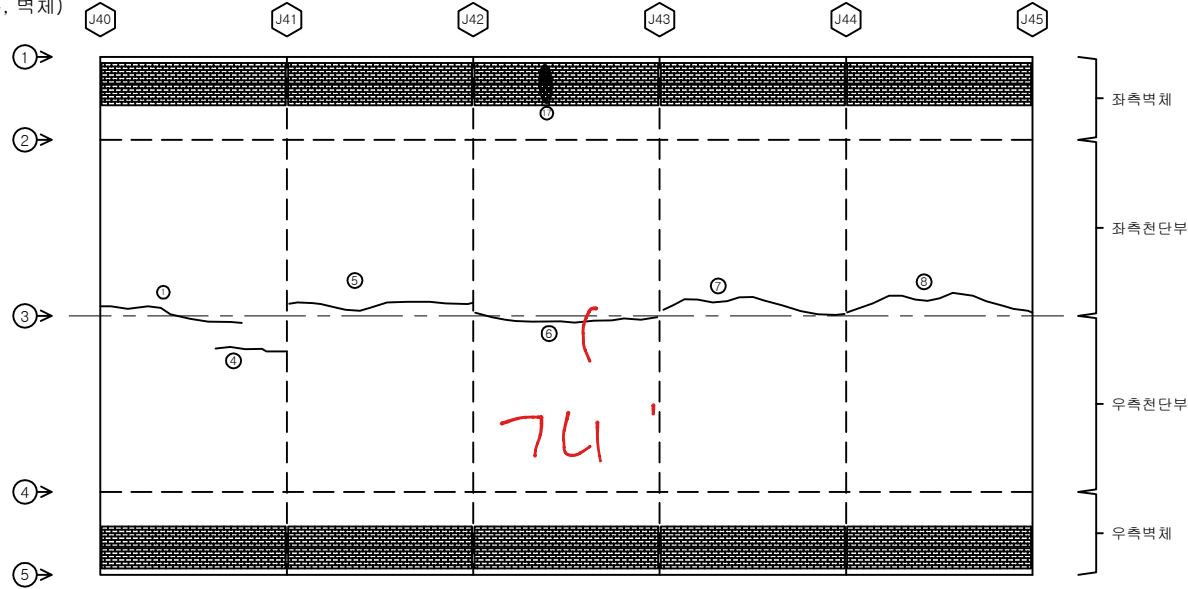
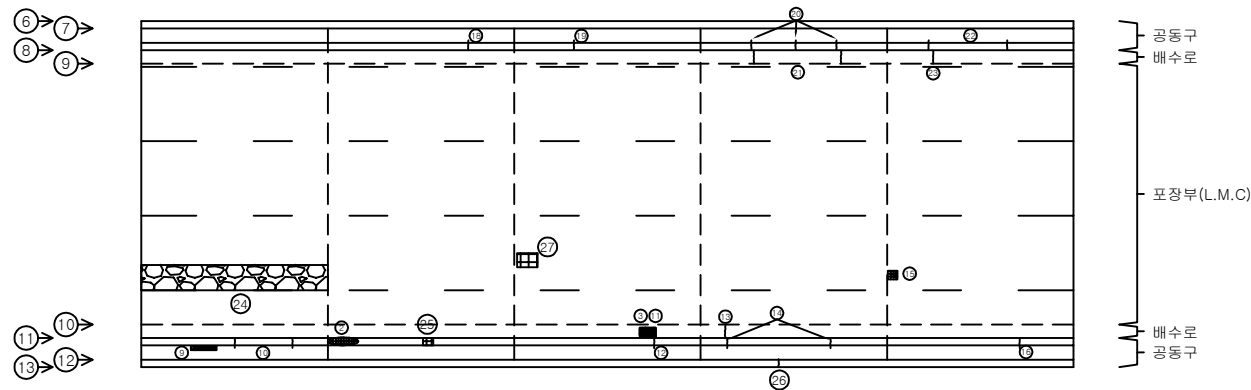
SPAN.40-45

| 번호 | 선/구 | 부재명 | 손상현황 | 손상규모 | | | | | 비고 |
|---|---|---|---|---|---|---|---|---|---|
| 1 | 구 | 천단부 | 보수부 재교열 | 0.2 | 7.0 | | 1 | m | 7.00 |
| 17 | 구 | 측벽부 | 타일균열 | | | | 9 | EA | 9.00 |
| 24 | 구 | 포장부 | 망상균열 | 0.2 | 9.0 | 2.0 | 1 | m | 18.00 |

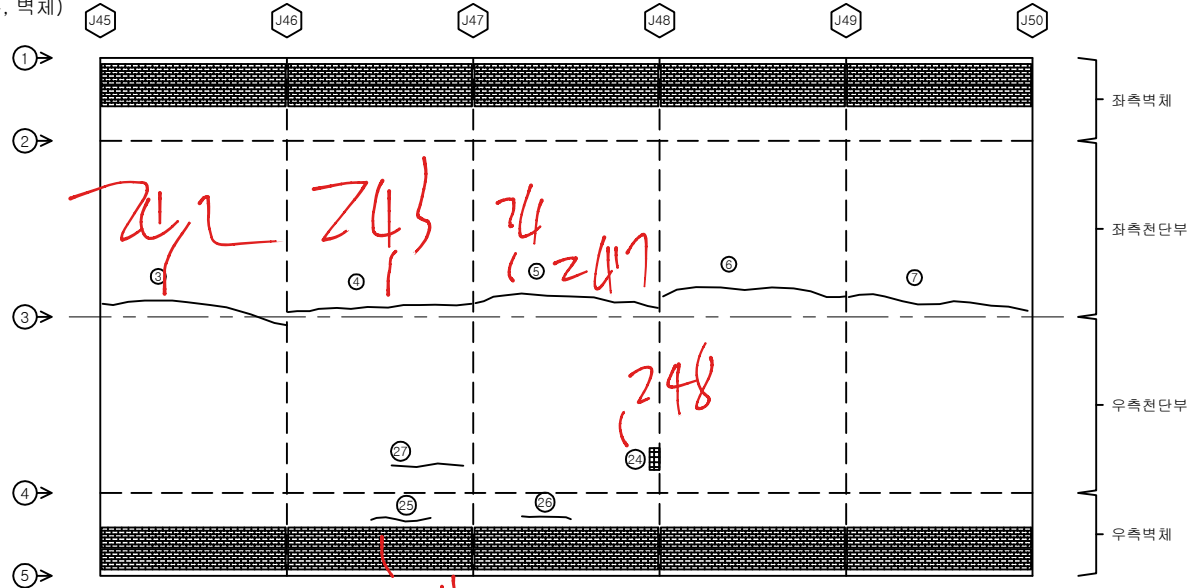
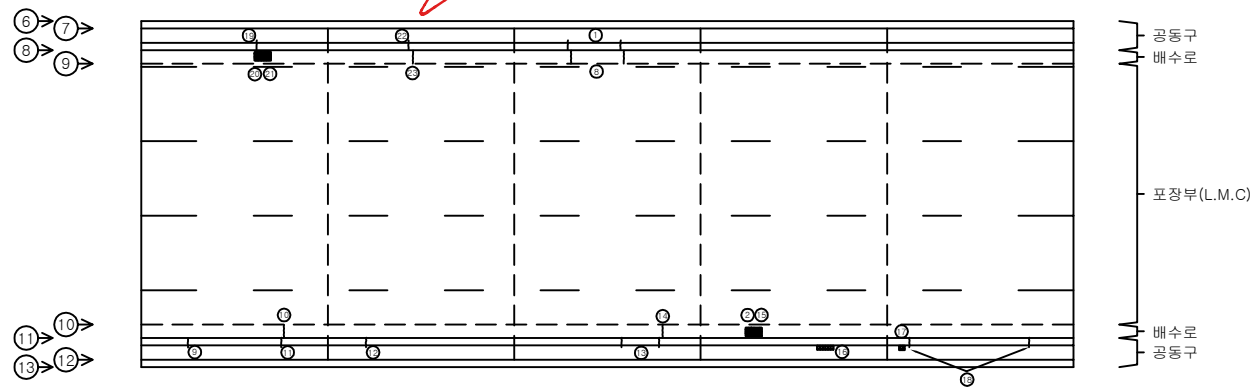
SPAN.45-50

| 번호 | 선/구 | 부재명 | 손상 현황 | 손상 규모 | | | | | 비고 |
|---|---|---|---|---|---|---|---|---|---|
| 3 | 구 | 천단부 | 보수부 재균열 | 0.2 | 9.0 | | 1 | m | 9.00 |
| 25 | 구 | 측벽부 | 균열 | 0.2 | 4.0 | | 1 | m | 4.00 |

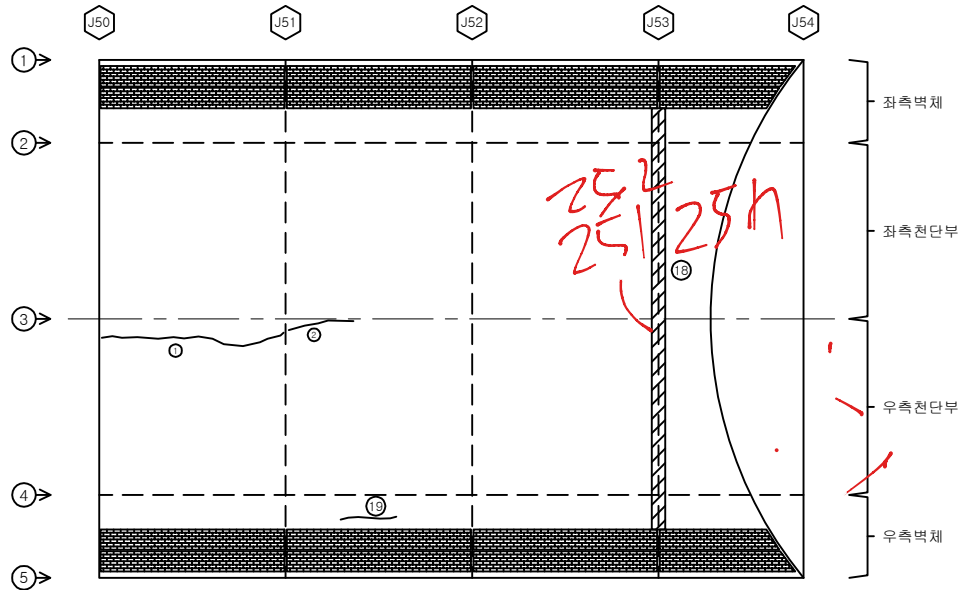
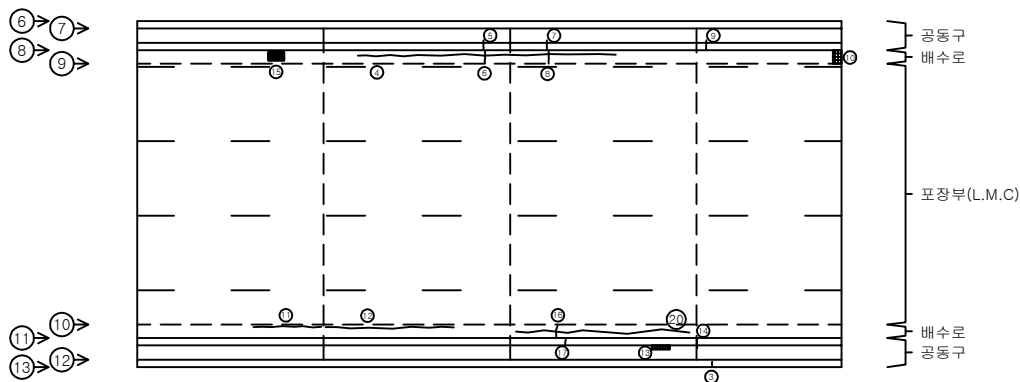
### SPAN.50-54

| 번호 | 선/구 | 부재명 | 손 상 현 황 | 손 상 규 모 | | | | | | 비고 |
|---|---|---|---|---|---|---|---|---|---|---|
| 1 | 구 | 천단부 | 보수부 재균열 | 0.2 | 9.0 | | 1 | m | 9.00 | |
| 4 | 구 | 배수시설 | 균열 | 0.2 | 12.0 | | 1 | m | 12.00 | |
| 12 | 구 | 배수시설 | 균열 | 0.3 | 7.0 | | 1 | m | 7.00 | |
