# 손상물량표

## 기장1터널(울산)

2024년 부산울산선 구조물 정밀안전진단 및 성능평가 용역

기장1터널(울산) 외관조사망도(10 ~ 15 SPAN)

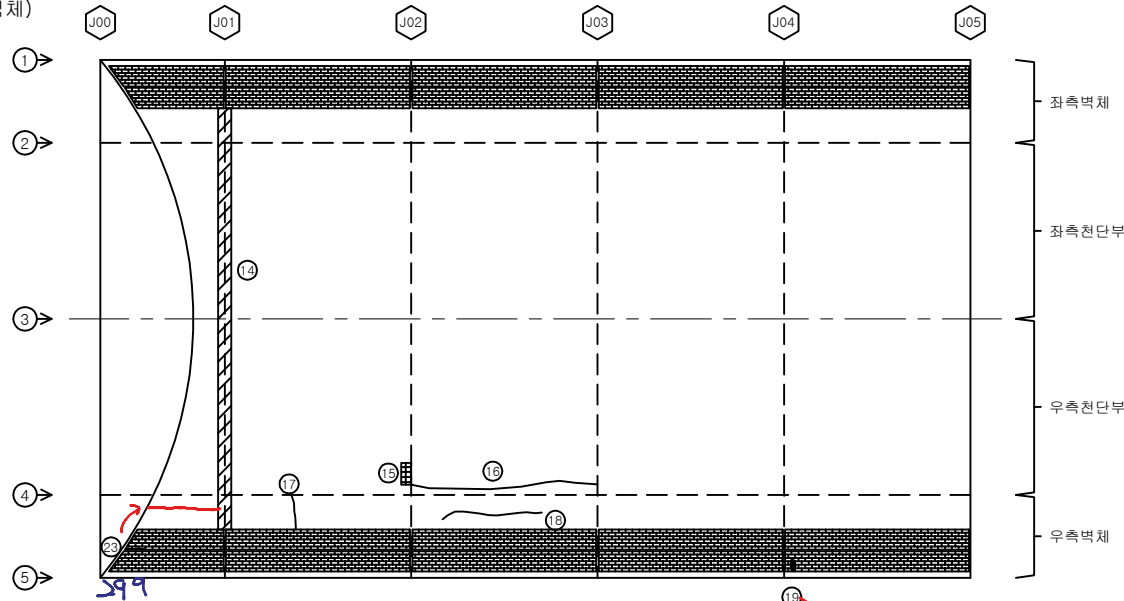
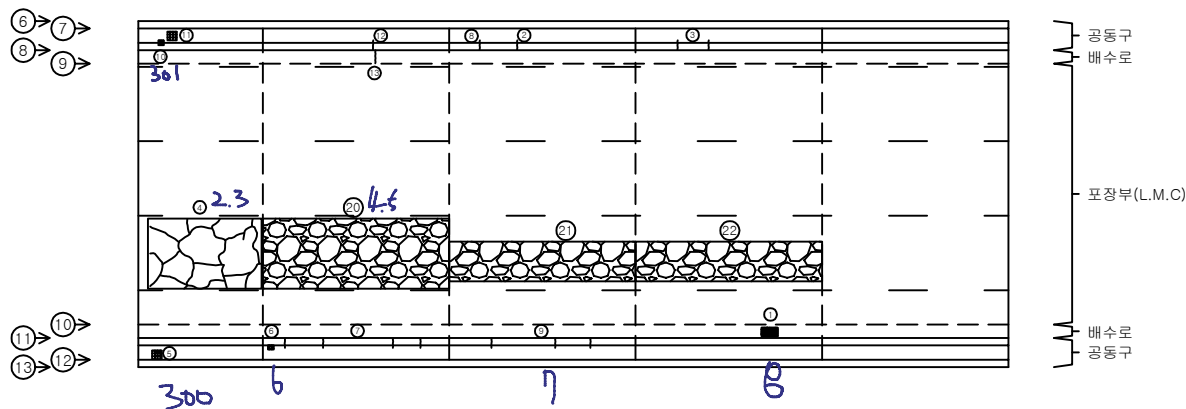
### SPAN.1-5

| 번호 | 신/구 | 부재명 | 손상현황 | 손상규모 | | | | 비고 |
| 1 | 구 | 배수시설 | 집수구 통사퇴적 | | | | 1 EA 1.00 | |
| 2 | 구 | 공동구 | 균열 | 0.3 | 0.3 | | 1 m 0.30 | |
| 4 | 구 | 포장부 | 양상균열 | 0.2 | 5.0 | 5.0 | 1 m² 25.00 | |
| 14 | 구 | 천단부 | 실린드 파손 | | 18.0 | | 1 m 18.00 | |
| 15 | 구 | 천단부 | 박락 | | 0.2 | 0.4 | 1 m² 0.08 | t=15mm |
| 16 | 구 | 천단부 | 균열 | 0.3 | 9.0 | | 1 m 9.00 | |

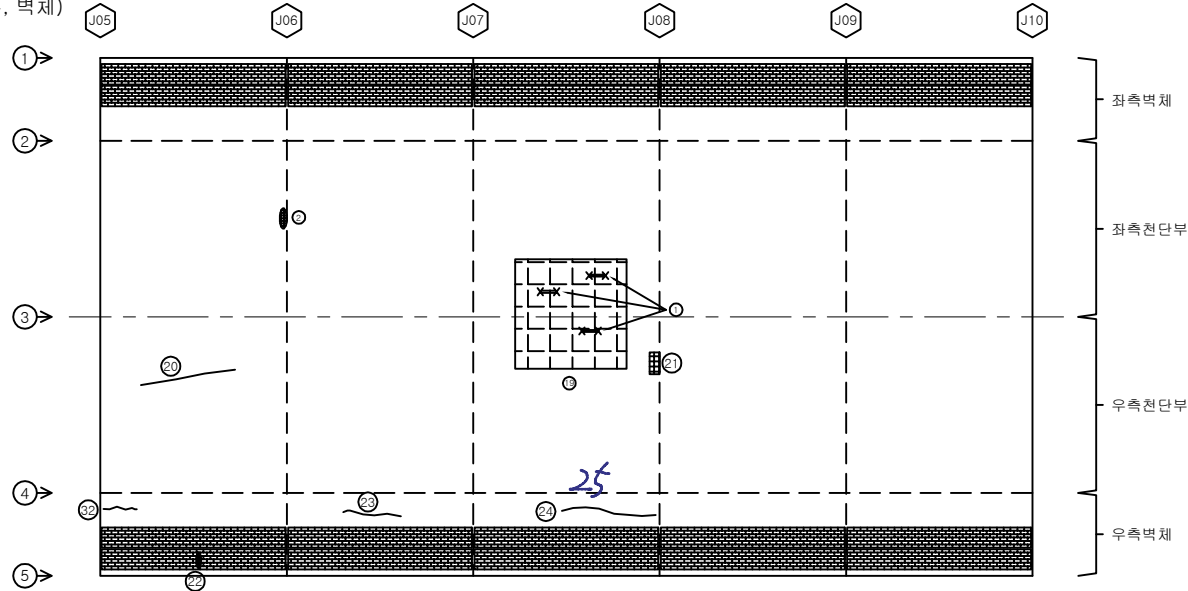
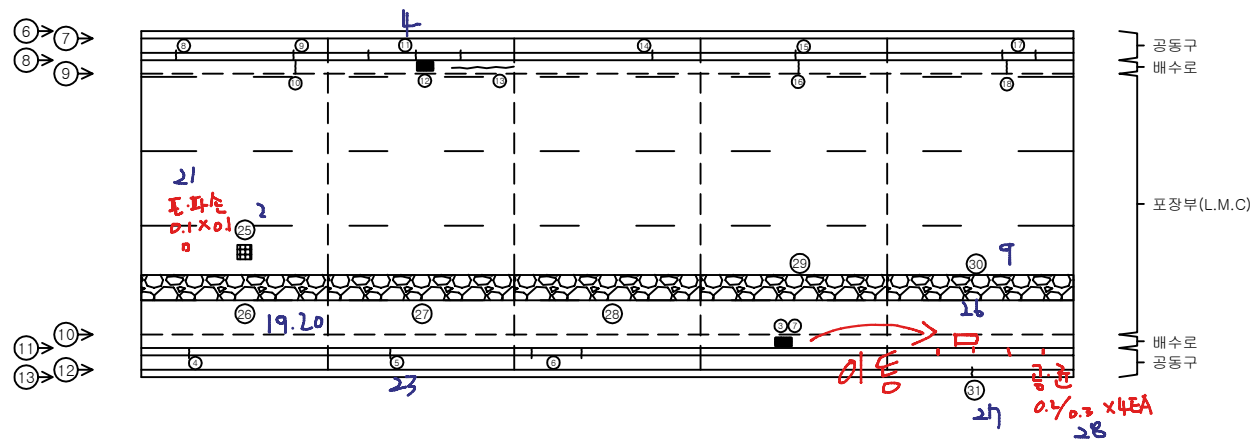
기장1터널(울산)  
SPAN.5-10

| 번호 | 선/구 | 부재명 | 손 상 현 황 | 손 상 규 모 | | | | 단위 | 수량 | 비고 |
| 1 | 구 | 천단부 | 열근노출 | | 0.5 | 0.1 | 3 | ㎡ | 0.15 | t=15mm |
| 19 | 구 | 천단부 | 피복두께 부족 | | 5.0 | 5.0 | 1 | ㎡ | 25.00 | |
| 20 | 구 | 천단부 | 균열 | 0.3 | 5.0 | | 1 | m | 5.00 | |

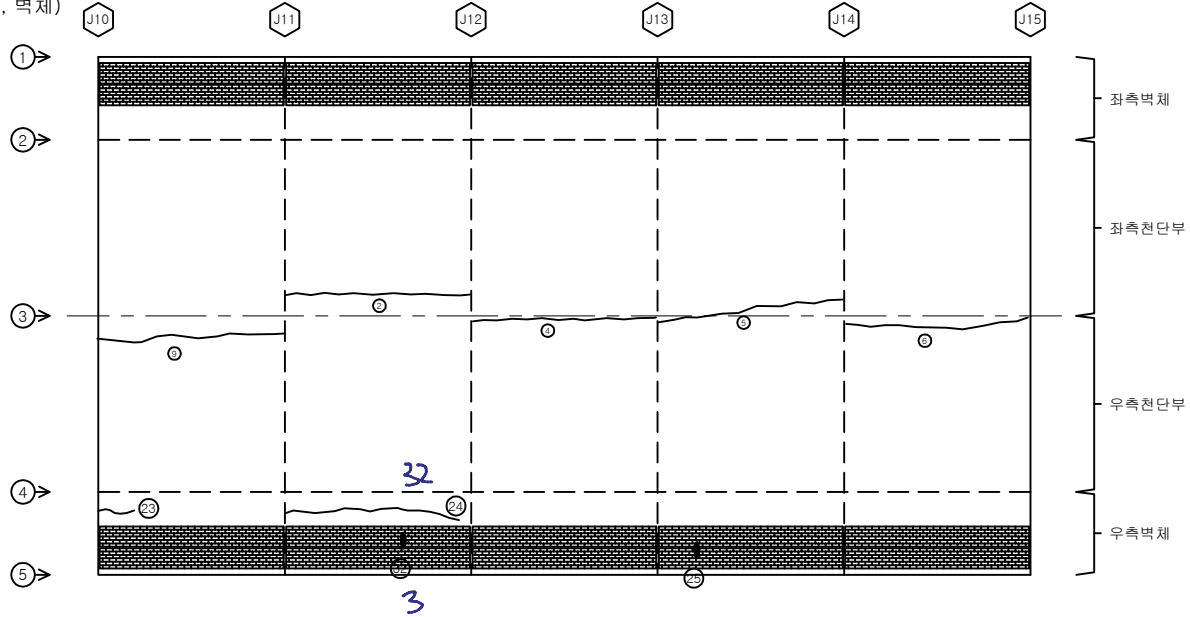
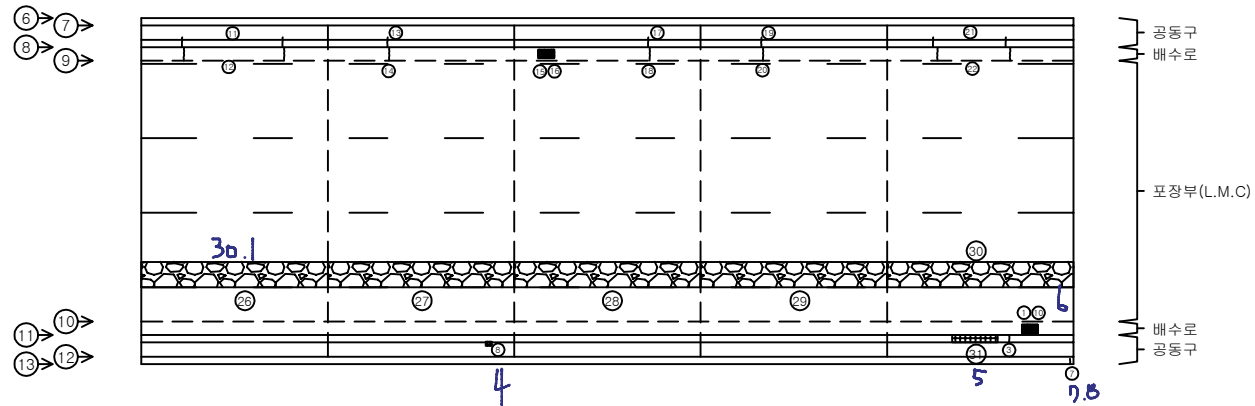
SPAN.10-15

| 번호 | 신/구 | 부재명 | 손 상 현 황 | 손 상 규 모 | | | | 단위 | 수량 | 비고 |
| 2 | 구 | 천단부 | 보수부 재균열 | 0.3 | 9.0 | | 1 | m | 9.00 | |
| 4 | 구 | 천단부 | 보수부 재균열 | 0.2 | 9.0 | | 1 | m | 9.00 | |
| 9 | 구 | 천단부 | 보수부 재균열 | 0.3 | 9.0 | | 1 | m | 9.00 | |

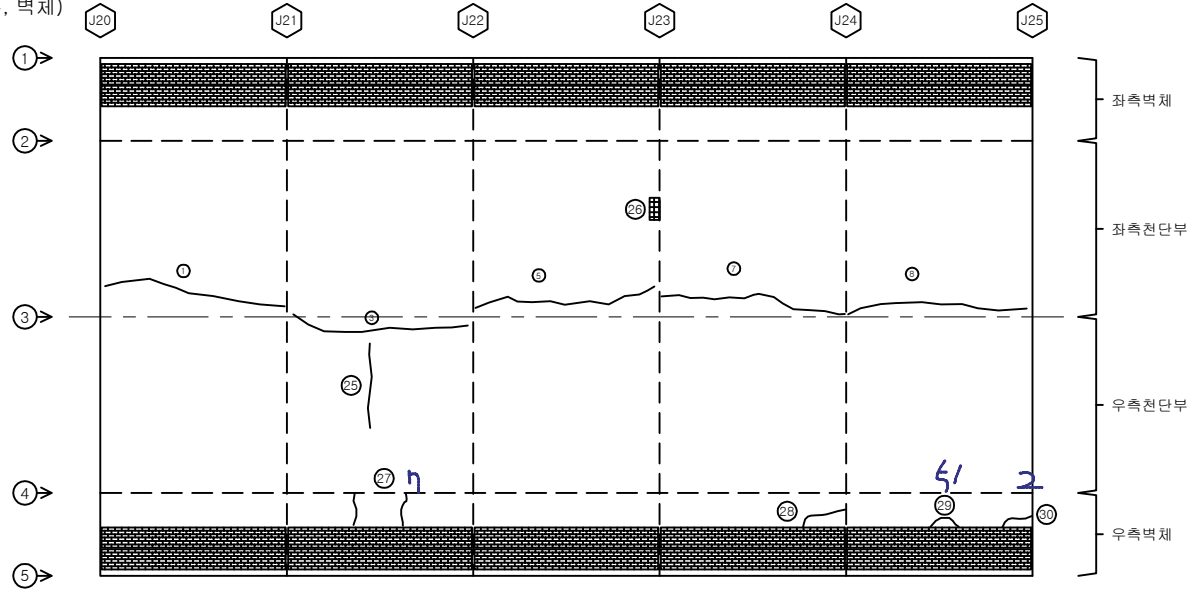
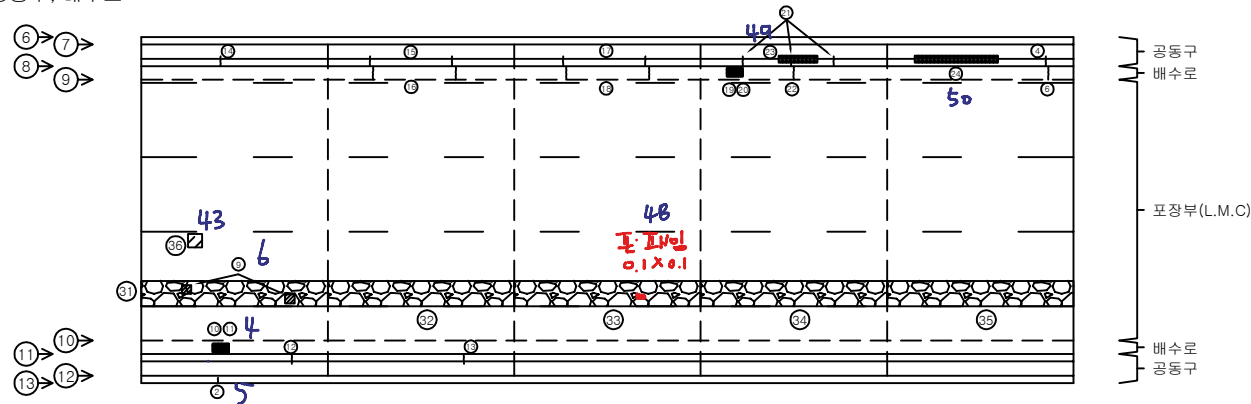
| 기장1터널(울산) | | | | | | | | | | |
|---|---|---|---|---|---|---|---|---|---|---|
| SPAN.20-25 | | | | | | | | | | |

| 기장1터널(울산) | | | | | | | | | | |
|---|---|---|---|---|---|---|---|---|---|---|
| 번호 | 신/구 | 부재명 | 손상현황 | 손상규모 | | | | | | 비고 |
| 1 | 구 | 천단부 | 보수부 재균열 | 0.2 | 9.0 | | 1 | m | 9.00 | |
| 26 | 구 | 천단부 | 벽막 | | 0.1 | 0.4 | 1 | ㎡ | 0.04 | t=15mm |

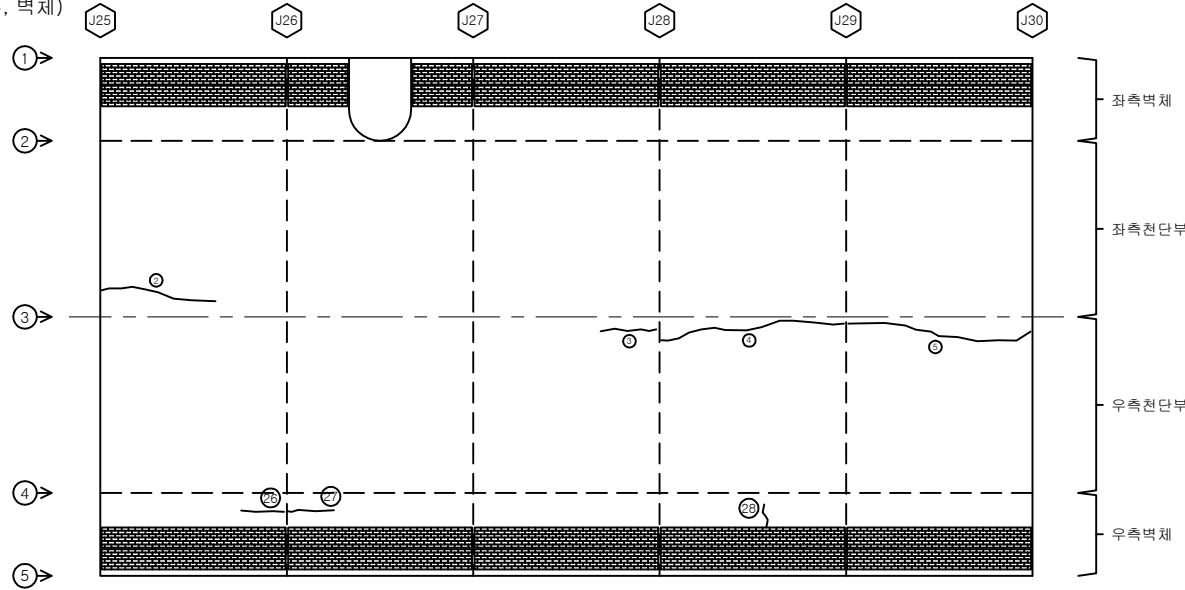
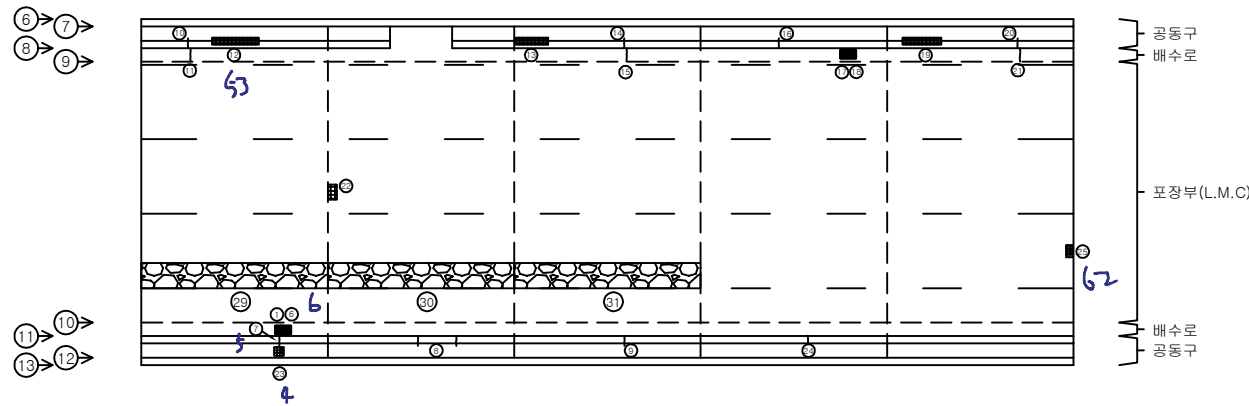
기장1터널(울산)  
SPAN.25-30

| 번호 | 신/구 | 부재명 | 손상 현황 | 손상 규모 | | | | | 비고 |
| 2 | 구 | 천단부 | 보수부 재균열 | 0.2 | 6.0 | | 1 | m | 6.00 |
| 12 | 구 | 공동구 | 파손 | | 0.2 | 2.3 | 1 | m | 0.46 |

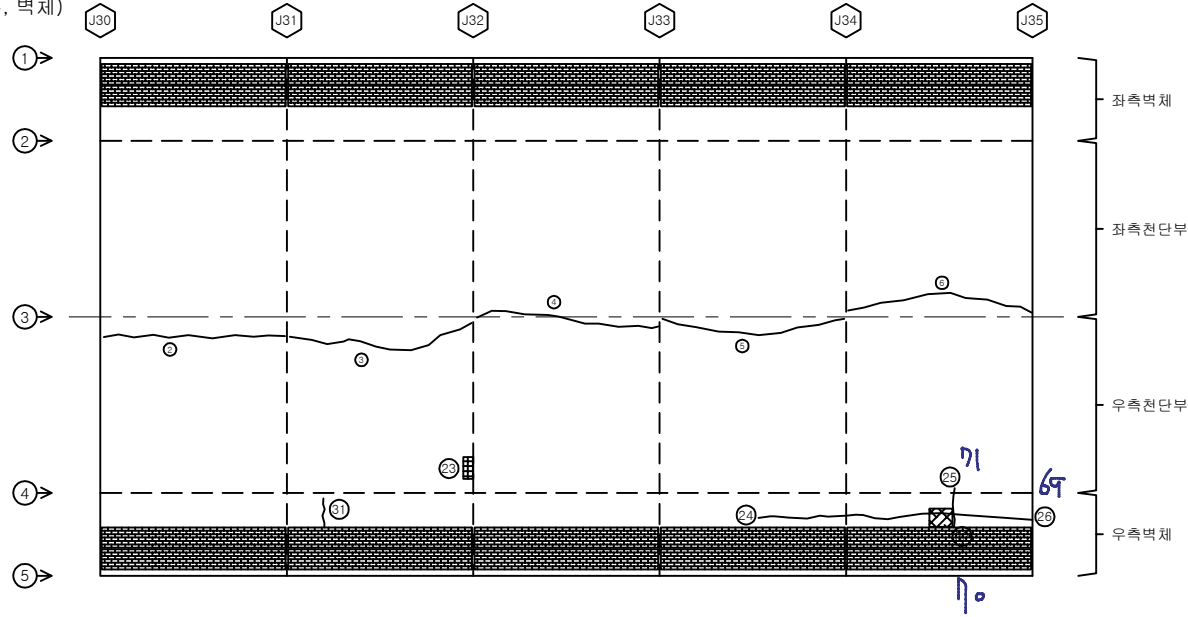
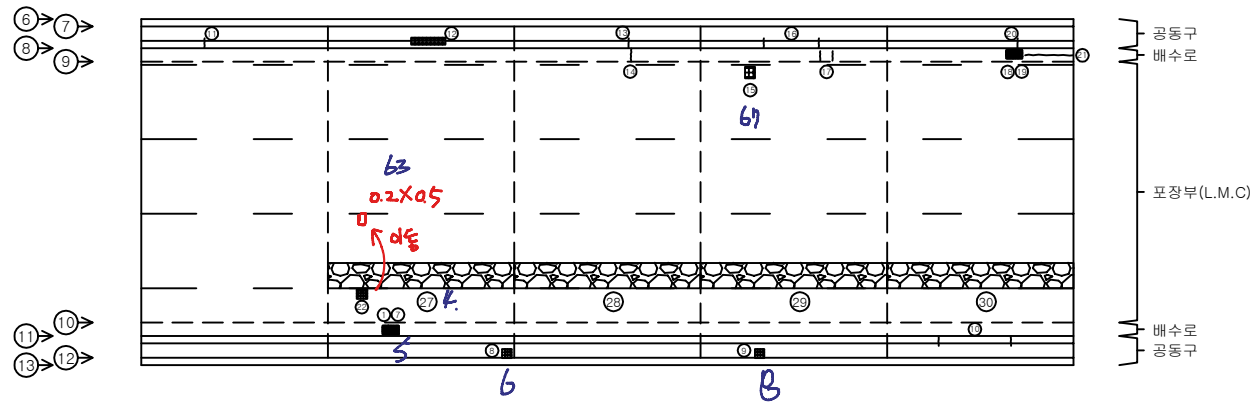
| 기장1터널(울산) | | | | | | | | | |
|---|---|---|---|---|---|---|---|---|---|
| SPAN.30-35 | | | | | | | | | |

| 기장1터널(울산) | | | | | | | | | |
|---|---|---|---|---|---|---|---|---|---|
| 번호 | 선/구 | 부재명 | 손상현황 | 손상규모 | | | | | 비고 |
| 2 | 구 | 천단부 | 보수부 재균열 | 0.2 | 9.0 | | 1 | m | 9.00 |
| 23 | 구 | 천단부 | 보수부 박락 | | 0.1 | 0.3 | 1 | ㎡ | 0.03 |

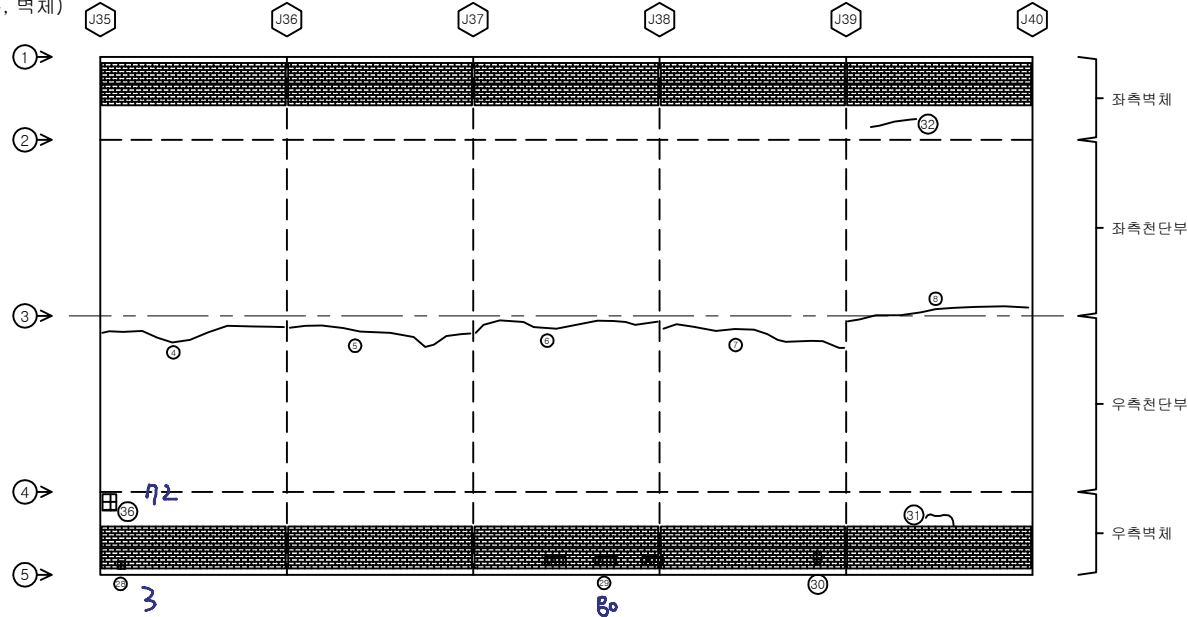
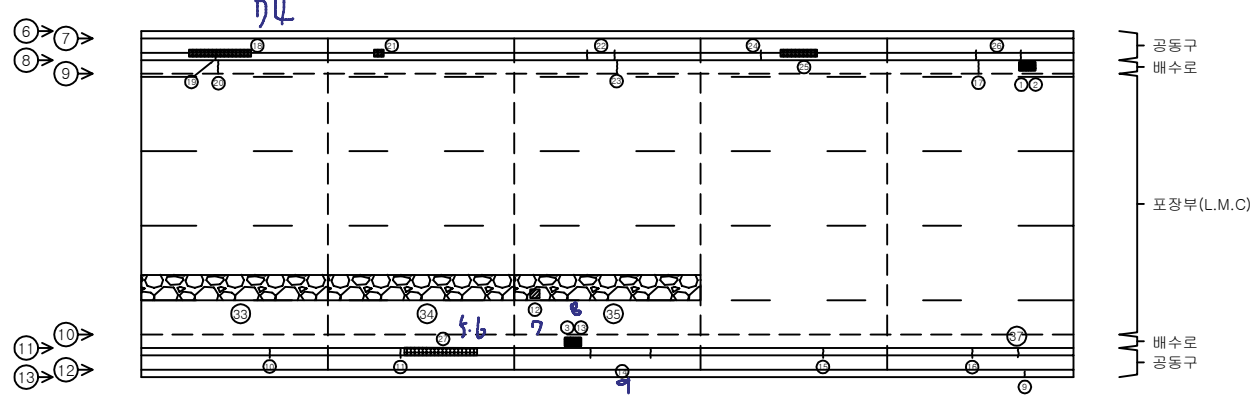
기장1터널(울산)  
SPAN.35-40

| 번호 | 선/구 | 부재명 | 손 상 현 황 | 손 상 규 모 | | | | | 비고 |
| 4 | 구 | 천단부 | 보수부 재갈열 | 0.2 | 9.0 | | 1 | m | 9.00 |
| 29 | 구 | 측벽부 | 타일파손 및 탈락 | | | | 35 | EA | 35.00 |

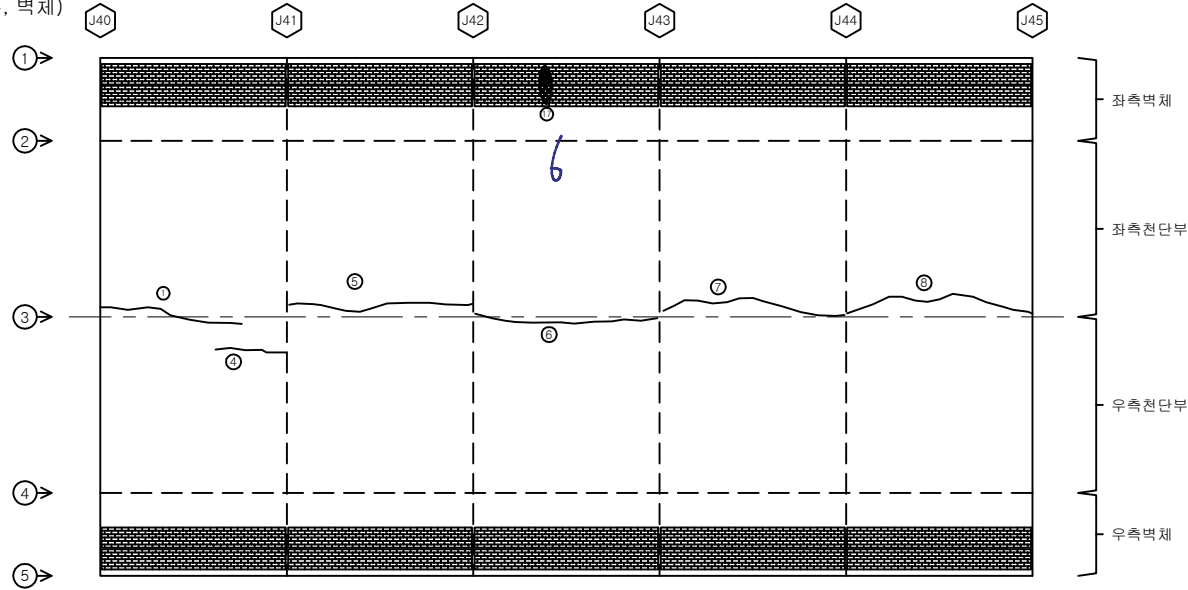
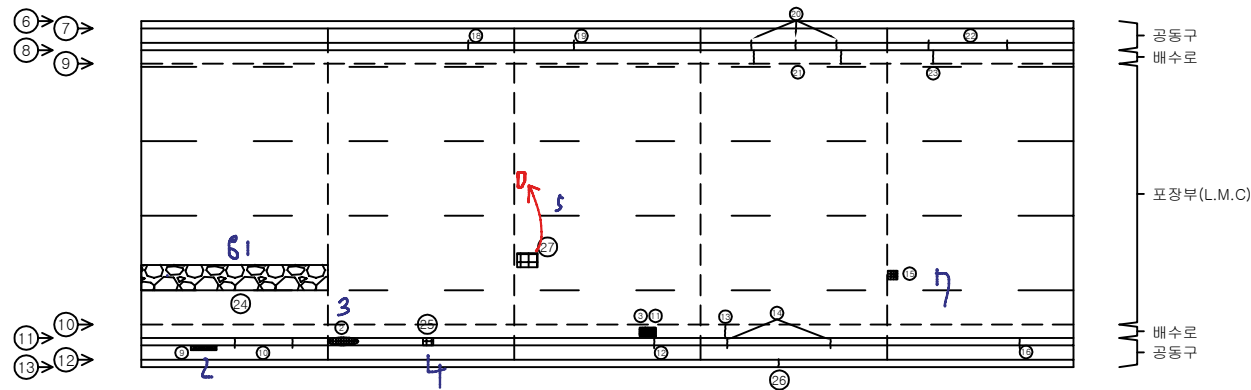
기장1터널(울산)  
SPAN.40-45

| 번호 | 선/구 | 부재명 | 손 상 현 황 | 손 상 규 모 | | | | | 비고 |
| 1 | 구 | 천단부 | 보수부 재교열 | 0.2 | 7.0 | | 1 | m | 7.00 |
| 25 | 구 | 공동구 | 시선탄유도등 탈락 | | | | 1 | EA | 1.00 |

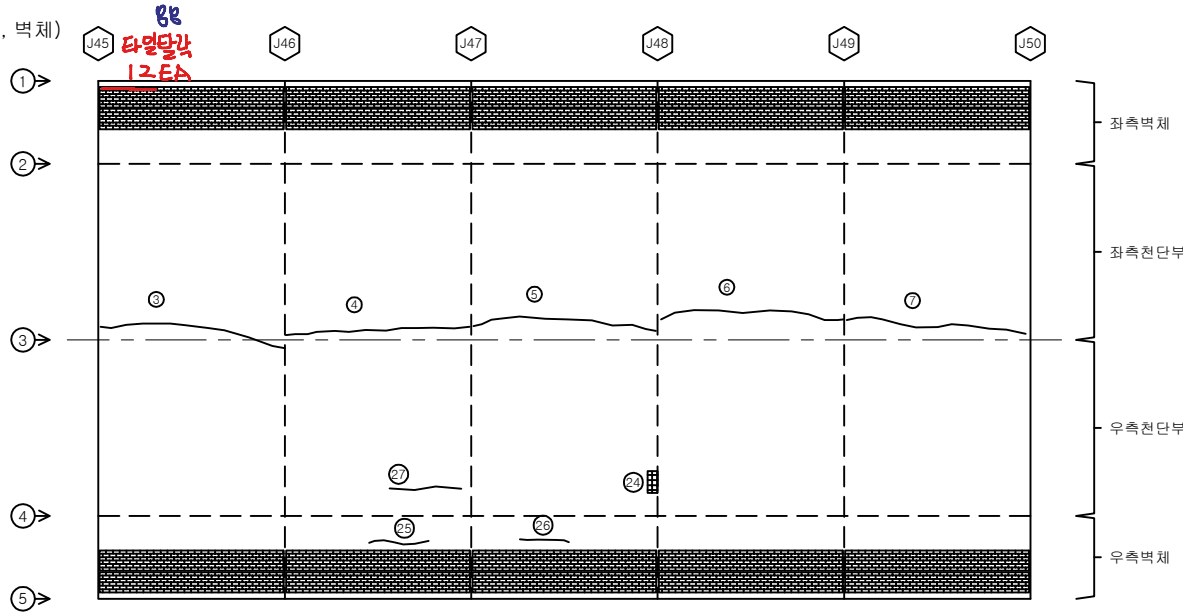
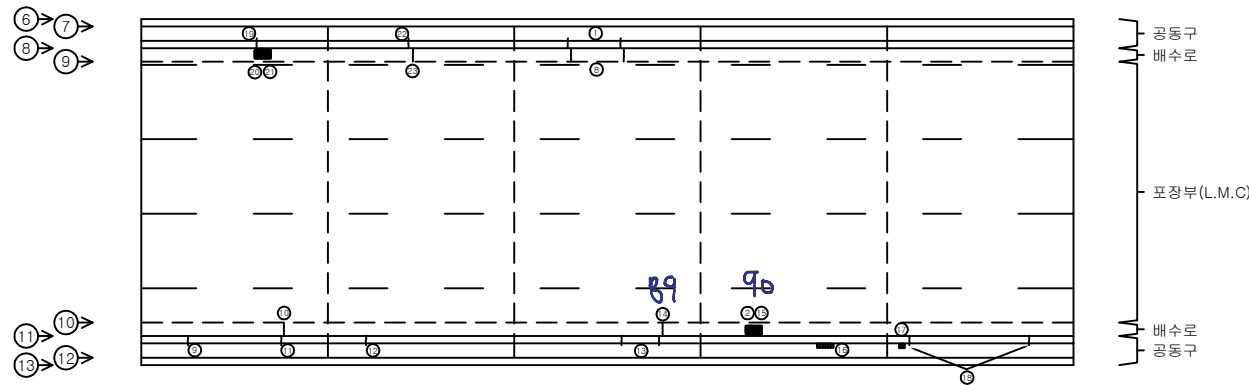
SPAN.45-50

| 번호 | 선/구 | 부재명 | 손상현황 | 손상규모 | | | | | 비고 |
| 3 | 구 | 천단부 | 보수부 재균열 | 0.2 | 9.0 | | 1 | m | 9.00 |
| 24 | 구 | 천단부 | 박락 | | 0.2 | 0.5 | 1 | m | 0.10 t=15mm |

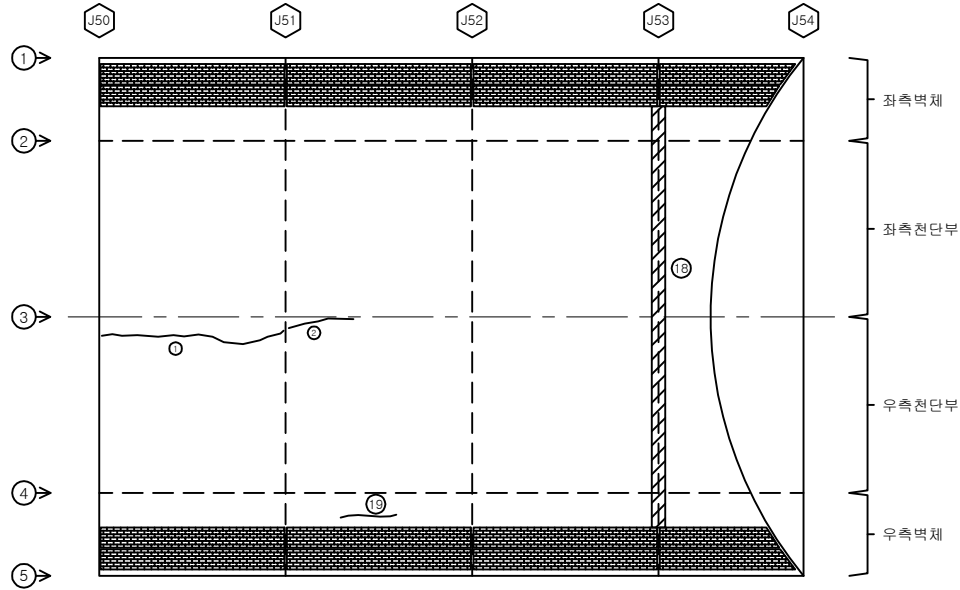
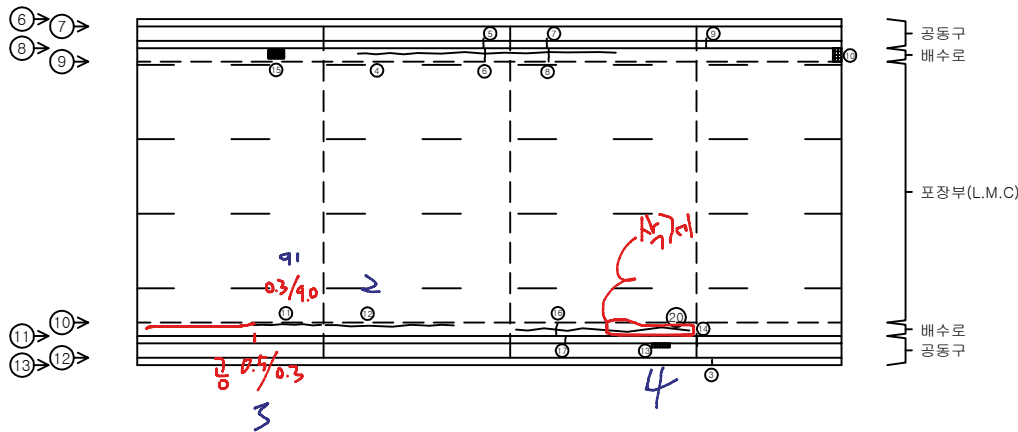
SPAN.50-54

| 번호 | 선/구 | 부재명 | 손 상 현 황 | 손 상 규 모 | | | | | 비고 |
| 1 | 구 | 천단부 | 보수부 재균열 | 0.2 | 9.0 | | 1 | m | 9.00 |
| 4 | 구 | 배수시설 | 균열 | 0.2 | 12.0 | | 1 | m | 12.00 |
| 18 | 구 | 천단부 | 실런트 파손 | | 18.0 | | 1 | m | 18.00 |

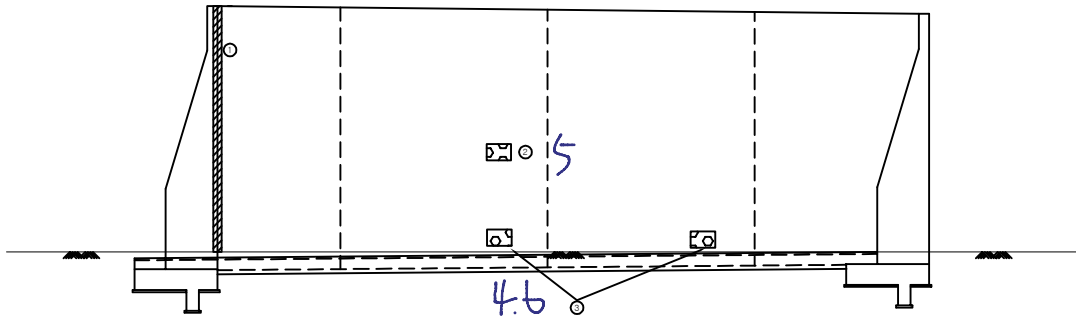
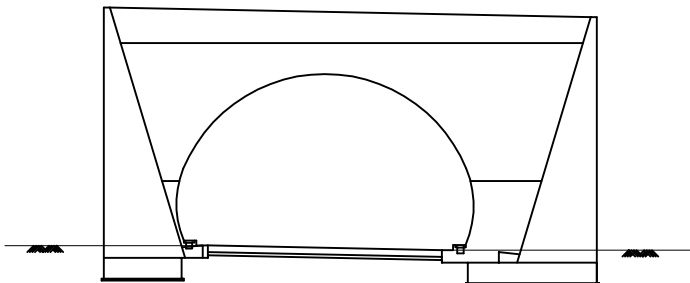
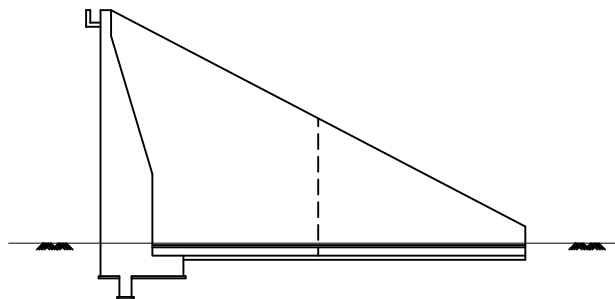
| 번호 | 선/구 | 부재명 | 손 상 현 황 | 손 상 규 모 | | | | | 비고 |
|---|---|---|---|---|---|---|---|---|---|
| 3 | 구 | 좌측벽체 | 균열 | 0.3 | 0.2 | | 1 | m | 0.20 |
| 4 | 구 | 우측옹벽 | 균열 | 0.3 | 1.0 | | 1 | m | 1.00 |
| 5 | 구 | 우측옹벽 | 균열 | 0.3 | 2.0 | | 1 | m | 2.00 |
