손상물량표

기장2터널  
SPAN.1-5

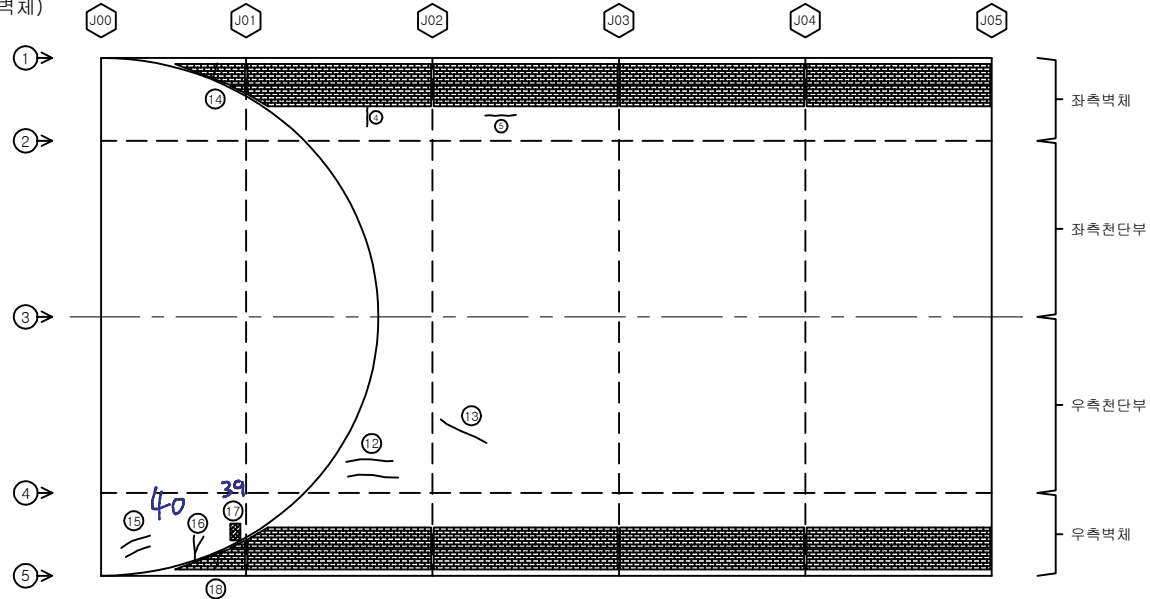
■ 라이닝(천단부, 벽체)

| 번호 | 신/구 | 부재명 | 손상현황 | 손상규모 | | | | | 비고 |
|---|---|---|---|---|---|---|---|---|---|
| 12 | 구 | 천단부 | 균열 | 0.2 | 2.5 | | 2 | m | 5.00 |
| 13 | 구 | 천단부 | 균열 | 0.2 | 1.2 | | 1 | m | 1.20 |
| 15 | 구 | 측벽부 | 균열 | 0.2 | 2.0 | | 2 | m | 4.00 |
| 16 | 구 | 측벽부 | 보수부 재균열 | 0.2 | 3.0 | | 1 | m | 3.00 |
| 17 | 구 | 측벽부 | 양상균열 | 0.1 | 1.5 | 1.0 | 1 | ㎡ | 1.50 |

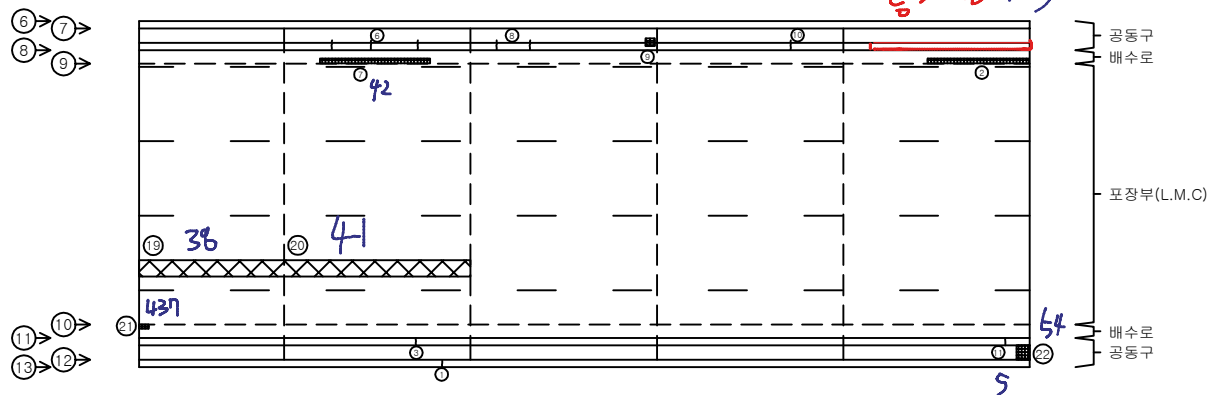
■ 포장부, 공동구, 배수로

| 번호 | 신/구 | 부재명 | 손상현황 | 손상규모 | | | | | 비고 |
|---|---|---|---|---|---|---|---|---|---|
| 1 | 구 | 공동구 | 균열 | 0.2 | 0.2 | | 1 | m | 0.20 |
| 2 | 구 | 배수시설 | 파손 | | 0.1 | 5.0 | 1 | ㎡ | 0.50 |
| 19 | 구 | 포장부 | 포장마모 | | 1.5 | 9.0 | 1 | ㎡ | 13.50 |
| 20 | 구 | 포장부 | 포장마모 | | 1.5 | 9.0 | 1 | ㎡ | 13.50 |
| 22 | 구 | 공동구 | 덮개파손 | | | | 1 | EA | 1.00 |

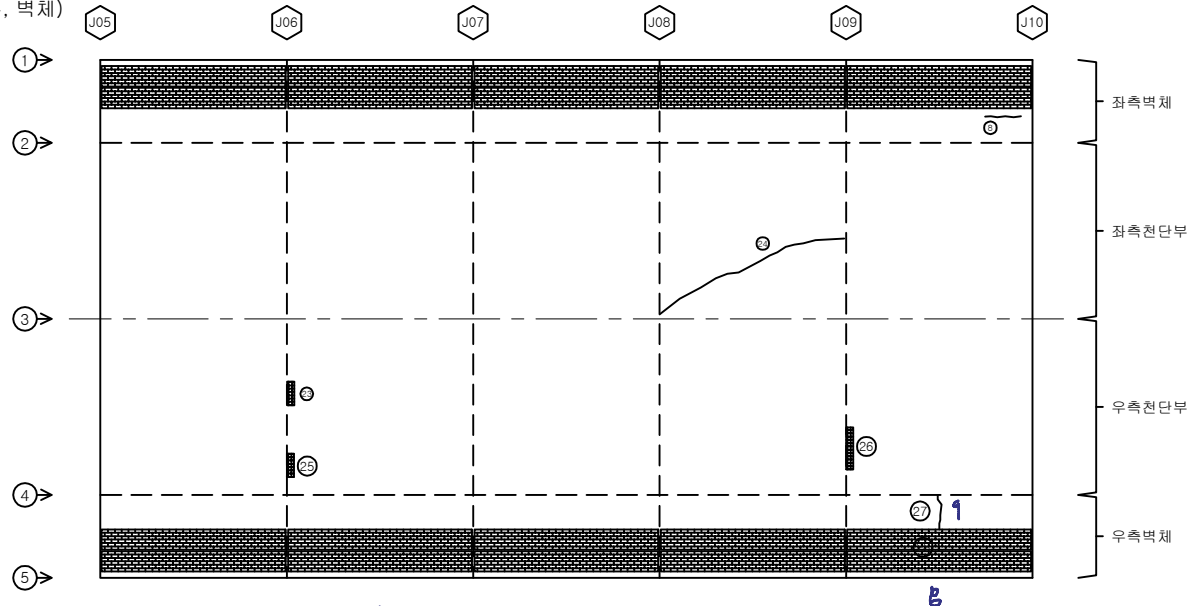
■ 라이닝(천단부, 벽체)

| 번호 | 신/구 | 부재명 | 손상현황 | 손상규모 | | | | | 비고 |
|---|---|---|---|---|---|---|---|---|---|
| 23 | 구 | 천단부 | 보수부 박락 | | 0.1 | 1.0 | 1 | ㎡ | 0.10 t=15mm |
| 24 | 구 | 천단부 | 보수부 재균열 | 0.2 | 9.0 | | 1 | m | 9.00 |
| 25 | 구 | 천단부 | 보수부 박락 | | 0.1 | 0.4 | 1 | ㎡ | 0.04 t=15mm |
| 26 | 구 | 천단부 | 박락 | | 0.1 | 1.2 | 1 | ㎡ | 0.12 t=15mm |
| 27 | 구 | 측벽부 | 보수부 재균열 | 0.2 | 2.0 | | 1 | m | 2.00 |

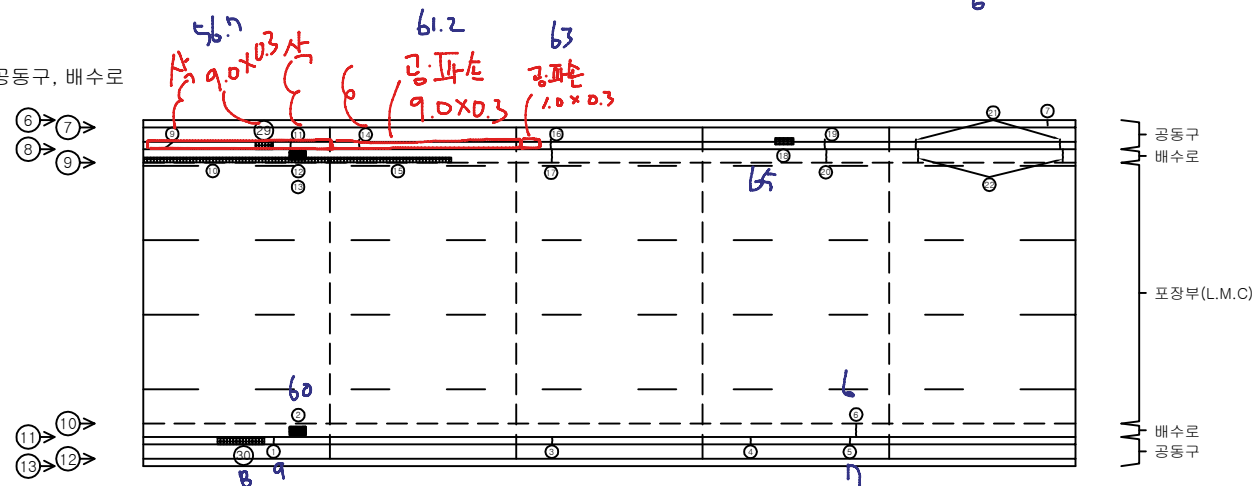
■ 포장부, 공동구, 배수로

| 번호 | 신/구 | 부재명 | 손상현황 | 손상규모 | | | | | 비고 |
|---|---|---|---|---|---|---|---|---|---|
| 1 | 구 | 공동구 | 균열 | 0.2 | 0.4 | | 1 | m | 0.40 |
| 2 | 구 | 배수시설 | 침수구 토사퇴적 | | | | 1 | EA | 1.00 |
| 10 | 구 | 배수시설 | 파손 | | | 9.0 | 1 | ㎡ | 0.90 |
| 13 | 구 | 배수시설 | 그레이팅 부식 | | | | 1 | EA | 1.00 |
| 15 | 구 | 배수시설 | 파손 | | 0.1 | 6.0 | 1 | ㎡ | 0.60 |

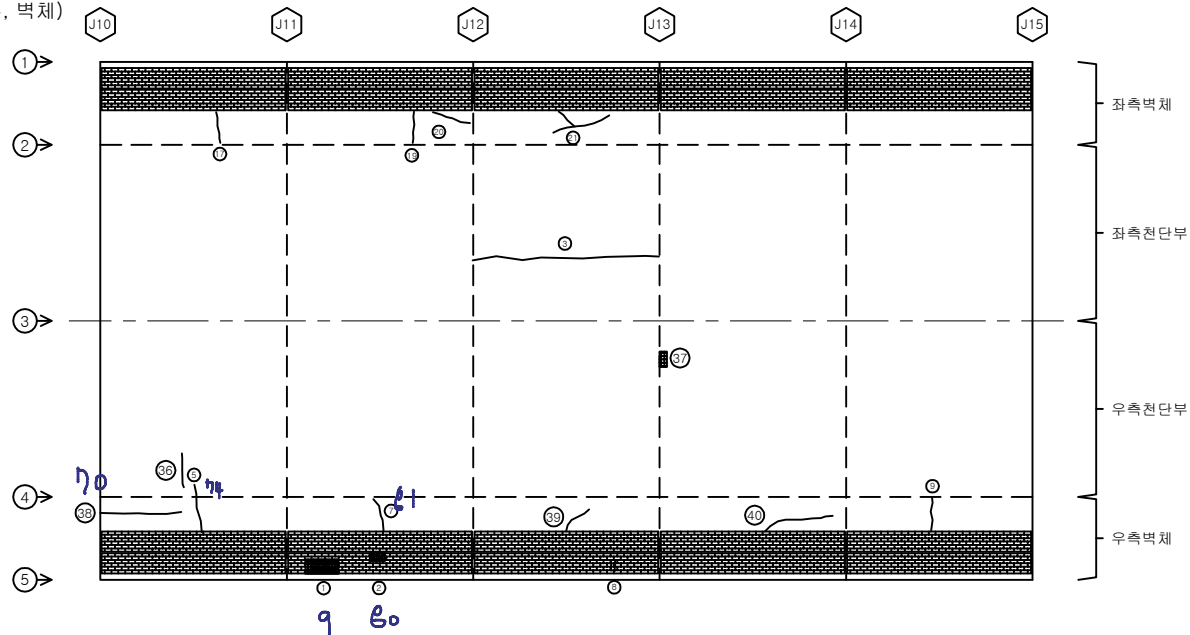
■ 라이닝(천단부, 벽체)

| 번호 | 신/구 | 부재명 | 손상현황 | 손상규모 | | | 단위 | 수량 | 비고 |
|---|---|---|---|---|---|---|---|---|---|
| 1 | 구 | 측벽부 | 타일파손 및 탈락 | | | | 12 | EA | 12.00 |
| 3 | 구 | 천단부 | 보수부 재균열 | 0.2 | 9.0 | | 1 | m | 9.00 |
| 5 | 구 | 측벽부 | 보수부 재균열 | 0.2 | 4.0 | | 1 | m | 4.00 |
| 37 | 구 | 천단부 | 박락 | | 0.1 | 0.3 | 1 | m <sup>2</sup> | 0.03 t=15mm |
| 40 | 구 | 측벽부 | 균열 | 0.2 | 6.0 | | 1 | m | 6.00 |

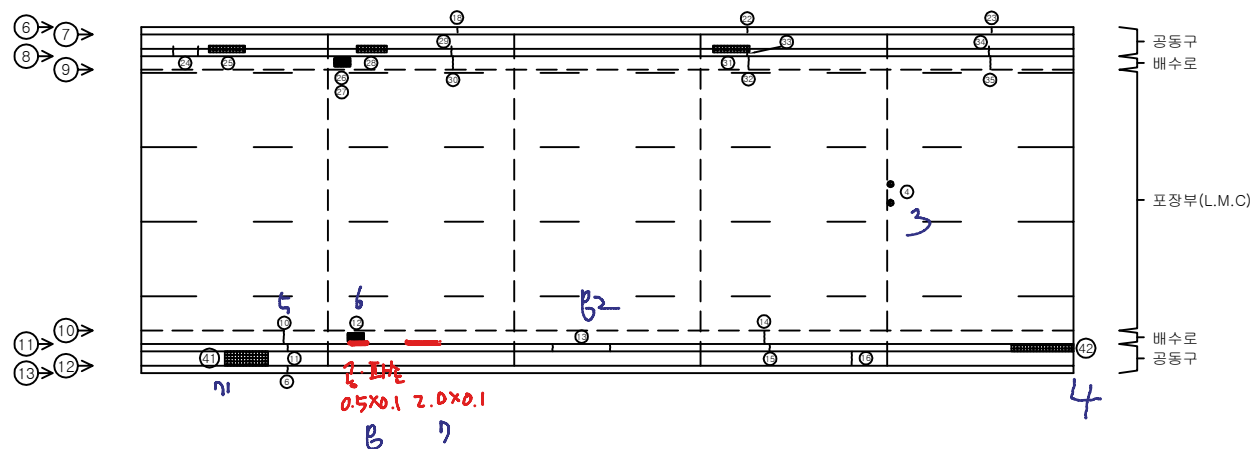
■ 포장부, 공동구, 배수로

| 번호 | 신/구 | 부재명 | 손상현황 | 손상규모 | | | 단위 | 수량 | 비고 |
|---|---|---|---|---|---|---|---|---|---|
| 4 | 구 | 포장부 | 포장파손 | | 0.1 | 0.1 | 2 | m <sup>2</sup> | 0.02 |
| 12 | 구 | 배수시설 | 침수구 토사퇴적 | | | | 1 | EA | 1.00 |
| 15 | 구 | 공동구 | 덜게파손 | | | | 1 | EA | 1.00 |
| 26 | 구 | 배수시설 | 그레이팅 부식 | | | | 1 | EA | 1.00 |
| 41 | 구 | 공동구 | 덜게파손 | | | | 4 | EA | 4.00 |

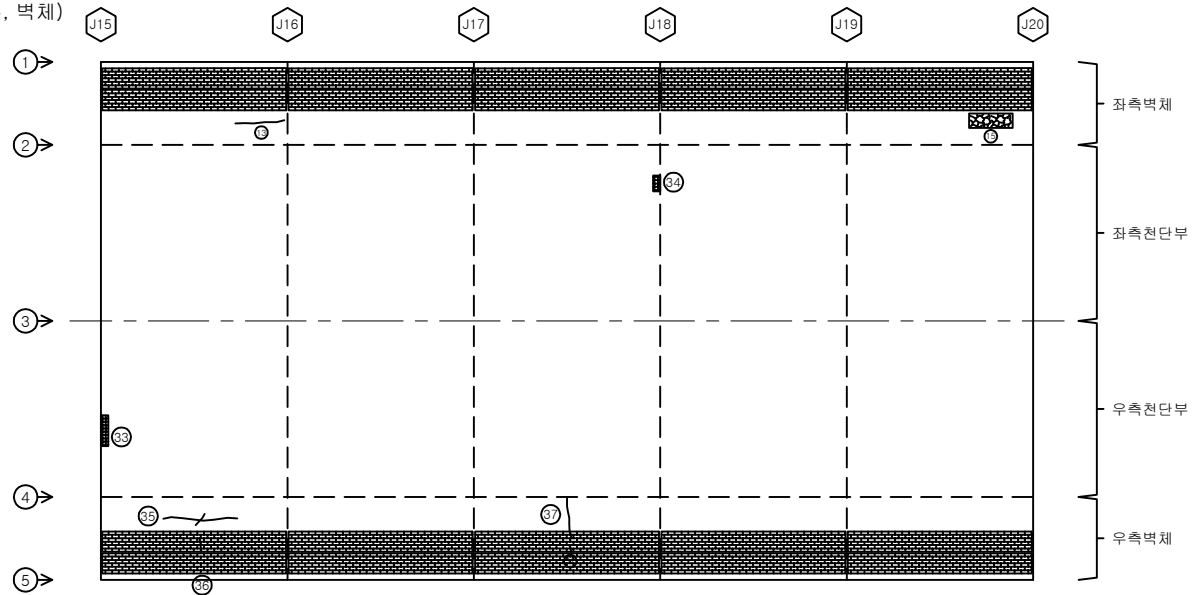
■ 라이닝(천단부, 벽체)

| 번호 | 선/구 | 부재명 | 손상현황 | 손상규모 | | | | 비고 |
|---|---|---|---|---|---|---|---|---|
| 15 | 구 | 측벽부 | 양상균열 | 0.1 | 1.0 | 2.0 | 1 m | 2.00 |
| 33 | 구 | 천단부 | 보수부 박락 | | 0.1 | 1.0 | 1 m | 0.10 t=15mm |
| 34 | 구 | 천단부 | 보수부 박락 | | 0.1 | 0.4 | 1 m | 0.04 t=15mm |
| 35 | 구 | 측벽부 | 보수부 재균열 | 0.2 | 3.0 | | 1 m | 3.00 |
| 37 | 구 | 측벽부 | 보수부 재균열 | 0.2 | 2.0 | | 1 m | 2.00 |

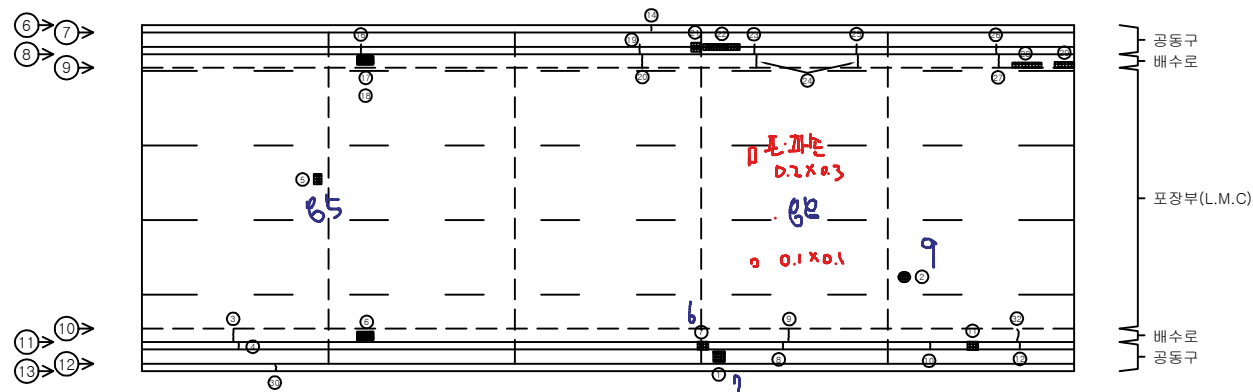
■ 포장부, 공동구, 배수로

| 번호 | 선/구 | 부재명 | 손상현황 | 손상규모 | | | | 비고 |
|---|---|---|---|---|---|---|---|---|
| 1 | 구 | 공동구 | 열개파손 | | | | 1 EA | 1.00 |
| 2 | 구 | 포장부 | 포장파손 | | 0.1 | 0.1 | 1 m | 0.01 |
| 6 | 구 | 배수시설 | 점수구 토사퇴적 | | | | 1 EA | 1.00 |
| 17 | 구 | 배수시설 | 그레아팅 부식 | | | | 1 EA | 1.00 |

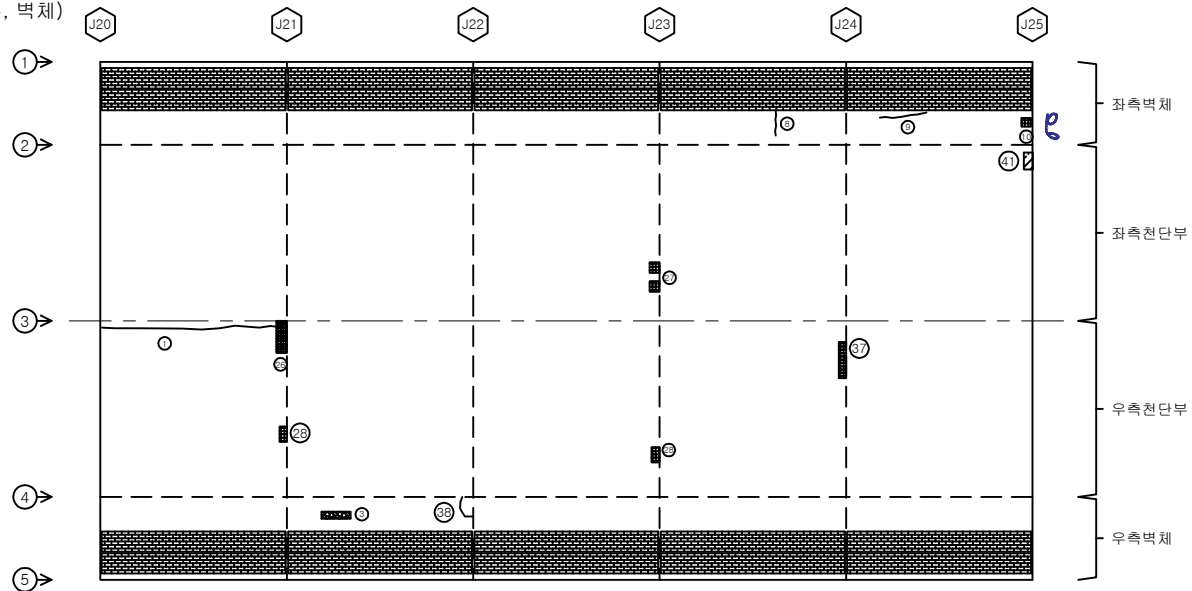
■ 라이닝(천단부, 벽체)

| 번호 | 신/구 | 부재명 | 손상현황 | 손상규모 | | | | | 비고 |
|---|---|---|---|---|---|---|---|---|---|
| 1 | 구 | 천단부 | 보수부재교열 | 0.2 | 9.0 | | 1 | m | 9.00 |
| 3 | 구 | 측벽부 | 양상교열 | 0.1 | 0.5 | 2.0 | 1 | ㎡ | 1.00 |
| 26 | 구 | 천단부 | 박막 | | 0.1 | 1.0 | 1 | ㎡ | 0.10 t=15mm |
| 41 | 신 | 천단부 | 충분리 | | 0.1 | 0.3 | 1 | ㎡ | 0.03 |

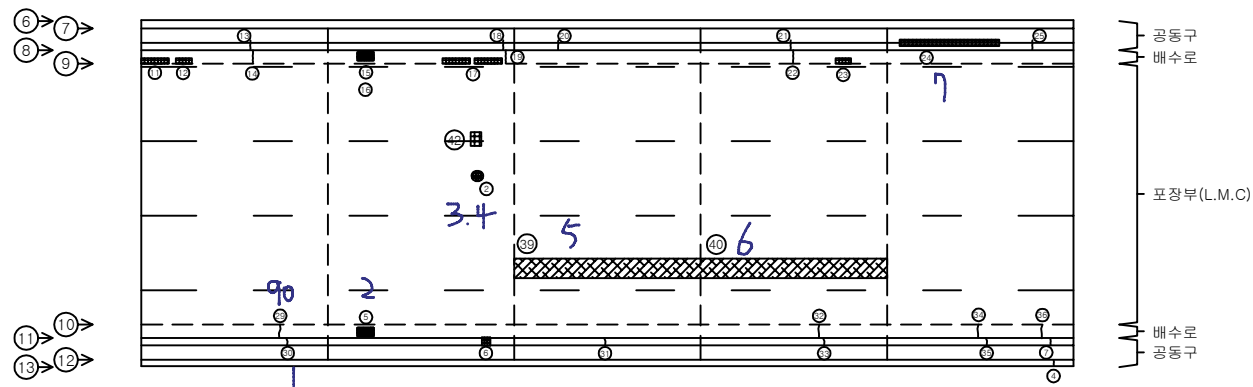
■ 포장부, 공동구, 배수로

| 번호 | 신/구 | 부재명 | 손상현황 | 손상규모 | | | | | 비고 |
|---|---|---|---|---|---|---|---|---|---|
| 2 | 구 | 포장부 | 포장파손 | | 0.1 | 0.3 | 1 | ㎡ | 0.03 손상증가 |
| 5 | 구 | 배수시설 | 관수구 토사퇴적 | | | | 1 | EA | 1.00 |
| 39 | 구 | 포장부 | 양상교열 | 0.2 | 2.0 | 9.0 | 1 | ㎡ | 18.00 |
| 40 | 구 | 포장부 | 양상교열 | 0.2 | 2.0 | 9.0 | 1 | ㎡ | 18.00 |
| 42 | 신 | 포장부 | 포장파손 | | 0.1 | 0.2 | 1 | ㎡ | 0.02 |

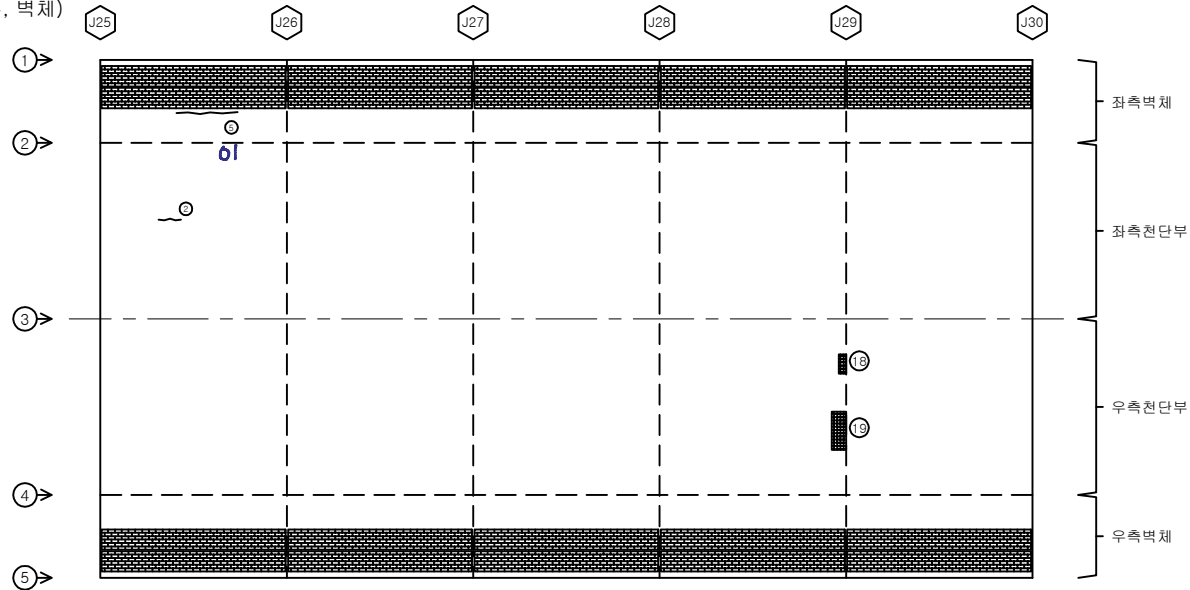
■ 라이닝(천단부, 벽체)

| 번호 | 선/구 | 부재명 | 손상 현 황 | 손 상 규 모 | | | | | 비고 |
|---|---|---|---|---|---|---|---|---|---|
| 2 | 구 | 천단부 | 균열 | 0.2 | 0.4 | | 1 | m | 0.40 |
| 5 | 구 | 측벽부 | 균열 | 0.2 | 3.0 | | 1 | m | 3.00 |
| 18 | 구 | 천단부 | 보수부 박락 | | 0.1 | 0.3 | 1 | ㎡ | 0.03 |
| 19 | 구 | 천단부 | 보수부 박락 | | 0.2 | 1.4 | 1 | ㎡ | 0.28 |

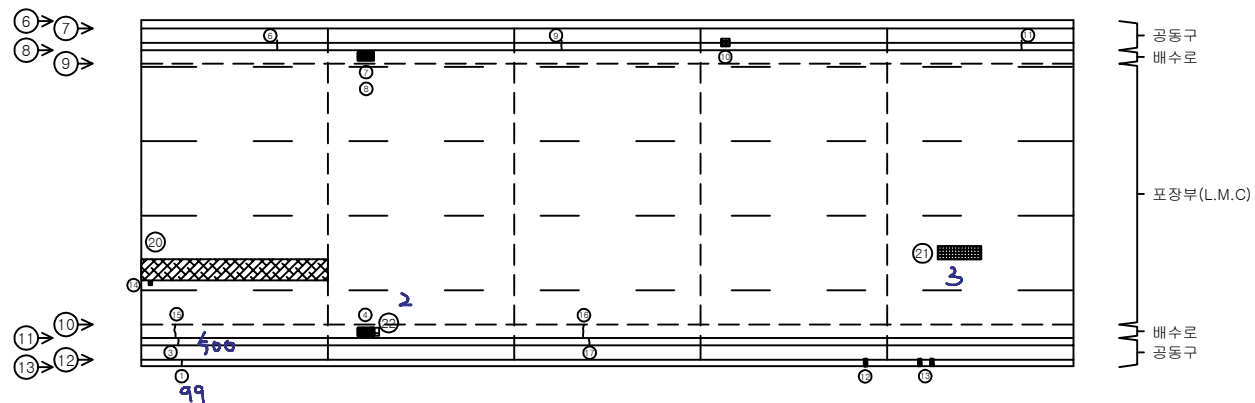
■ 포장부, 공동구, 배수로

| 번호 | 선/구 | 부재명 | 손상 현 황 | 손 상 규 모 | | | | | 비고 |
|---|---|---|---|---|---|---|---|---|---|
| 4 | 구 | 배수시설 | 점수구 토사탈락 | | | | 1 | EA | 1.00 |
| 7 | 구 | 배수시설 | 그레아팅 부식 | | | | 1 | EA | 1.00 |
| 20 | 구 | 포장부 | 양상균열 | 0.2 | 2.0 | 9.0 | 1 | ㎡ | 18.00 |
| 21 | 구 | 포장부 | 포장파손 | | 0.3 | 1.5 | 1 | ㎡ | 0.45 |
| 22 | 신 | 배수시설 | 그레아팅 부식 | | | | 1 | EA | 1.00 |

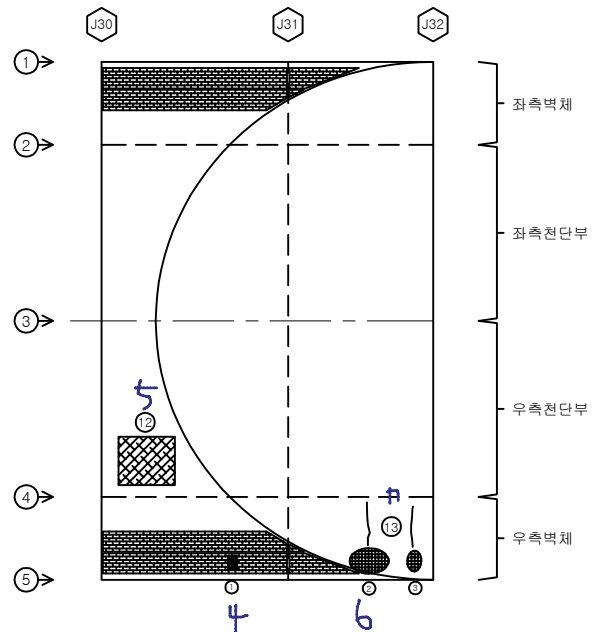
■ 라이닝(천단부, 벽체)

| 번호 | 선/구 | 부재명 | 손상 현황 | 손상 규모 | | | | | 비고 |
|---|---|---|---|---|---|---|---|---|---|
| 1 | 구 | 측벽부 | 타원균열 | | | | 4 | EA | 4.00 |
| 2 | 구 | 측벽부 | 타원균열 | | | | 13 | EA | 13.00 |
| 3 | 구 | 측벽부 | 타원균열 | | | | 4 | EA | 4.00 |
| 12 | 구 | 천단부 | 망상균열 | 0.2 | 3.0 | 3.0 | 1 | m | 9.00 |
| 13 | 구 | 측벽부 | 균열 | 0.2 | 2.0 | | 2 | m | 4.00 |

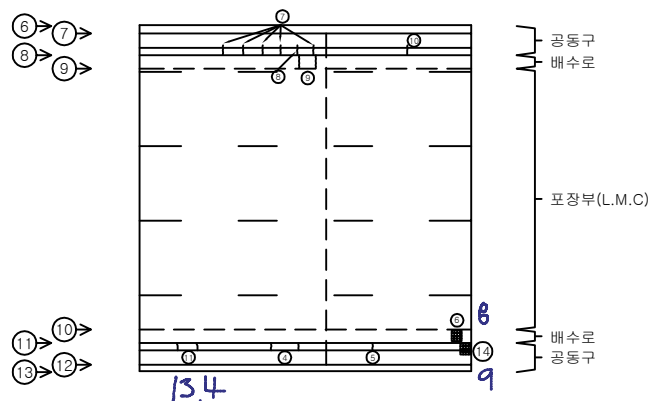
■ 포장부, 공동구, 배수로

| 번호 | 선/구 | 부재명 | 손상 현황 | 손상 규모 | | | | | 비고 |
|---|---|---|---|---|---|---|---|---|---|
| 4 | 구 | 공동구 | 균열 | 0.2 | 0.4 | | 2 | m | 0.80 |
| 6 | 구 | 배수시설 | 파손 | | 0.2 | 0.2 | 1 | m | 0.04 |
| 9 | 구 | 배수시설 | 균열 | 0.2 | 0.6 | | 2 | m | 1.20 |
| 14 | 신 | 공동구 | 파손 | | 0.2 | 0.3 | 1 | m | 0.06 |

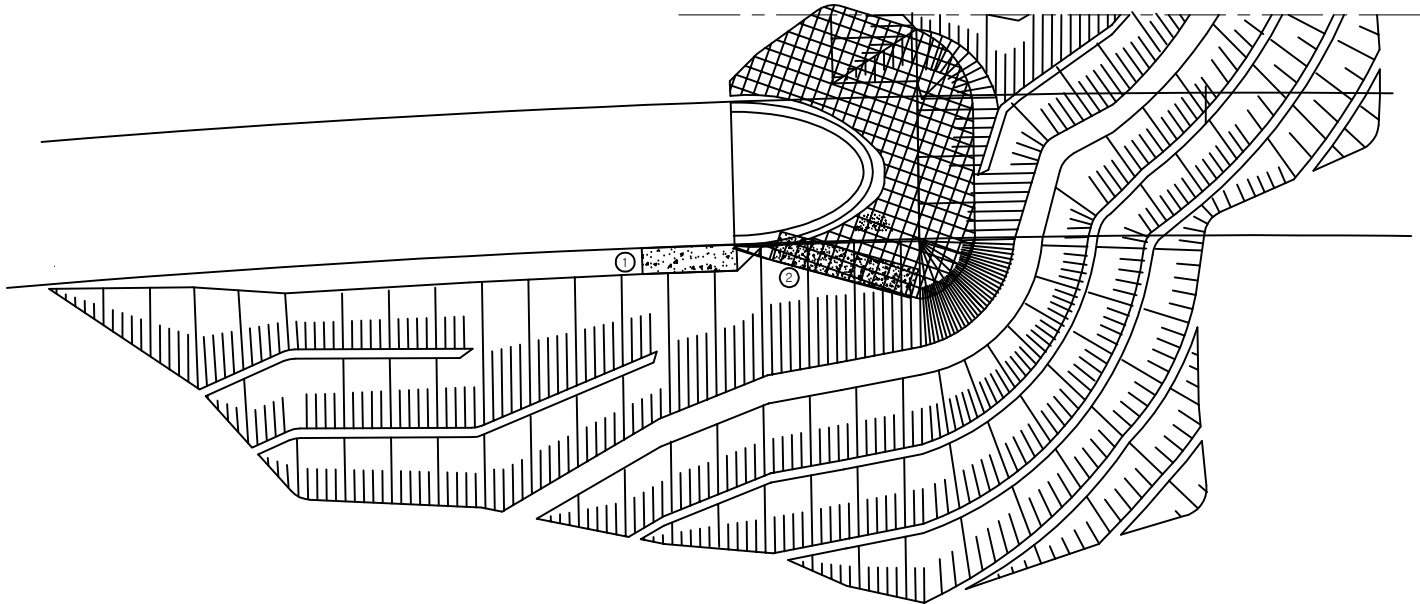
기장2터널  
시점부 사면

| 번호 | 선/구 | 부재명 | 손 상 현 황 | 손 상 규 모 | | | | | | 비고 |
|---|---|---|---|---|---|---|---|---|---|---|
| 1 | 구 | 배수로 | 토사퇴적 | | 1.0 | 10.0 | 1 | m <sup>2</sup> | 10.00 | |
| 2 | 구 | 사면 | 표층유실 | | 2.0 | 10.0 | 1 | m <sup>2</sup> | 20.00 | |
