## 07 장안사랑배수지

2023년 화성시 상수도시설물 안전점검용역

장안사랑배수지 - 장내 포장

장안사랑배수지 - 기타건축물(관리동) 내부

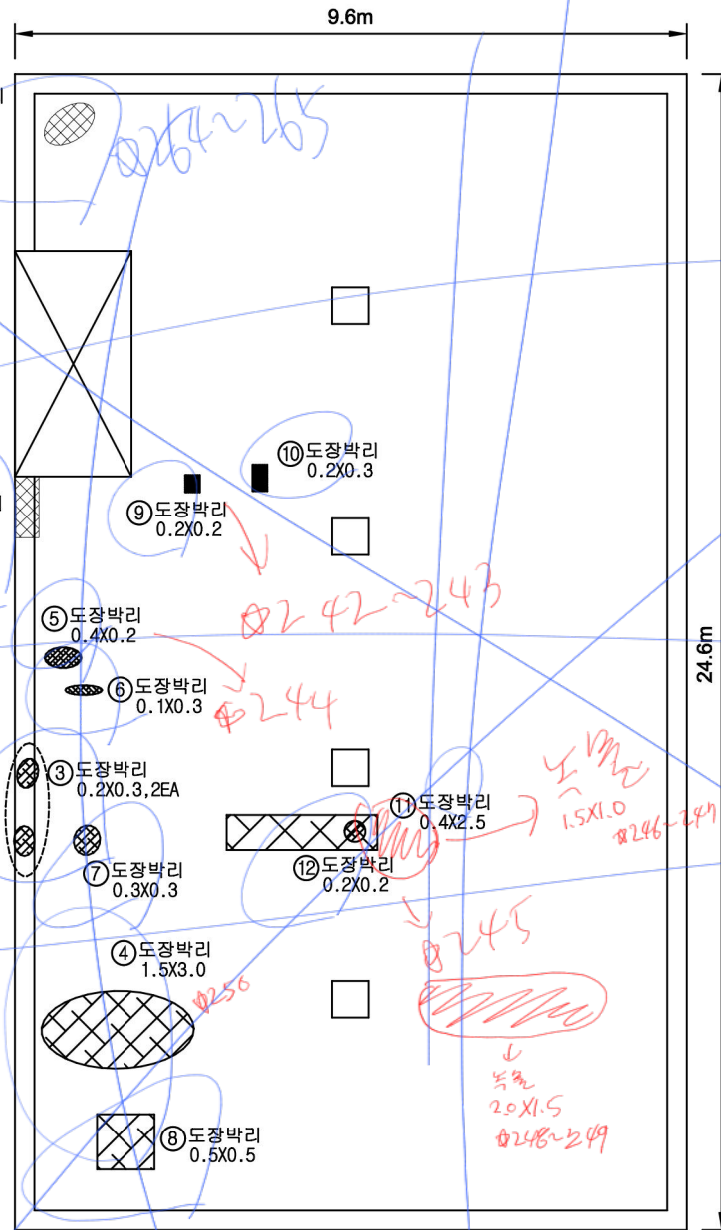
| 번호 | 내 용 | 손 상 규 모 | | | | | 비 고 |
|---|---|---|---|---|---|---|---|
| 1 | 재료분리 | 0.1 | 1.0 | 1 | 0.10 | m <sup>2</sup> | 기존 |
| 2 | 재료분리 | 0.3 | 0.5 | 1 | 0.15 | m <sup>2</sup> | 기존 |
| 3 | 도장박리 | 0.2 | 0.3 | 2 | 0.12 | m <sup>2</sup> | 기존 |
| 4 | 도장박리 | 1.5 | 3.0 | 1 | 4.50 | m <sup>2</sup> | 신규 |
| 5 | 도장박리 | 0.4 | 0.2 | 1 | 0.08 | m <sup>2</sup> | 기존 |
| 6 | 도장박리 | 0.1 | 0.3 | 1 | 0.03 | m <sup>2</sup> | 기존 |
| 7 | 도장박리 | 0.3 | 0.3 | 1 | 0.09 | m <sup>2</sup> | 기존 |
| 8 | 도장박리 | 0.5 | 0.5 | 1 | 0.25 | m <sup>2</sup> | 기존 |
| 9 | 도장박리 | 0.2 | 0.2 | 1 | 0.04 | m <sup>2</sup> | 기존 |
| 10 | 도장박리 | 0.2 | 0.3 | 1 | 0.06 | m <sup>2</sup> | 기존 |
| 11 | 도장박리 | 0.4 | 2.5 | 1 | 1.00 | m <sup>2</sup> | 기존 |
| 12 | 도장박리 | 0.2 | 0.2 | 1 | 0.04 | m <sup>2</sup> | 삭제 |

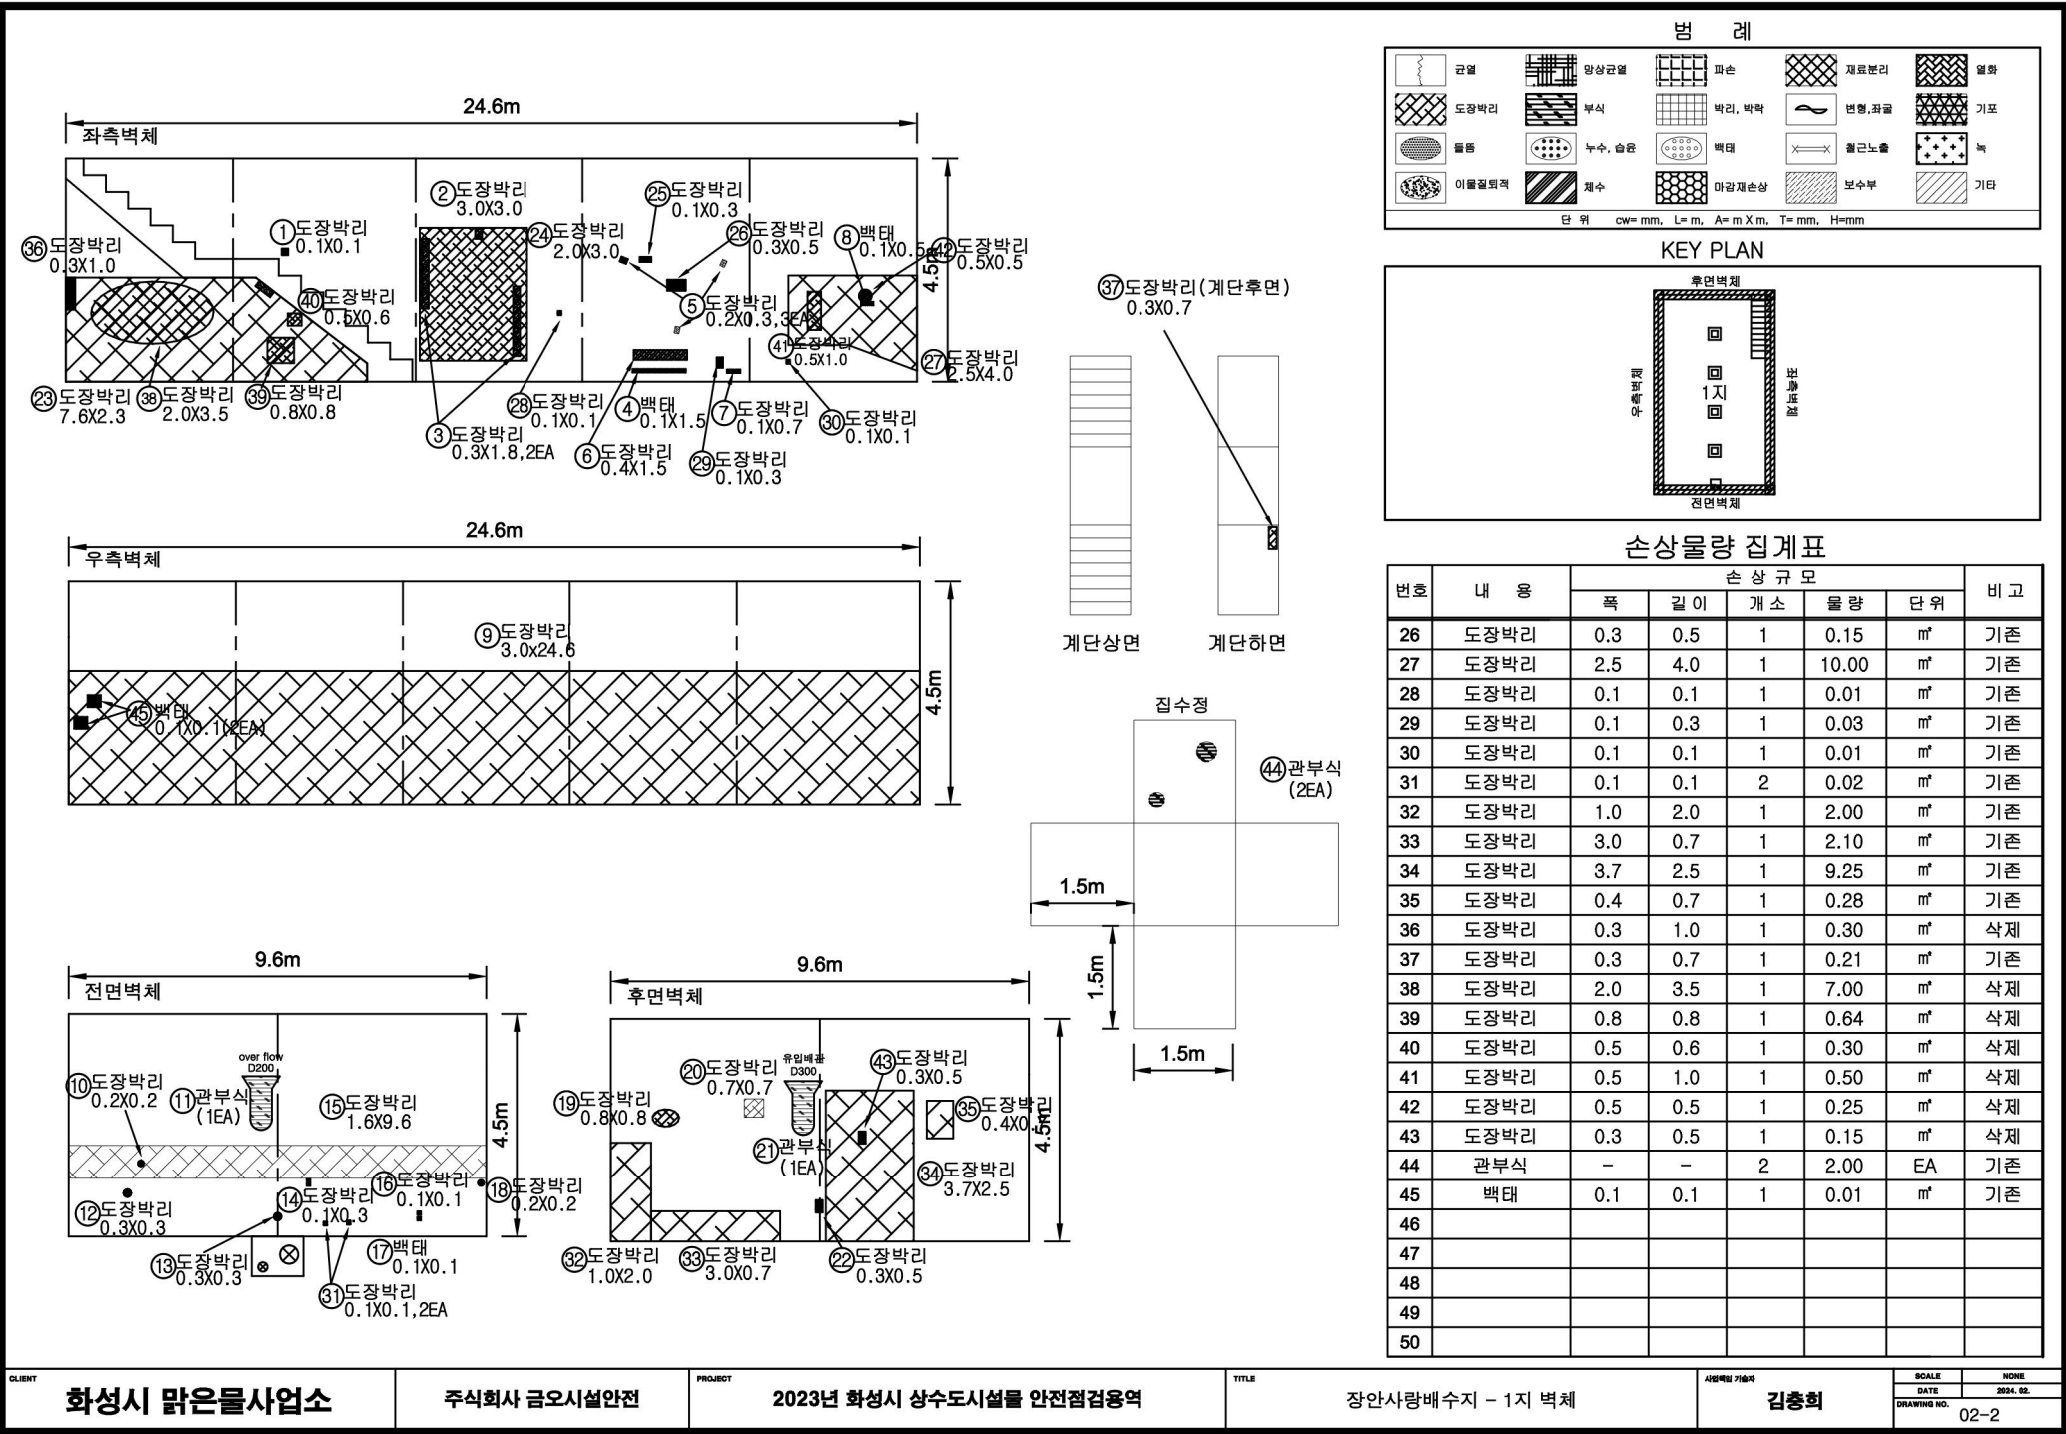
① 도장박리  
9.6X24.5

| 번호 | 내 용 | 손 상 규 모 | | | | | 비 고 |
|---|---|---|---|---|---|---|---|
| 1 | 도장박리 | 9.6 | 24.5 | 1 | 236.20 | m² | 기존 |

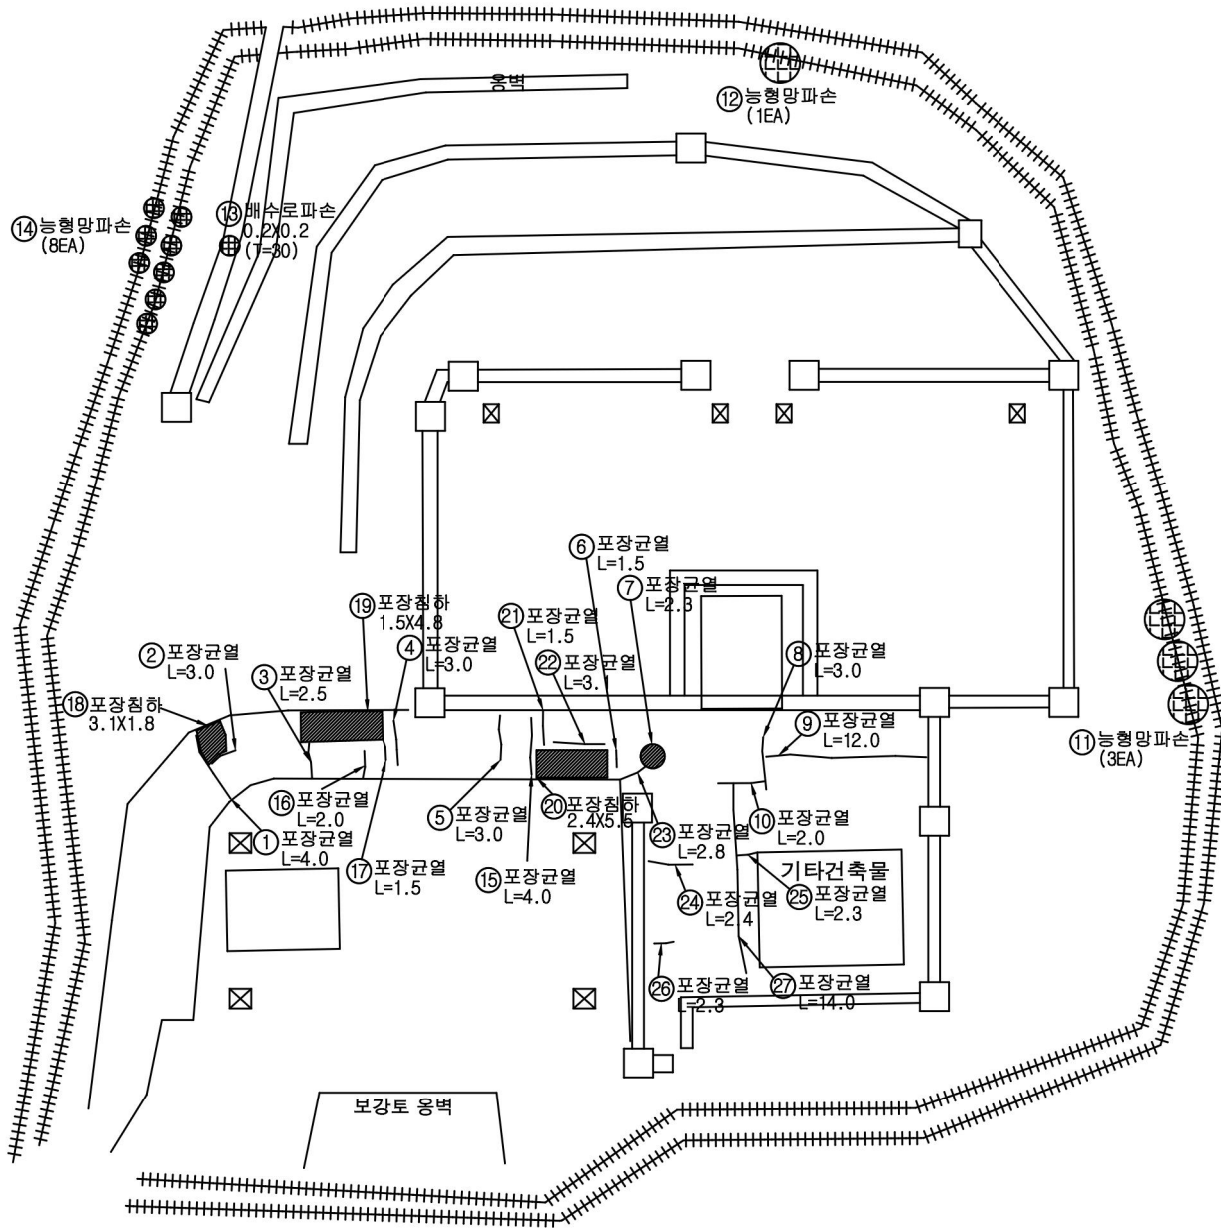
| 번호 | 내 용 | 손 상 규 모 | | | | | 비 고 |
|---|---|---|---|---|---|---|---|
| 26 | 포장균열 | - | 2.3 | 1 | 2.30 | m | 보수 |
| 27 | 포장균열 | - | 14.0 | 1 | 14.0 | m | 보수 |
