## 07 장안사랑배수지

2023년 화성시 상수도시설물 안전점검용역

장안사랑배수지 - 장내 포장

장안사랑배수지 - 기타건축물(관리동) 내부

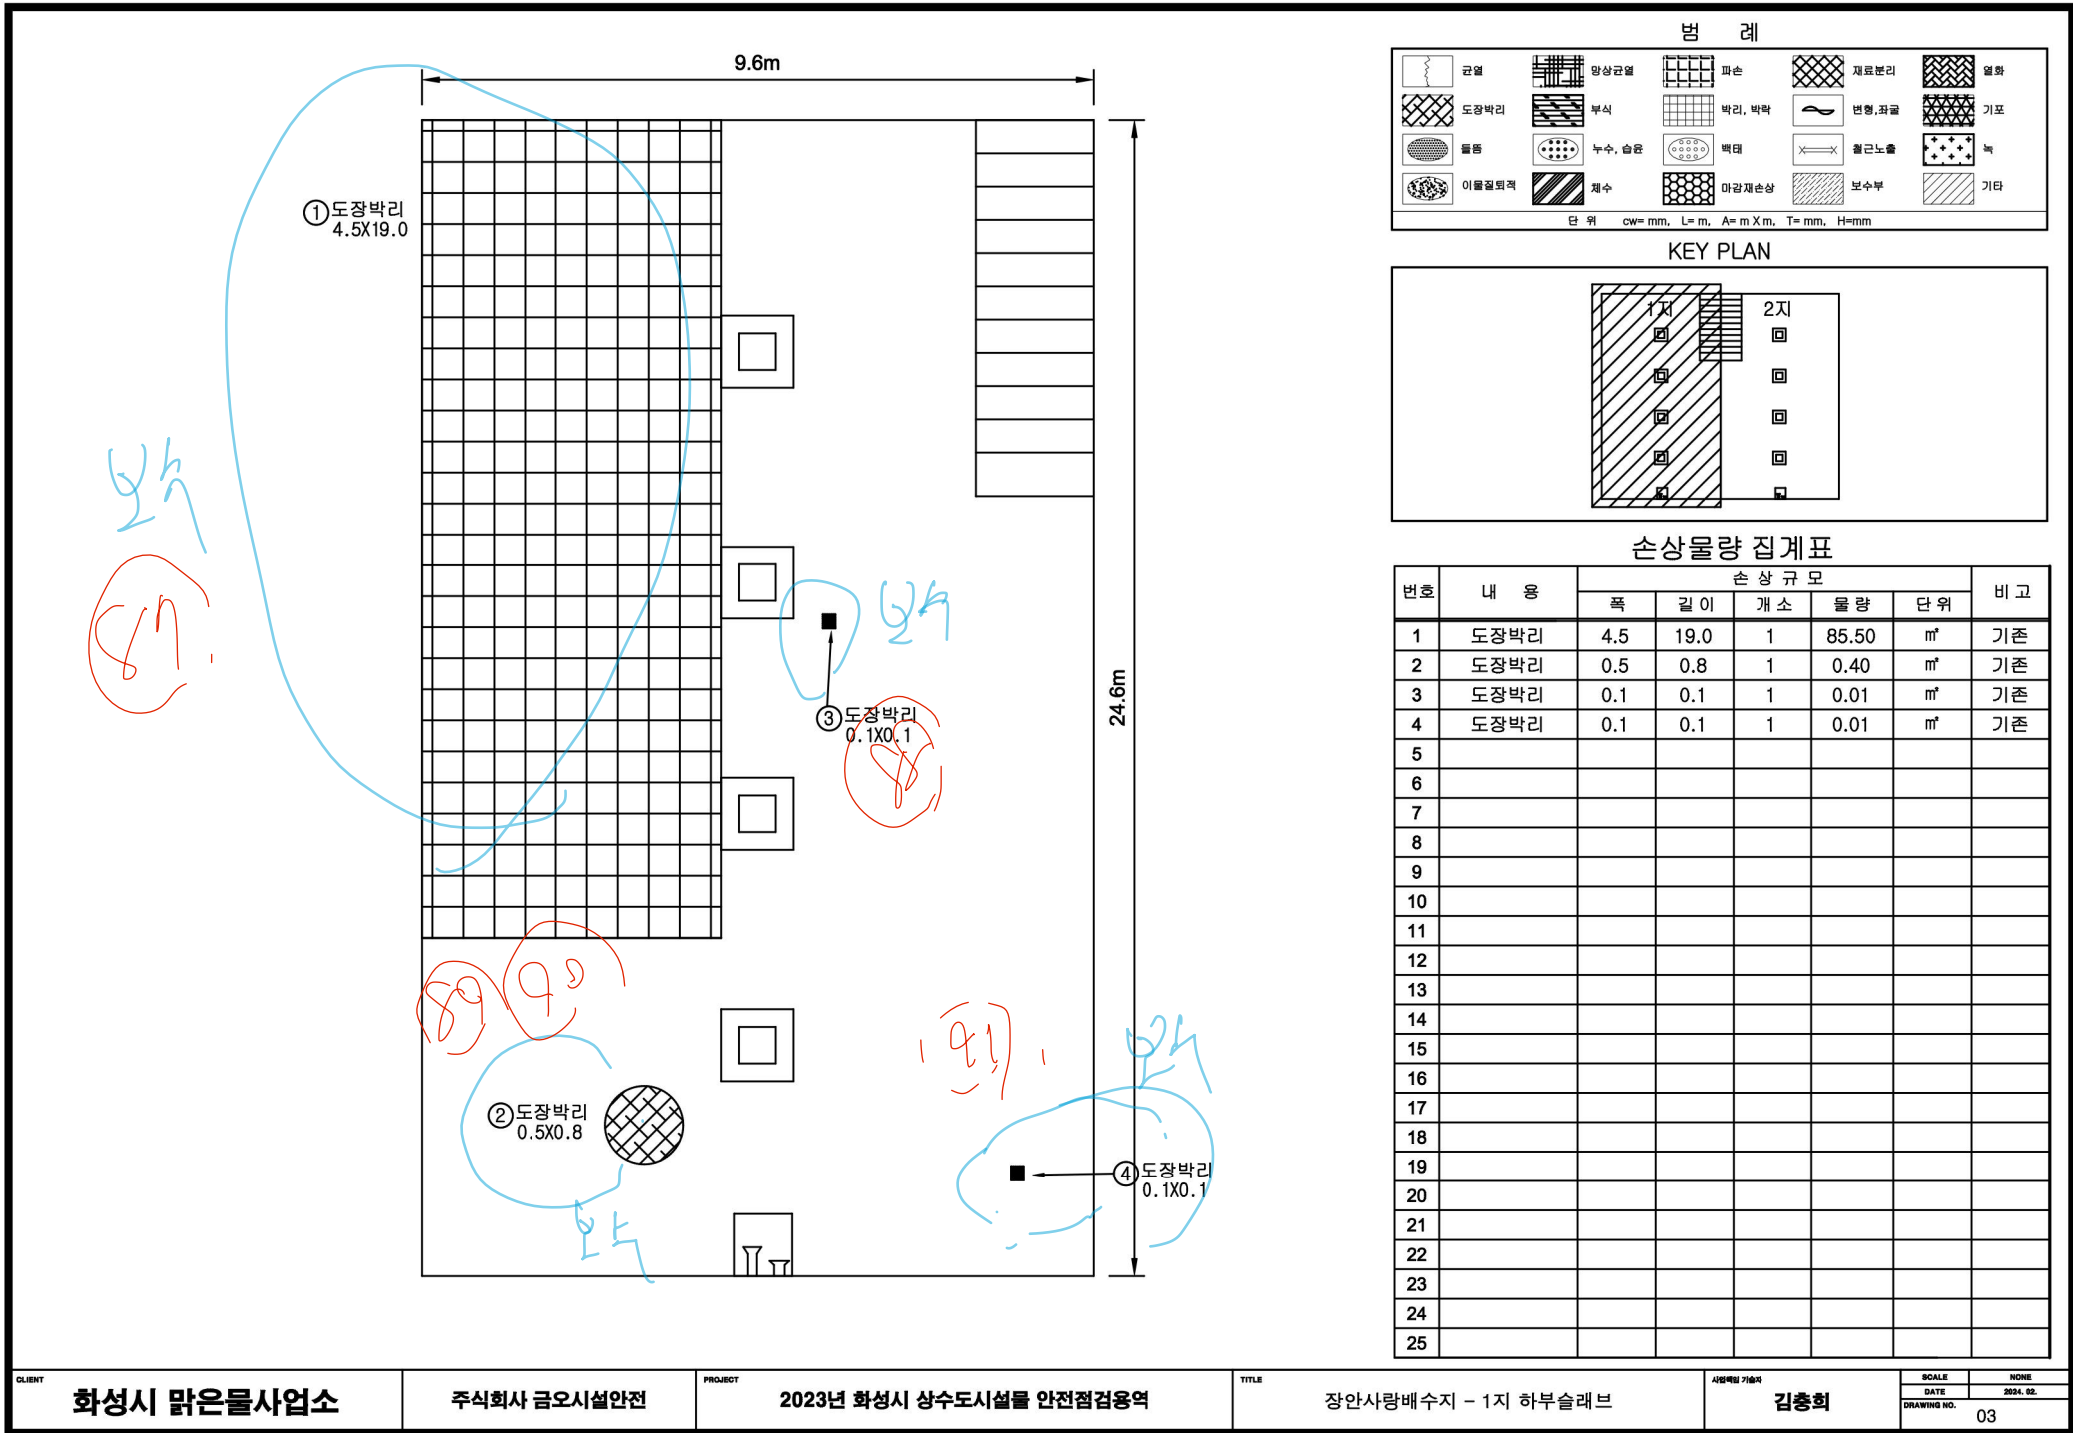
| 번호 | 내 용 | 손 상 규 모 | | | | | 비 고 |
| | | 폭 | 길 이 | 개 소 | 물 량 | 단 위 | |
| 1 | 백태 | 0.1 | 0.2 | 1 | 0.02 | ㎡ | 기존 |
| 2 | 백태 | 0.1 | 0.3 | 1 | 0.03 | ㎡ | 기존 |
| 3 | 백태 | 0.1 | 0.2 | 1 | 0.02 | ㎡ | 기존 |
| 4 | 백태 | 0.1 | 0.1 | 1 | 0.01 | ㎡ | 기존 |
| 5 | 백태 | 0.1 | 0.8 | 1 | 0.08 | ㎡ | 기존 |
| 6 | 백태 | 0.1 | 0.3 | 1 | 0.03 | ㎡ | 기존 |
| 7 | 도장박리 | 5.0 | 24.5 | 1 | 122.50 | ㎡ | 기존 |
| 8 | 백태 | 0.1 | 0.6 | 1 | 0.06 | ㎡ | 기존 |
| 9 | 도장박리 | 2.3 | 9.6 | 1 | 22.08 | ㎡ | 기존 |
| 10 | 백태 | 0.1 | 0.1 | 1 | 0.01 | ㎡ | 기존 |
| 11 | 관부식 | - | - | 1 | 1.00 | EA | 기존 |
| 12 | 도장박리 | 9.6 | 2.3 | 1 | 22.08 | ㎡ | 기존 |
| 13 | 백태 | 0.1 | 0.1 | 1 | 0.01 | ㎡ | 기존 |
| 14 | 백태 | 0.1 | 0.1 | 2 | 0.02 | ㎡ | 기존 |
| 15 | 도장박리 | 0.5 | 0.5 | 1 | 0.25 | ㎡ | 삭제 |
| 16 | 도장박리 | 0.2 | 0.3 | 1 | 0.06 | ㎡ | 삭제 |
| 17 | 차수불량 | - | - | 1 | 0.01 | EA | 기존 |
| 18 | 관부식 | - | - | 2 | 2.00 | EA | 기존 |
| 19 | 도장박리 | 2.0 | 24.5 | 1 | 49.00 | ㎡ | 기존 |
| 20 | 백태 | 0.1 | 0.1 | 1 | 0.01 | ㎡ | 기존 |

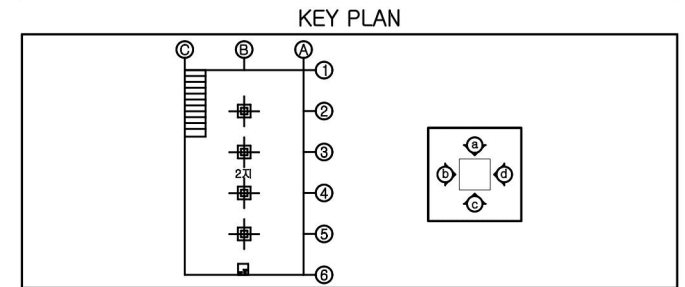
B-2

| 번호 | 내용 | 손상규모 | | | | 단위 | 비고 |
| | | 폭 | 길이 | 개소 | 수량 | | |
| 1 | 도장박리 | 0.3 | 0.1 | 1 | 0.03 | m² | 기존 |
| 2 | 도장박리 | 0.1 | 0.1 | 1 | 0.01 | m² | 기존 |
| 3 | 도장박리 | 0.4 | 0.2 | 1 | 0.08 | m² | 기존 |
| 4 | 도장박리 | 0.4 | 0.2 | 1 | 0.08 | m² | 기존 |
| 5 | 도장박리 | 0.2 | 0.6 | 1 | 0.12 | m² | 기존 |
| 6 | 도장박리 | 0.1 | 0.1 | 2 | 0.02 | m² | 기존 |
| 7 | 도장박리 | 0.3 | 0.2 | 1 | 0.06 | m² | 기존 |
| 8 | 도장박리 | 0.1 | 0.1 | 1 | 0.01 | m² | 기존 |
| 9 | 도장박리 | 0.2 | 0.2 | 1 | 0.04 | m² | 기존 |
| 10 | 도장박리 | 0.2 | 0.8 | 1 | 0.16 | m² | 기존 |
| 11 | 도장박리 | 0.1 | 0.1 | 2 | 0.02 | m² | 기존 |
| 12 | 도장박리 | 0.2 | 0.2 | 1 | 0.04 | m² | 기존 |
| 13 | 도장박리 | 0.1 | 0.1 | 1 | 0.01 | m² | 기존 |
| 14 | 도장박리 | 0.2 | 0.2 | 1 | 0.04 | m² | 기존 |
| 15 | 도장박리 | 0.3 | 1.0 | 1 | 0.30 | m² | 기존 |
| 16 | 도장박리 | 0.2 | 0.5 | 1 | 0.10 | m² | 신규 |
| 17 | 도장박리 | 0.4 | 0.2 | 1 | 0.08 | m² | 기존 |
| 18 | 도장박리 | 0.2 | 0.2 | 1 | 0.04 | m² | 기존 |
| 19 | 도장박리 | 0.1 | 0.1 | 1 | 0.01 | m² | 기존 |
