상주영천고속도로 2024~2025년 시설물 안전점검 용역  
(2025년 상반기 정기안전점검)

# 외 관 조 사 망 도

낙동강대교

2025.04

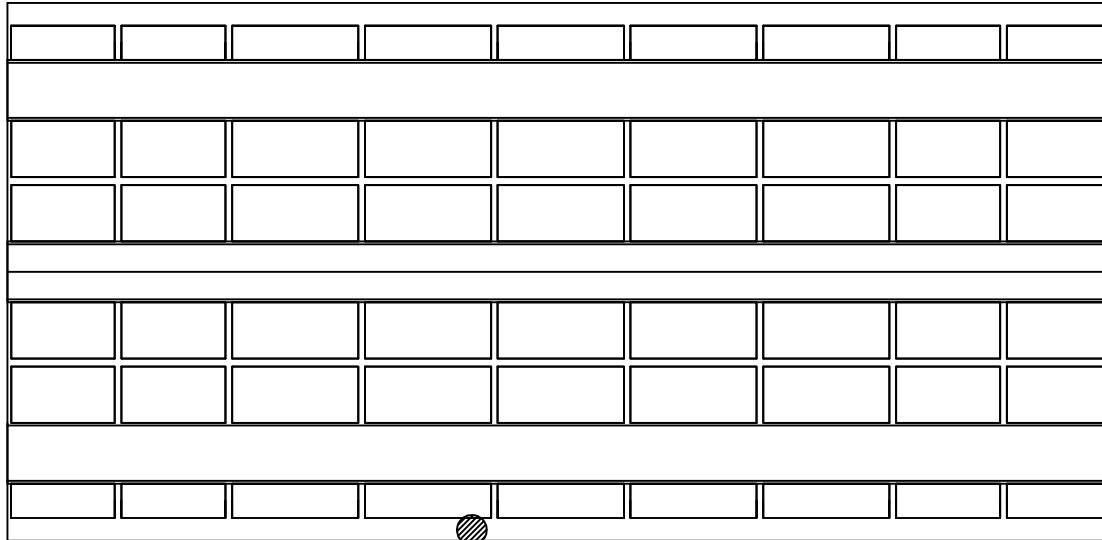
① 배수관 탈락  
1EA

| 번호 | 구분 | 부재 | 손상내용 | 손상현황 | | | | | 비고 |
|---|---|---|---|---|---|---|---|---|---|
| 1 | 19하 | 배수시설 | 배수관 탈락 | | | | 1.00 | EA | 1 |

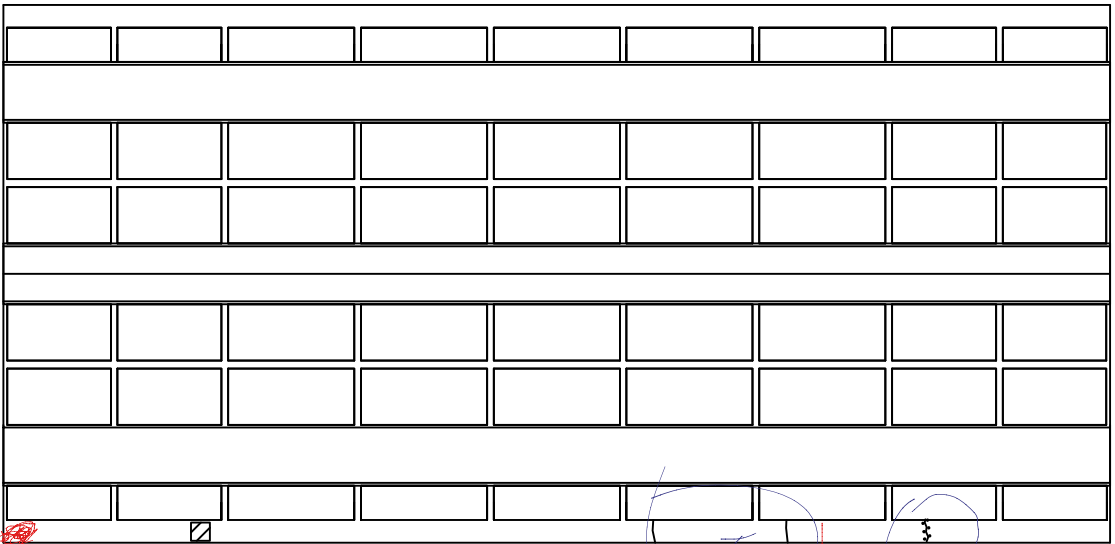
배수관  
이음부  
누수  
1EA

② 균열부백태  
0.1X1.0

균열부백태  
이음부 누수

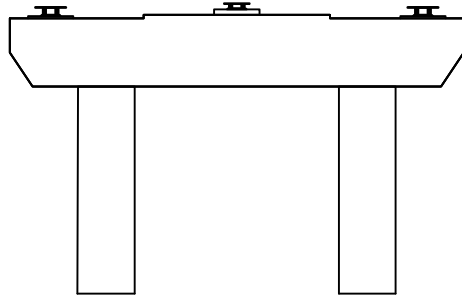
| 번호 | 구분 | 부재 | 손상내용 | 손상현황 | | | | | | 비 고 |
|---|---|---|---|---|---|---|---|---|---|---|
| 2 | 23하 | 교각 | 균열(0.3mm미만) | 0.1 | 1.0 | | 2.00 | m | 2 | |

② 0.1/1.0 X2EA
