상주영천고속도로 2024~2025년 시설물 안전점검 용역  
(2025년 상반기 정기안전점검)

# 외 관 조 사 망 도

낙동강대교

2025.04

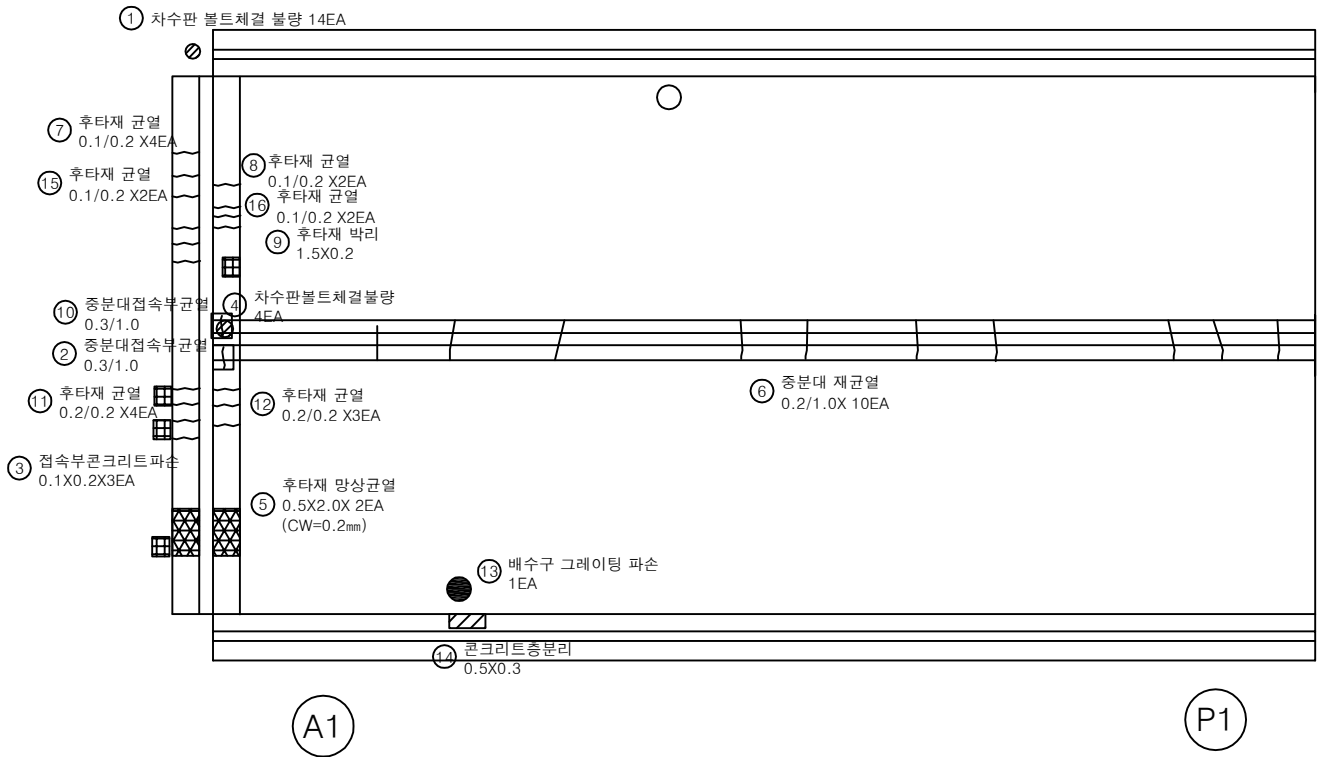
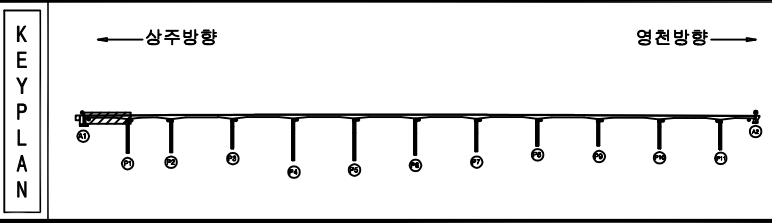
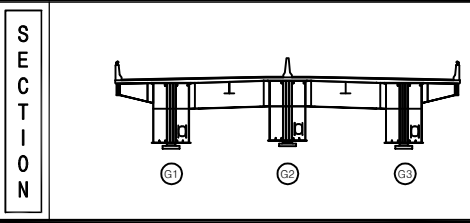
| 번호 | 구분 | 부재 | 손상내용 | 손상현황 | | | | | | 비고 |
|---|---|---|---|---|---|---|---|---|---|---|
| 1 | 19하 | 신축이음 | 차수판 볼트탈락 | | | | 14.00 | EA | 14 | |
| 2 | 19하 | 중분대 | 중분대 접속부 균열 | 0.3 | 1.0 | | 1.00 | m | 1 | |
| 3 | 19하 | 교면포장 | 접속부 콘크리트 파손 | | 0.1 | 0.2 | 0.06 | m <sup>2</sup> | 3 | |
| 4 | 19하 | 신축이음 | 차수판 볼트 체결 불량 | | | | 4.00 | EA | 4 | |
| 5 | 19하 | 신축이음 | 후타재 망상균열 | 0.2 | 0.5 | 2.0 | 2.00 | m <sup>2</sup> | 2 | |
| 6 | 19하 | 중분대 | 중분대 재균열 | 0.2 | 1.0 | | 10.00 | m | 10 | |

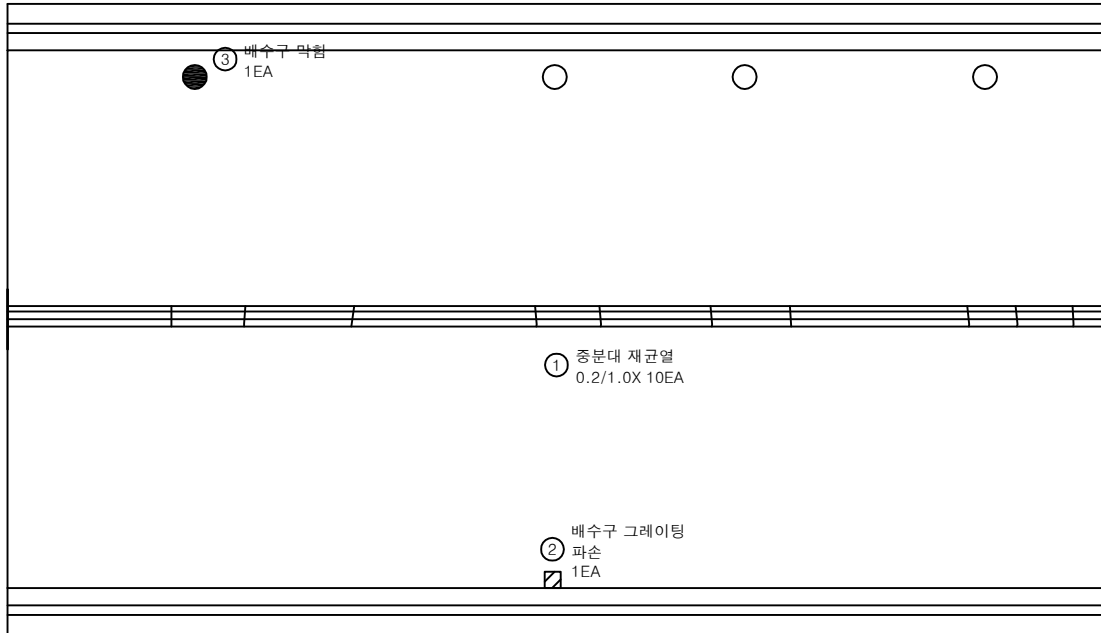
영천 방향

| 번호 | 구분 | 부재 | 손상내용 | 손상현황 | | | | | | 비고 |
|---|---|---|---|---|---|---|---|---|---|---|
| 1 | 19하 | 중분대 | 중분대 재균열 | 0.2 | 1.0 | | 10.00 | m | 10 | |

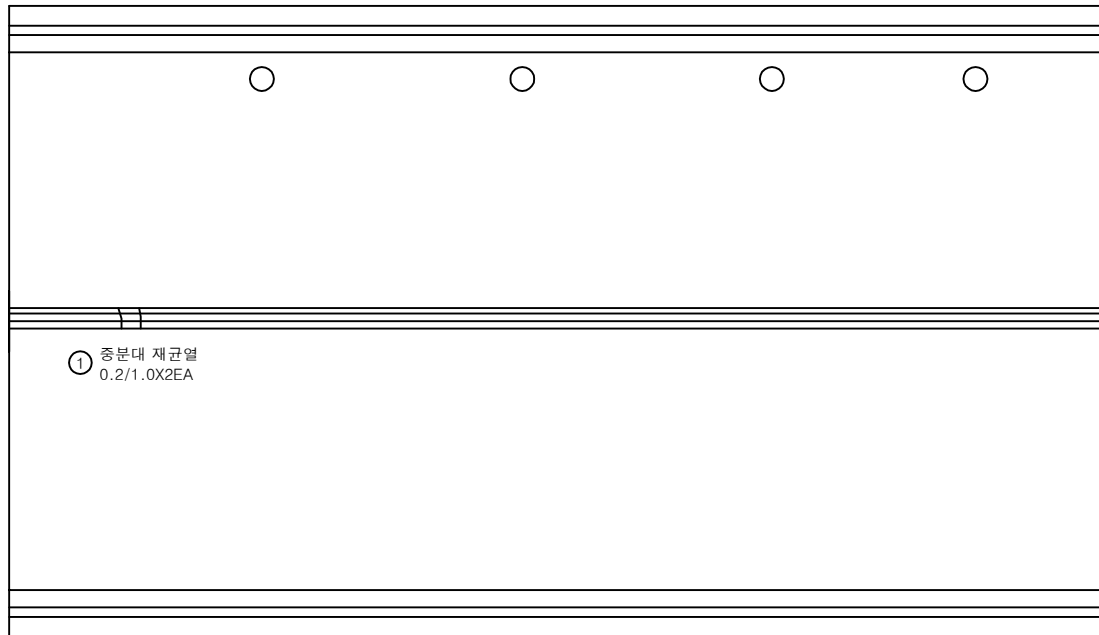
영천 방향

| 번호 | 구분 | 부재 | 손상내용 | 손상현황 | | | | | | 비고 |
|---|---|---|---|---|---|---|---|---|---|---|
| 1 | 19하 | 중분대 | 중분대 재균열 | 0.2 | 1.0 | | 2.00 | m | 2 | |

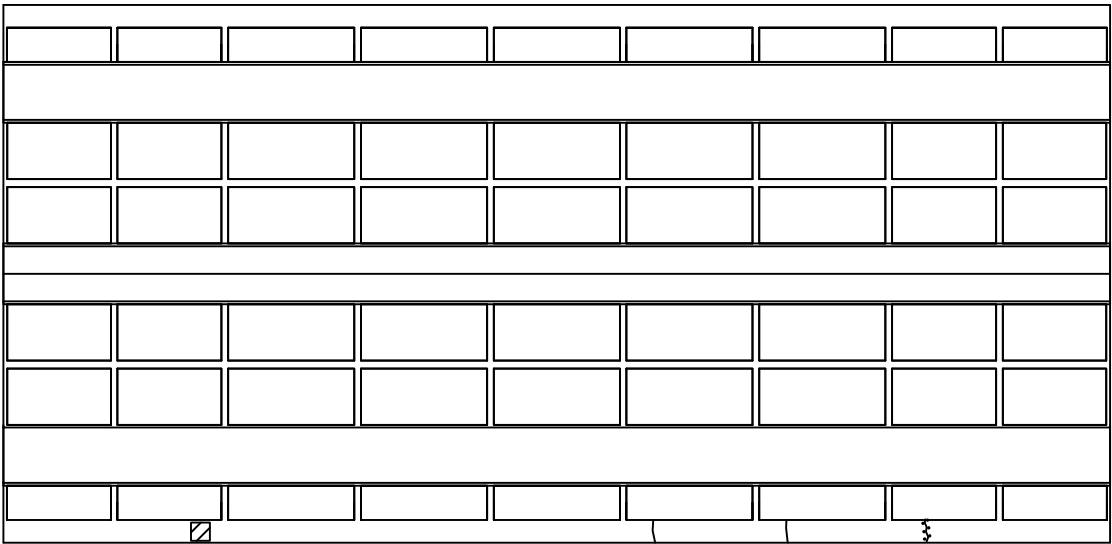
| 번호 | 구분 | 부재 | 손상내용 | 손상현황 | | | | | | 비고 |
|---|---|---|---|---|---|---|---|---|---|---|
| 1 | 19하 | 바닥판 | 균열(0.3mm이상) | 0.3 | 1.0 | | 2.00 | m | 2 | 21'하 보수 |
| 2 | 21하 | 바닥판 | 균열부백태 | | 0.1 | 1.0 | 0.10 | m <sup>2</sup> | 1 | |

③ 배수관 고정고리 탈락  
1EA

① 0.3/1.0X 2EA

② 균열부백태  
0.1X1.0

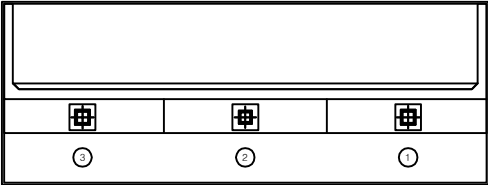
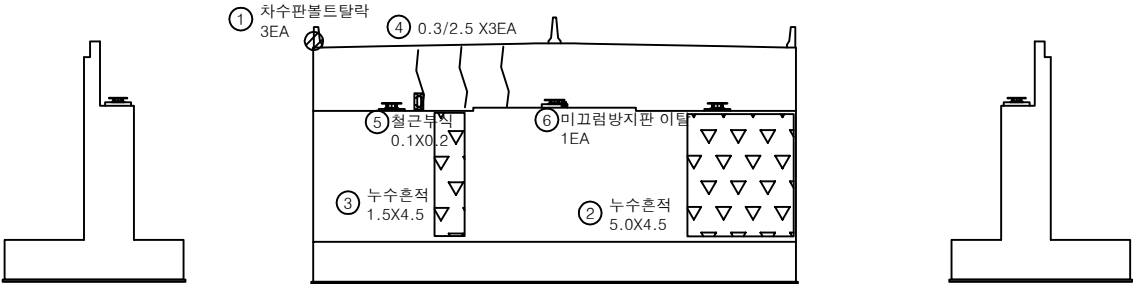
평면도

| 번호 | 구분 | 부재 | 손상내용 | 손상현황 | | | | | | 비 고 |
|---|---|---|---|---|---|---|---|---|---|---|
| 2 | 19하 | 교대 | 누수흔적 | | 5.0 | 4.5 | 22.50 | m <sup>2</sup> | 1 | |
| 3 | 22하 | 교대 | 누수흔적 | | 1.5 | 4.5 | 6.75 | m <sup>2</sup> | 1 | |
| 4 | 23하 | 교대 | 균열(0.3mm이상) | 0.3 | | | 7.50 | m | 3 | |
| 5 | 23하 | 교대 | 철근부식 | | 0.1 | 0.2 | 0.02 | m <sup>2</sup> | 1 | |

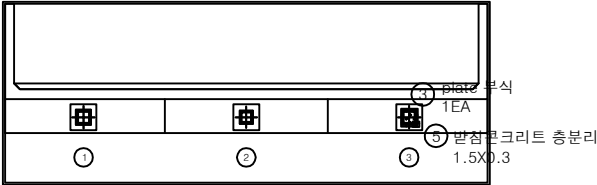
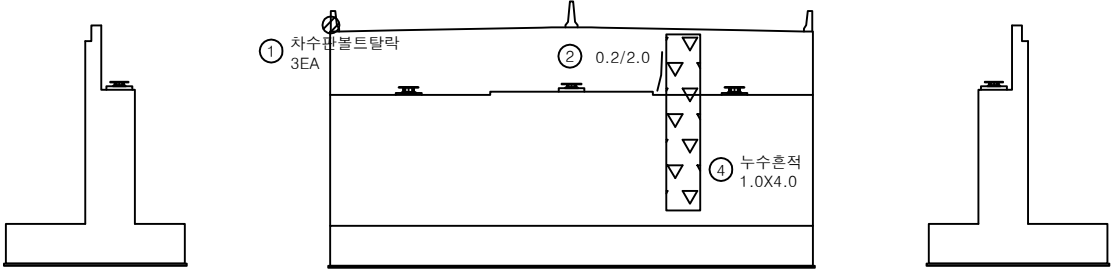
평면도

| 번호 | 구분 | 부재 | 손상내용 | 손상현황 | | | | | | 비 고 |
|---|---|---|---|---|---|---|---|---|---|---|
| 2 | 19하 | 교대 | 균열(0.3mm미만) | 0.2 | 2.0 | | 2.00 | m | 1 | 22상 보수 |
| 3 | 21하 | 교량받침 | plate 부식 | | | | 1.00 | EA | 1 | |
| 4 | 21하 | 교대 | 누수흔적 | | 1.0 | 4.0 | 4.00 | m <sup>2</sup> | 1 | |

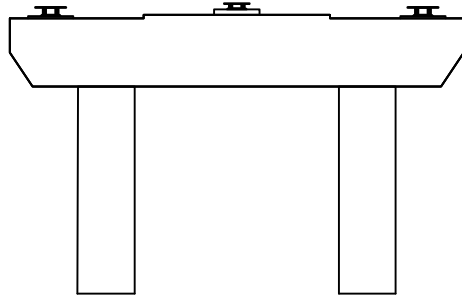
| 번호 | 구분 | 부재 | 손상내용 | 손상현황 | | | | | | 비 고 |
|---|---|---|---|---|---|---|---|---|---|---|
| 2 | 23하 | 교각 | 균열(0.3mm미만) | 0.1 | 1.0 | | 2.00 | m | 2 | |

② 0.1/1.0 X2EA
